Lisa 1. Asendiplaan

Lisa 3. Fotod olemasolevast seisukorrast

Fotod: Kai Nõva 06.03.2024, kui ei ole märgitud teisiti.

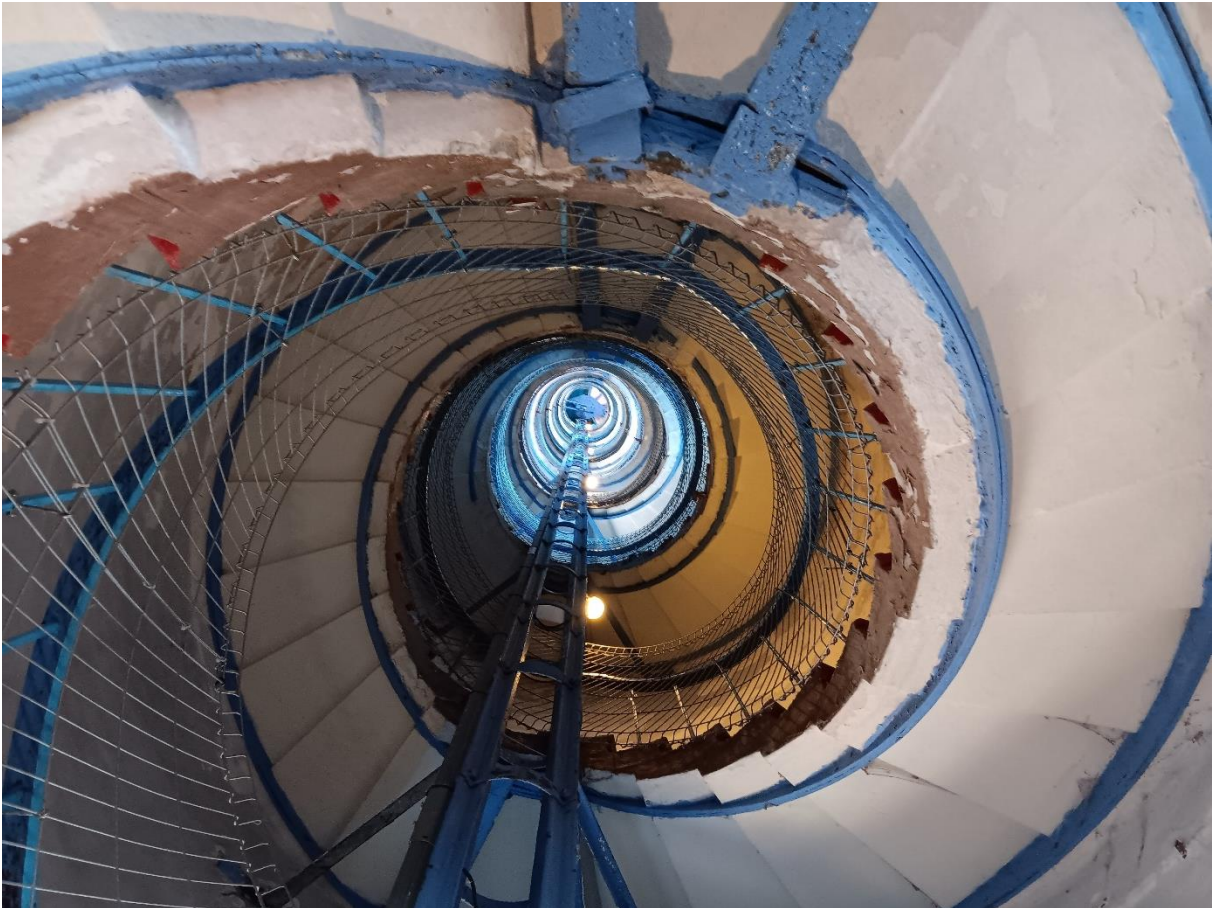
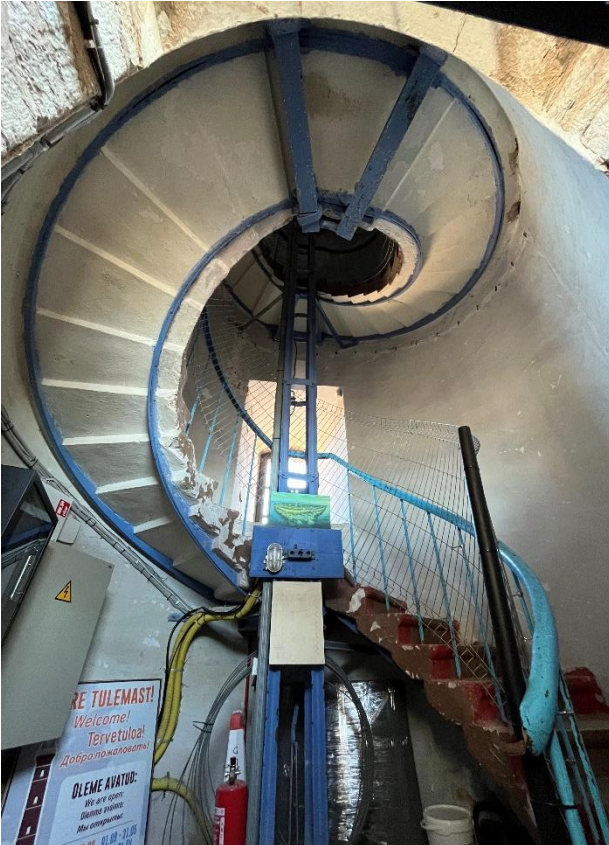
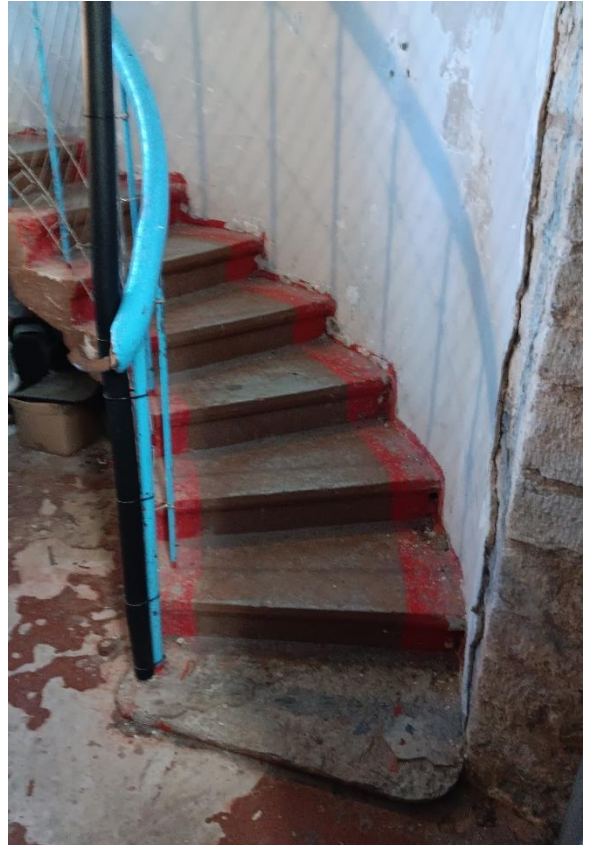
14–16. Interjäär. Sisemine metallkonsolidele toetuv paeastmetega keerdtrepp. Keskel pöördlaterna vastukaalu šaht. Metallpiirde puidust käsipuu ots on murdunud.

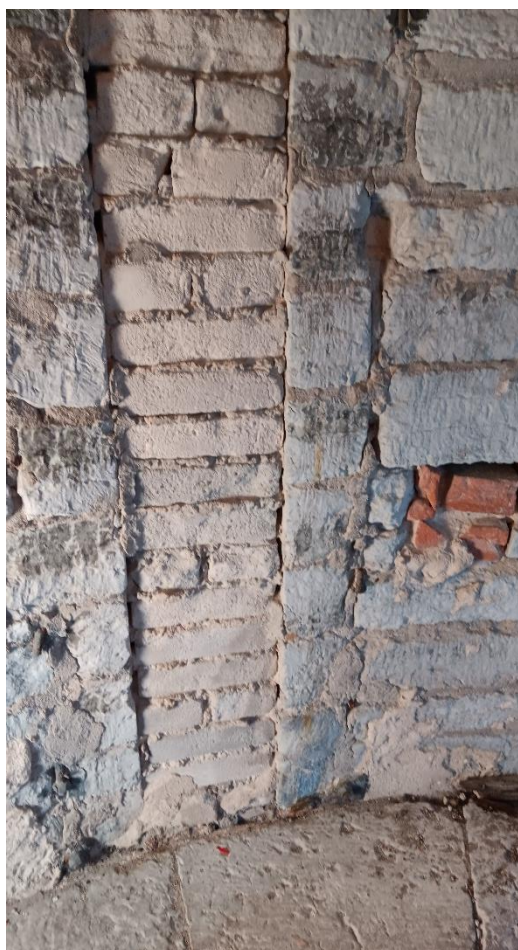
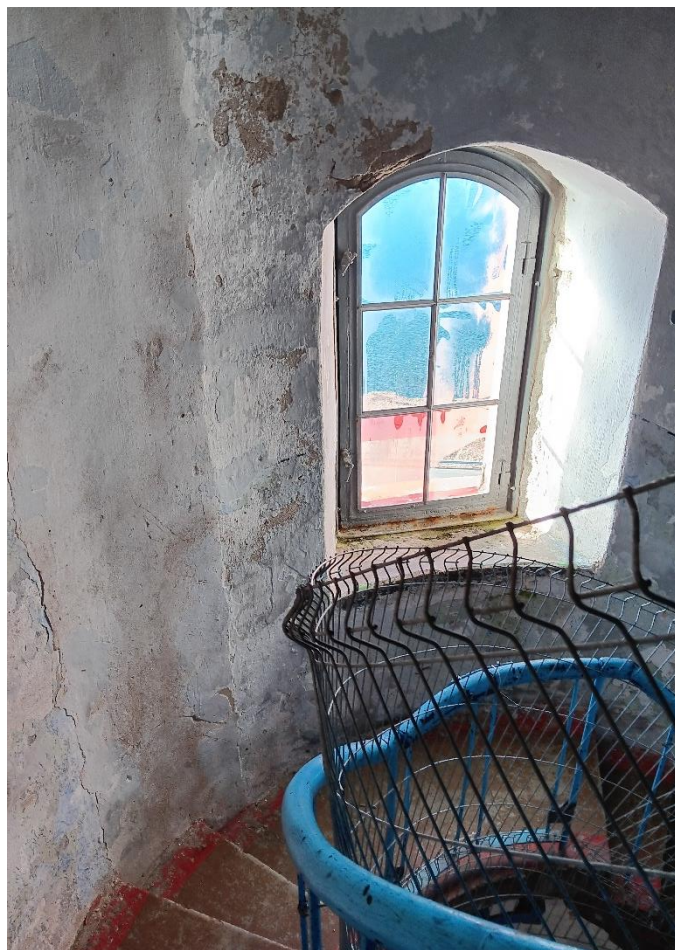
25–26. Läbi korruste jooksev kinnimüüritud oletatav kütteniss.

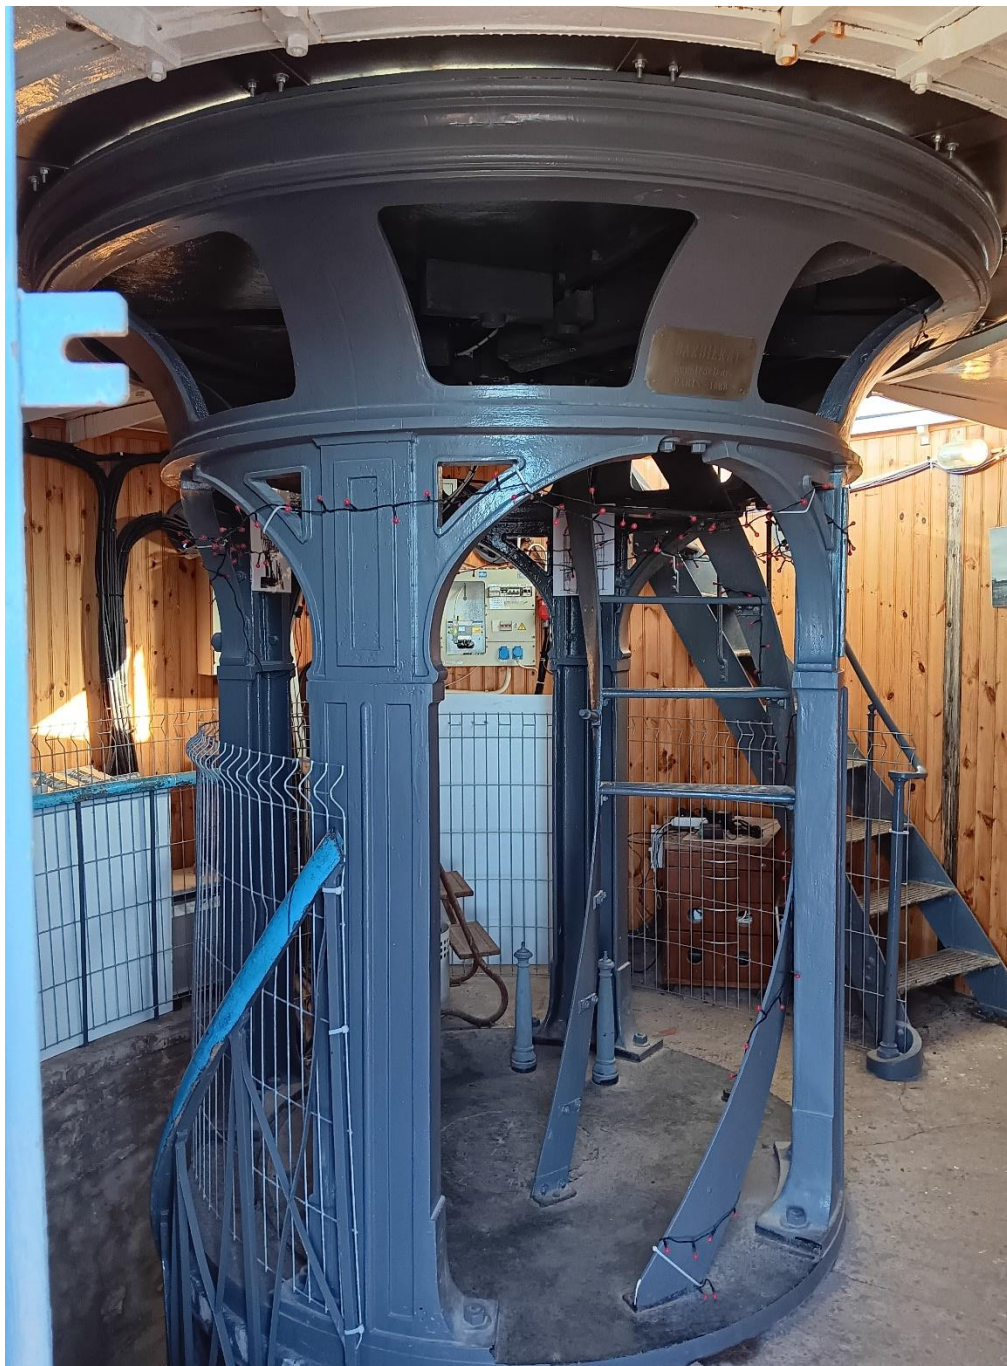
27. Interjäär. Laternaruumi alumine osa. Algupärane pöördlaterna alus, laternaruumi viiv metalltrepp. Ruumi seinalaudis on uuendatud 2001. aastal.
