ERAMU REKONSTRUEERIMINE

Projekt: Elamu rekonstrueerimise ehitusprojekt

Objekt: Männiku maja

Hea AB OÜ töö nr 202-405

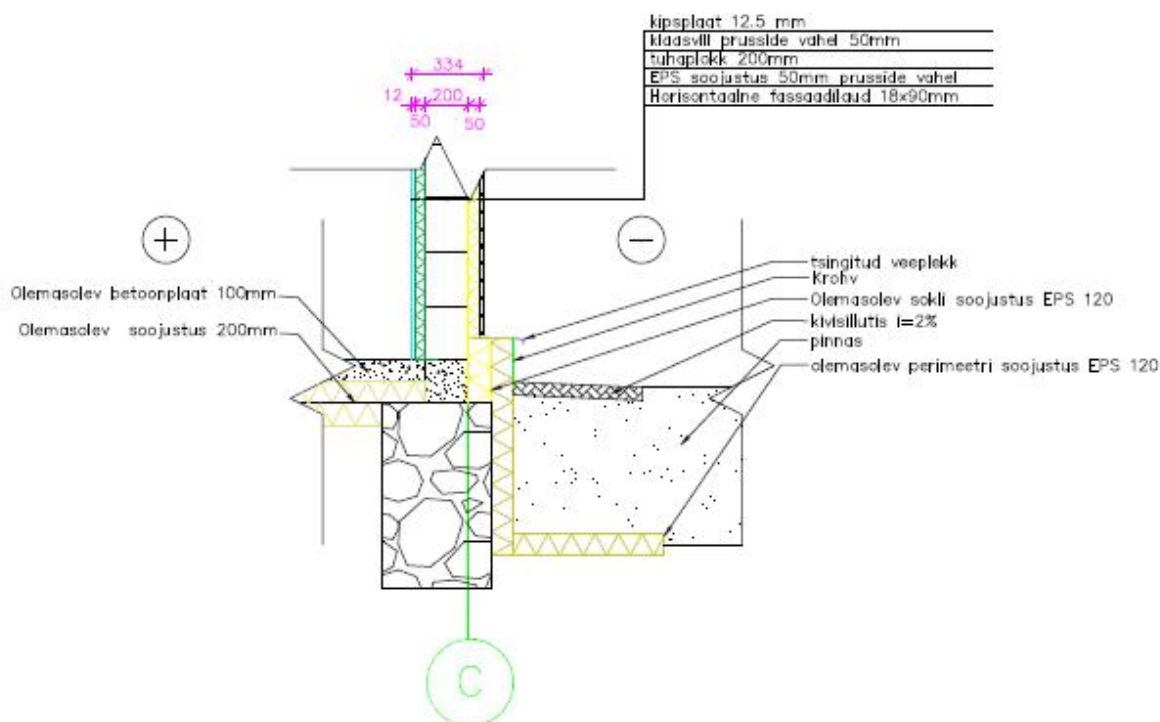
Pilt 2. Olemasolev soklisõlm

Hoone vundament on laotud maakividest, millele on valatud peale tasandusvöö. Vundeerimissügavuseks on 800mm. Vundament on soojustatud 2018. aastal astmeliselt 100 mm paksuse soojustusplaadiga EPS 120. Lisaks on paigaldatud ka perimeetri soojustus sügavusele 600mm laiuselga 800mm. Vundament on heas seisus, vajumeid ei ole märgata. Hoonele on paigaldatud sadeveetorustik 2023. aastal, varasemalt torustik puudus mistõttu on märgata sadeveest tingitud kahjustusi sokli krohvil. Kapillaarniiskuse tõusu krohvipinnale ei ole takistatud.

Hoone vundamenti lahti ei kaevata ning lisasoojustust ei paigaldada. Sokli krohvi kahjutused parandatakse lahase krohvi eemaldamisega ning tekkivad süvendid täidetakse täitekrohviga. Sokli krohv kaetakse mineraalse hüdroisolatsiooniga, et vältida kapillaarniiskuse tõusu krohvikihiti. Mineraalse hüdroisolatsiooni paigaldamisel lähtuda tootjapoolsetest paigaldusjuhistest.

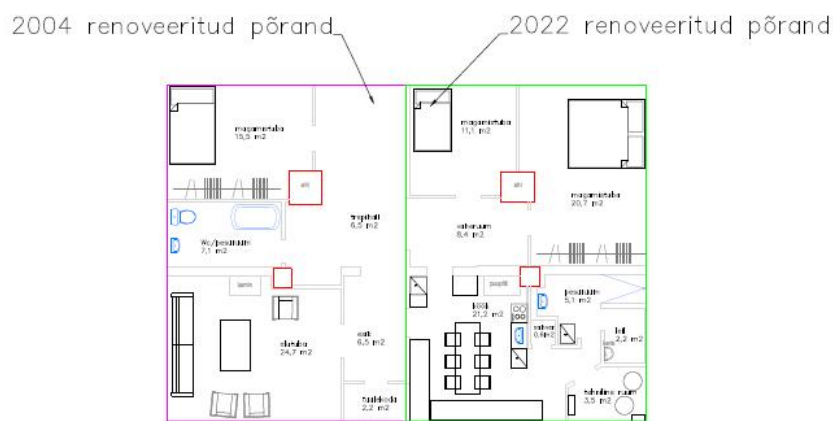
Renoveeritud põrandates pragusid näha ei ole. Põrandatel ei ole näha ka niiskuskahjustusi – kapillaarniiskusest tingitud probleeme ei ole näha.

Pilt 3. Hoone põrandate renoveerimisselgitus

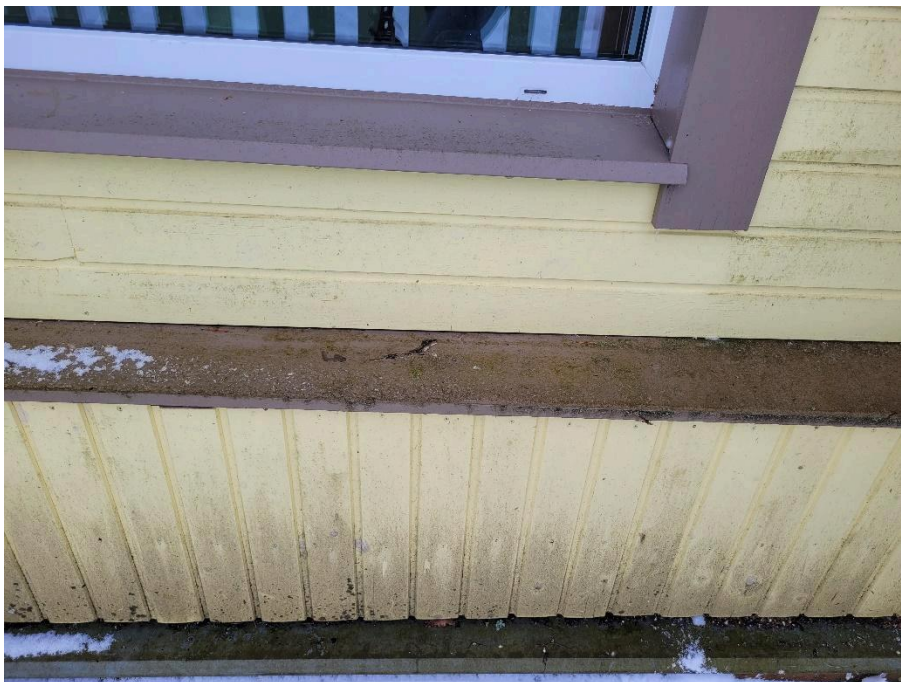
Hoone välisseina kandeskeletiks on tuhaplokk paksusega 200mm. Eelneva renoveerimise käigus on hoone siseseina paigaldatud prussid 50x50 mm s. 600, mille vahele on paigaldatud klaasvill. Konstruktsioon on kaetud ühekordse kipsplaadiga mis on üle tapetseeritud. Tuhaplokk on väljaspoolt kaetud 50x50 puitprusside vahele paigaldatud soojustusplaatidega EPS 60. Puitprussidele on paigaldatud horisontaalne puidust välisfassaadi lauad. Välisseina ei ole paigaldatud toimivat tuuletõkkekihti. Hoones on tuuliste ilmadega tunda tuuletõmbust. Fassaadi laudisele ei ole jäetud vajalikku tuulutusvahet, mistõttu on märgata hoone põhja ja läänepoolset küljel tugevaid niiskuskahjustusi.

Pilt 4. Niiskuskahjustus põhjapoolsel fassaadil

Hoone välisseinalt demonteeritakse ja utiliseeritakse olemasolev laudis, vertikaalsed prussid ning soojustusplaadid EPS. Välisseina paigaldatakse tapplitega soojustusplaadid PIR, paksusega 100mm. Soojustusplaadid kinnitatakse liimvahuga ning tüübeldatakse vastavalt tootja juhistele. Soojustusplaatide paigaldamisel tuleb lähtuda tootja paigaldusjuhistest. Kõik liitumised konstruktsioonidega tuleb tihendada elastse montaaživahuga minimaalselt 10 mm paksuselt. Hoone välisnurdades tuleb lõigatud soojustuspinnad katta alumiiniumteibiga. Soojustusele kinnitatakse vertikaalsed roovituslauad 22x100mm sammuga maksimaalselt 600mm, mis tagab fassaadilauale piisava tuulutuse. Roovitus kinnitatakse läbi soojustuse müüritisse, kinnitamiseks kasutatakse kergbetooni kruve keskkonnaklassiga C3. Vertikaalsele roovitusele kinnitatakse horisontaalne roovitus 22x100mm sammuga maksimaalselt 500mm. Roovitus kinnitatakse naeltega, korrosiooniklass minimaalselt C3. Horisontaalsele roovitusele kinnitatakse vertikaalne fassaadilaudis. Laudis kinnitatakse naeltega, korrosiooniklassi minimaalselt C3. Fassaadi laudise alumine lõikeserv peab olema kaldega 15 kraadi. Kõik värvitud fassaadilaudise lõikekohad tuleb üle värvida. Fassaadi tuulutusvahe alumisse serva paigaldatakse näriliste tõkkeks metallvõrk. Roovituse ja fassaadilaua paigaldusel lähtuda materjali tootja paigaldusjuhistest ning TarindiRyl 2010 - st.

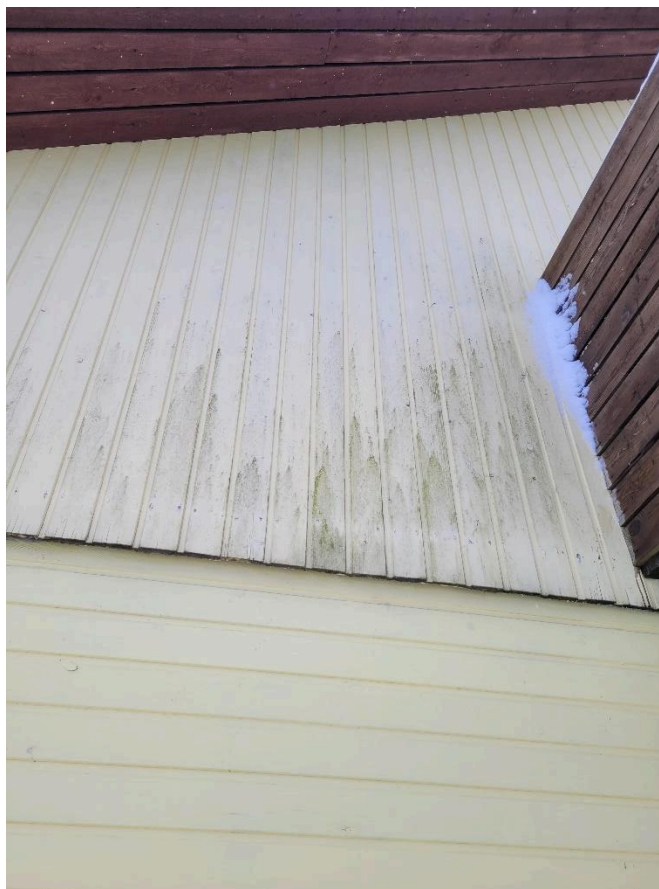
Pilt 5. Niiskuskahjustused läänepoolsel fassaadil

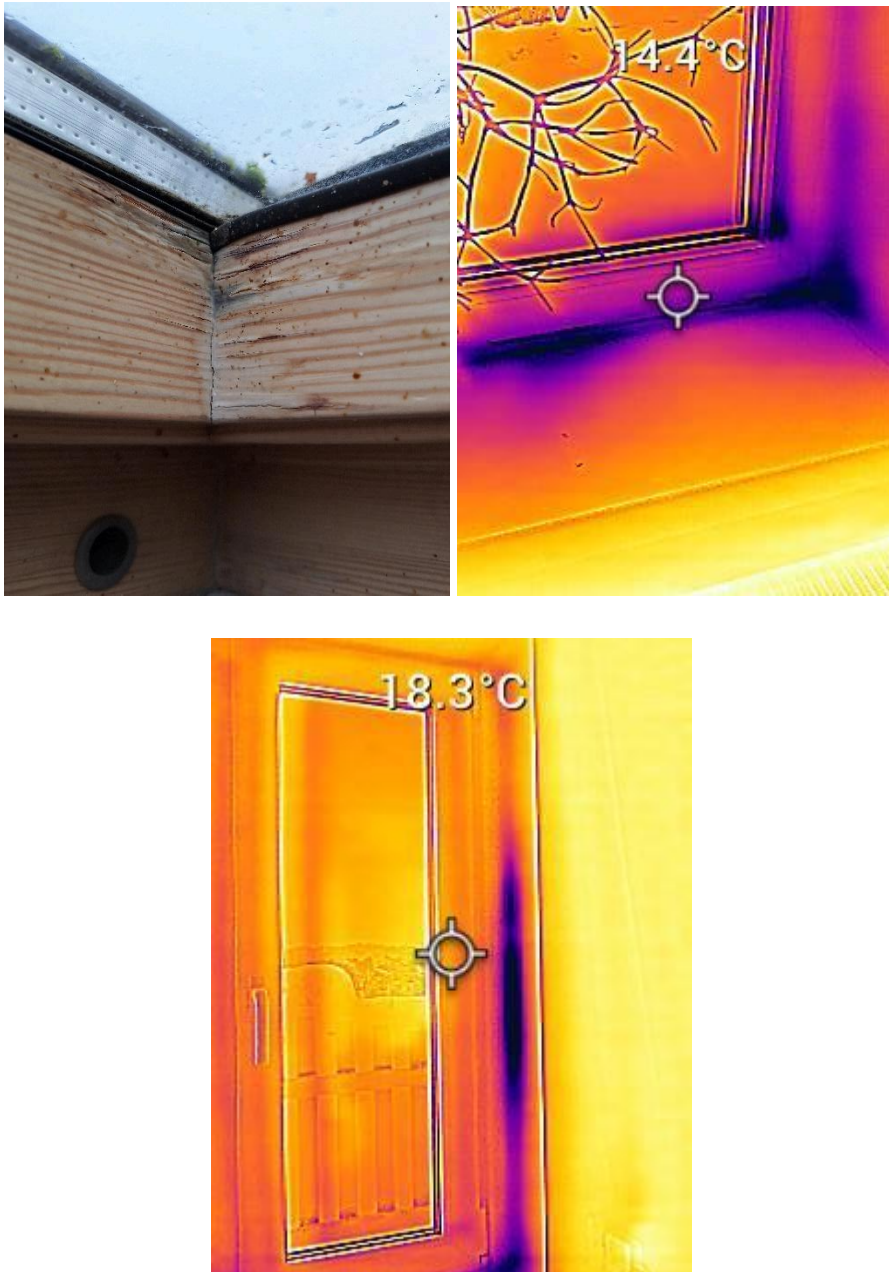
Hoonel olevad avatäited on paigaldatud ajavahemikul 2004 . . . 2007. Olemasolevad aknad on kahekordse klaaspaketiga PVC aknad, lisaks puidust katuseaken. Akende termografeerimisel selgus, et aknatihendid ei ole piisavalt tihedad mistõttu on akende ümbruses suur välisõhu infiltratsioon. Akende paigaldamisel ei ole kasutatud seespool aurutõkke teipe ega ka väljaspool tuuletõkke teipe. Aknad paiknevad kandekonstruktsiooni kihis mitte välissoojustuse kihis. On märgata hallituse olemasolu nurkades.

Pilt 6. Hoone avatäited hallitus + termograafia

Olemasolevad avatäited demonteeritakse ja utiliseeritakse. Paigaldatakse uued PVC aknad, mille soojusläbivus $< 1,0 \text{ W}/(\text{m}^2 \cdot \text{K})$. Aknad paigaldatakse soojustuskihti. Akna alumises toepinnas kasutata toestamiseks termoprofiile mitte puitprusse. Akendele paigaldatakse auru - ja tuuletõkke teibid. Akende ümbrus tihendatakse elastse montaaživahuga. Sisemised aknapaled viimistletakse kipsplaadiga ning paigaldatakse puidust aknalauad. Välimised paled viimistletakse fassaadi laudisega ning paigaldatakse eelnevalt värvitud aknaplekid kaldega min 15 kraadi, plekk peab ulatuma üle fassaadi laua minimaalselt 30mm. Hoonesse

paigaldatakse puituks mille soojusläbivus $< 1,1 \text{ W}/(\text{m}^2 \cdot \text{K})$. Avatäidete paigaldamisel lähtuda tootjapoolsestest paigaldusjuhistest ning TarindiRyl 2010.

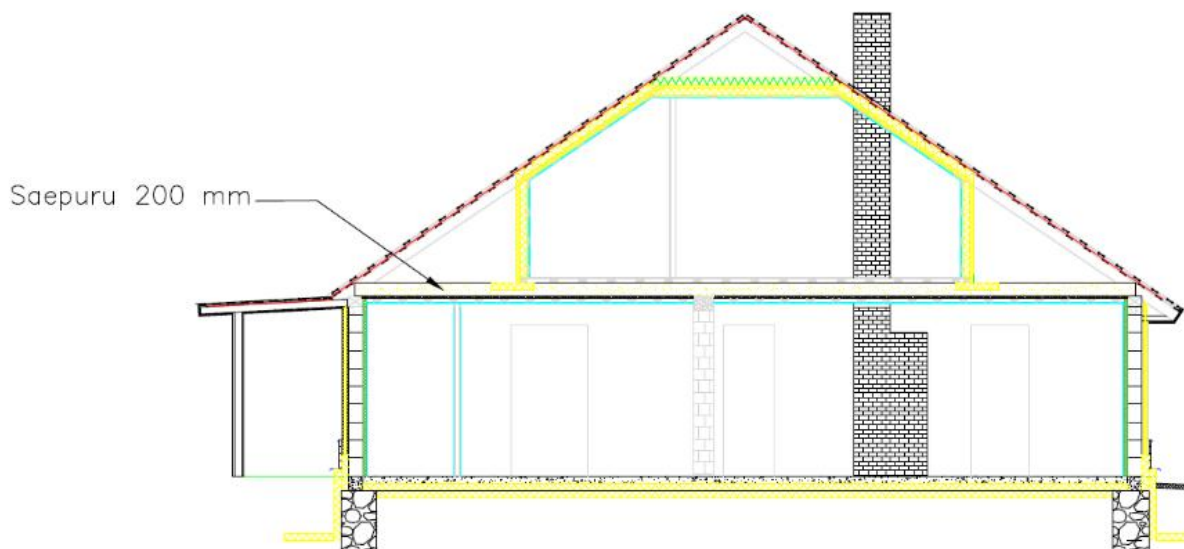
Pilt 7. Hoone lõige

Hoone vahelae kandeskeleti moodustavad puitprussid 60x200mm s. 1000mm. Puitprusside vahed on täidetud saepuruga. Esimese korruse lakke on paigaldatud aurutõkke kihiks tõvapapp, mis on altpoolt kaetud tiheda laudisega. Tihelaudis on omakorda kaetud õhukeste 5mm paksuste vineertahvlitega. Hoone eelneva renoveerimise käigus on vineertahvlid kaetud ripplagedega mis on osaliselt puidust, osaliselt kipsplaadist ning osaliselt puitkiudplaadist. Vahelagi on 2. korrusel kaetud 30mm paksuse puitlaastplaatidega, mis on viimistletud laminaatparketiga. Vahelagedes vajumeid ega ka niiskuskahjustusi märgata ei ole. Külma pööningu osas on olemasolev soojustuskiht liiga madala soojustakistusega, mistõttu 1. korrusel on soojuskaod vahelagedest päris suured.

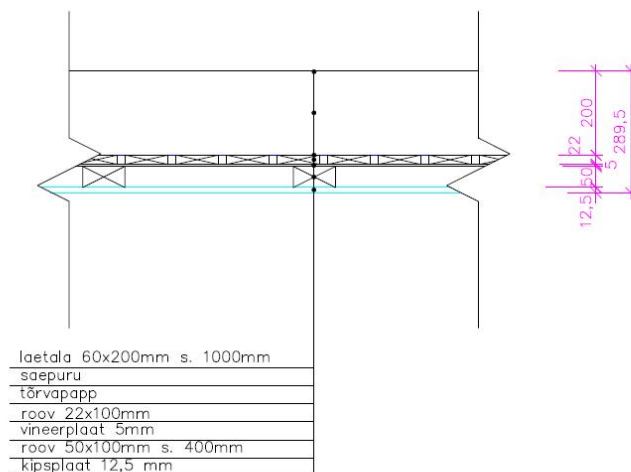
Pilt 8. Vahelagi

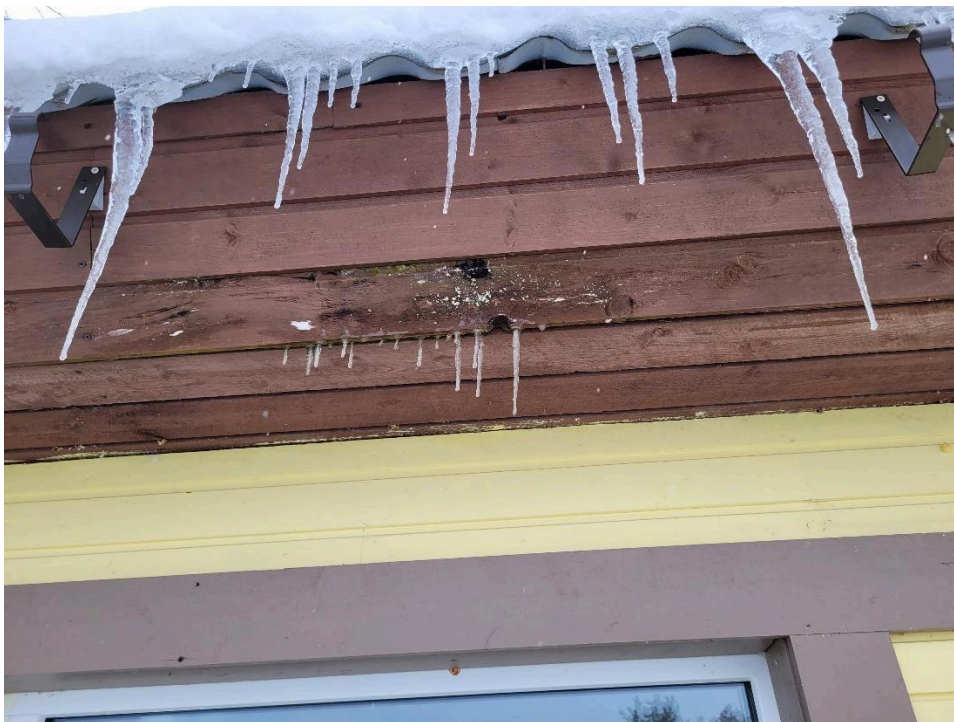
Hoone katusekatteks on 2001. aastal paigaldatud profiilplekk. Katuse kandeskeleti moodustavad puitsarikad 60x150mm mis on paigaldatud sammuga 1000mm. Sarikaid katavad pealtpoolt tihedalt paigaldatud roovlauad 22x100mm, millele on kinnitatud mittehingav katusekate ja tuulutusliist. Tuulutusliistule on kinnitatud roovlaudis 22x100 sammuga 350mm. Roovitusele on kinnitatud katuseplekk. Teise korruse katuslagi on osaliselt soojustatud soojustusplaatidega EPS paksusega 150mm, mis on paigaldatud sarikate vahele. Paigaldatud soojustus ei taga hoonele piisava soojustakistuse, mistõttu suvisel ajal kuumeneb hoone 2. korrus üle, talvisel ajal on suurt soojuslähivust ilmestavaks näitajaks kiirelt lumevabaks muutuv katus. Hoone põhjapoolel tuulekastil on näha puidu mädanikku, mis viitab katusekatte lekkele, mistõttu satub vesi tuulekasti. Veeleket on näha ka 1. korruse kohal asuval vahelakke paigaldatud saepurul.

Pilt 9. Räästakastis jääpurikad

Olemasolev katusekate koos roovituse ja soojustusega demonteeritakse ning utiliseeritakse. Olemasolevate sarikate vahele paigaldatakse mineraalvillast soojustus paksusega 100mm. Sarikatele kinnitatakse ristiroovitus 50x100mm sammuga 600mm. Roovituse vahe täidetakse mineraalvillaga paksusega 100mm. Ristiroovitusele paigaldatakse teine kiht roovitust 50x100 prussidega pikisuunas olemasolevate sarikatega. Vajadusel tuleb roovituse kõrgust metallnurkadega reguleerida. Roovituse vahele paigaldatakse mineraalvill paksusega 50mm ja tuuletõkkeplaat paksusega 30mm. Tuuletõkke plaadi ühenduskohad ja välisservad teibitakse tuuletõkke tebiga. Tuuletõkke välisservad stoperdatakse puidust liistudega 22x50mm, mis kinnitatakse naeltega roovitusse. Roovitusele paigaldatakse hingav aluskate. Aluskatte paigaldamisel lähtuda ülekate arvestamisel ja kinnitamisel tootjapoolsestest paigaldusjuhistest. Aluskattele kinnitatakse naeltega tuulutustliistud 28x70mm piki roovitust. Tuulutustliistudele kinnitatakse katusekatte alune roovitus 22x100mm sammuga 200mm. Roovitusele kinnitatakse katuseplekk. Katusepleki ja lisaplekkide paigaldamisel tuleb lähtuda tootjapoolsetest paigaldusjuhistest ning TarindiRyl 2010.
