KESKKONNAAMET

Meie 10.09.2024 nr 7-9/24/16957-2

### Orkjärve looduskaitseala Viisu soo veerežiimi taastamistöödel tehtud raieist

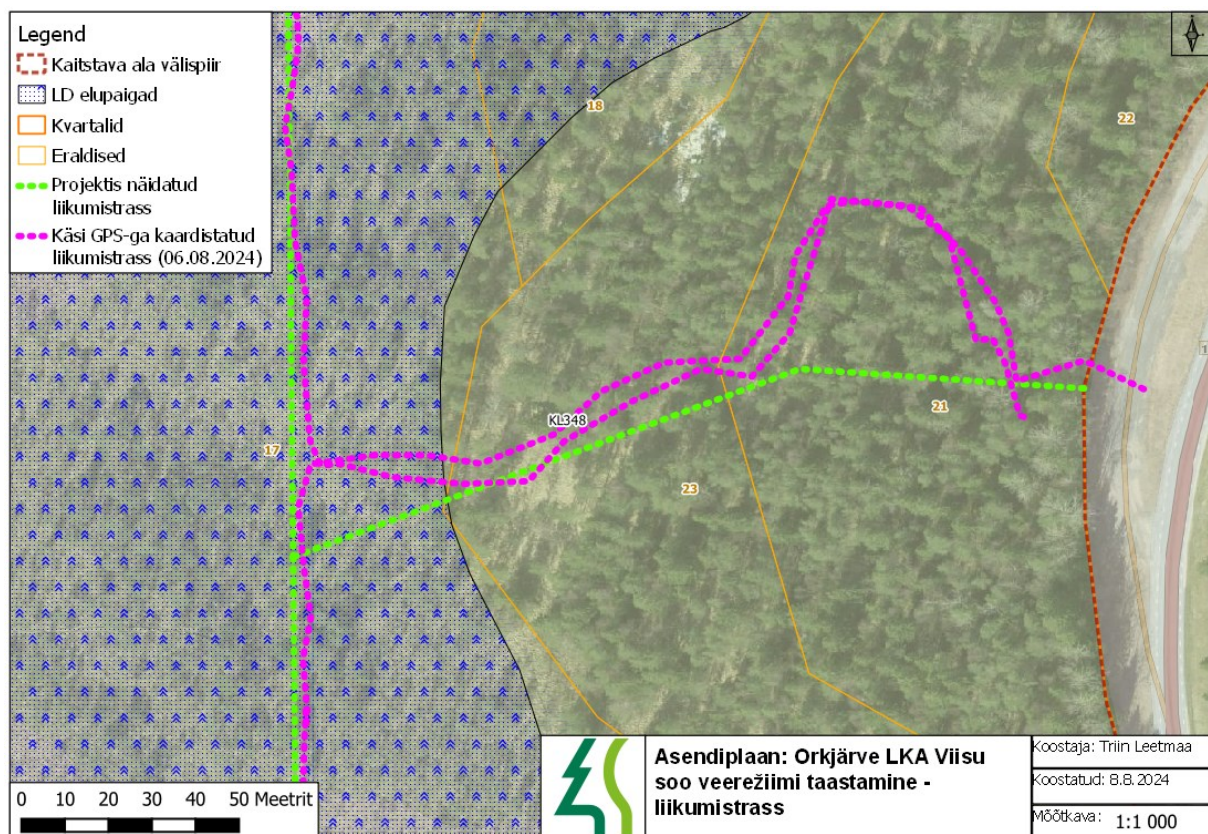
Joonis 1. Asendiplaan projektis näidatud ja looduses oleva liikumistrassiga.

Keskkonnameti looduskasutuse spetsialist käis 30.08.2024 kohapeal ja tuvastas, et raie on toimunud asendiplaanil lilla punktiirjoonega tähistatud asukohas. Rajatud liikumistee asub üldjoontes samas piirkonnas, kus see peab projekti kohaselt olema. Rada ei ole raiutud ettenähtust laiem (raja laius on ca 3 m, foto 1), kuid on tänu käänakutele ca 50 m pikem.

Viimased 30 m valesti rajatud rajast kulgeb sirgjooneliselt elupaigatüübil liigirikkad madalsood (7230), mis on joonisel 1 märgitud tumesinise tingmärgiga „LD elupaigad“. Trass oleks taoliselt rajatud ka projekti järgi, lihtsalt selle paiknemine oleks olnud umbes paarkümmend meetrit teises kohas. Maa-ameti kõlvikute kaardi kohaselt on selles asukohas tegemist muu maa kõlvikuga ja puid kasvab seal pigem hõredalt ning seega on raie olnud pigem vähene. Peamine mõju elupaigatüübile on masinatega liikumisest tekkinud raja pinnasesse tekkimisel. Samas mahus raja tekitamine on ettenähtud projektiga ja see on vajalik soo taastamise töödeks. Peale tööde lõppu saab pinnas ja taimestik taastuda.

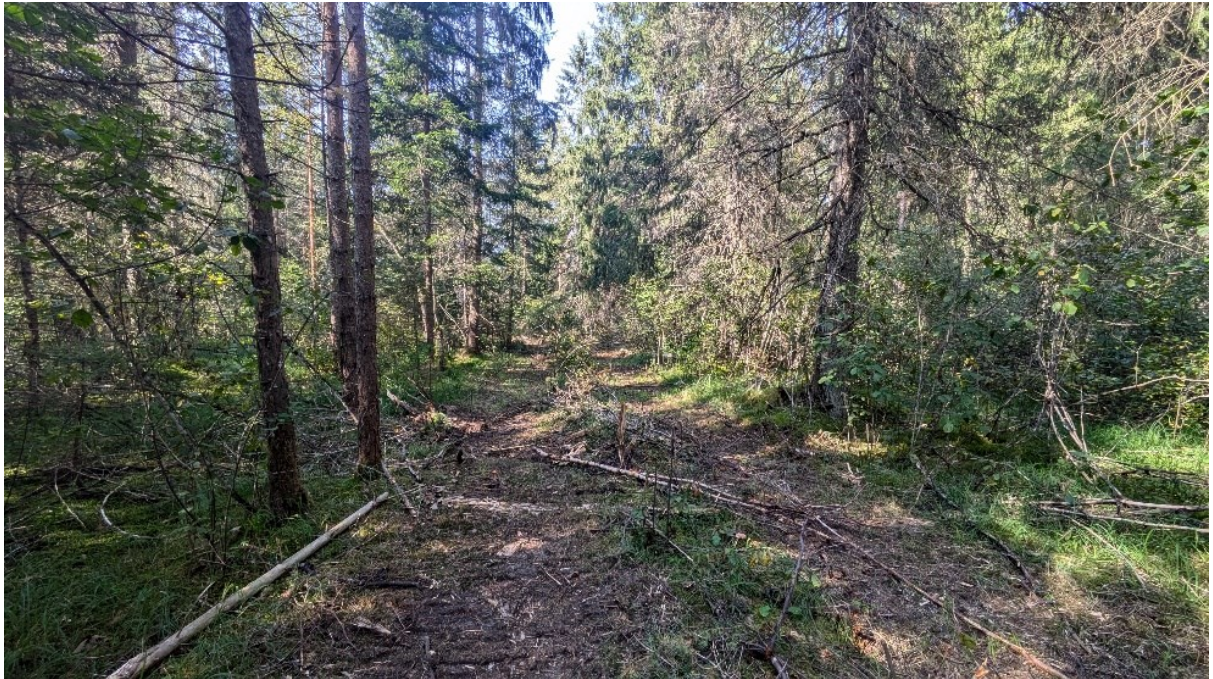
Foto 1. Vaade raiutud sihile.
