## **SELETUSKIRI**

Riigimetsa Majandamise Keskuse poolt majandatav Sagadi mõisa peahoone (muinsuskaitse registri nr. 15928) on väga populaarne pidulike sündmuste tähistamise koht. Põhilised üritused toimuvad peahoone suures saalis. Tänu intensiivsele kasutusele on saali põrand tänaseks halvas seisus.

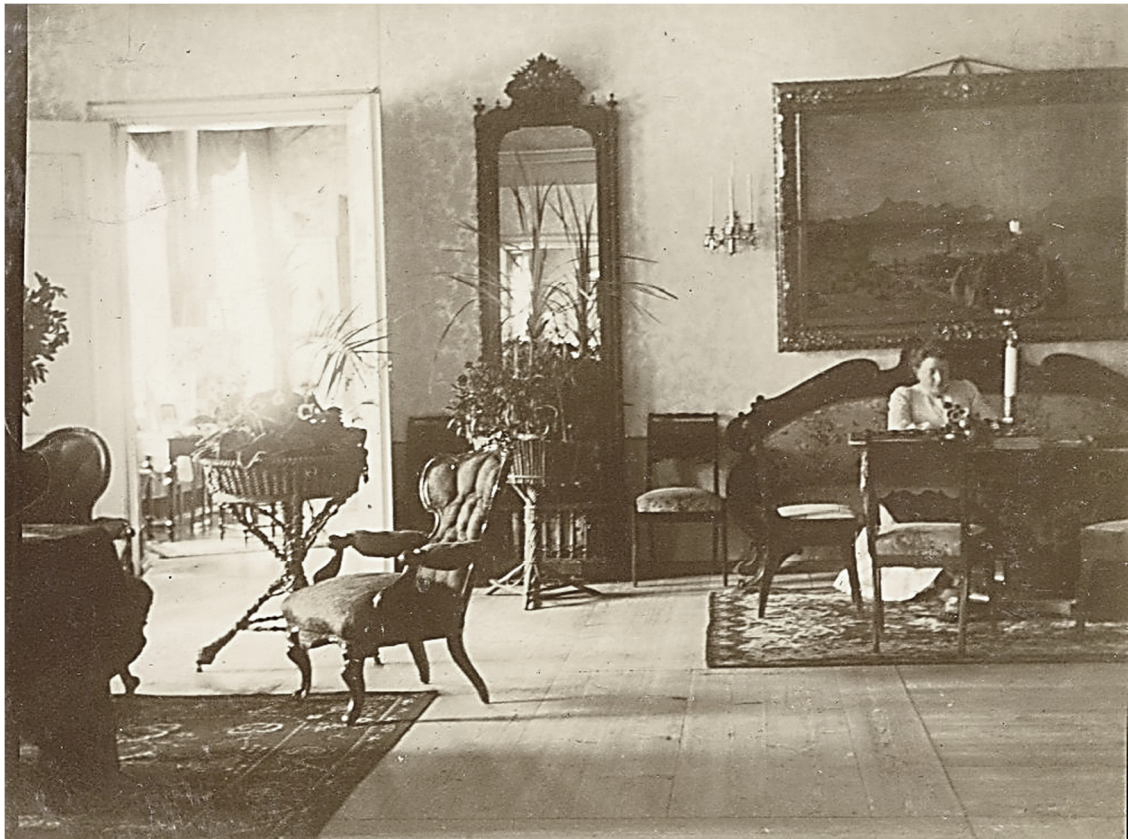
FOTO A-1

FOTOD A-1, A-2 Saali fotod 20. sajandi algusest ca 1905...1907. Von Fock perearhiiv.

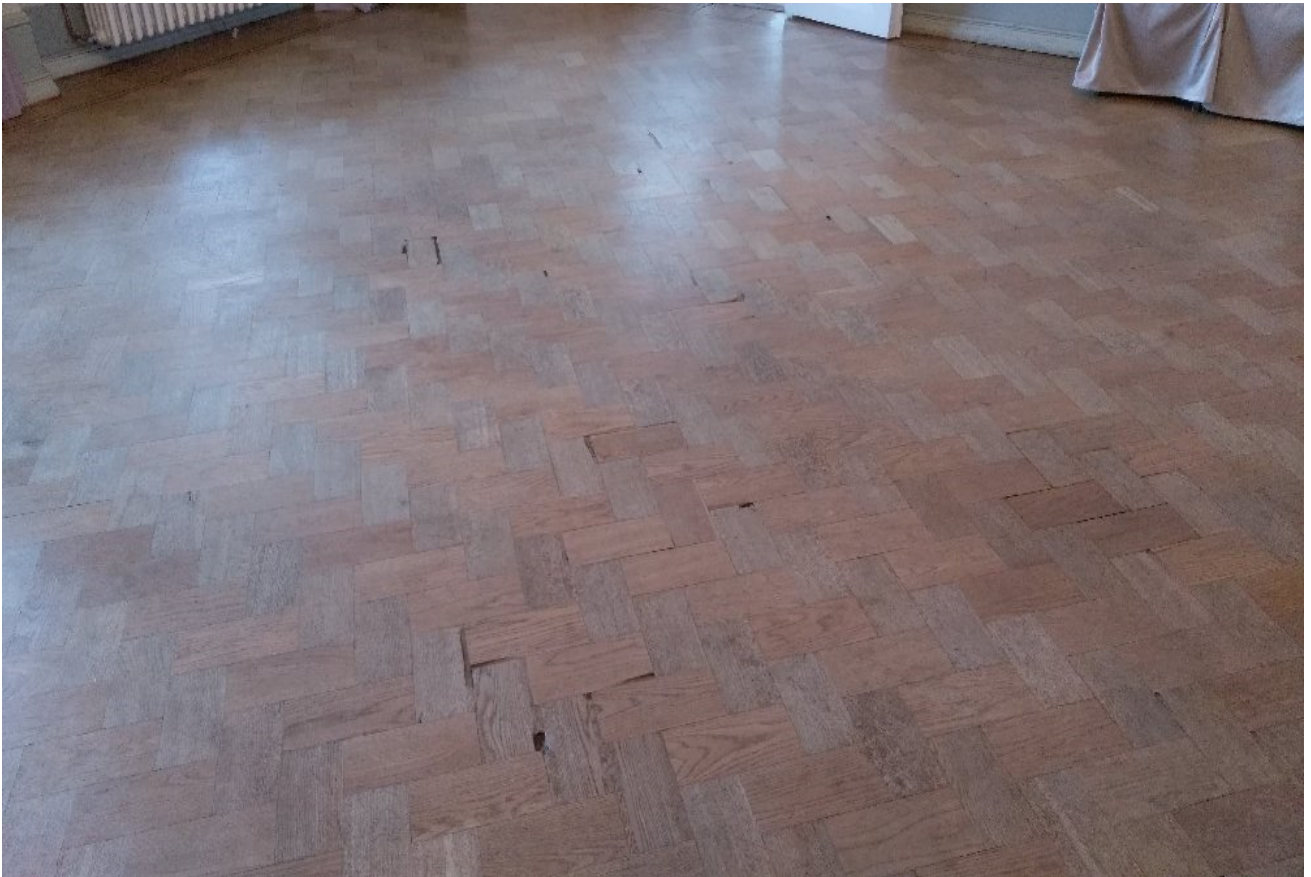
Saali põrand vajab uut restaureerimist 2001. aastal. Põrand restaureeriti selliselt, et ca 60% liistudest uuendati ning ülejäänud osas kasutati vanu parketiliiste. Paraku restaureeriti põrand ebakvaliteetselt täitmata liistude punn-sooned vaheliistudega täies ulatuses. Tagajärjeks oli liistude lahti tulemine või liistusoonte läbivajumine (vt. fotod 1 ja 2). Tingitud võis olla see ka sellest, et vanadel parketiliistudel puudusid kohati punn-sooned. Ka liistude ühe kaupa vahetamine ja kogu põranda lihvimine, mida on korduvalt tehtud, võib anda sama tulemuse.

FOTO 1. Saali põranda üldvaade

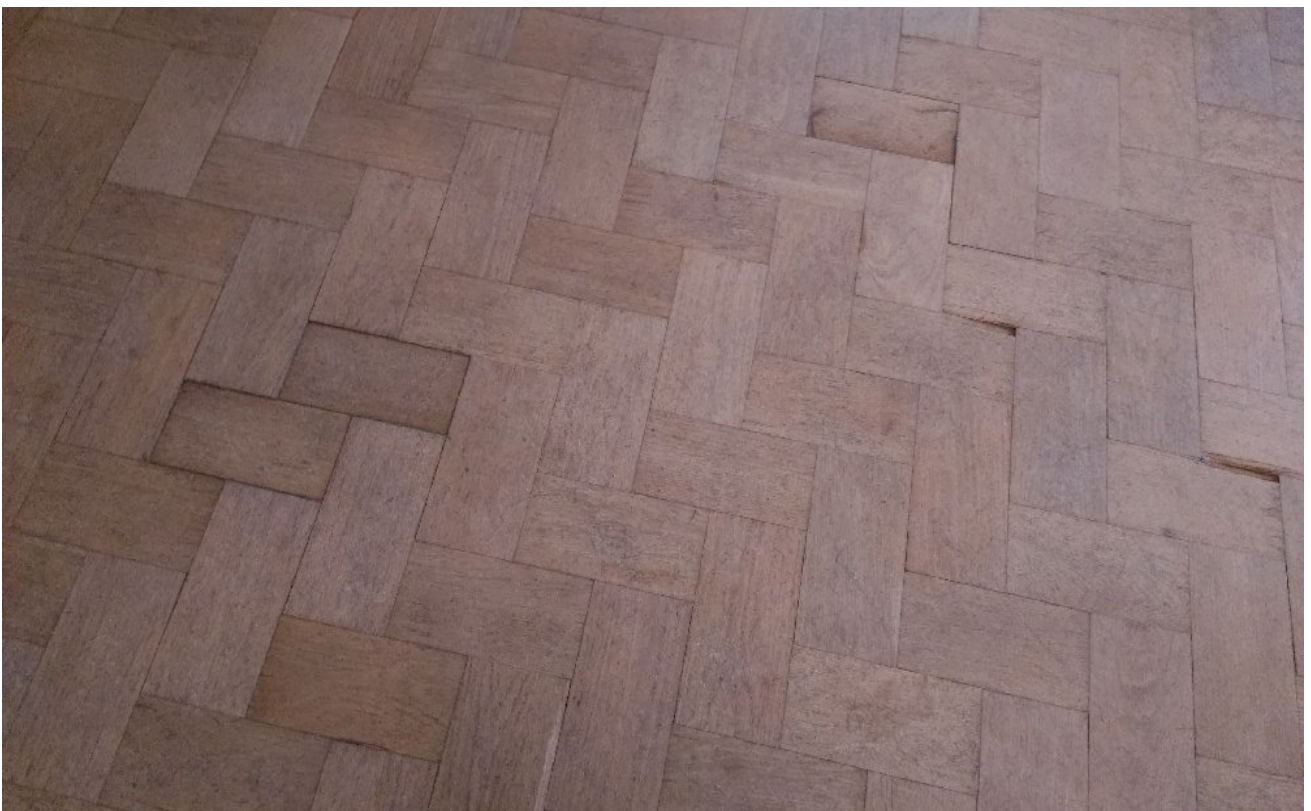
FOTO 2. Kahjustatud ja vahetatud liistud

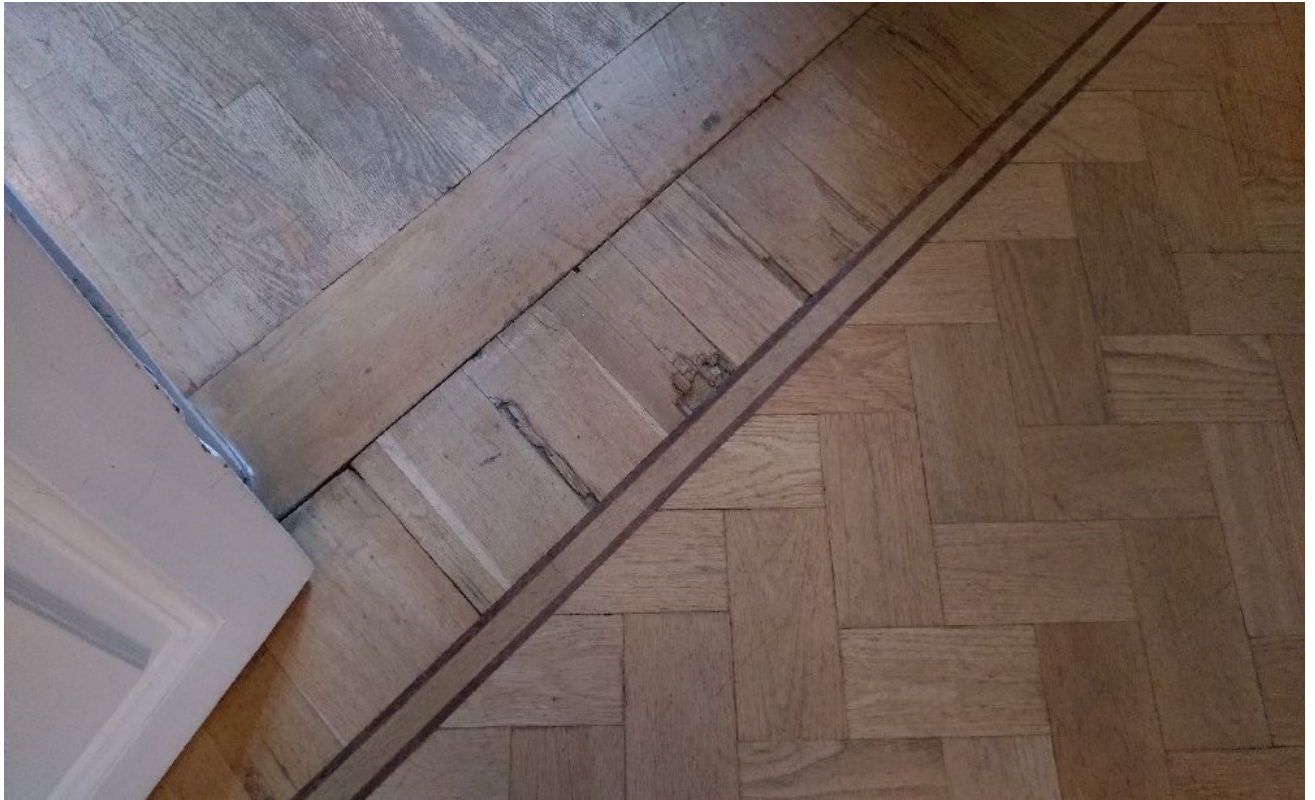
Probleemsed kohad on lävepakud ning nende ümbrused, kus miskipärast on kasutatud kummalisi aluskihte – vineeri ja ehituspappi (vt foto 3). Tagajärjeks on liikuvad liistud ja purunenud liistude otsad (vt. foto 4).

FOTO 3. Kahjustused lävepakkude ümbruses

Eemaldada põrandaliistud ning säilitada profiil analoogsete uute liistude valmistamiseks. Eemaldada lävepakud kõrvaltubade põrandakatteni.

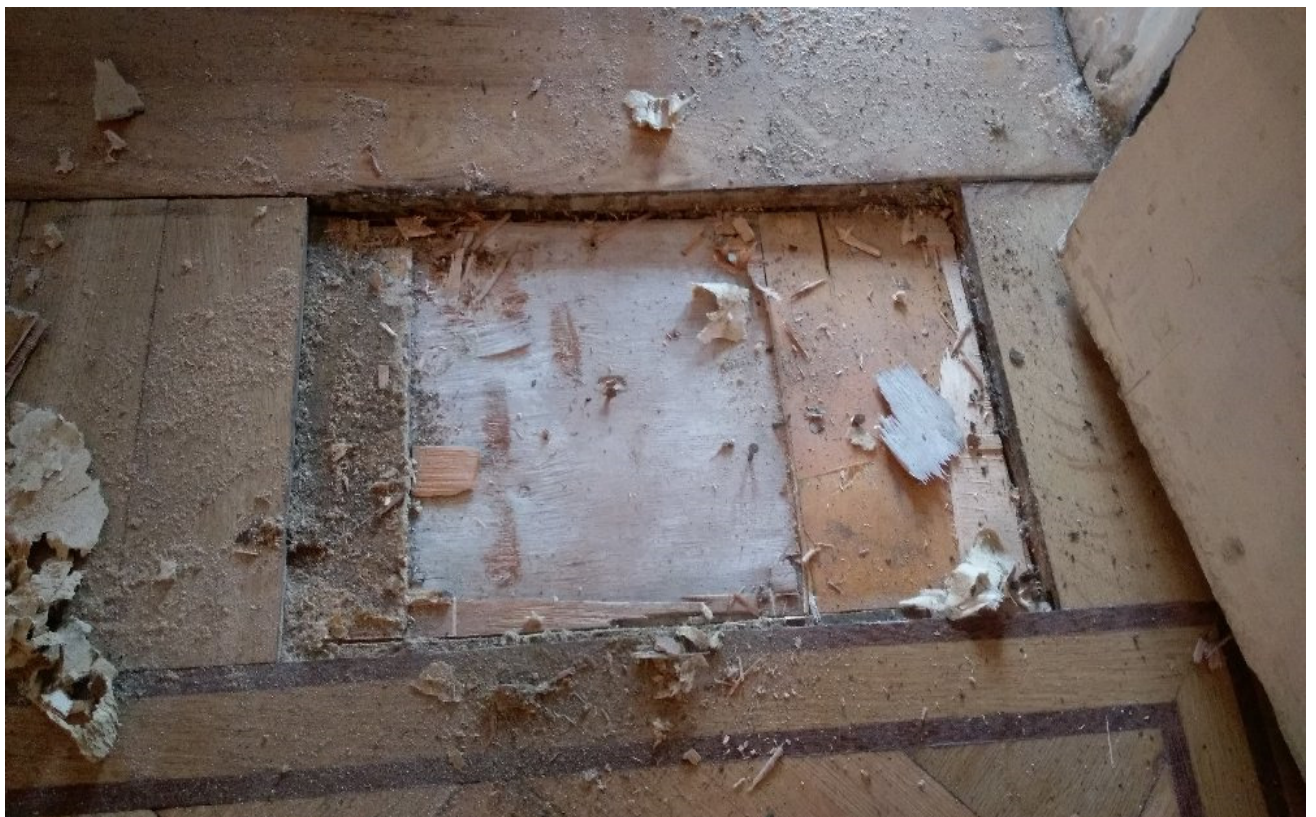
FOTO 4. Kihistud õhukeste parketi servavöö liistude all

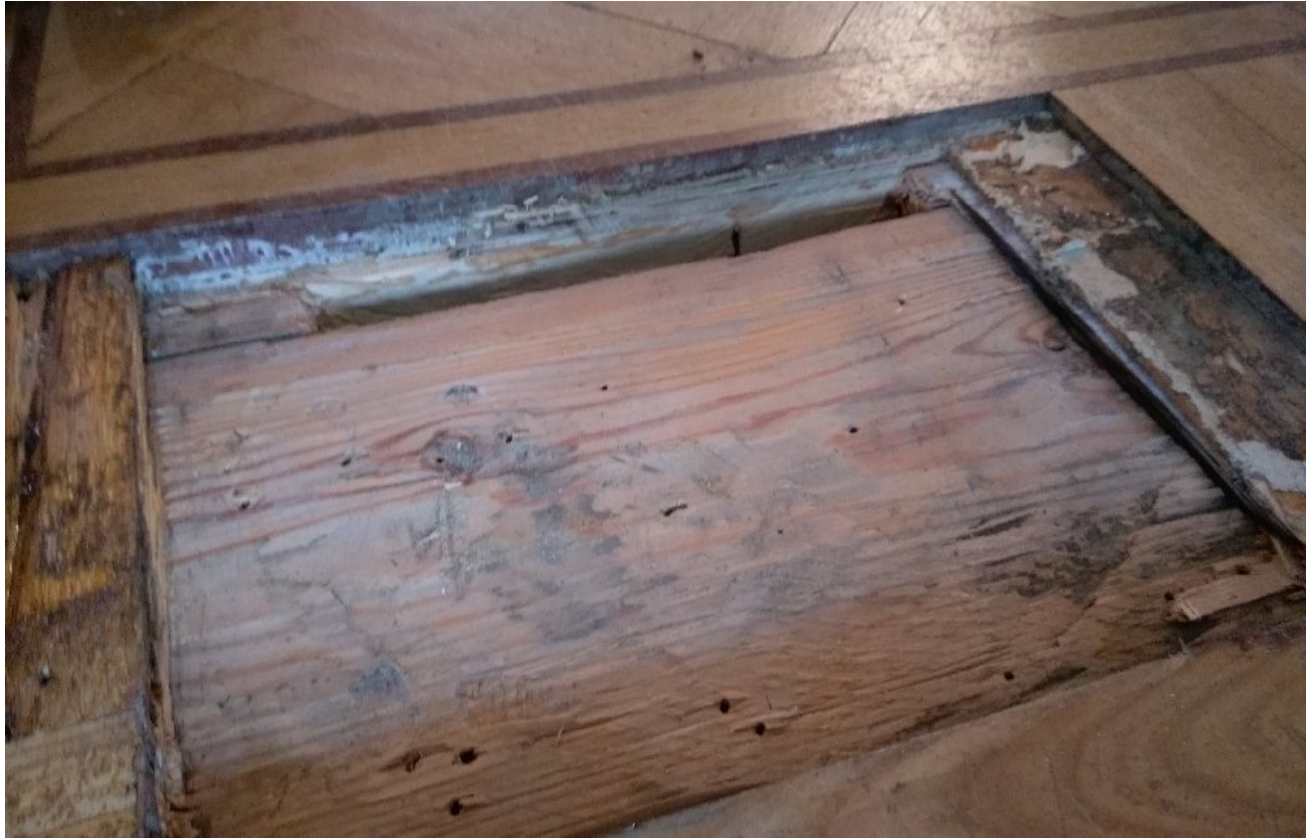
FOTO 5. Kihtide alt paljandunud alusplangutus

Olemasolev parkett ja aluskihid eemaldada ajaloolise alusplangutuse ni. Kontrollida talade ja plangutuse vastupidavust ja seisundit. Kahjustuste (hallitus- seen-, putuka- ja mehaanilised kahjustused) ilmnemisel tuleb need välja lõigata ja proteesida. Seenkahjustuste puhul tuleb eemaldada ka plangutus taladeni, proteesida talad ja töödelda sisetöödeks mõeldud antiseptikuga. Alusplangutus vajadusel rihtida tasasuseni  $\pm 5 \text{ mm}/3\text{m}^2$ .

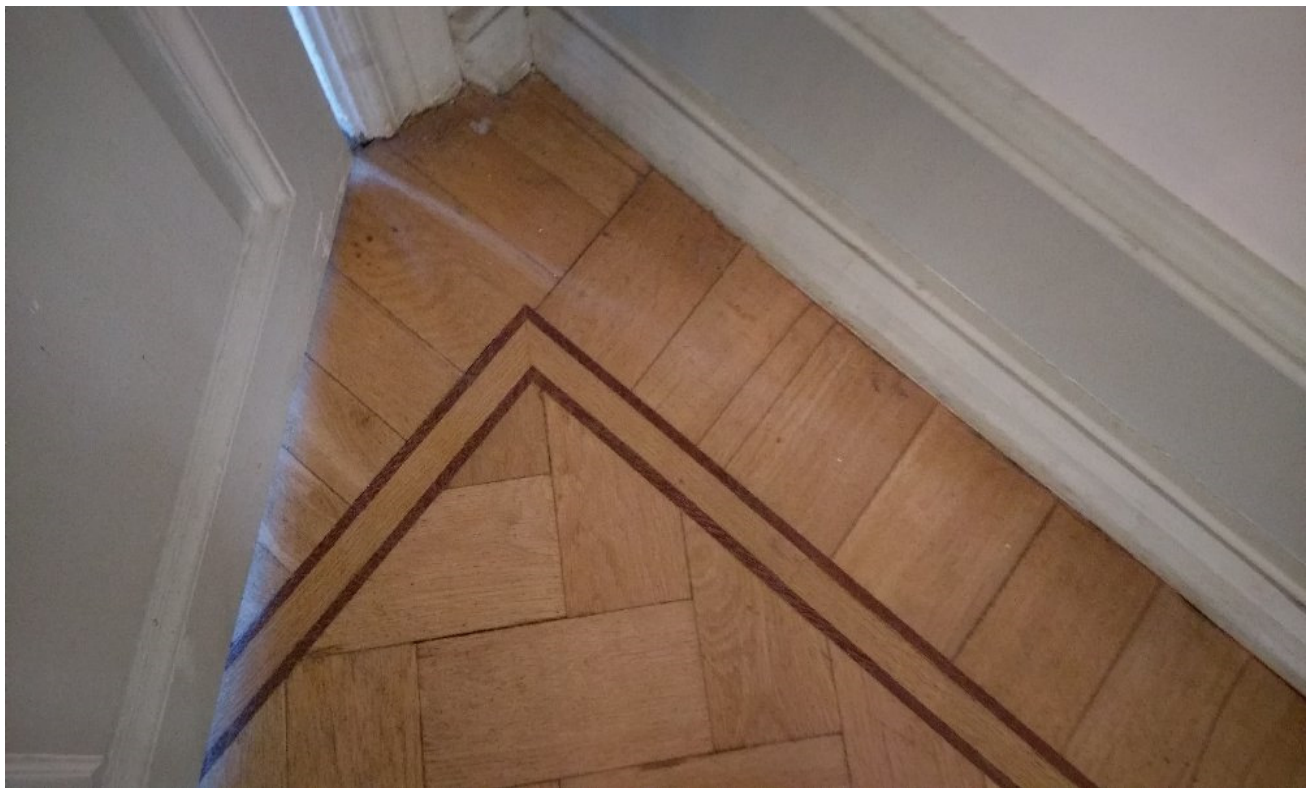
1970 aastatel paigaldatud parketilahendus on küllalt maitsekas. Kalasabamustris laotud tammepuust liistparketti piirab rõhutatult kontrastne mahagon-tamm-mahagon vaheliist (foto 6) ning lõpetab sellega risti paigaldatud lippidest vöö. Lahendus oli ka Muinsuskaitse poolt sedavõrd aktsepteeritud, et 2005. aasta restaureerimisel seati tingimuseks, et 30% liistudest peab säilitatama. Selle tulemusena sündis küllalt omapärane lahendus, kus kalasaba ühtpidi oli liistude mõõt 110x220 (säilitatavad) ja teistpidi 120x240. Põhjuseks oli asjaolu, et säilitatavate liistude mõõtu ei olnud võimalik enam toota, või ei leitud tootjat.

FOTO 6. Olemasoleva parketi nurgalahendus

Saali parkett paigaldada analoogselt olemasolevaga vastavalt joonisele AE-1, kus detailil näidatud parketi liistude, vööde jm materjalid ning gabariidid.
