**Saue Valla Koru ja Väike-Koru kinnistute detailplaneering
Põllumaa drenaazisüsteemi ümberehitus
Põhimõtteline lahendus**

KOOSTAS: Rein Kitsing
volitatud hüdrotehnikainsener

TÖÖ NUMBER: **850**

Tallinn, aprill 2024

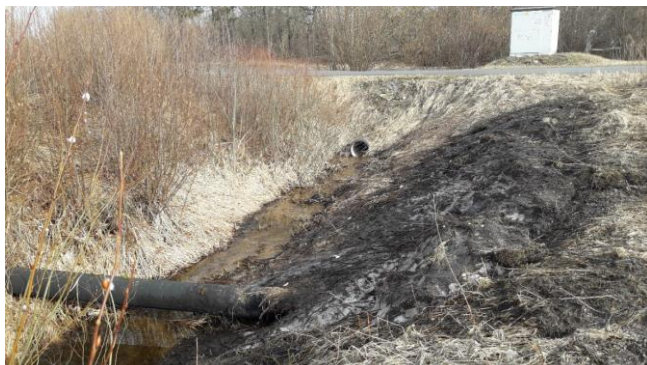
Pilt 1 – 20240327 Väike-Koru eesvoolu kraavi suubumine plasttruupi, Laagri-Hüüru kergtee L3.

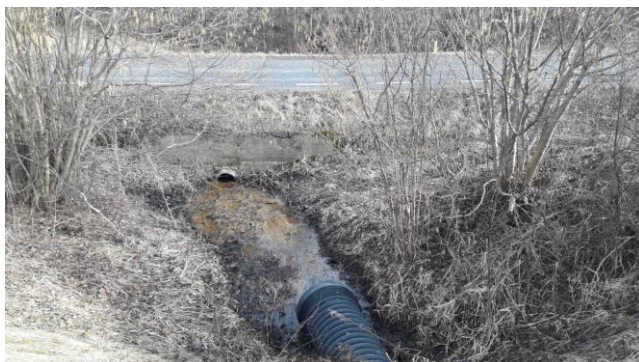
Väliuuringu päeval oli lumi sulanud. Kuivendatud rohumaapõld oli kõrgepingeliinide all sulglohkude kohal märg. Väike-Koru lääne piiril kulgev eesvoolu kraav oli jäävaba. Veesügavus kraavis oli 0,2...0,3 m. Jääpiir oli olnud 0,2 m võrra kõrgemal. Kraavi suubuvad drenaažikollektorite suudmed polnud plaanil märgitud asukohtades leitavad, kuna on pinnasesse mattunud. Kraavi betoonruubi (Alliku-Laagri-Hüüru teel) sissevooluava oli osaliselt settes (vt pilt 2 lisas).

Pilt 2 – 20240327 Väike-Koru eesvoolu kraavi settinud betoontruup 11184 Alliku-Laagri-Hüüru teel.

Kollektorite suudmed puhastatakse pinnase alt välja ja remonditakse.

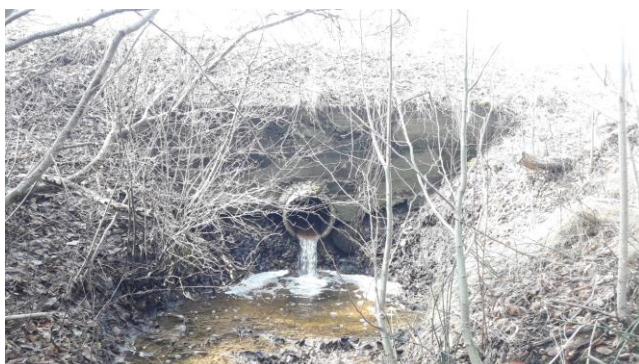
Pilt 3 – 20240327 Väike-Koru eesvoolu kraavi betoonruubi väljavool 11184 Alliku-Laagri-Hüüru teel. Truubi betoonist portaal on vajunud kaldu ja alumine osa on murenenud.
