**Dendroloogiline hinnang Lääne-Nigula valla Räime (53101:001:0456) ja Latika
(53101:001:0457) kinnistute kohta**

Metsaruum OÜ
Marje Talvis
2022

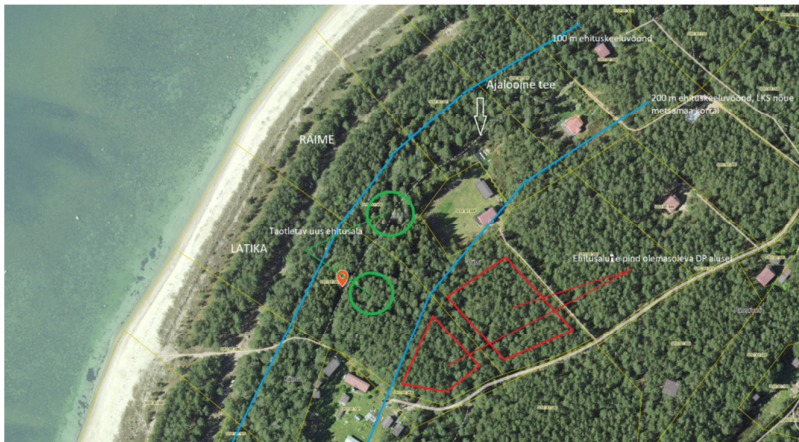
Kehtiva detailplaneeringuga lubatud hoonestusala asub mõlemal kinnistul vanas hea tervisliku seisundiga Nõvale iseloomulikus pohla kasvukohatüübi männikus. Koosseisus on 100% mändi keskmise vanusega 110-175a. Puude kõrgus on vahemikus 14-22m, puude diameeter 20-34cm. Puude tervislik seisund on hea ning tegemist on haljastuslikult kõrge väärtusega alaga. Üksikudel puudel esineb mürsukildusest põhjustatud mehaanilisi vigastusi, kuid need ei mõjuta oluliselt puude tervislikku seisundit. Koosseisus on paar jalalseisvat surnud puud, mis on antud kooslusele sellises vanuses iseloomulik. Taimestik domineerib mustikas. Ala on pidevalt hooldatud sanitaar- ja üksikpuude raiega ning lamapuitu ei esine.

Joonis 1. Detailplaneeringuga lubatud ehitusala (punasega) ja soovitud ehitusala (rohelisega)

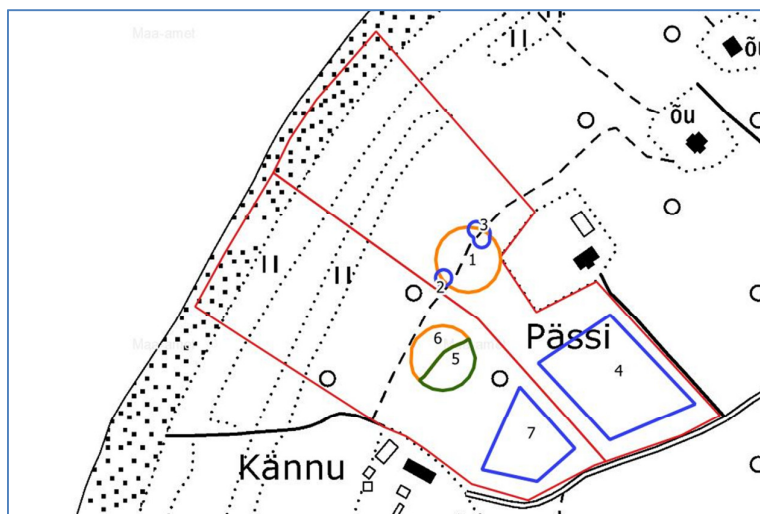
Joonis 2. Hinnatud objektide plaan

NR	Haljastuslik väärtus	Puuliik/ koosseis	Vanus	Kõr- gus	Hindmise objekt	Märkused	Kaardistusalus
1	IV	1.r 80MA20KU 2.r 100KU	40-185	13-23	eraldis	Hõre halvas sanitaarses seisundis erivanuseline männi-kuuse segamets	ortofoto
2	II	Mänd	185	22	üksikpuu	Tähelepanuväärne mänd d 34cm	GPS
3	II	Mänd	185	23	puudegru pp	Vanade mändide grupp 3 puud, üks puu viltu, kuid mitte ohtlik.	GPS, ortofoto
4	II	100MA	125	16-21	eraldis	Vana kõrge haljastusväärtusega heas tervislikus seisukorras pohla kkt männik	ortofoto
5	III	65MA35KU	115- 180	18-23	eraldis	Hõredam laik, vana männi-kuuse segapuistu.	GPS
6	IV	100MA	75	17	eraldis	Keskealine pohlamännik, ümbritseva puistuga võrreldes keskpärase haljastusväärtusega	GPS, ortofoto
7	II	100MA	125	16-21	eraldis	Vana kõrge haljastusväärtusega heas tervislikus seisukorras pohla kkt männik	ortofoto

Vastavalt hinnatud objektide väärtusele ei ole mõistlik ehitada detailplaneeringuga soovitatud aladele (4 ja 7), vaid kasutada ehituse aluseks pinnaks haljastuslikult ning tervisliku seisundi poolest vähem väärtuslikke alasid (1, 5 ja 6), säilitades võimaluse korral sealseid kõrgema väärtusega puid ja puudegrupe (2 ja 3).

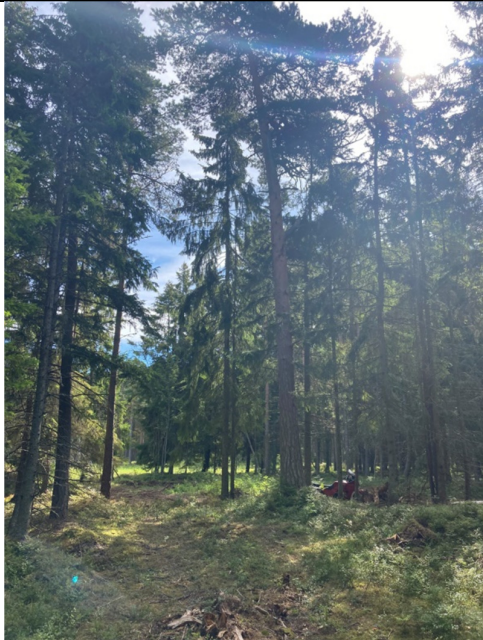
Foto 1. Ala 1

Räime maaüksuse taodeldaval ehituslal on tegemist kahel pool ajaloolist teed asuva lagedama häiluga, kus on välja raiutud halvas sanitaarses seisukorras olevaid kuuski.

Koosseisus männid vanusega 40-180a ja kuusk vanusega 40-90a, vanemad kuused halvas tervislikus seisundis. Esineb vaigujooks. Alusmetsas üksikud pihlakad. Osad kuused juurepessu tõttu raiutud. Taotletaval alal asub üks kõrge haljastusliku väärtusega vana mänd kõrgusega 22m ja rinnasdiameetriga 36cm, vanus 135a. Ala kirdepiirile jääb kõrgema haljastusliku väärtusega vanade mändide grupp (ala nr 3), mida võiks püüda ehitamise käigus säilitada.

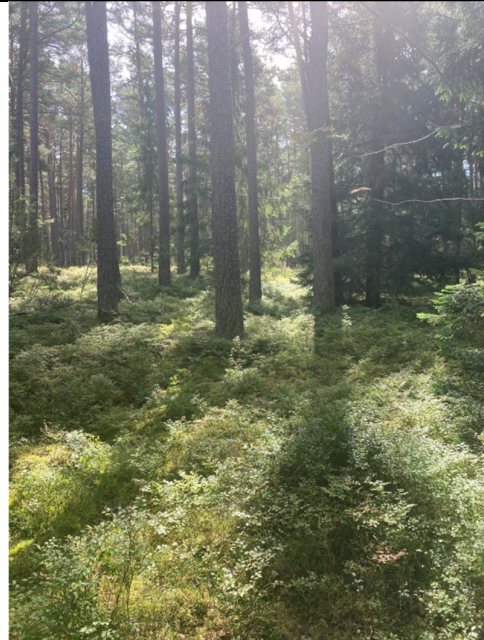
Foto 2. Ala 5

Latika maaüksuse taodeldav ehitusala asub ajaloolisest tee lõunaservas. Lõunapoolses osas (ala 5) on tegemist vana männi enamusega puistuga, koosseisus ka kuuske. Metsaosa on hõre, mõne kuuse välja raiumise abil oleks võimalik elamule piisav ruum luua. Põhjapoolses osas (ala 6) on tegemist keskealise männikuga (ca 75a), alusmetsas üksikud kadakad, pihlakad ning üksikud järelkasvu kuused. Võrreldes ümbritseva puistuga on haljastuslik väärtus keskpärane. Pinnases jooksevad sõjaaegsed kaevikud.
