TRANSPORDIAMET

Kukka külas Otimaa kinnistu ehitusloa eelnõu kooskõlastamata jätmine

Olete esitanud Transpordiametile kooskõlastamiseks Hiiu maakonna Hiiumaa valla Kukka küla Otimaa kinnistu ehitusloa eelnõu (menetlus nr 442274, EHR kood nr 121425556). Kinnistu (katastritunnus 63901:001:0022) asub riigitee nr 12108 km 1,74-2,03 kaitsevööndis. Ehitusluba antakse abihoone ehitamiseks. Ehitusloa aluseks on Otimaa kinnistu garaaž-panipaiga projekt (projekti koostaja Allan Tamme).

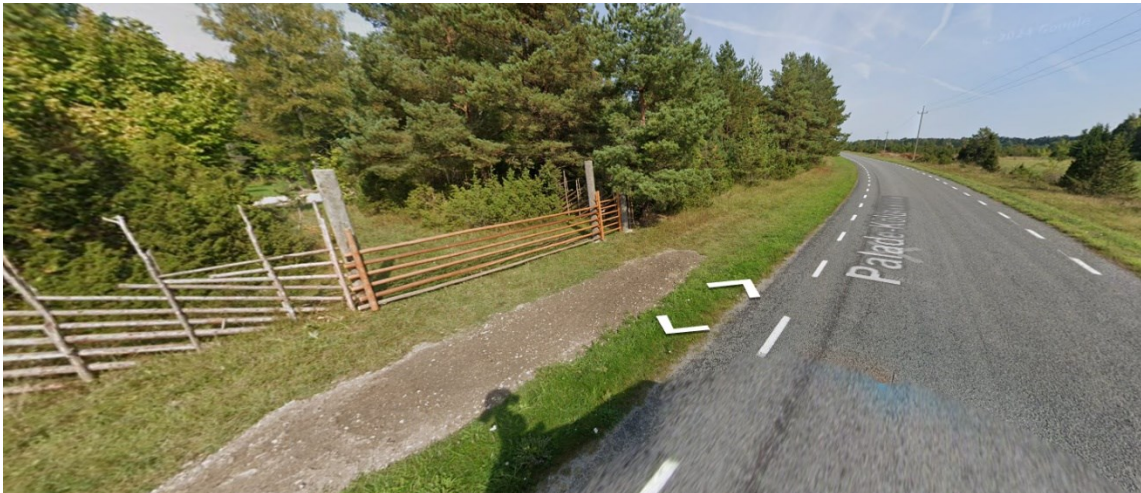
Ehitusseadustiku § 8 järgi peab ehitise ehitamine ja ehitise kasutamine ning ehitamisega seonduv muu tegevus olema ohutu. Vastavalt meie 11.10.2021 saadetud kirjale nr 7.1-1/21/21867-3 oleme lubanud riigiteelt nr 12108 Otimaa kinnistule ühe mahasõidu. Tänapäevaks on riigitee km 1,930 rajatud ristmik valmis ning Transpordiametile üle antud. Ehitusloa eelnõu kohaselt soovitakse ehitada abihoonet, mida saab kasutada ka garaažina. Abihoone on kinnistule paigutatud nii, et sõidukiga oleks võimalik hoonele ligi pääseda riigitee km 2,023 servas oleva värava kaudu (vt joonist 1). Ortofotolt on näha, et seda väravat on varasemalt kasutatud sõidukite juurdepääsuks kinnistule (vt joonist 2). Olemasolev lahendus ei ole nõuetekohane ning on ohtlik tulenevalt piiratud nähtavusest.

Joonis 1 Vaade olemasolevale väravale

Ehitusloa eelnõu edasiseks menetluseks tuleb kinnistu omanikul likvideerida sõidukitele mõeldud värav ning riigimaale paigaldatud täitepinna. Piirdeaed peab olema paigaldatud kohtkindlalt, nii et seda ei oleks võimalik väravana kasutada. Eelnõu korduvaks kooskõlastamiseks esitamisel tuleb lisada tõendid tehtud töödest (pildid). Vajadusel tuleb tehtud töid kohapeale kontrollima Transpordiameti esindaja. Ühtlasi peame sobilikuks, et abihoone peauks (mootorsõidukiga sisenemiseks) orienteeritakse riigitee asemel olemasoleva juurdepääsutee suunas. Kaalume riikliku järelevalvemenetluse algatamist EhS § 70 lg 2 punkti 2 rikkumise tõttu.

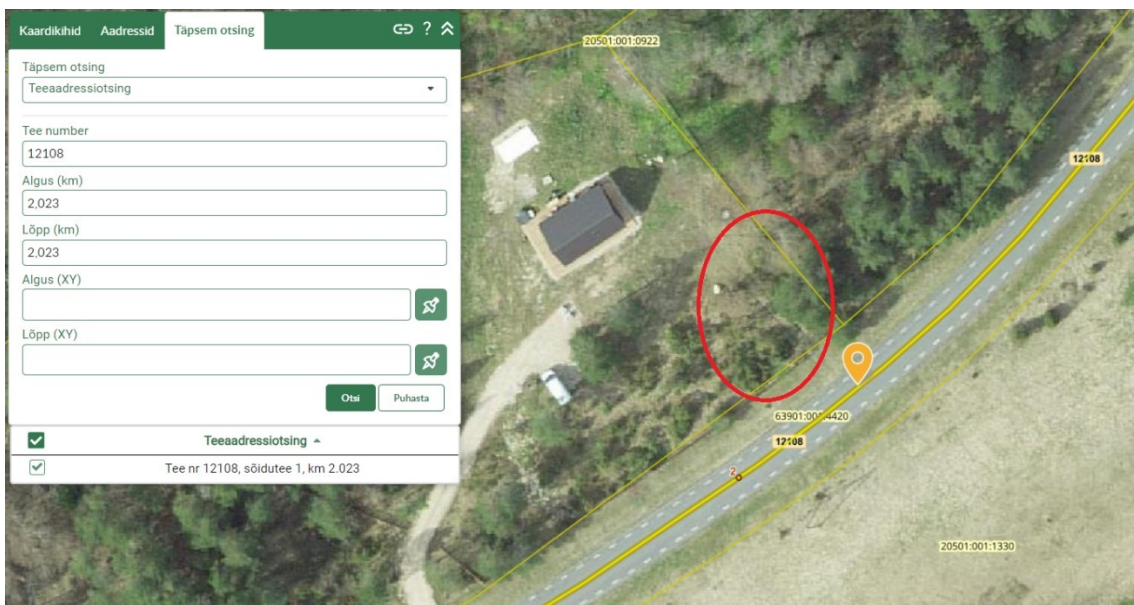
Joonis 2. Pinnasesse tekkinud sõidujäljed Maa-ameti väljavõttel
