**OÜ J. Viru Markšeideribüroo**

Töö nr 20096

**Seletuskiri**

**Kirikuküla maardla Kirikuküla liivakarjääri  
jääkvaru kvaliteedi täpsustamiseks**

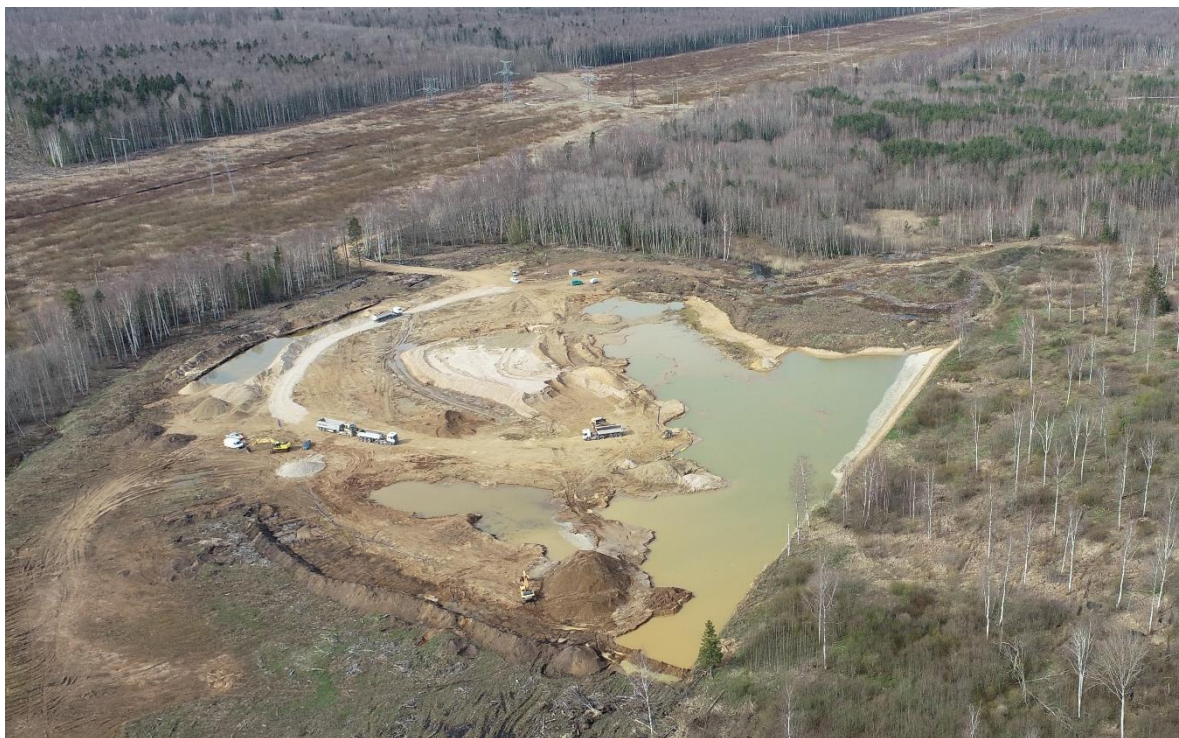
Kaevandamise ettevalmistustööd (taimestiku eemaldamine ja katendi koorimine) on valdavas ulatuses tehtud ja mäeeraldise põhjapoolses osas on maavara suures osas ka juba ammendatud (Foto 1).

Foto 1. Vaade Kirikuküla liivakarjäärile kirdest (pildistas 28.04.2020 M. Ridalaan).
