Muinsuskaitse eritingimused nr 208

Mälestise nimi: Sagadi mõisa väravahoone

Muinsuskaitse eritingimuste taotlemise eesmärk: Väravahoone ja piirdeaia restaureerimis- ja ehitusprojekt

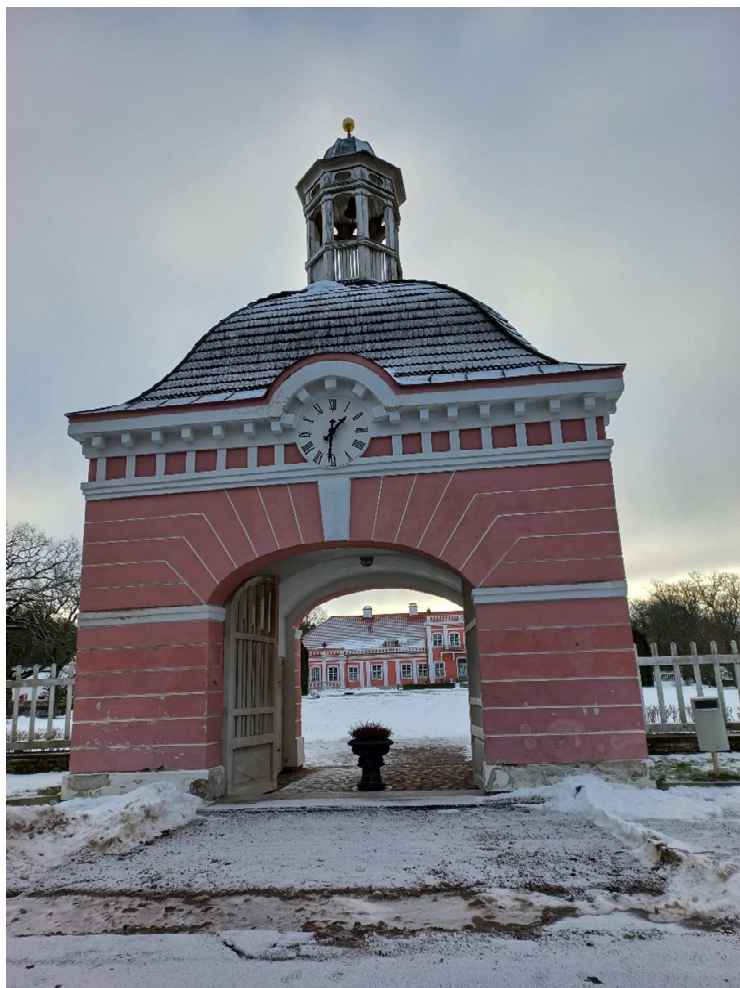
Foto 6. Väravahoone põhjapoolne fassaad. Foto Reelika Niit, 27.01.2023

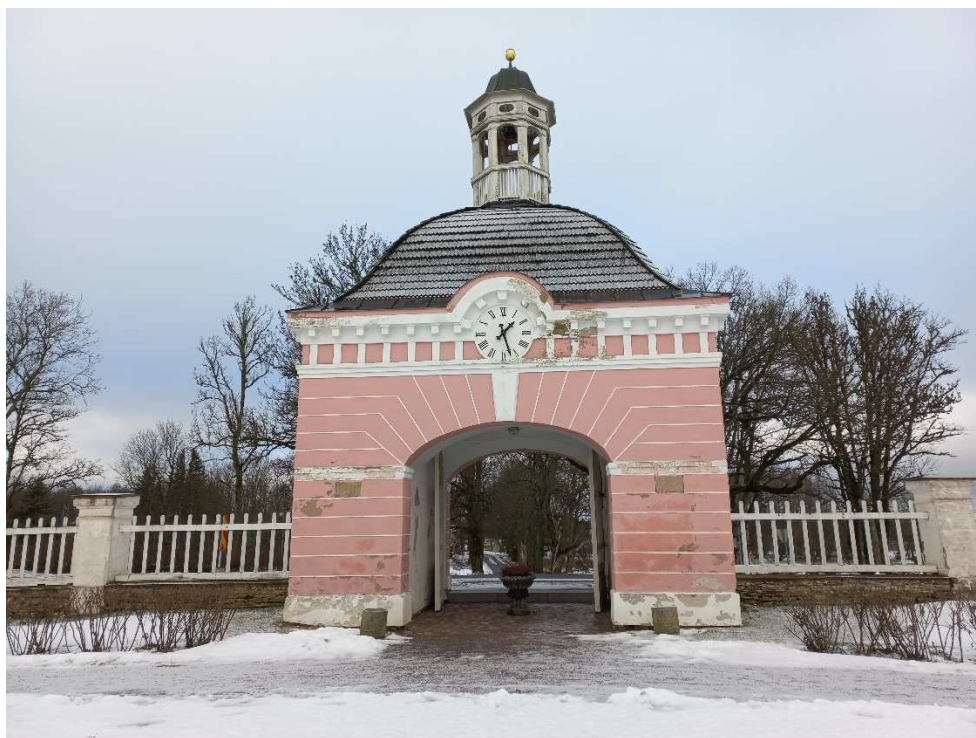
Foto 7. Väravahoone lõunapoolne fassaad. Foto Reelika Niit, 27.01.2023

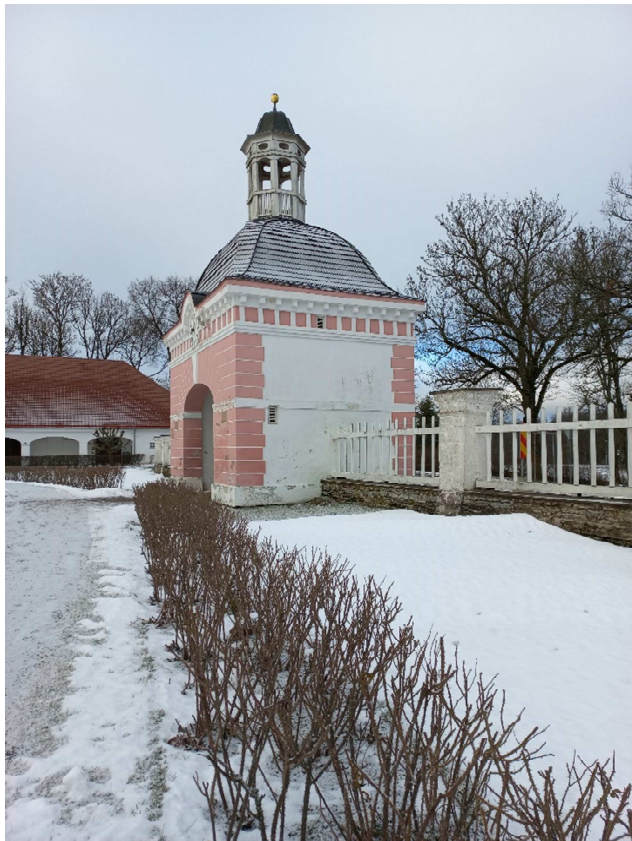
Foto 8. Väravahoone idapoolne fassaad. Foto Reelika Niit, 27.01.2023

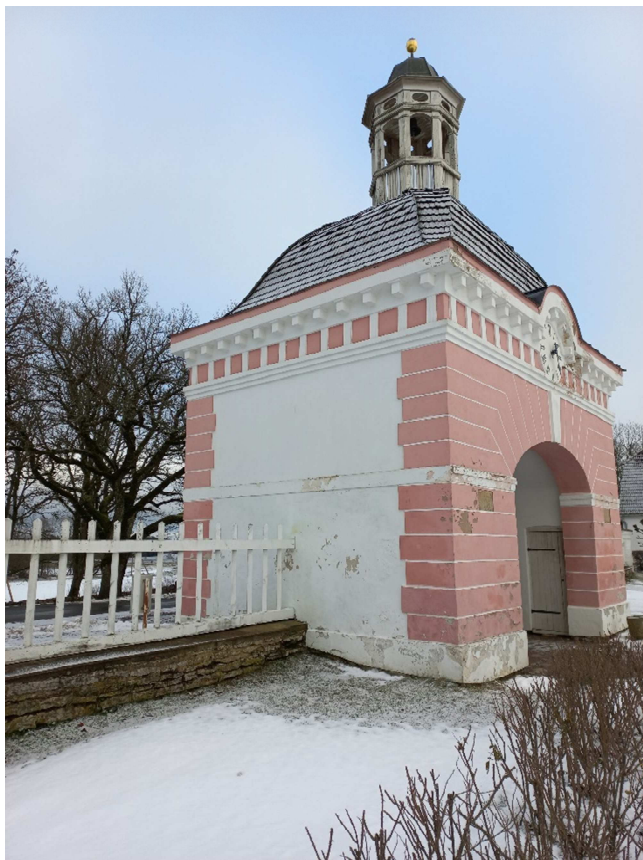
Foto 9. Väravahoone läänepoolne fassaad. Foto Reelika Niit, 27.01.2023

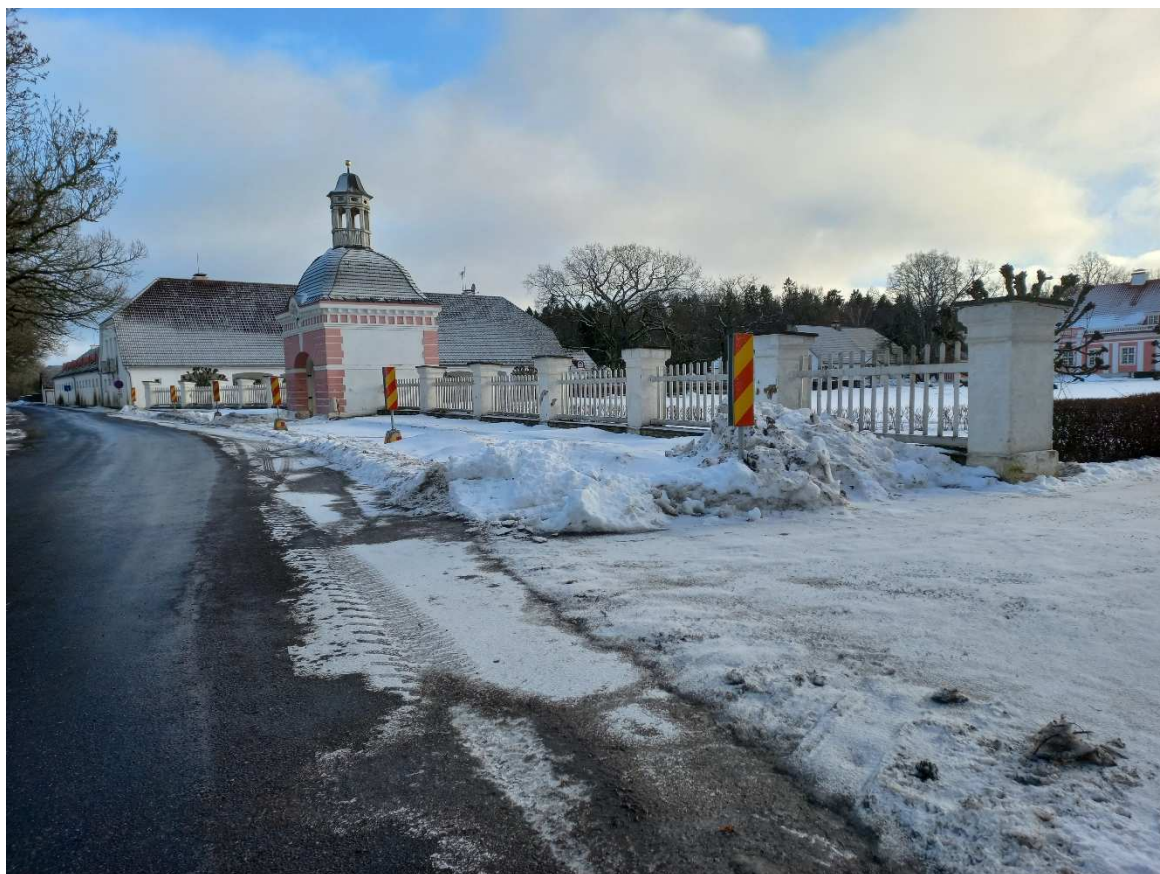
Piirdeaed – Piirdeaial on paekivist alusmüür. Kivide vahel on vajalik teha vuukimistöid. Aiapostidel vajab krohv uuendamist. Halvas seisukorras aialipid asendada.

Foto 10. Väravahoone ja piirdeaed loode suunalt. Foto Reelika Niit, 27.01.2023

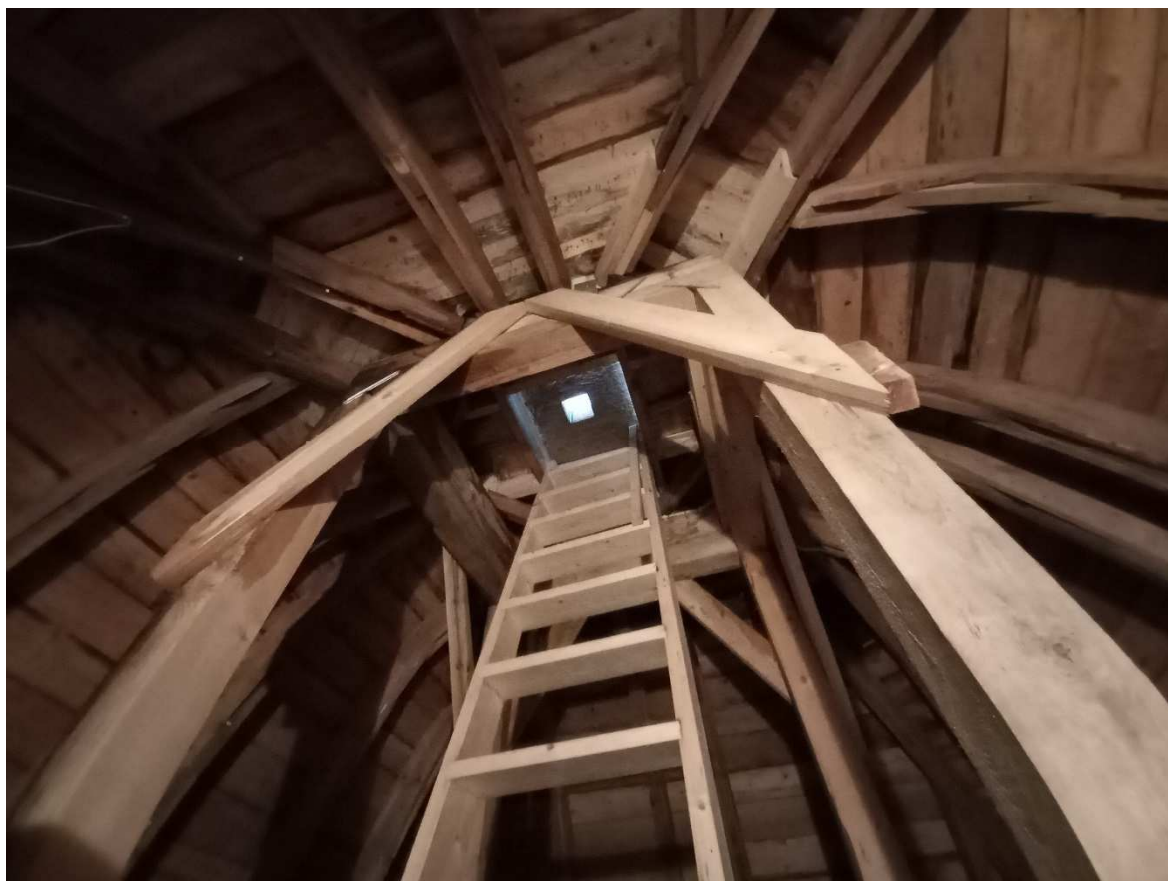
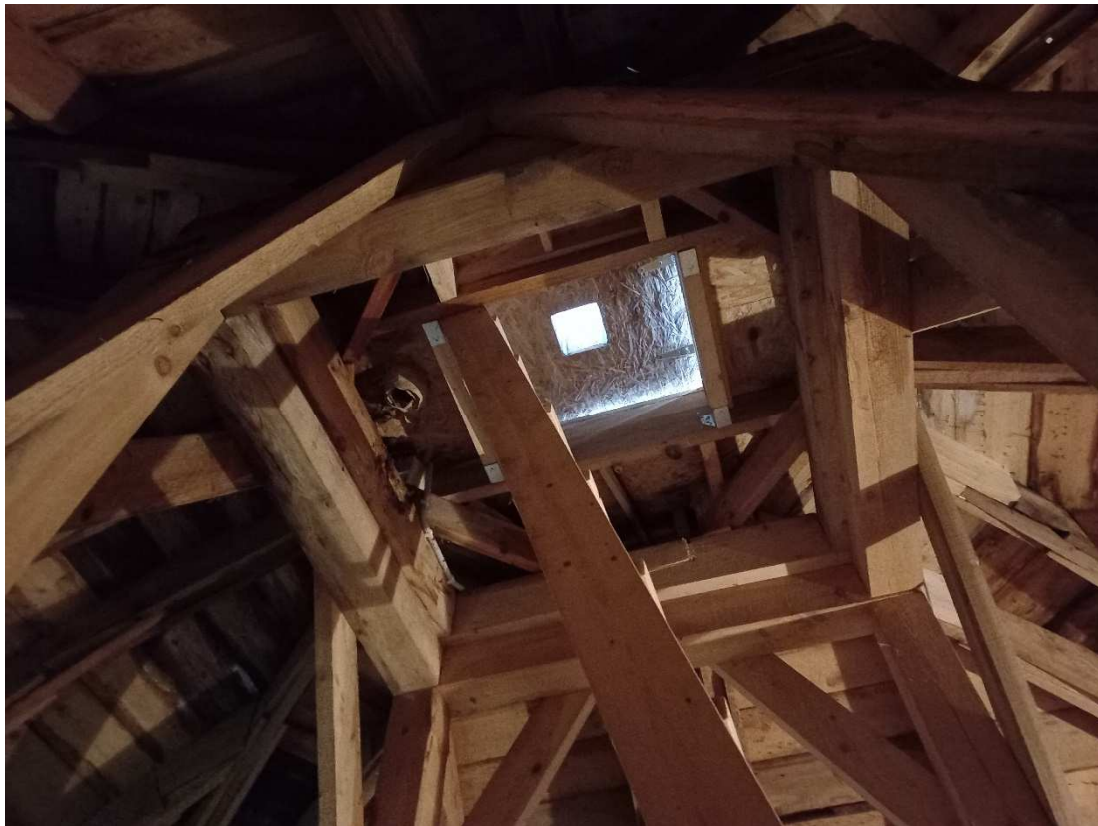
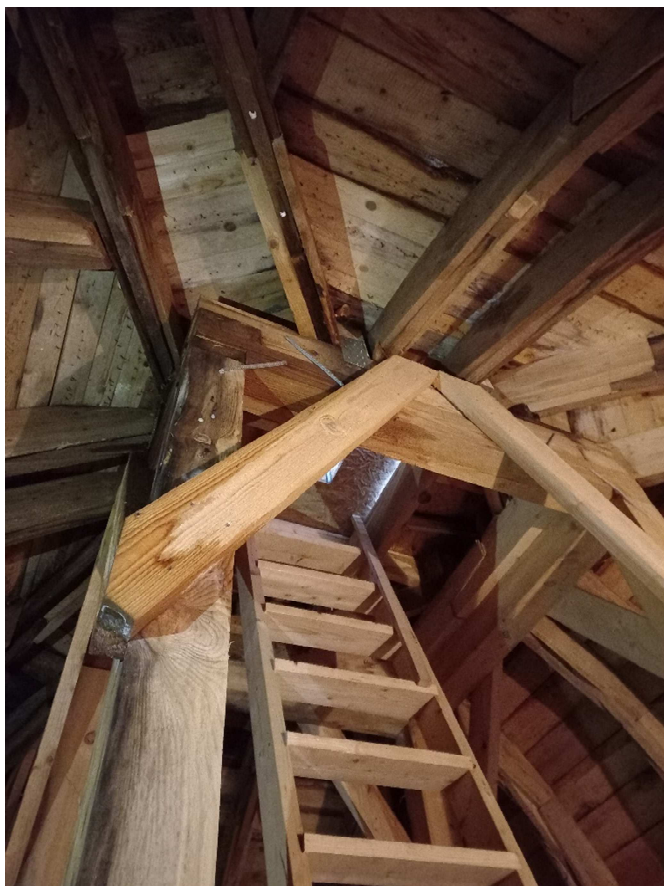
maapinnale ning asendati ja proteesiti mädanikkahjustustega osad, samuti asendati ja proteesiti katusekonstruktsiooni amortiseerunud sarikad ja paigaldati uus kimmkate³. Katusekatte all on laudisest aluskatus. Kimmkate on praegu kohati halvas seisukorras – kimmid on kaardunud ja esineb läbijookse. Läbijookse on ka kellatorni plekk-katte ühenduskohtade vahelt. Seetõttu on kandekonstruktsioonidel näha mädanikkahjustusi. Kahjustunud konstruktsioonid asendada kvaliteetse puitmaterjaliga. Uueks katusekatteks kavandada kimm, millele võib kavandada veekindla aluskatuse (lahendus peab säilitama hoone proportsioonid). Alternatiivina on lubatud ka käsitsi valtsitud vask- või terasplekk tahvlitena. Eelistada vaskplekki, kuna see on väravahoone katusekuju arvestades lihtsamini paigaldatav ja hoonele sobivam.

Fotod 11–13. Katusekonstruktsioon. Fotod Reelika Niit, 27.01.2023

- 1.1. Kahjustunud katuse- ja kellatorni konstruktsioonid asendada kvaliteetse puitmaterjaliga.
- 1.2. Uueks katusekatteks kavandada kimm, millele võib kavandada veekindla aluskatuse (lahendus peab säilitama hoone proportsioonid). Alternatiivina on lubatud ka käsitsi valtsitud vask- või terasplekk tahvlitena (eelistada vaskplekki).
- 1.3. Fassaad krohvida lubikrohviga, lubatud on ka hüdraulilise lubikrohvi või sooli siduva krohvisüsteemi kasutamine. Viimistleda lubivärviga. Viimistleda lubivärviga, lähtudes algsetest värvitoonidest.
- 1.4. Piirdeaia paekivist alusmüüris teha vuugiparandused lubimördiga, aiapostidel korrastada krohv ning halvas seisukorras aialipid asendada uute puidust lippidega olemasolevate eeskujul.
