KUTSE  
PIIRI KINDLAKSTEGEMINE  
PIIRIDE JA PIIRIPUNKTIDE KÄTTENÄITAMINE

**Harju maakond Kose vald Rava küla Mardiaadu  
LY23 1108 4128**

1. Kutse saatmise põhjus – Mardiaadu katastriüksuse jagamine
2. Kutse saatmise alus – Maakatastriseadus § 17 lõige 5, Keskkonnaministri määrus “Katastriüksuse moodustamise kord” 14.08.2018 nr 30 §20 lõige 1 “Piiri maastikul kättenäitamisele kutsub maamõõtja puudutatud katastriüksuste omanikud”;
3. Piiride kättenäitamise kokkusaamise koht – Mardiaadu talu lauda kõrval
4. Piiride kättenäitamise aeg – 29.jaanuar 2024.a. kell 10.00

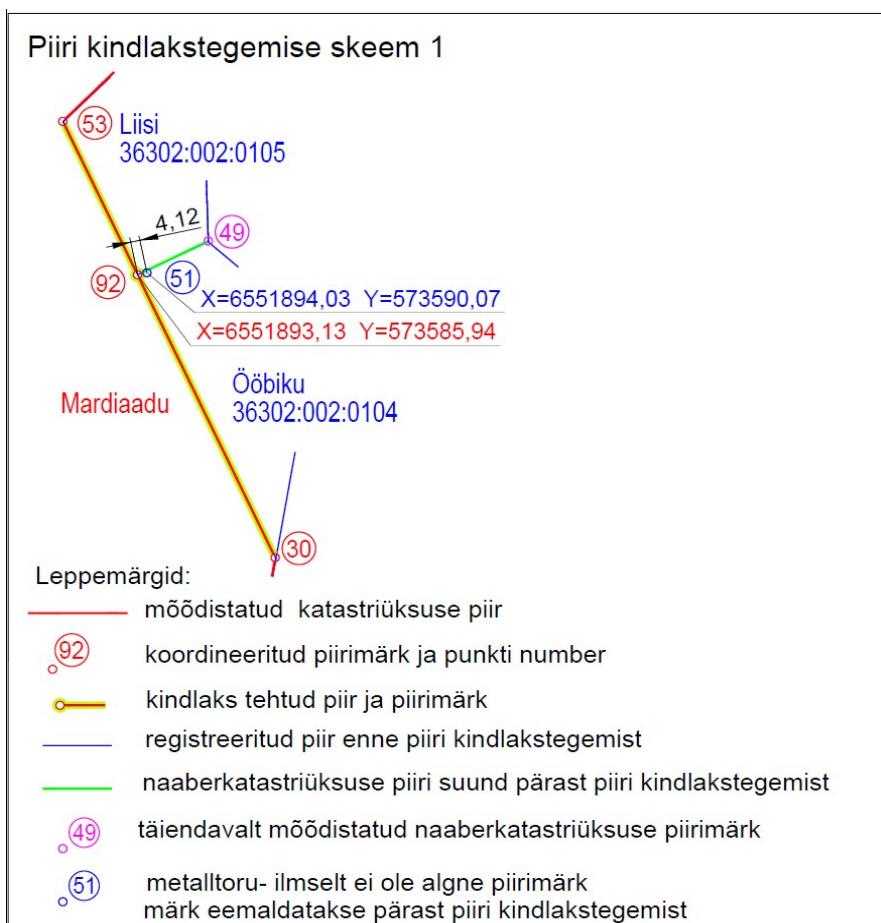
### 1)

Ööbiku, Liisi ja Mardiaadu ühises koordinaatidega määratud piiripunktis piirimärki ei leitud. Oletatavast kohast ca 4 meetri kaugusel on piirimärgi välimusega metalltoru, mille asukoht ei klapi katastriandmetega (vt. skeemil punkt 51).

Mardiaadu katastriüksus on mõõdistatud veebruaris 2001.a., Liisi ja Ööbiku juunis 2001.a. Liisi ja Ööbiku mõõdistamisel paigaldati Mardiaadu katastriüksuse piirile kõnesolevasse kohta täiendav piirimärk. Piirimärk peaks paiknema Mardiaadu olemasolevate piirimärkide 30 ja 53 vahelisel sirgel, kuid maastikul asub piirist eemal.

Ööbiku katastriüksusel vastu Liisi piiri on mingil ajal kaevatud tiik. Võimalik, et tiigi kaevamise ning mullatööde käigus sai piirimärk kahjustada või suisa kadus ning paigaldati siis uuesti enda parema teadmise järgi.

Taastada piirimärk punktis 92 piiripunktide 30 ja 53 vahelisele sirgele.

Määrata piiripunkti 92 koordinaatideks käesoleva mõõdistusega saadud väärtused.

Metalltoru punktis 51 maastikult eemaldada.

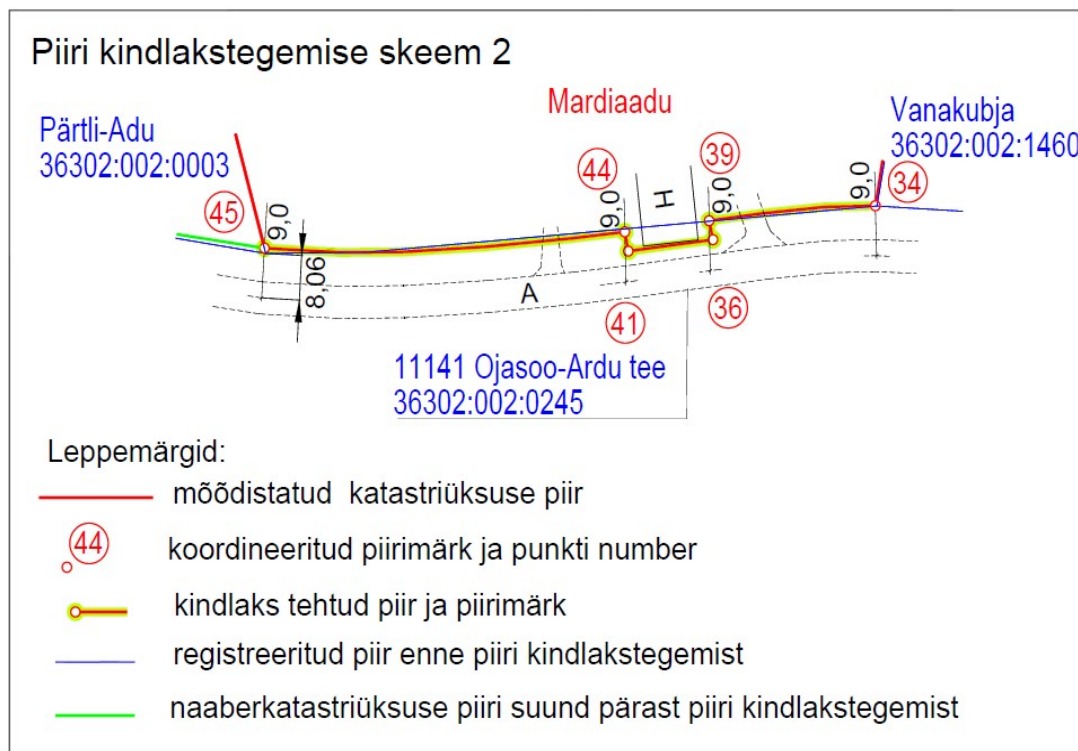
## 2)

Mardiaadu ja 11141 Ojasoo-Ardu tee katastriüksuste ühine piir lõikab Mardiaadu talu lauta.

Mardiaadu piiriprotokolli järgi kulgeb teega ühine piir 9 meetri kaugusel tee teljest ning katastris registreeritud piir lõikab Mardiaadu lauta, ehitisregistri kood 116011461. Laut on kasutuses.

Mardiaadu oli ostueesõigusega erastamine, kus maaüksus moodustati olemasolevate hoonete juurde. 2001.aastal kehtinud katastrimõõdistamise korra kohaselt tuli mõõdistada ka kõik katastriüksusel paiknevad ehitised. Mardiaadu katastriüksuse plaanil, koostatud 28.03.2001.a. olemasolevat talulautu näidatud ei ole. Vanade ortofotode vaatamisel on näha, et laut oli katastriüksuse esmamoodustamise ajal olemas ega ole ehitatud hiljem. Seega on Mardiaadu mõõdistamisel eksitud.

Riigitee katastriüksuse moodustamisel viidi piir varem katastris registreeritud Mardiaadu piiriga kokku. Kuna teisele isikule kuuluv ehitis ei saa ilma õigusliku aluseta võõral maatükil paikneda, tuleb kunagine viga piiri kulgemise kirjelduses ja katastrikandes parandada.

Paigaldada piiripunktidesse 39 ja 44 9 meetri kaugusele tee teljest uued piirimärgid ning piiripunktidesse 36 ja 41 5,5 meetri kaugusele tee teljest uued piirimärgid arvestusega, et oleks tagatud minimaalselt vajalik maa hoone teenindamiseks.

Piir kulgeb punktide 34-39 vahel 9 meetri kaugusel tee teljest, punktide 39-36-41-44 punktist punkti sirgjooneliselt, punktist 44 edasi 9 meetri kaugusel tee teljest.

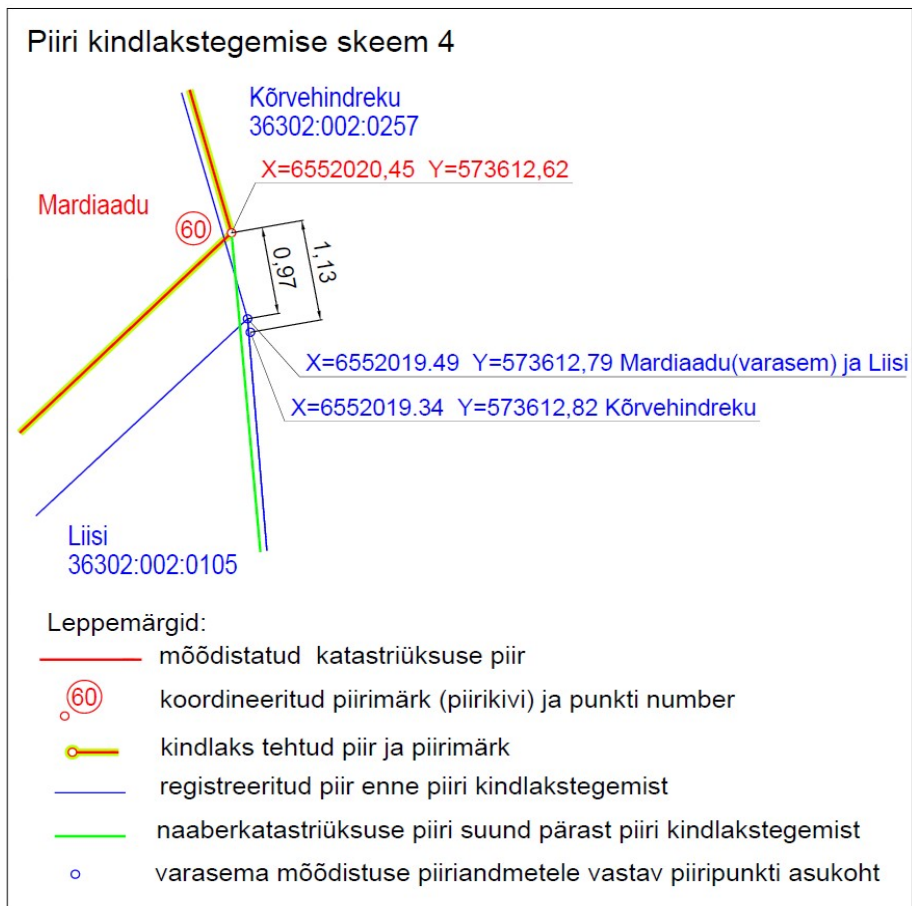
Lubatust suurem erinevus piiripunkti 60 koordinaatides

Piiripunktis 60 on piirimärgiks piirikivi. Piiripunkt on Kõrvehindreku, katastritunnus 36302:002:0257, Liisi katastritunnus 36302:002:0105 ja Mardiaadu ühine piiripunkt. Piirikivi istub sügaval maa sees, märke piirikivi võimaliku ümberpaigutamise kohta ei ole. Tõenäoline on varasemate möödistuste ebatäpsus.

Määrata piiripunktile 60 käesoleva möödistusega saadud koordinaativäärtused.
