Lisa – Asendiplaan, põhikorruse plaan ja fotod

Varbuse postijaama peahoone. Muinsuskaitse eritingimused 2026. Lisa

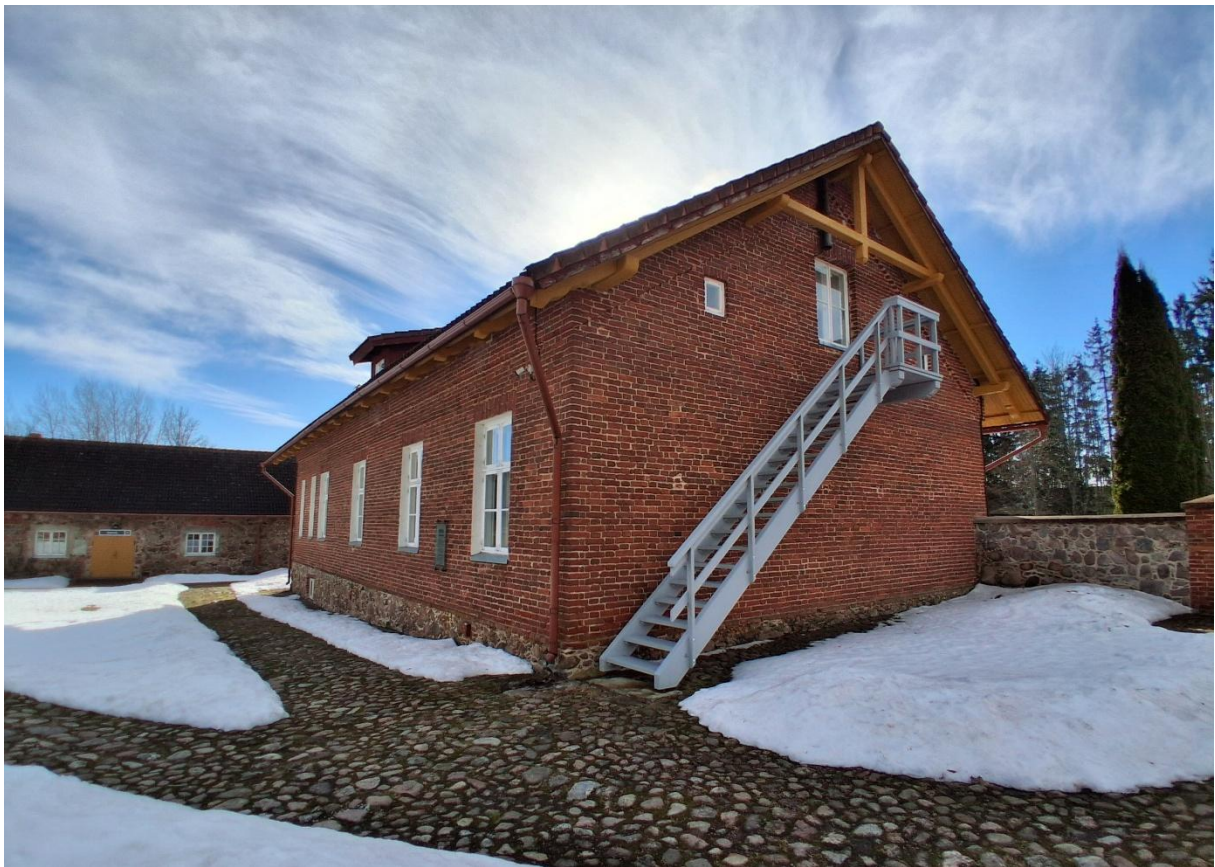
Foto 5. Hoone kirdepoolne tagafassaad ja loodepoolne ots, millele on lisatud evakuatsioonitrepp. Foto Kai Nõva, 04.03.2026

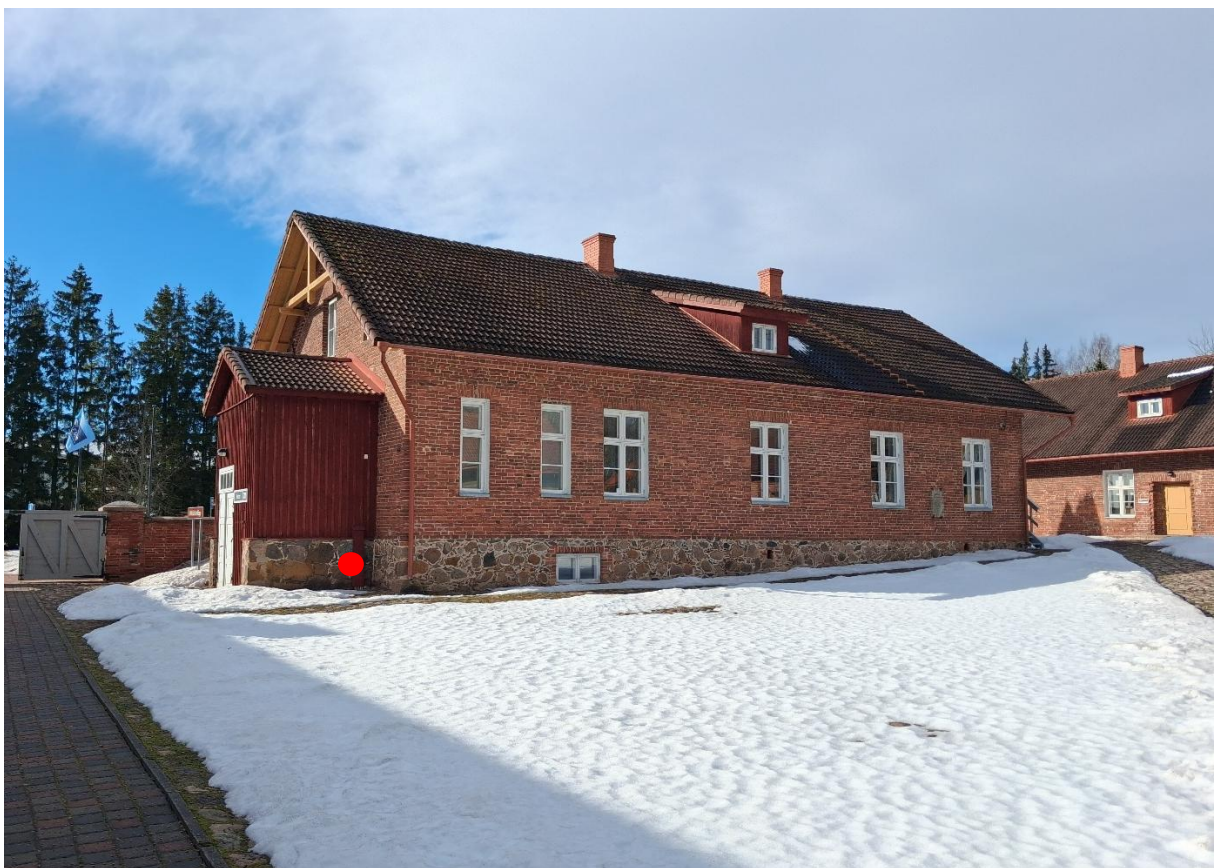
Foto 6. Vaade kagu- ja kirdepoolsele fassaadile sisehoovist. ● Võimalik tehnoseadme välisosa asukoht kaguotsa eeskoja kirdekülje kõrval. Foto Kai Nõva, 04.03.2026

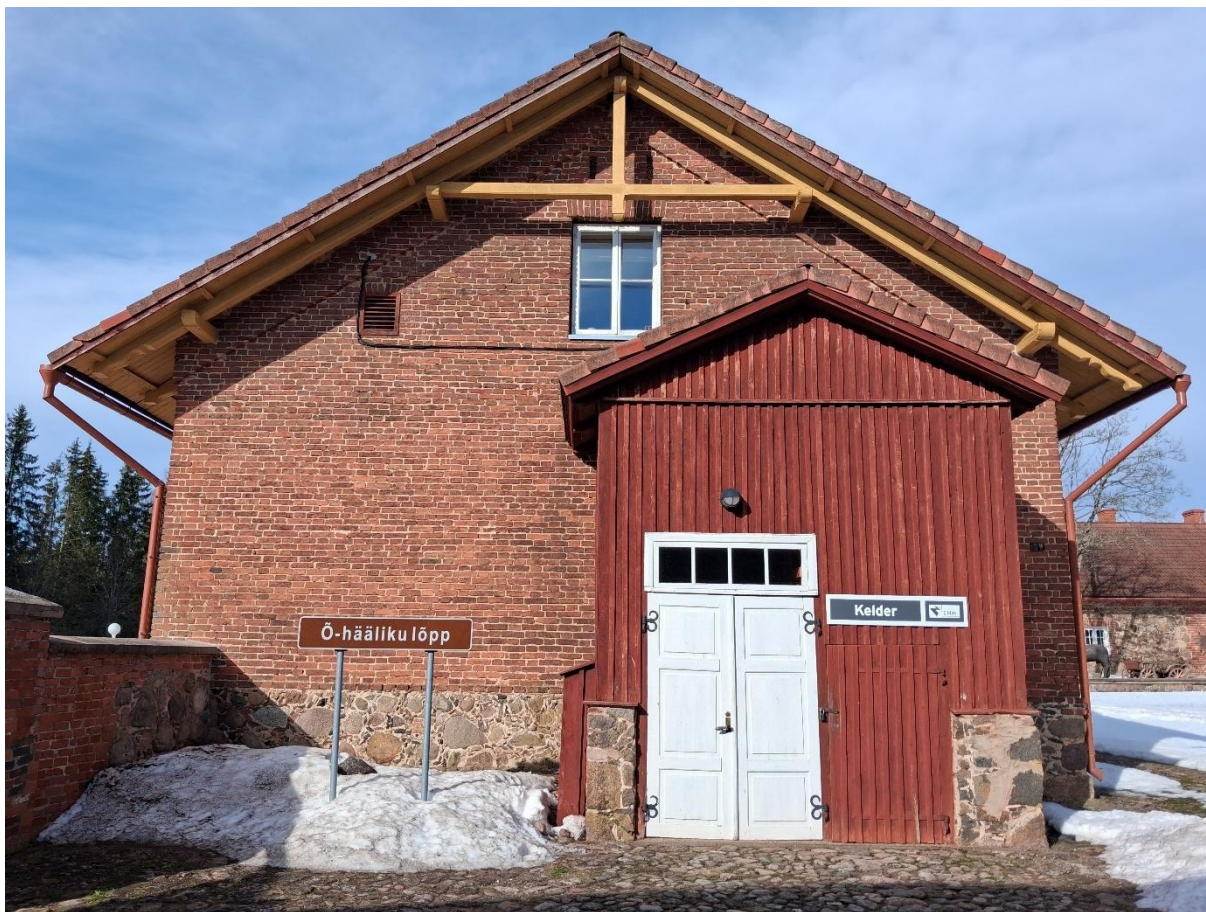
Foto 7. Hoone kagupoolne otsafassaad. Pääs sisehoovi ja keldrisse. Võimalik kaldtee asukoht eeskoja ja piirdemüüri vahel. Foto Kai Nõva, 04.03.2026

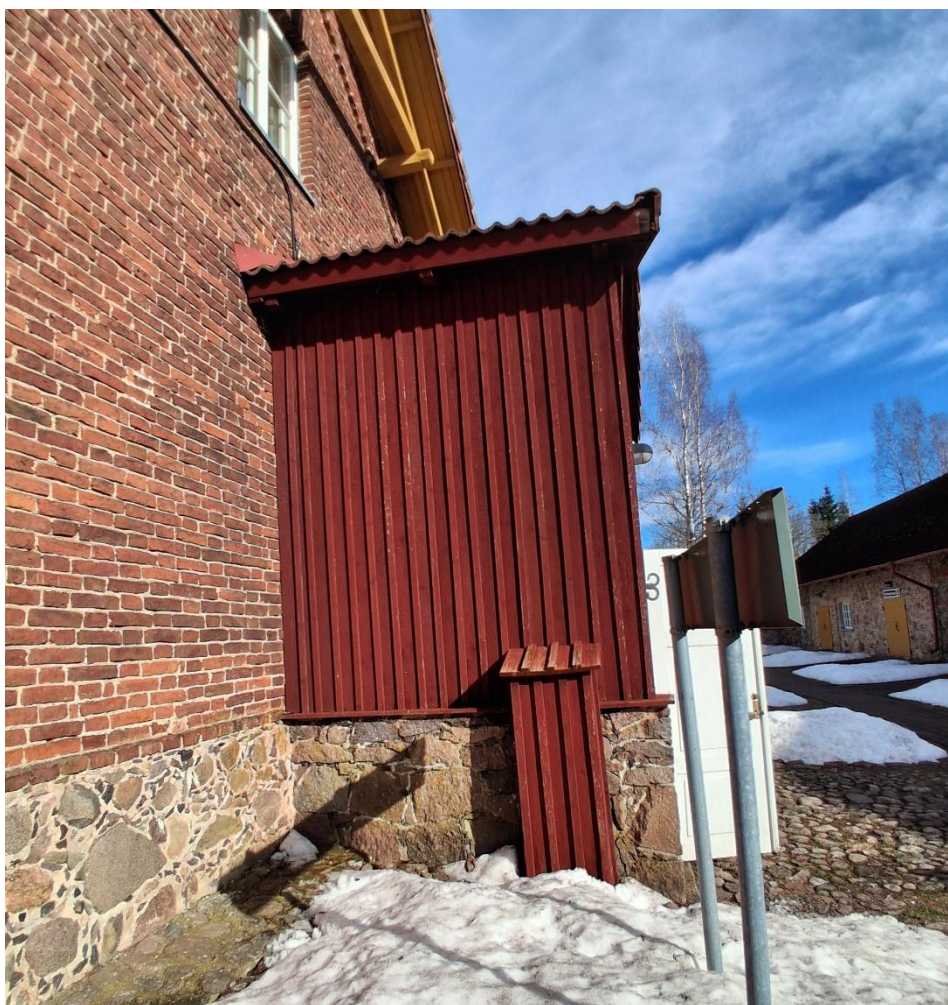
Foto 8. Kaguotsa juurdeehitise edelaküljelt sisse toodud kaablid on varjestatud puitlaudisega. Foto Kai Nõva, 04.03.2026

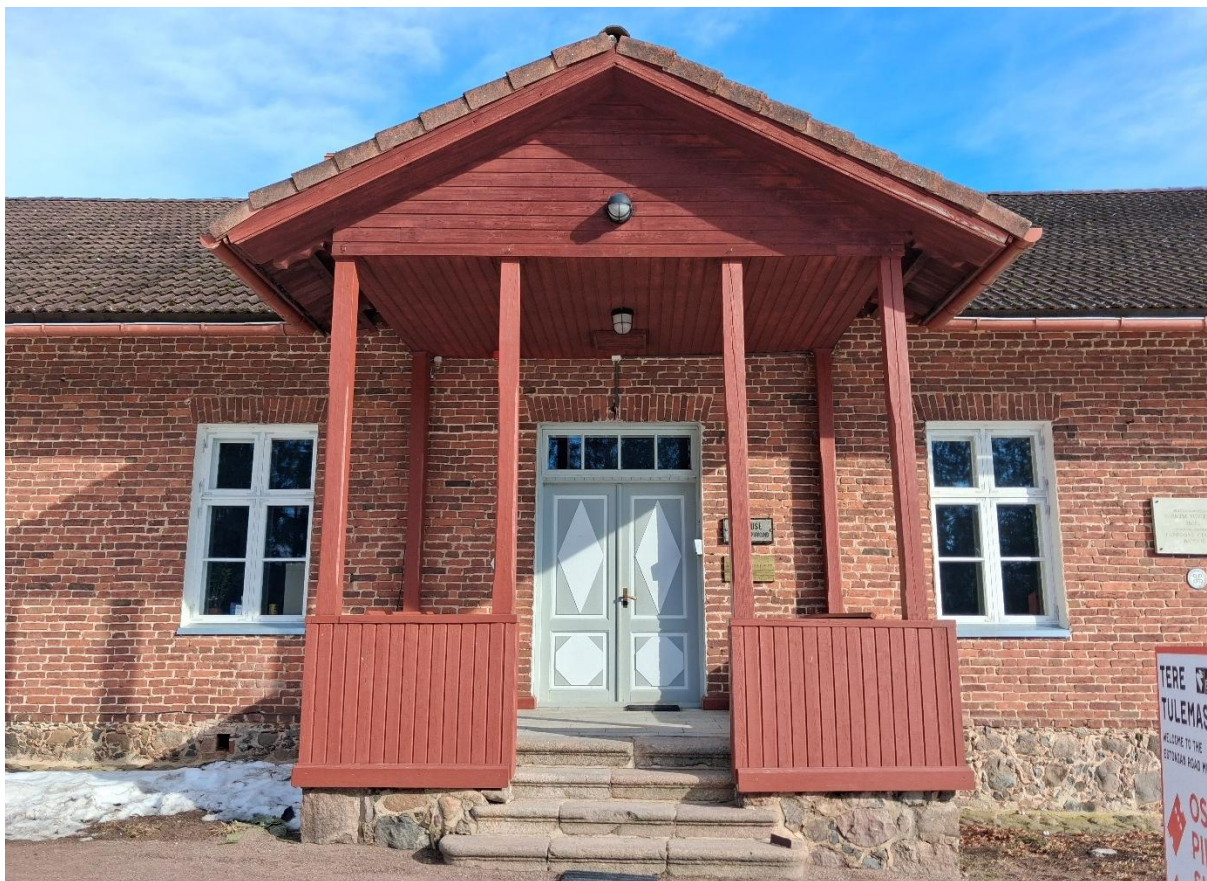
Foto 9. Peasissepäas esifassaadi (edelapoolne külg) keskosas. Maakivisokliga lahtisel verandal on graniitastmed, mademel kaasaegsed kiviplaadid. Foto Kai Nõva, 04.03.2026

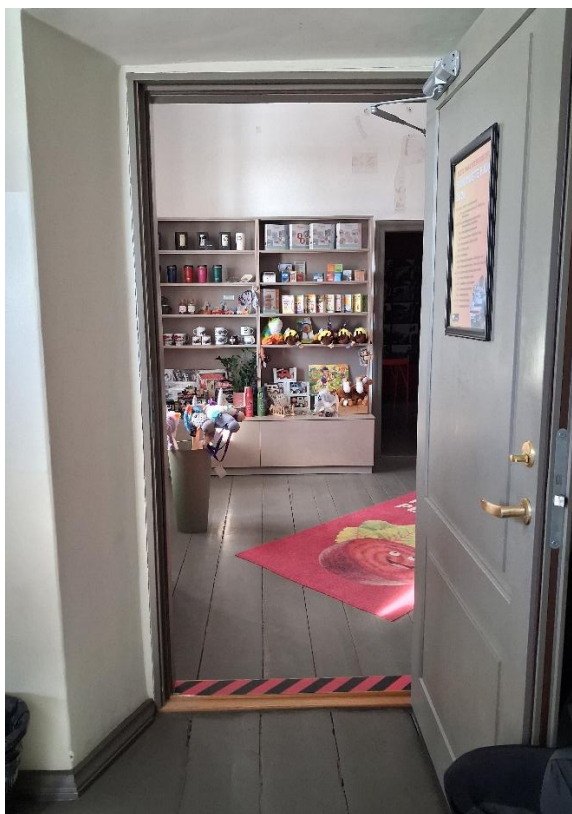
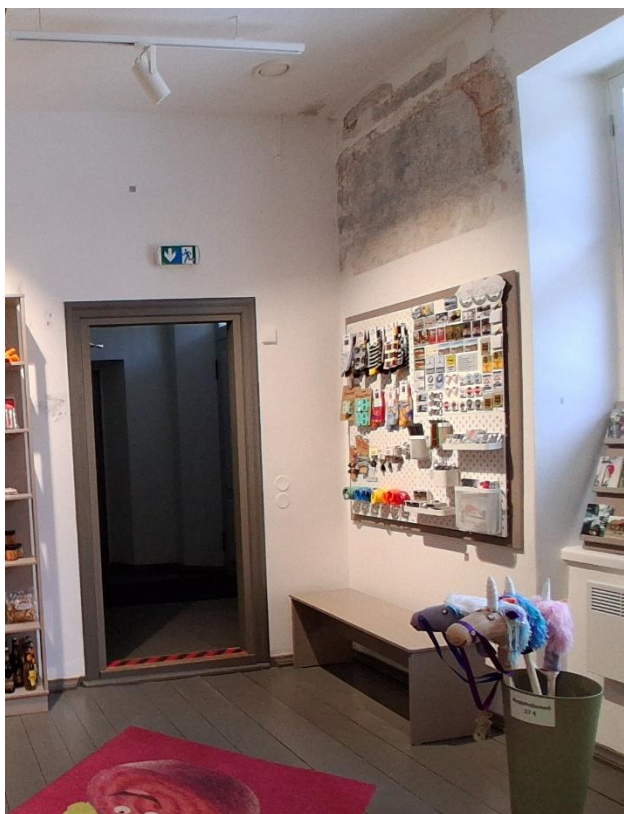
Fotod 10–11. Interjäär, vaade eeskojast vasakul pool olevasse ruumi 102 (ekspositsiooni algus). Ruumi esifassaadi poolisel seinal on näha viimistlusuuringute käigus leitud maalingud. Fotod Kai Nõva, 04.03.2026

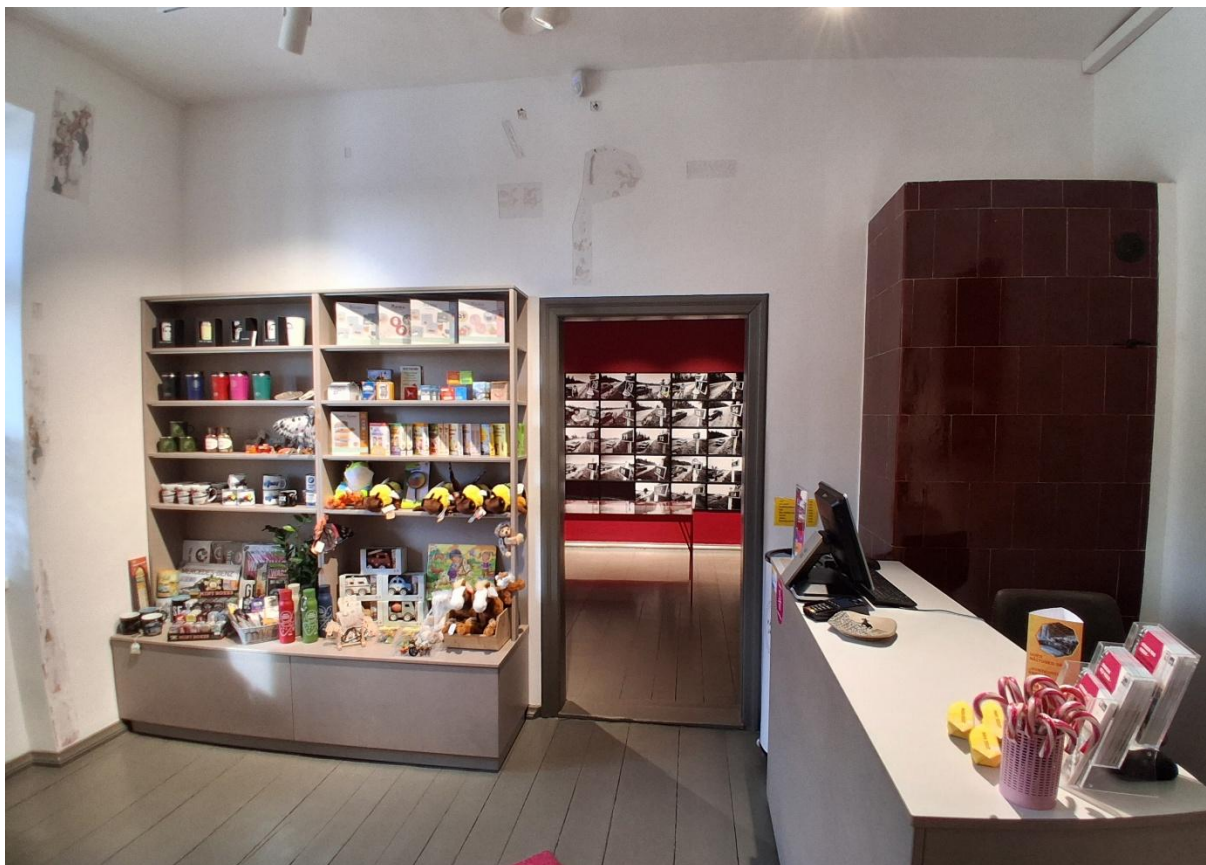
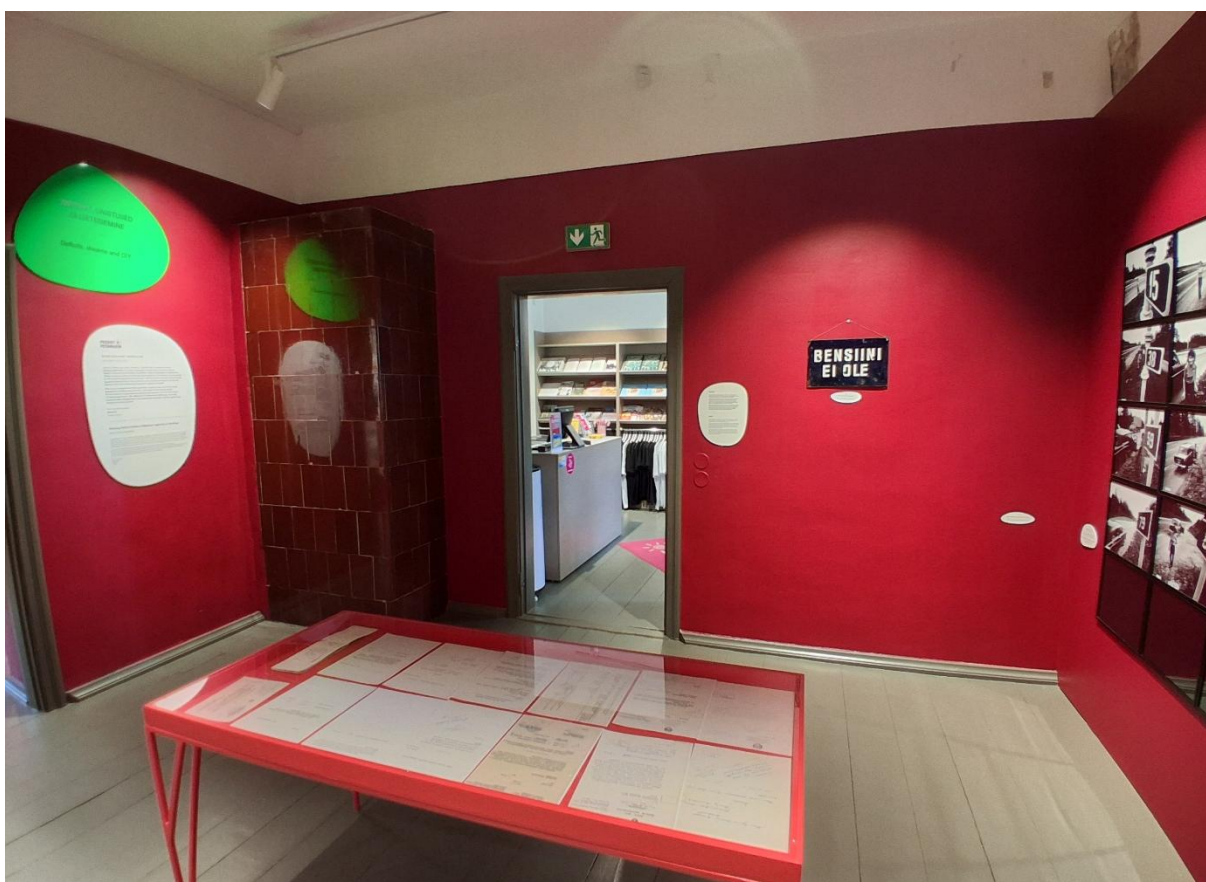
Fotod 12–13. Ruumide 102 ja 103 vaheline hilisem vahesein ja nõukogudeaegne kahhelahi, mis on plaanis lammutada. Vaated ruumist 102 ja 103. Fotod Kai Nõva, 04.03.2026

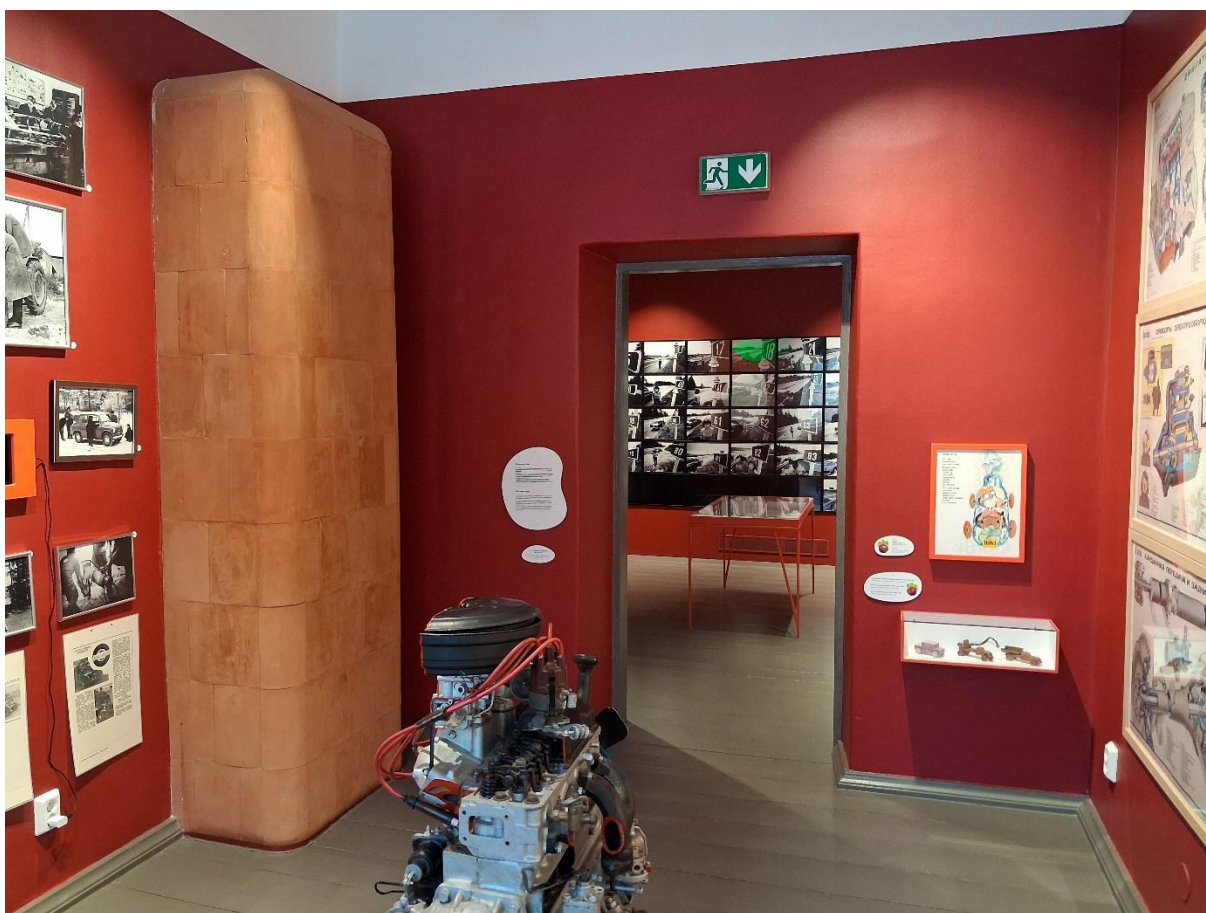
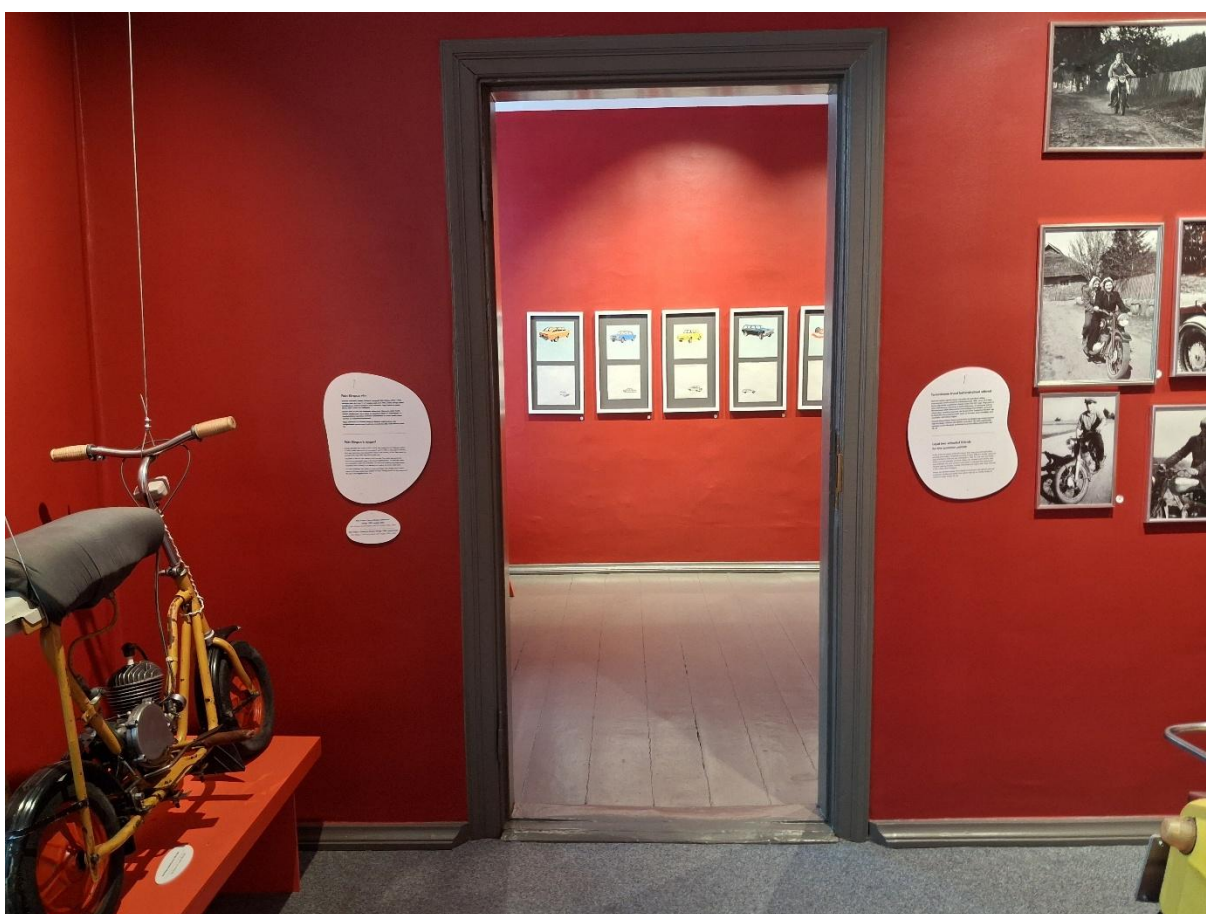
Fotod 14–15. Näituseruumid esimese korruse sisehoovi poolsel küljel (ruumid 104 ja 106). Siseüksed on eemaldatud. Fotod Kai Nõva, 04.03.2026

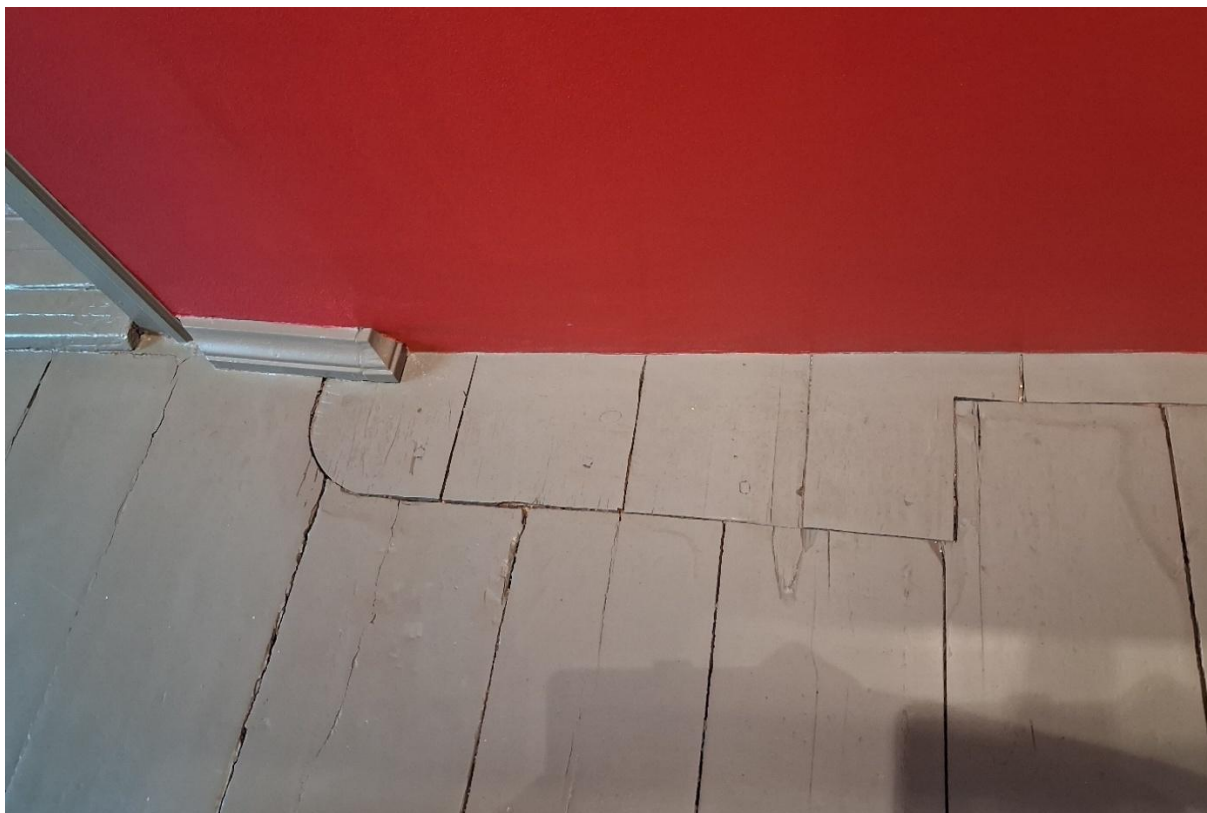
Foto 16. Likvideeritud ahju asukoht ruumi 111 vaheseina juures. Foto Kai Nõva, 04.03.2026

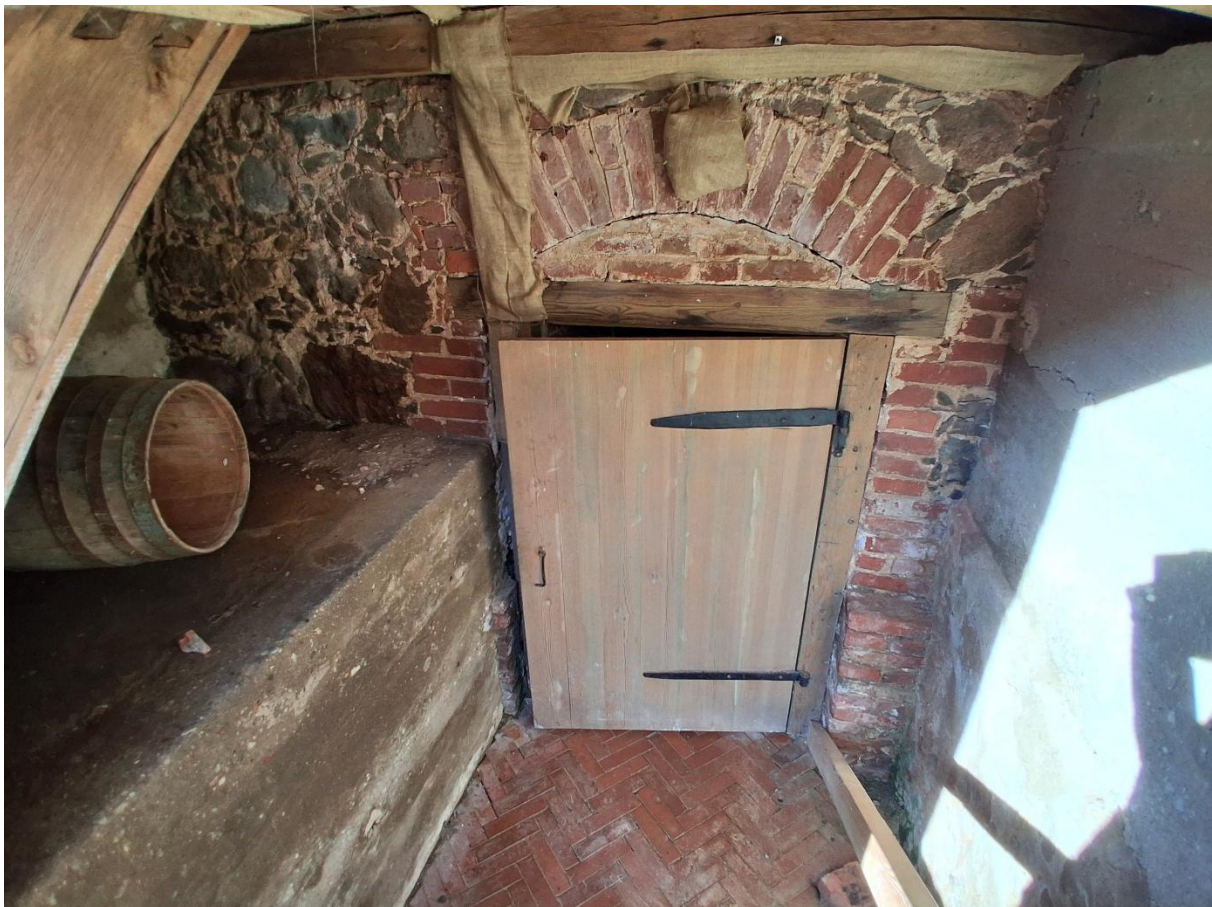
Foto 20. Keldri sissepääs kagukülje eeskojas. Foto Kai Nõva, 04.03.2026

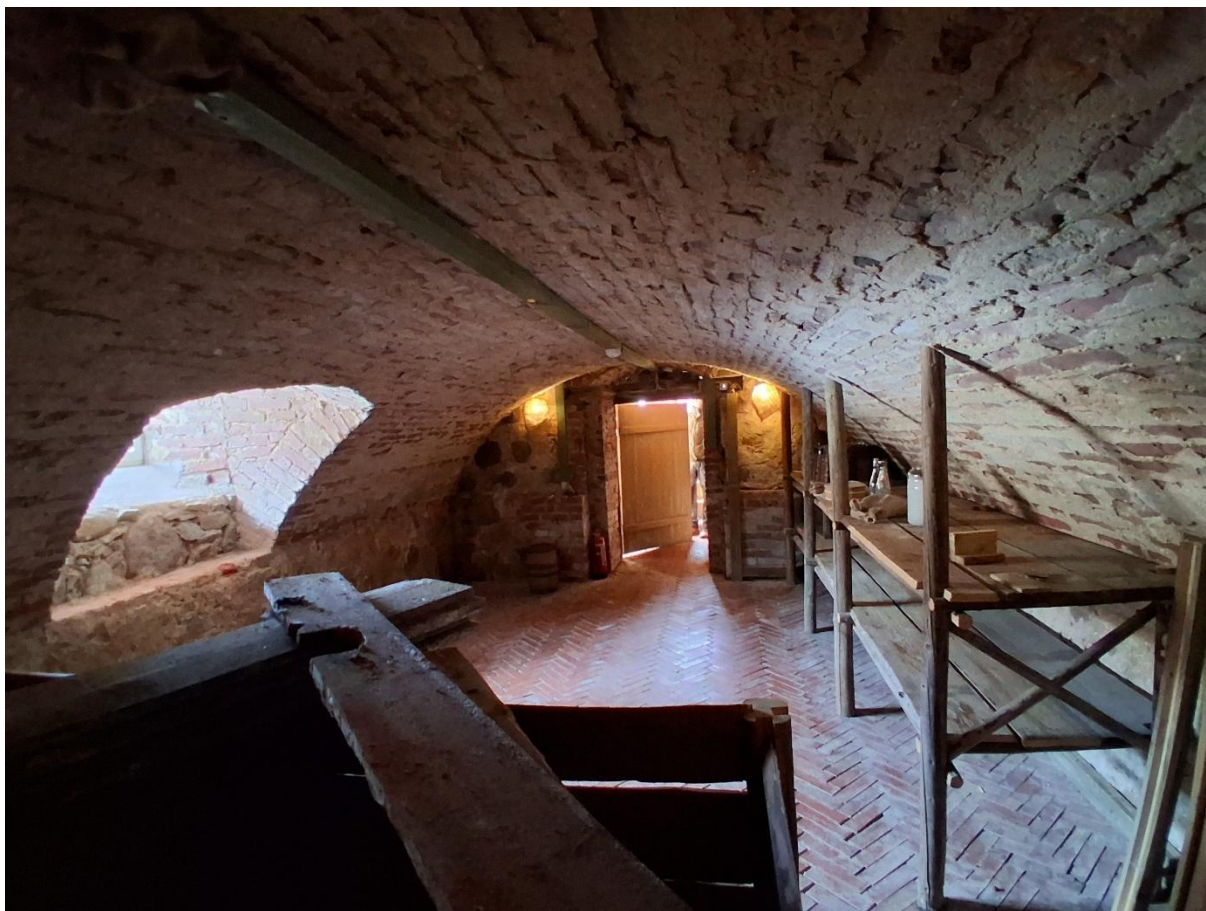
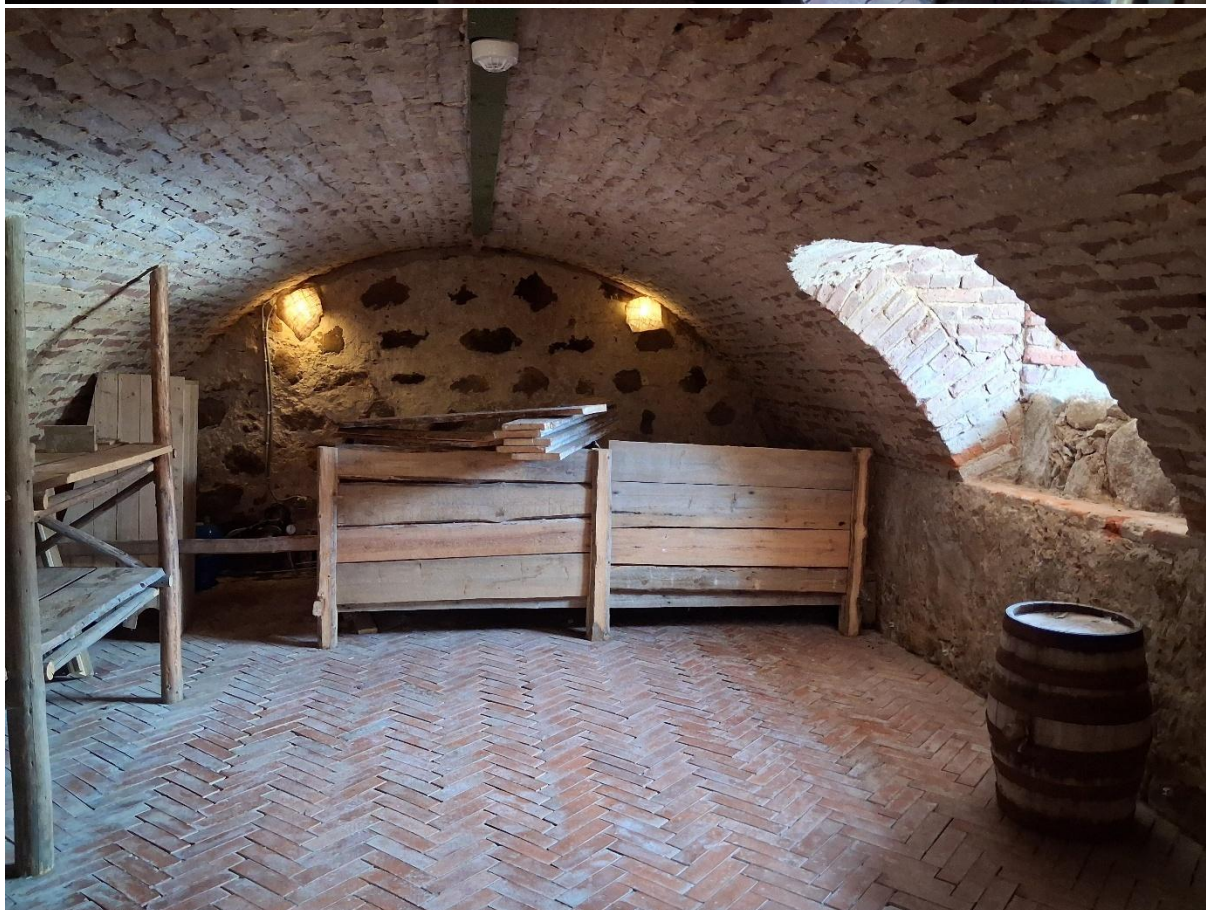
Fotod 21–22. Völvitud keldriruum hoone kaguosas. Fotod Kai Nõva, 04.03.2026
