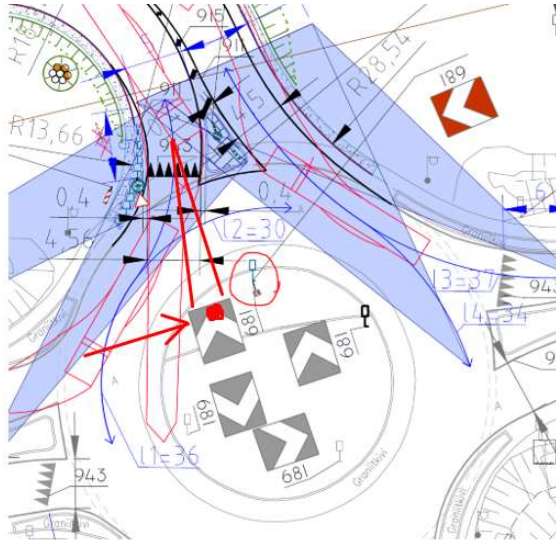
- Projekteeritud 681 märk peab paiknema sõidusuuna vastas, märgiposti tuleb nihutada.

Märk peab olema lihtsasti eemaldatav, kuna tegemist on eriveoste marsruudiga (sõidetakse mõlemas suunas üle ringristmiku kindlustatud ala, kus vedaja peab saama kiiresti märgid eemaldada ja tagasi paigaldada). Lisada vastav selgitus seletuskirja.

Vastus: Im. on nihutatud, selgitus seletuskirja lisatud.

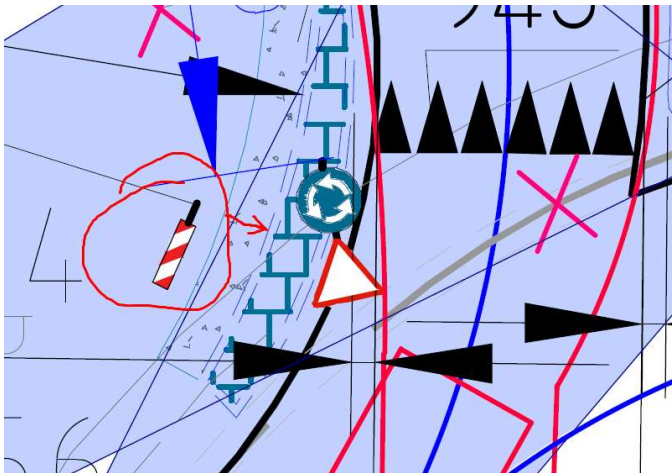
- 686 peab paiknema võimalikult ülesõidetava peenra lähedal, muidu pole sellest kasu – see peab „lõikajaid“ ohjeldama.

Vastus: Im. on nihutatud.

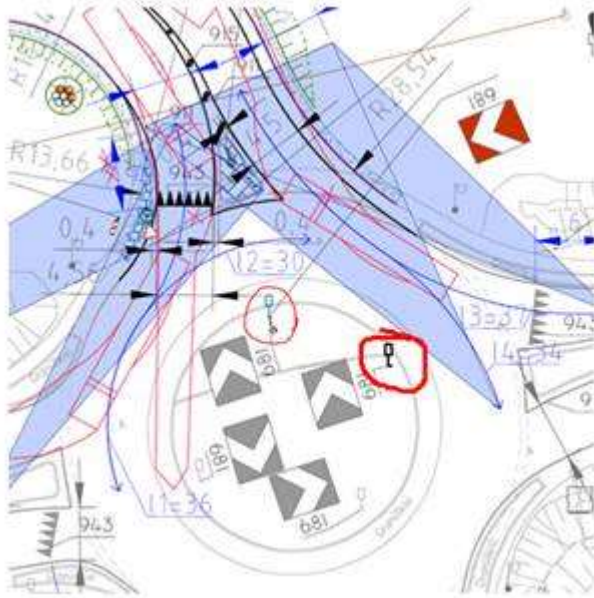
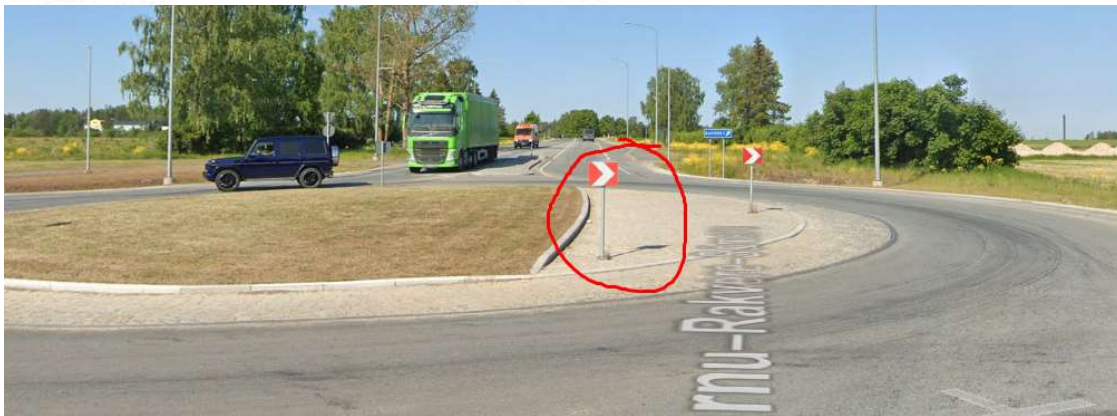
- Olemasoleva 681 asukoht ei vasta ikka looduslikule situatsioonile (geoalusel on see näidatud haljasalal).

Vastus: geoalus on korrigeeritud.
