FEB AS Tartu
Ringtee 61b, Õssu, Tartumaa

20. detsember 2023
TULEKAHJUÕPPUSE KOKKUVÕTE

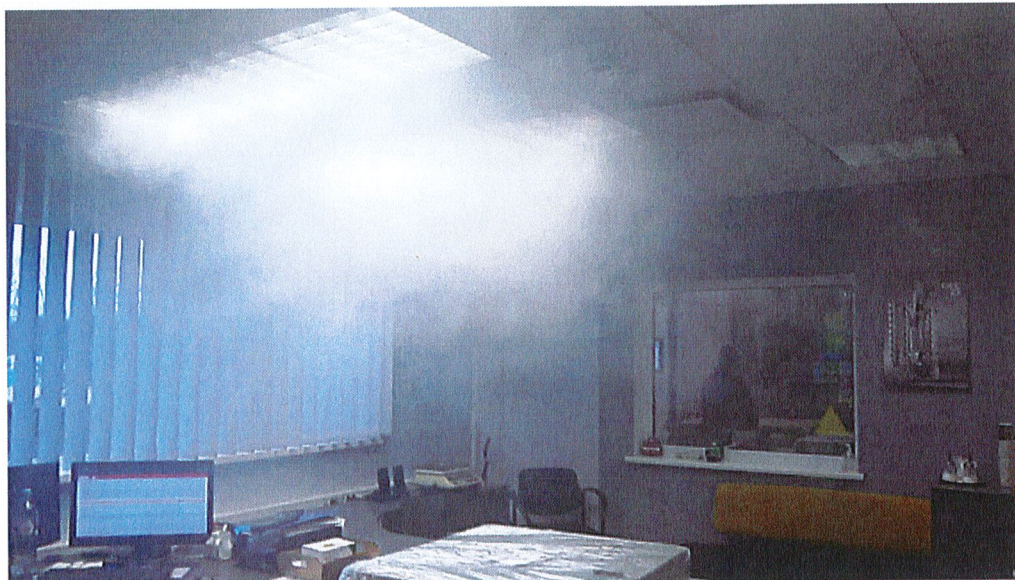
Tulekolle

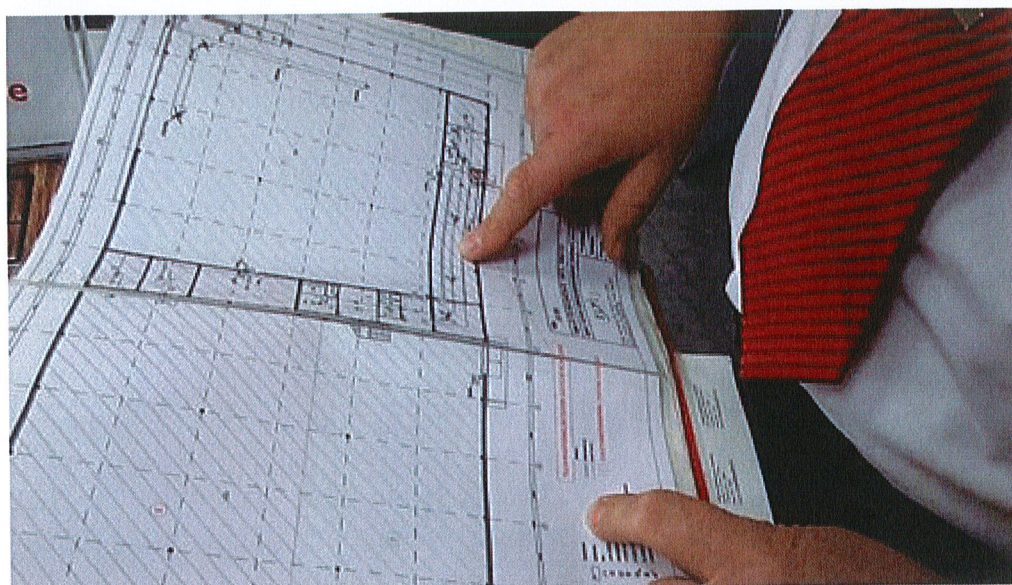
Tulekolde piirkond – tsoon 1 – ATS paiknemisskeemil

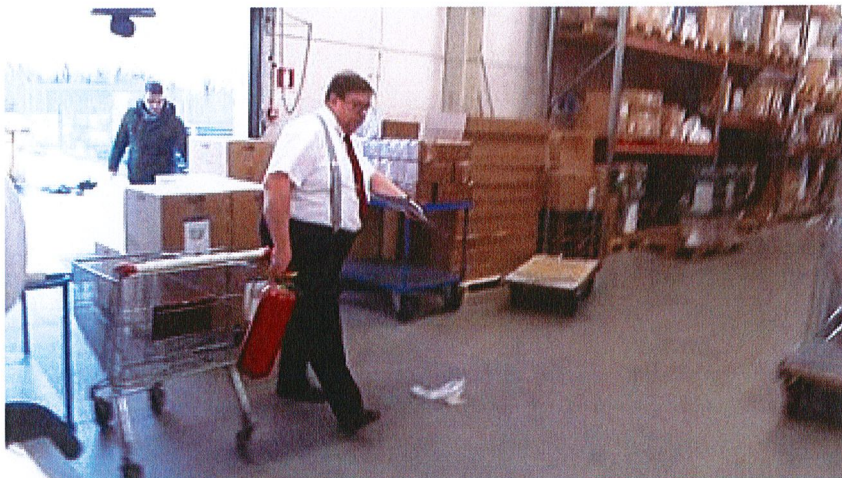
„Prooviti“ tuld kustutada

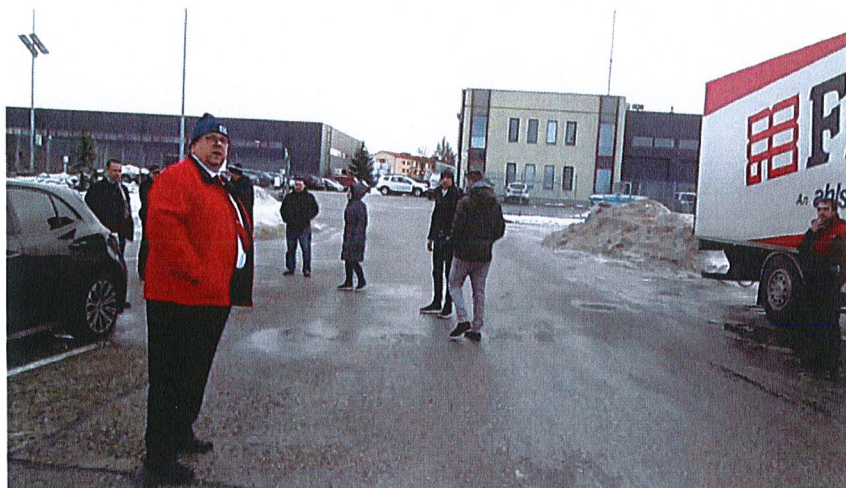
Kogunemine
