13.10.2026 nr 8-6/26/18227-1

**Boonuse maksmisest lepingus 3.2-3/26/511-1  
Riigitee 20 Põdruse–Kunda–Pada tee km  
0,1-13,4 keskkonnahoidlik taastusremont**

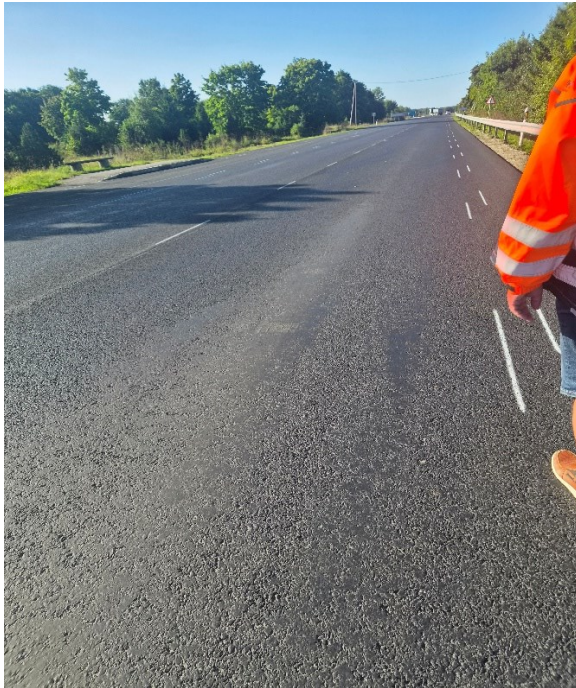
Pärast asfaltkatte paigaldamist ilmnesid teekattel mitmed bituumeniga küllastunud kohad, millest suuremad eemaldati liiklusohutuse ja haardeteguri tagamise eesmärgil. Küllastunud kohtade esinemine ja nende eemaldamise vajadus viitavad teekatte ebaühtlusele ning annavad indikatsiooni võimalikest probleemidest asfaltsegu koostises või paigaldamise kvaliteedis.

Kuna ka pärast suuremate laikude eemaldamist esineb teekattel väiksemaid küllastunud piirkondi, ei ole kõik visuaalselt tuvastatud probleemid kõrvaldatud. Küllastunud piirkondade esinemine viitab teekatte ebaühtlusele ega toeta käsitlust, et kogu vaadeldav lõik moodustab ühtsete omadustega homogeense terviku.

Pilt 1. Bituumeniga küllastunud kohad

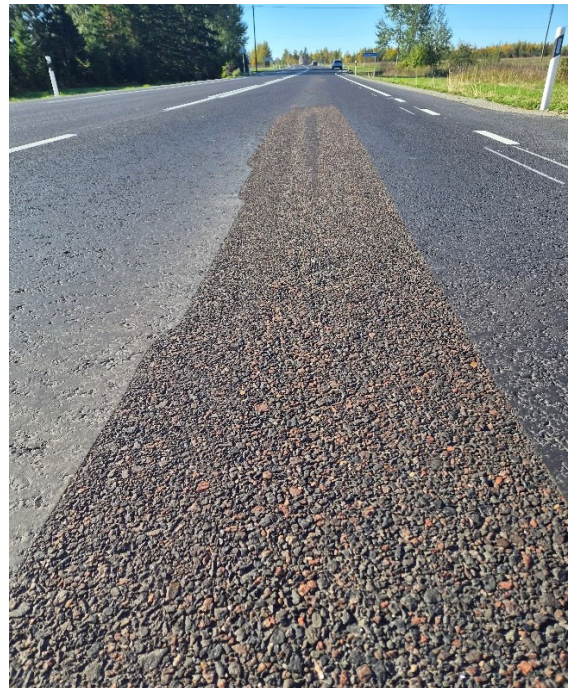
Bituumeniga küllastunud kohtade eemaldamiseks veetehnoloogia abil antud põhimõtteline nõusolek ei tähenda töö kvaliteedi heakskiitmist. Veetehnoloogia kasutamisel eemaldatakse katte pinnalt osa juba paigaldatud materjalist, mille eest on töövõtjale tasutud. Töötlemine muudab katte

pinda ning võib mõjutada kattekihi omadusi. Bituumeni eemaldamine ei tõenda, et kattekihi algsed omadused on taastatud või et teelõik vastab pärast töötlemist kogu ulatuses tehnilises kirjelduses ja lepingus sätestatud kvaliteedinõuetele.

Pilt 2. Peale veetechnoloogia kasutamist
