Projekti nr: **S2103**

**Riigitee nr 17152 Vohnja - Kadrina km 8,710**

**Undla silla rekonstrueerimise põhiprojekt**

## **SELETUSKIRI**

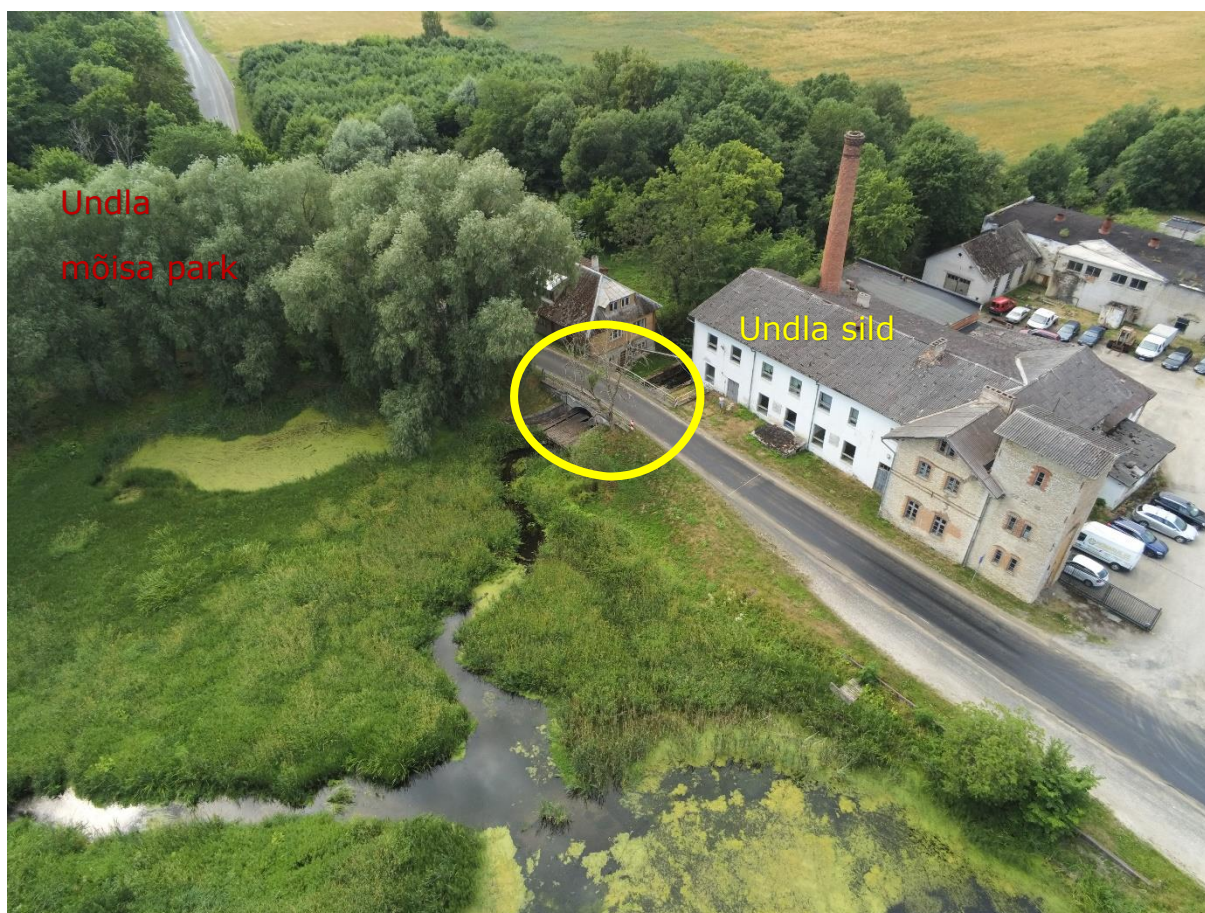
**Foto 1** Vaade sillale Kadrina poolt

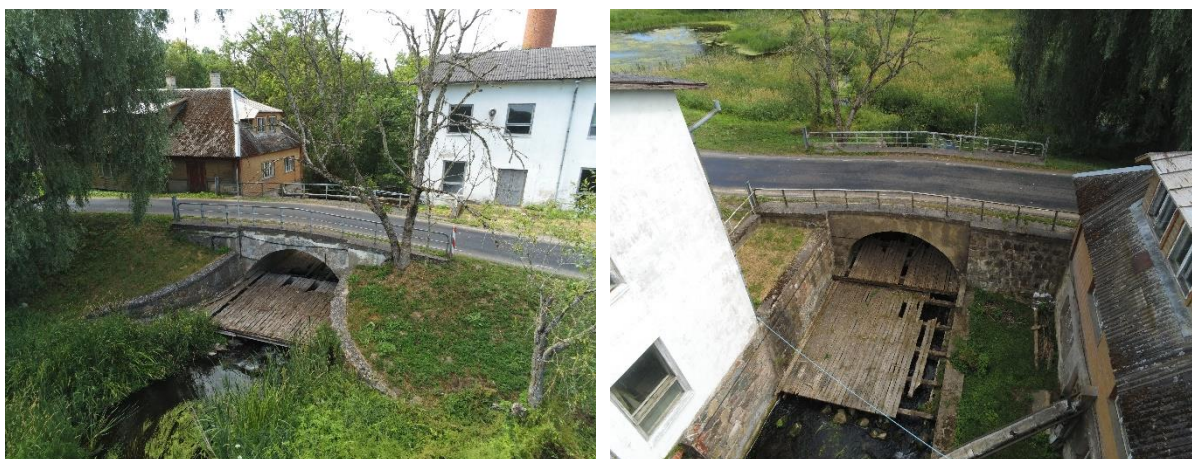
Silla paremal küljel (jõe sissevoolupoolne külg, **foto 2** vasakpoolne pilt) on maakividest veerandkaare-kujulised tugimüürid, mis on osaliselt lagunened. Nende vahel on pinnasest paisutusvall, mis tekitab jõest ülesvoolu asuvat Undla veskijärve.

Silla all on puidust ja terasest pörkepõrand, mis on praktiliselt lagunened. Pörkepõrand kinnitub sillakonstruktsioonide külge. Pörkepõrand ja selle konstruktsioonid kuuluvad „Flora“ kinnitus omanikule.

Silla vasakul küljel (jõe allavoolupoolne külg, **foto 2** parempoolne pilt) jätkub jõgi „Flora“ kinnistul asuvate hoonete vahel, kus see kulgeb maakivimüüritisest seintega kindlustatud kanal.

**Foto 2** Silla sissevoolupoolne ja väljavoolupoolne külg

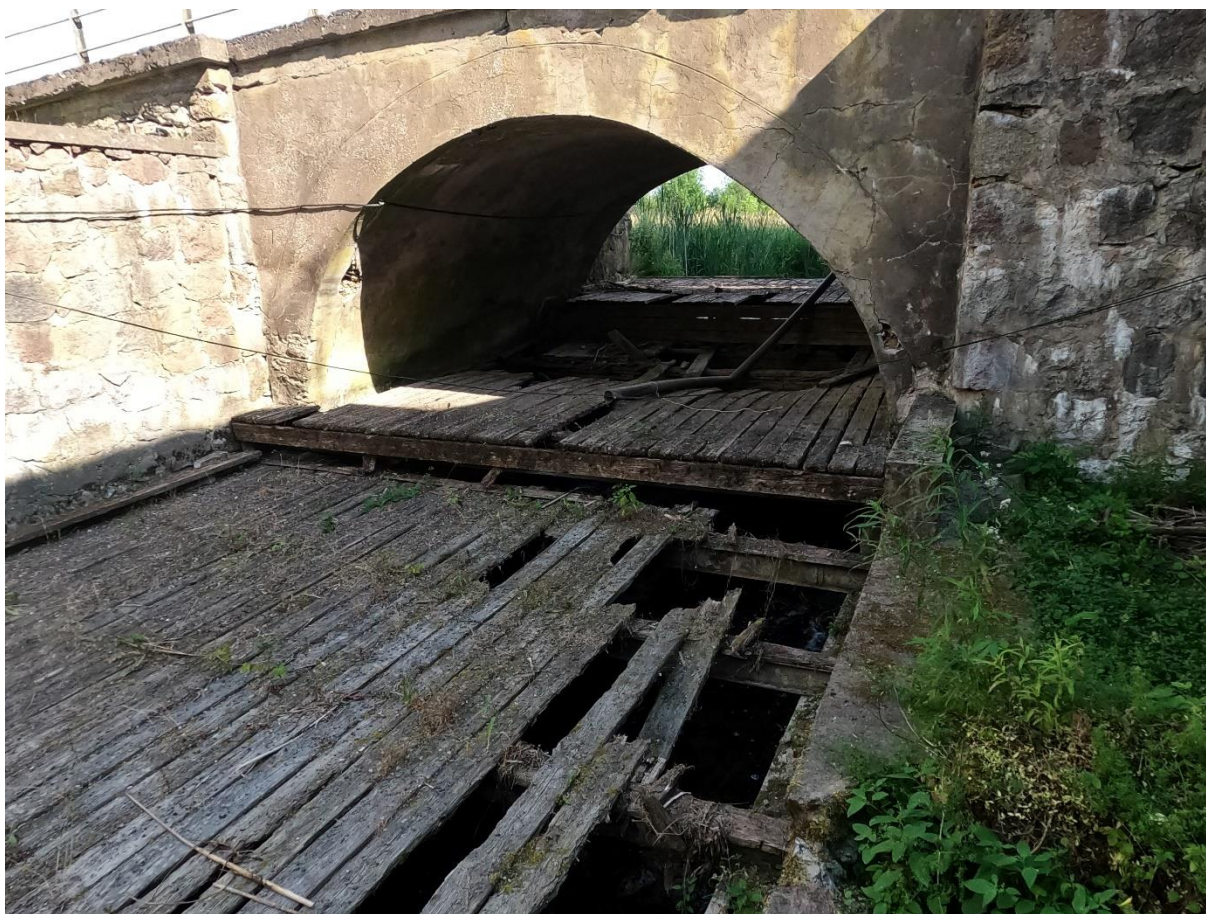
Silla all olev puitpõrand on lagunened (**foto 3**)

**Foto 3** Silla alune lagunenuid puitpõrand

Olemasolev puitpõrand silla all on lagunenu. Projektis on ette nähtud kõige madalam puitpõrand säilitatavana ning kaks kõrgemal asuvat puitpõrandat taastatavana.

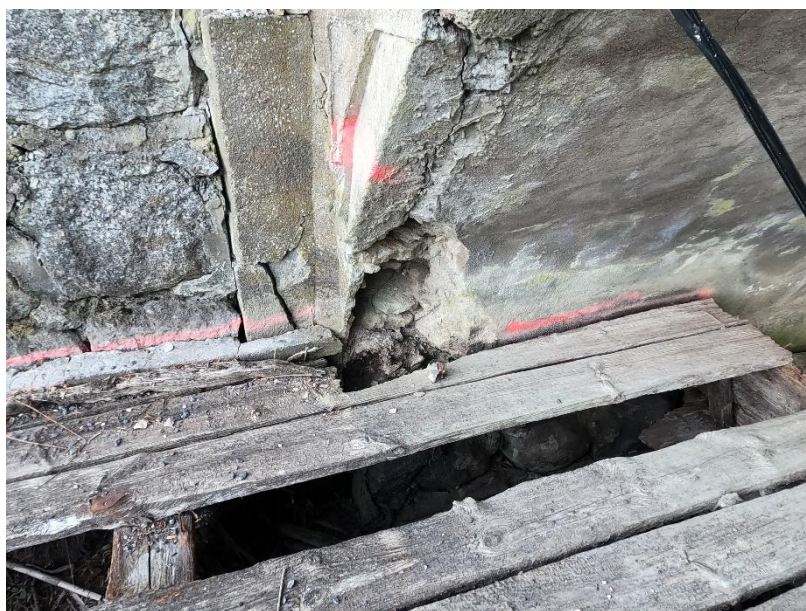
Silla võlv on kaetud krohvikihiga ning valdavalt heas seisukorras. On lokaalsed kahjustused, kus lubjakivi, arvatavasti vee- ja jää erosiooni mõjul, konstruktsioonist eemaldunud ning võlvi on tekkinud tühimikud. Vaata **foto 4** kuni **6**. Need kahjustused mõjutavad silla kandevõimet, kuna on vähenenud kandva elemendi ristlõige. **Foto 6** nähtav pragu kandevõimet tingimata ei mõjuta, kui see pragu on ainult krohvikihis, kuid ilma konstruktsioone avamata ei ole võimalik seda täpsemalt hinnata.

**Foto 4** Tühimik võlvis sissevoolupoolsel vasakul küljel

Selleks tuleb täita  **fotodel 4**  kuni  **7**  kajastatud augud/tühimikud täitebetooniga. Pindadel kasutatav remontmeetodi kirjeldus:

- pindadelt eemaldada mehaaniliselt kõik lahtised konstruktsiooni osad;

- pinna tühimikes paigaldada betooni nakkekiht, mis sobitub valitud tasandusseguga;
- pinna tühimikud täita ja tasandada tasandusseguga.

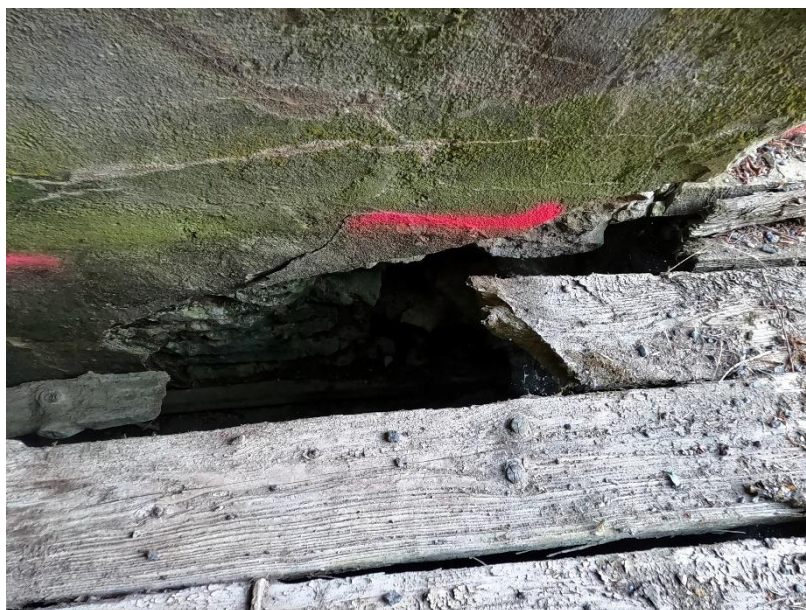
**Foto 5** Tühimik võlvis sissevoolupoolsel paremal küljel

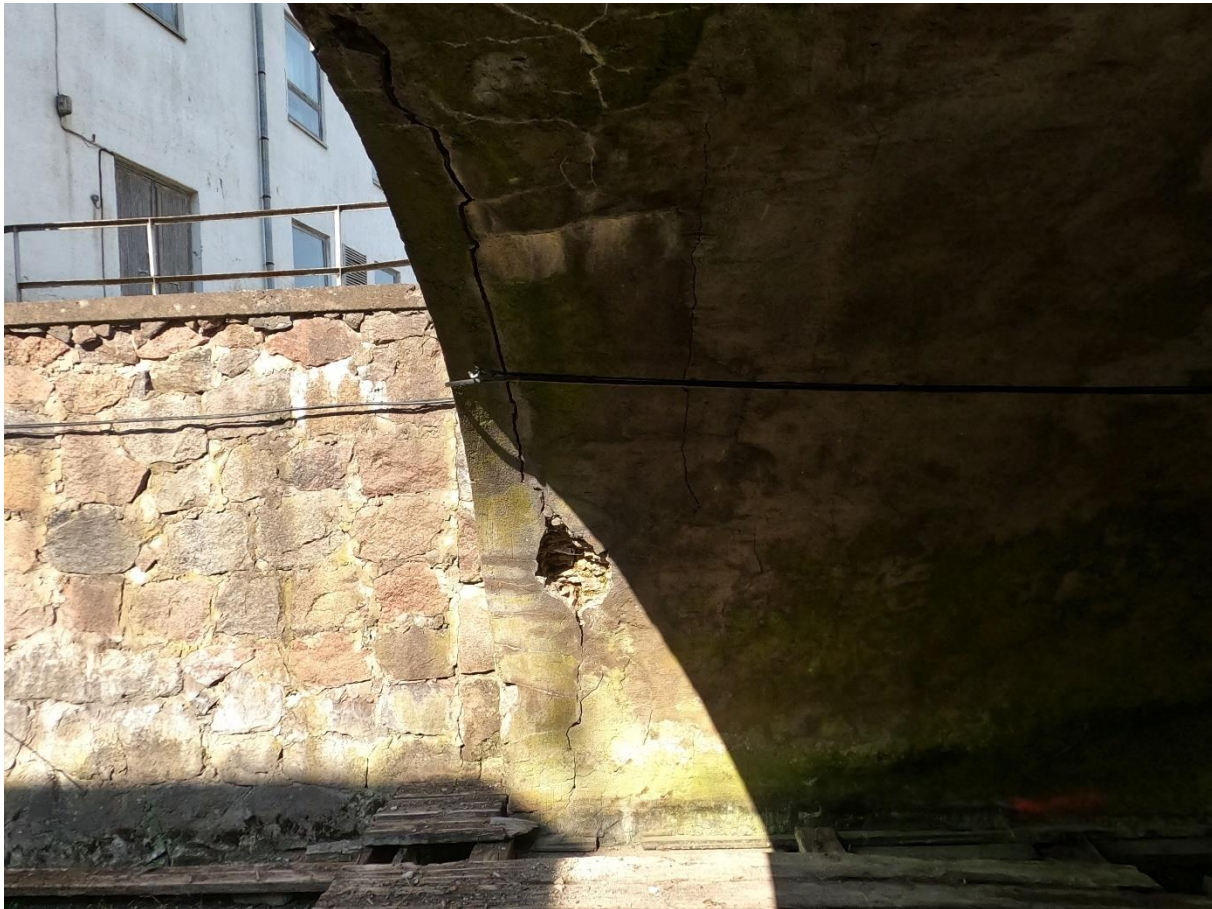
**Foto 6** Tühimik võlvis ja pragu krohvikihis silla väljavoolupoolsel paremal küljel

**Fotol 6** nähtav pikipragu ja teised analoogsed pikipraad tuleb täisinjekteerida.

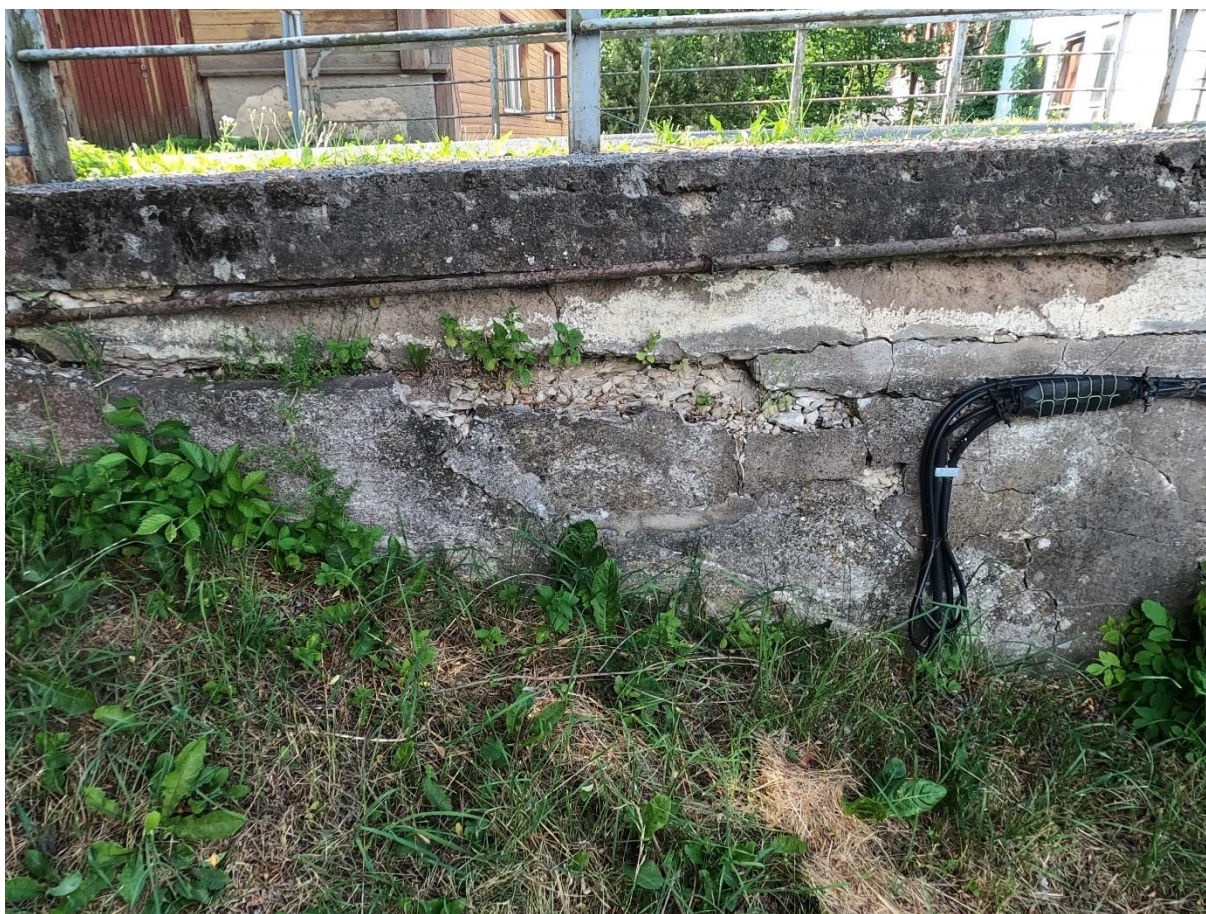
Silla külgseintel on osaliselt eemaldunud krohvikiht ning erosioonile paljandunud seinakonstruktsioonid (**foto 7**). Tegemist ei ole hetkel kandevõimet mõjutava kahjustusega, kuid aja jooksul areneb see selliseks.

**Foto 7** Silla külgseina pealmine kahjustus
