KALASTIKUEKSPERDI ARVAMUS RABIVERE II TURBATOOTMISALA EKSPERTHINNANGULE

Planeeritud tegevuste mõju Maidla jõe

Koostaja: Gustav Lauringson, ihtüoloog, dipl-biol

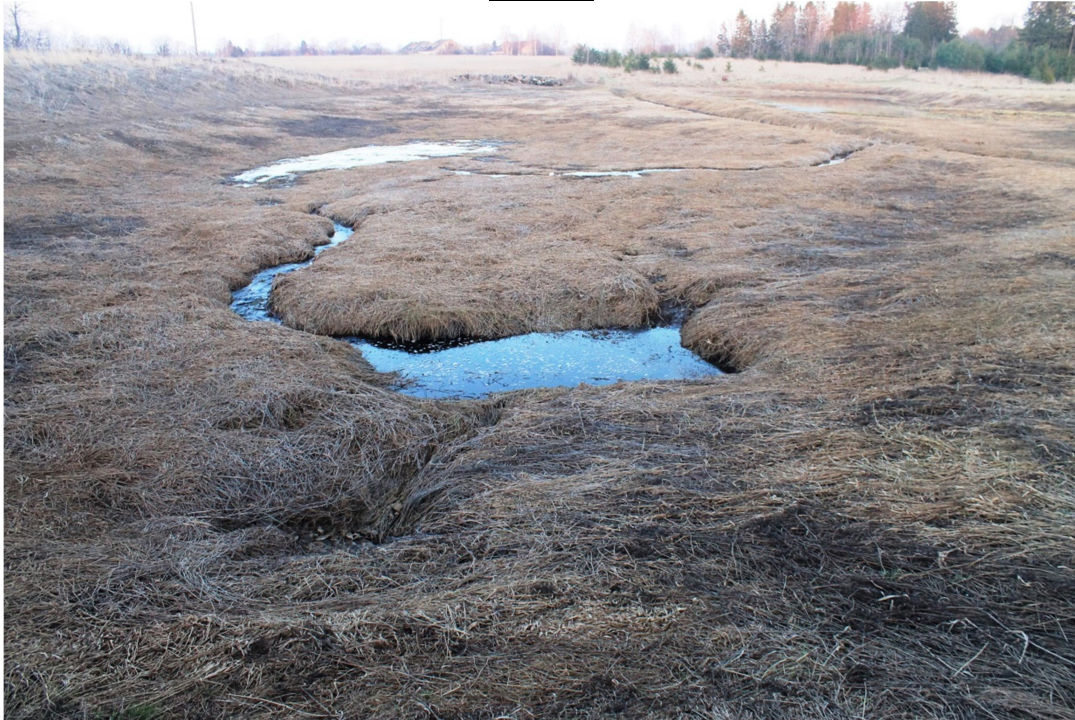
Foto 1. Hageri karstiväli, esiplaanil Urgeauk. Hageri aleviku servas kaob Maidla jõgi maa alla ning ilmub uuesti maapinnale ca poolteist kilomeetrit alamal Sutlema allikatiikide näol. 11.04.2015.

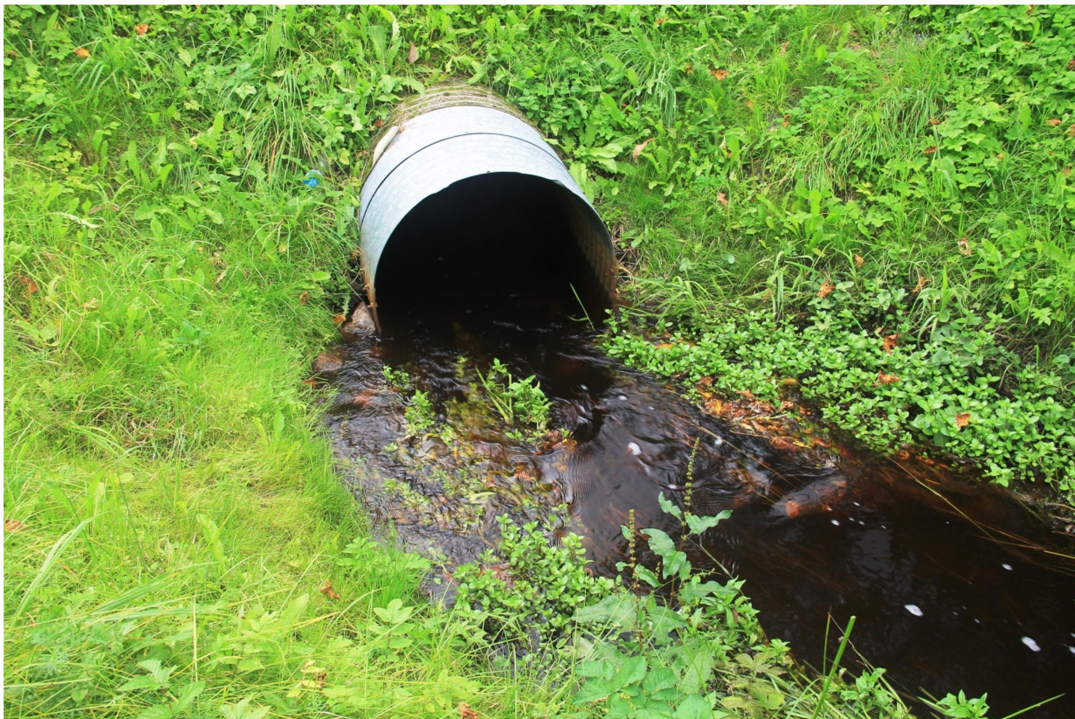
Välitööpäeval oli Kernu-Kohila maantee truubi juures hinnanguline vooluhulk ca 30 l/s ning vesi oli pruuni värvi (foto 2, taustinfona oli 3.09 Keila hüdromeetriaajaama keskmine päevanäit +124 cm). Nädal hiljem (10.09) oli sama truubi juures hinnanguline vooluhulk ca 12 l/s, kusjuures Keila jõe veetase oli Keila hüdromeetriaajaama andmetel ikka veel ca 20 cm üle kuukeskmise (keskmine päevanäit +94 cm). Taustaks olgu lisatud, et mõõdukalt veerohkel 2020. aasta suvel vooluvesi Kernu-Kohila maantee truubi juures enamasti puudus. Näiteks välitööpäeval 1.08 oli kuiv ka Sutlema allikatiigist väljuv truup ning vesi hakkas sängi

Foto 2. Kernu-Kohila maantee truup, 18,4 km suudmest. Veerohkel välitööpäeval septembri alguses oli hinnanguline vooluhulk jões ca 30 l/s, kuid nädal hiljem oli see vähenenud ligi kolm korda. 3.09.2025.

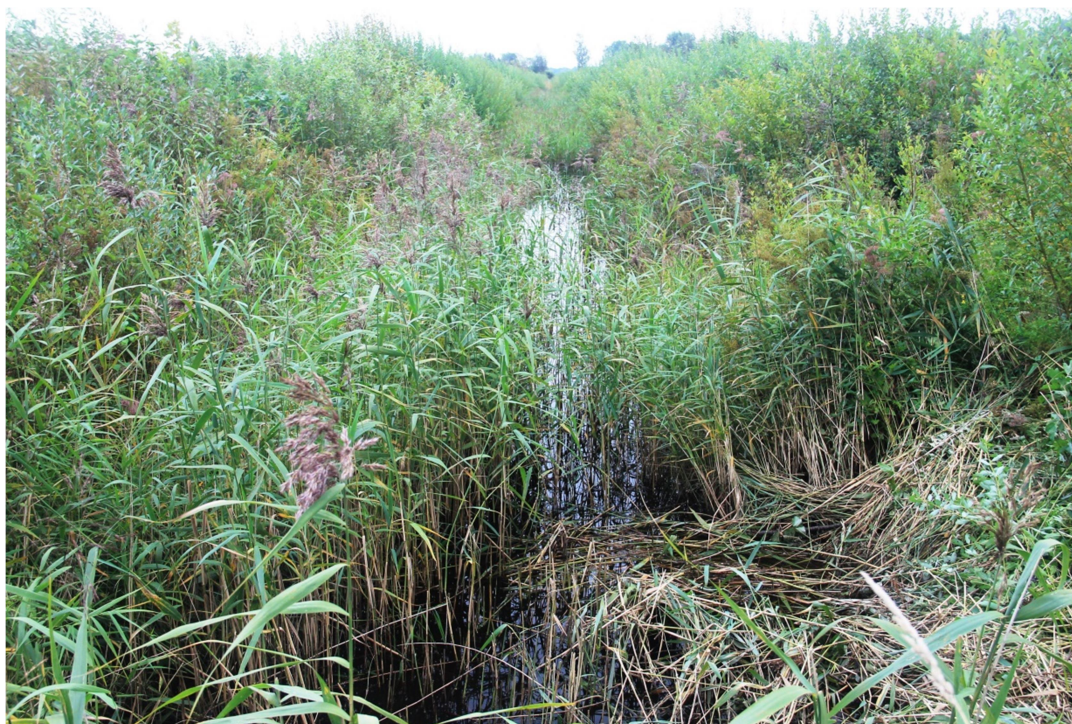
Foto 3. Pilliroogu mattunud jõesäng põllutruubilt ülesvoolu, 19,1 km suudmest. Kultuurheinamaade kohal voolas jõgi avatud sängis ja oli taimestikurohke. 3.09.2025.

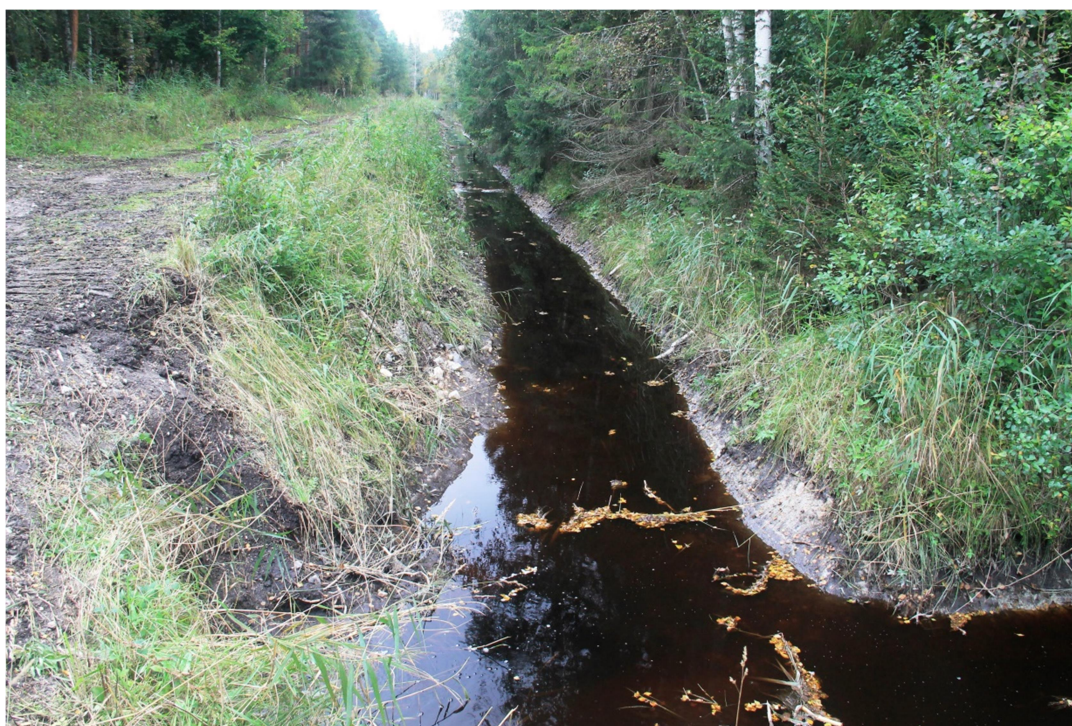
Foto 4. Rabivere turbatootmisalast allavoolu, 20,8 km suudmest. Metsavahelist lõiku oli hiljuti ekskavaatoriga puhastatud ning sete, puit- ja taimerisu välja tõstetud. 3.09.2025.
