TÖÖ NR 2024-197  
September 2024

# **ALUSTE KRUUSAKARJÄÄRI KAEVANDATUD MAA KORRASTAMISE PROJEKT**

Objekti asukoht: Pärnu maakond, Põhja-Pärnumaa vald, Aluste küla

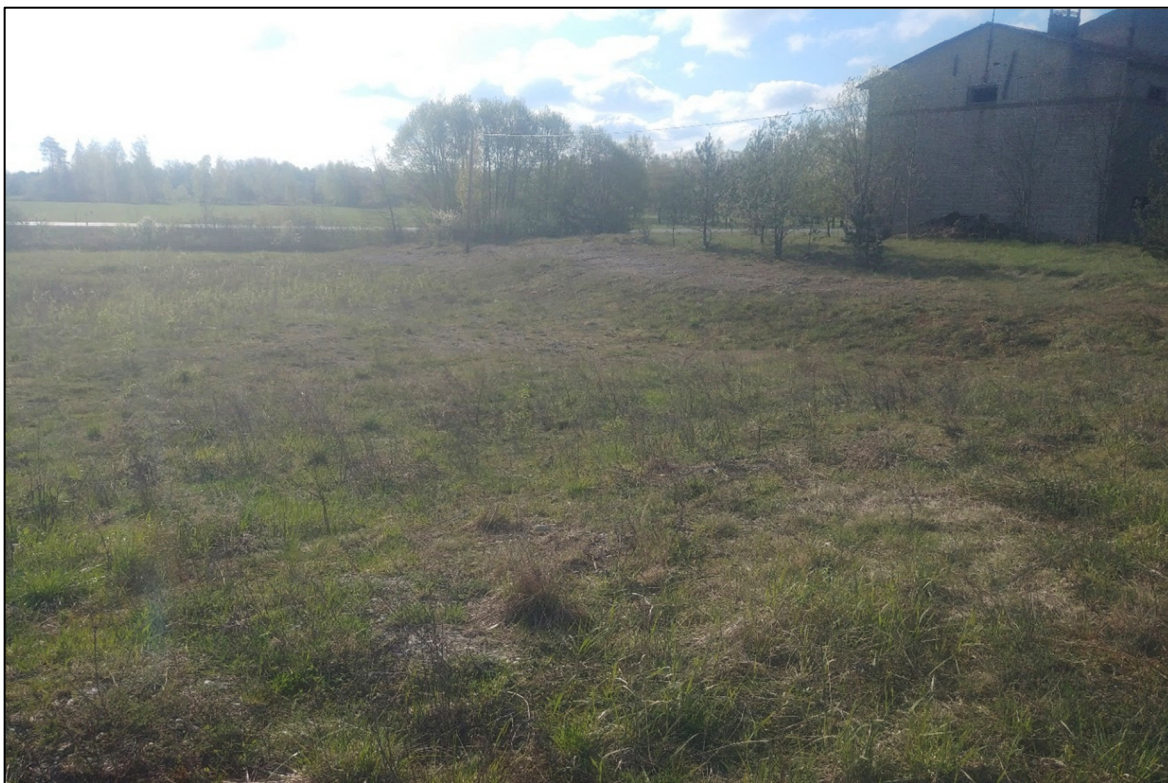
**Foto 1.** Vaade mäeeraldise lääneservast korrastatud karjääri lõunaosale (08.05.2024).

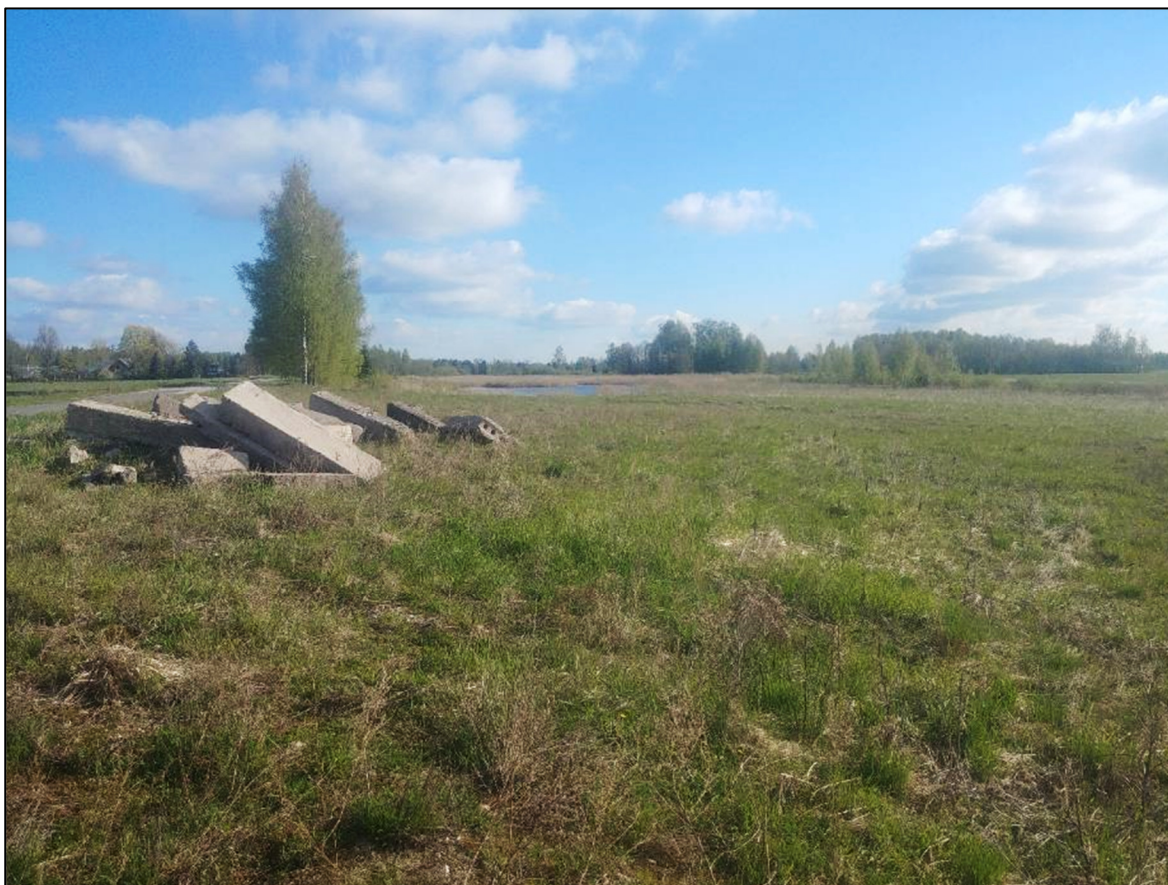
Mäeeraldise lääneservas leidub ehitusjätmeid (betoonplokid), mis tuleb tehnilise korrastamise lõpetamiseks karjäärialalt ära vedada ning käidelda.

Karjäärialala lääneossa on jäänud ehitusjätmeid (betoonplokid), mis tuleb korrastatavalt maalt ära viia ja käidelda vastavalt kehtivale korrale.

**Foto 2.** Vaade karjääri lääneservas asuvale betoonplakkide hunnikule, mis tuleb likvideerida (08.05.2024).

Maavara kaevandamise luba kehtib Aluste kruusakarjääris 06.06.2026. Kaevandamise käigus on korrastamistööd valdavas osas juba tehtud. Karjääriala korrastamise lõpetamiseks tuleb mäeeraldise lääneservas leiduvad ehitusjäätmekid (betoonplokkid) alalt eemaldada ning nõuetekohaselt käidelda.

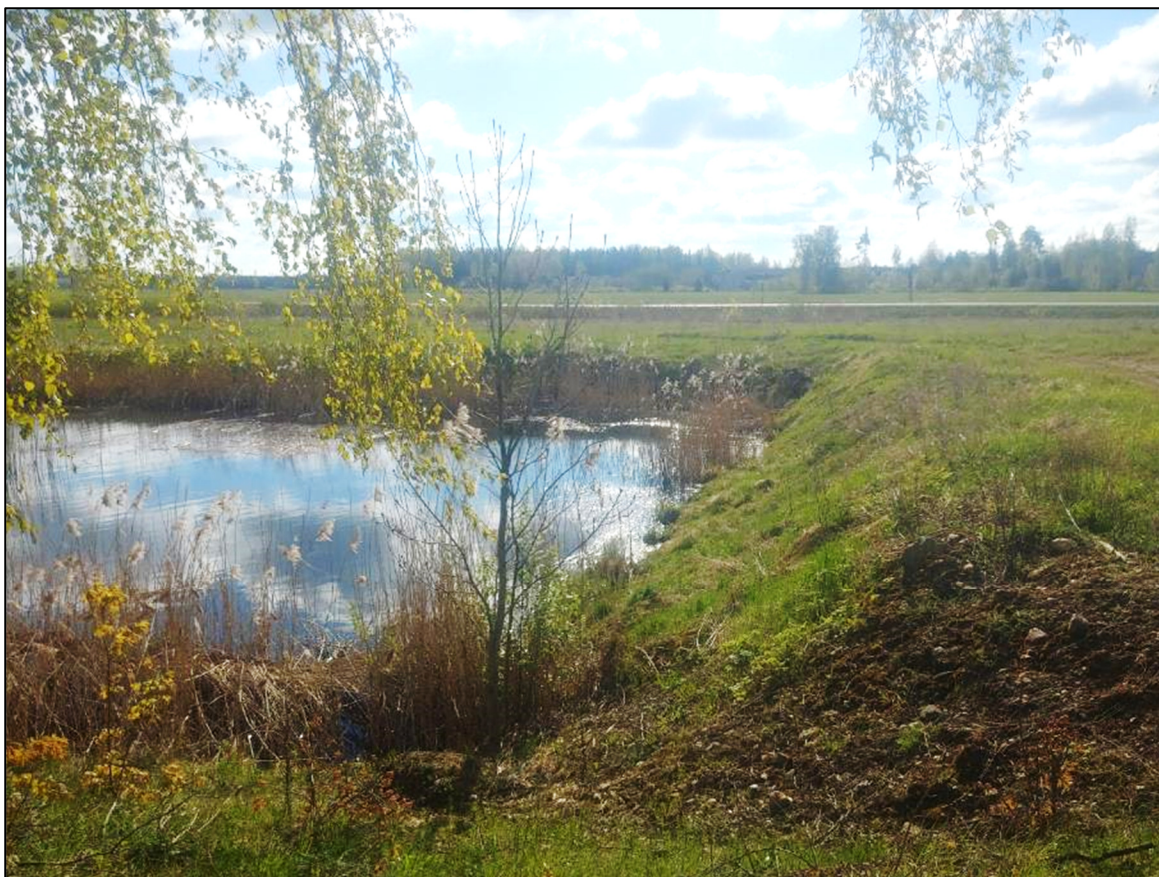
**Foto 3.** Vaade mäeeraldise lääneservast karjääri veekoguks korrastatud loodeosale (08.05.2024).

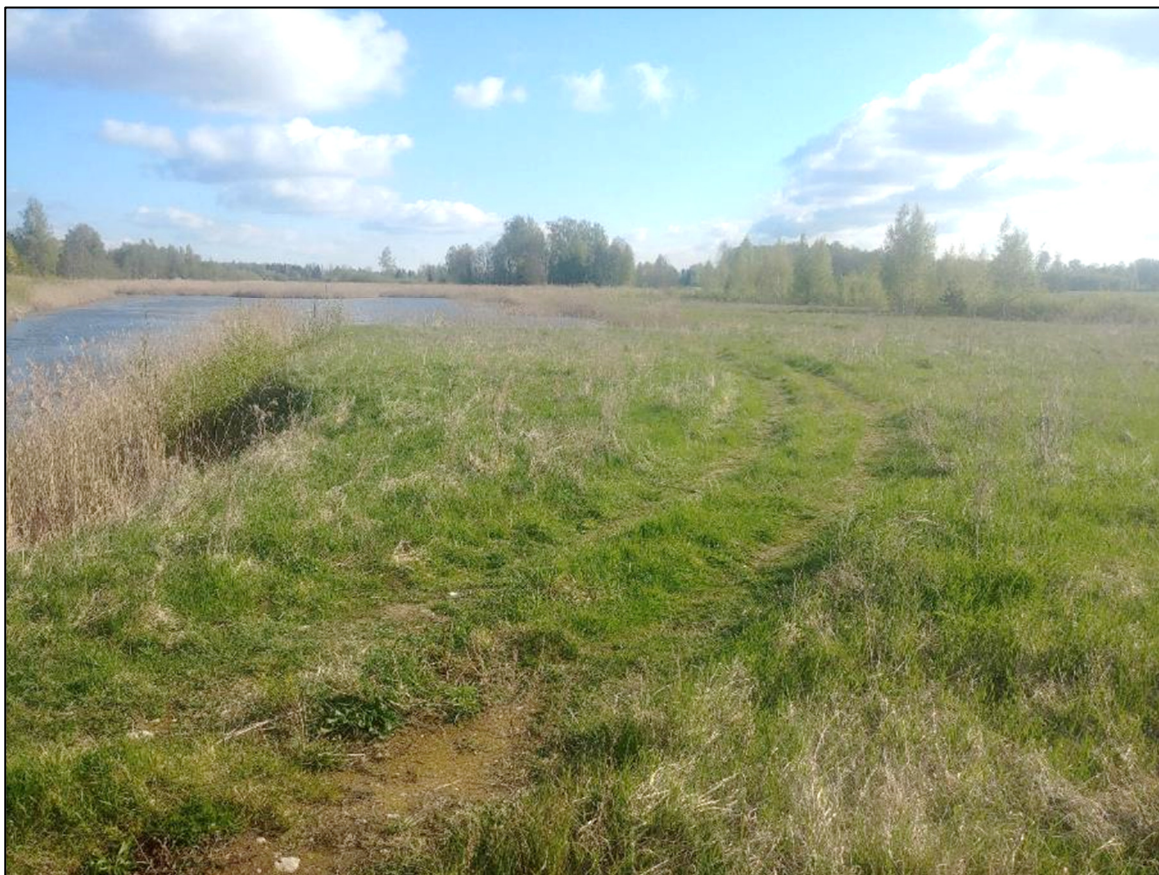
**Foto 4.** Vaade mäeeraldise keskosast korrastatud karjääri põhjaosale. Veekogu kaldal kulgeb kallasrada (08.05.2024).

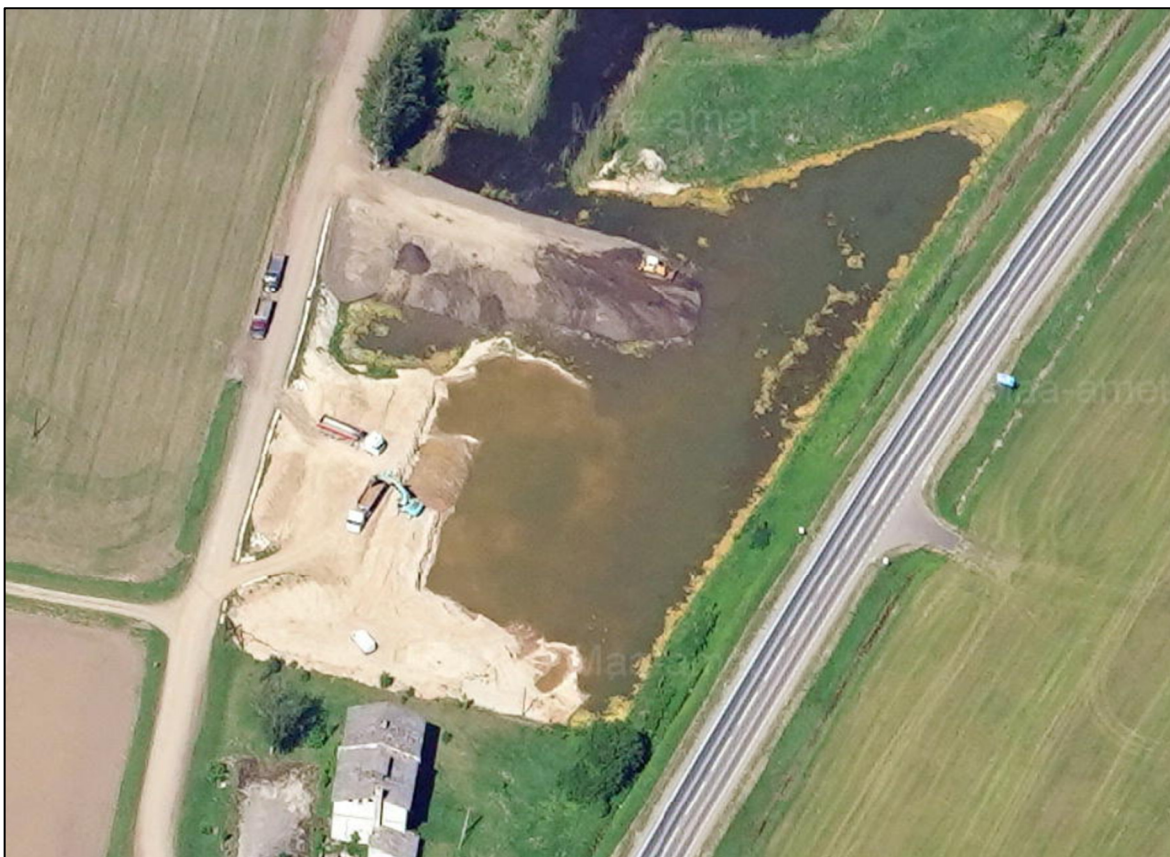
**Foto 5.** Maavara kaevandamine ning samaaegselt teostatav tehniline korrastamine (tagasi täitmine) Aluste kruusakarjääris (Maa-ameti kaldaerofoto 03.06.2019).

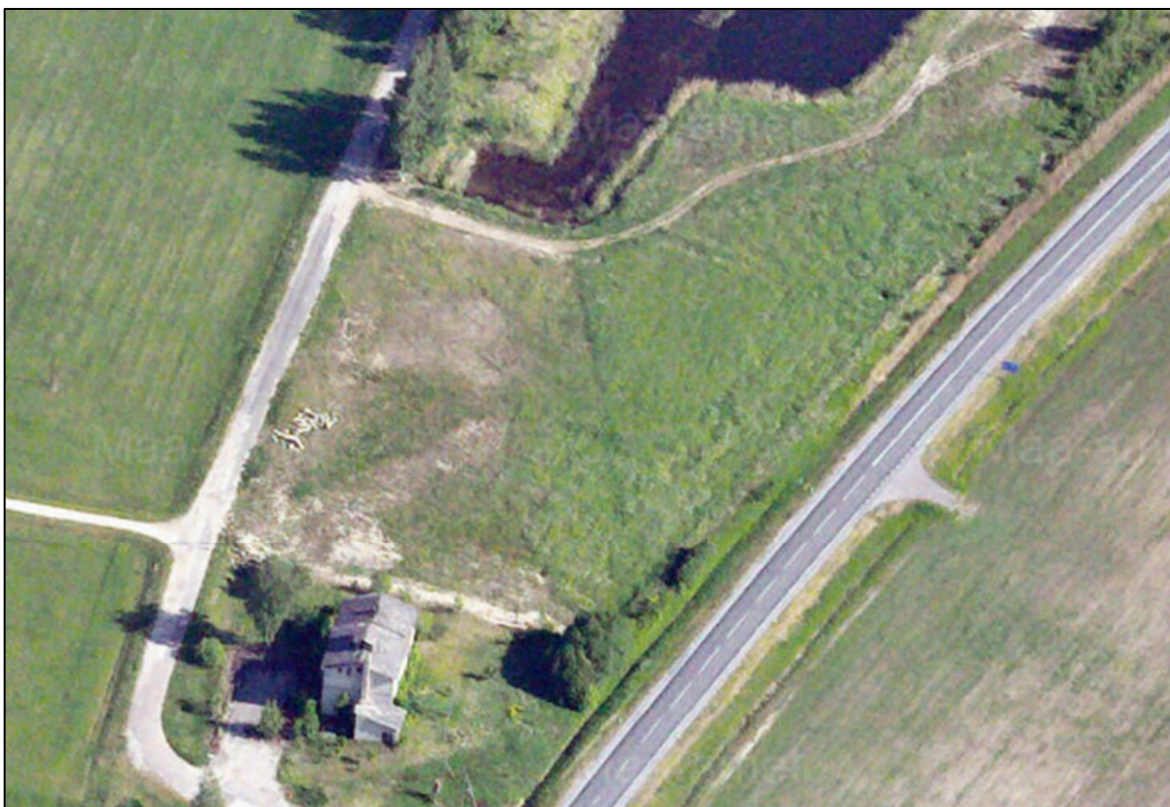
Aluste kruusakarjääris teostati tehnilise korrastamise tööd (sh maapinna silumine ning mullatamine) 2019. aasta suvel. Mullatamise järgselt rohttaimede seemneid ei külvatud. See võimaldas isetaimestumise teel taastada korrastatud alal piirkonnale iseloomuliku rohttaimede koosluse.

**Foto 6.** Tehniliselt korrastatud ning isetaimestunud karjääriala (Maa-ameti kaldaerofoto 07.06.2024).

Kui korrastatud alal leidub kohti, kus isetaimestumine ei ole hästi õnnestunud, siis nendesse kohtadesse on vajadusel täiendavaks külvamiseks sobilik kasutada harilikku aruheina *festuca pratense* sisaldavat heinaseemne segu (nt Older Seeds OÜ kõrreliste segu „FESTUCA“, mis koosneb roog-aruheinast, harilikust aruheinast ja põldtimutist). Aruheinale liikidele sobivad kasvamiseks niiskemad mullad ning heinaseemne segu toetab alale tekkiva niidukoosluse liigilist mitmekesisust. Kõrreliste segu kulunorm on 25 kg/ha.
