Tallinn–Tartu–Võru–Luhamaa maantee Kardla– Tartu lõigu ehituse töötsooni jäävate **kaitsealuste** **taimede** kasvukohtade inventuur ja taimede ümberasustamise põhjendatus

Nordic Botanical OÜ

Tellija: Skepast & Puhkim OÜ

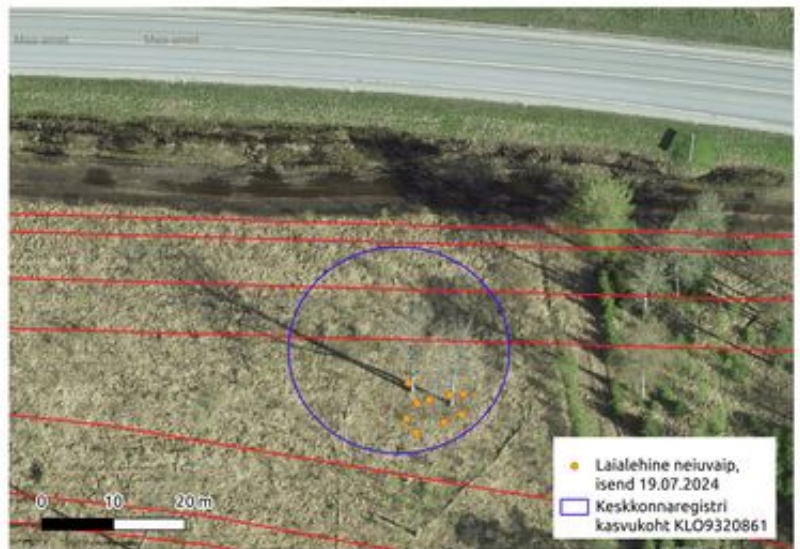
Kasvukoht on registreeritud Keskkonnaregistris 2009. aastal. Kasvukohas on tehtud lageraie 2014 - 2015. **Kasvukohta on jäetud säilikpuudena kaks suurt haaba, mille lähikümbrusest leiti välitööde käigus kokku 9 laialehise neiuvaiba isendit.** Taimede seisund oli hea. Mujalt taimi ei leitud ja võimalike kasvukohtade olemasolu väljaspool Keskkonnaregistris registreeritud kasvukohta on teadmata. Kuna aga raiejärgselt on tingimused raiesmikele jäänud laialehistele neiuvaipadele aastakümneid väga ebasoodsad, on taime esinemine rohkearvuliselt väga vähetõenäoline ka väljaspool registreeritud Tähtvere kasvukohta.

Joonis 1: Välitöödel leitud laialehise neiuvaiba isendid Keskkonnaregistri kasvukohas KLO9320861. Punasega tulevase tee servajooned.

Varasemalt on laialemasest neiuvaipa küllalt edukalt ümber asustatud Pakri poolsaarel (2013, Nordic Botanical OÜ). Viis aastat peale ümberasustamist 2018. aastal toimunud seire käigus tuvastati, et vähemalt 2/3 ümberasustatud taimedest olid elus. Seega ei ole ümberasustamine liigile küll kuidagi kasulik, kuid looduskaitse võttes arendustegevuste mõju leevendamisel looduskeskkonnale siiski arvestatav. Võib eeldada, et suur osa taimesendite suremusest annab laialehise neiuvaipa puhul asjaolu, et tegemist on valdavalt metsades kasvava liigiga, mida ei ole võimalik igalt poolt tervikliku mättana välja kaevata. Segavaks saavad nii mullas olevad puude juured kui asjaolu, et kamardumata metsapinnas ei seisa hästi koos ja kipub väljakaevatava taime juurte ümber kaevamise ja transpordi käigus varisema. Osad taimesenditest kasvavad ka kohtades, kust nende terviklik väljakaevamine ei olegi võimalik. Näiteks puude vahetus läheduses (vt joonis 1).

Tähtvere külas asuvas Keskkonnaregistri kasvukohas KLO9320861 loendati ja kaardistati 19.07.2024 kokku 9 isendit laialemasest neiuvaipa, millest kaks asusid vahetult puude kõrval ja mille ümberasustamine võib osutuda keeruliseks või võimatuks. Teised isendid on heas seisundis ja taluksid ümberasustamist tõenäoliselt hästi. Arvestades ümberasustatud taimede eeldatavat ellujäämist võib siiski arvestada, et pikaajaliselt õnnestub ümber asustada u 4 -

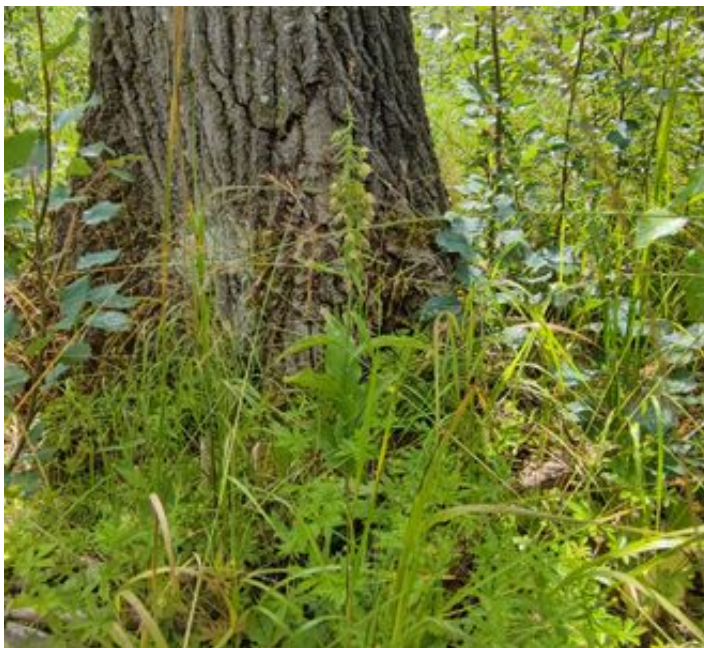
Joonis 2: Sellist puutüve kõrval kasvavat taime on enamasti keeruline ümberasustada ja tema eeldatav ellujäämus tõenäosus on madal. Taim pildistatud kasvukohas KLO9320861.

5 taimesendit. Et tegemist on Tartumaal siiski küllalt levinud liigiga, võib kaaluda, kas taimede ümberasustamine on selle arvu juures üldse otstarbekas. Kui Keskkonnaamet siiski leiab, et taimede ümberasustamine on põhjendatud, võiks kaaluda ümberasustamist lähipiirkonna metsaaladele, mis teadaolevalt jäävad lähiajal raiumata. Lähim suurem teadaolev ja hea ligipääsuga laialehise neiuvaipa kasvukoht jääb u 3 km kaugusele (KLO9320816). Kaugema transpordi korral võib transpordist ja uues kasvukohas tehtavatest kaevamistööstest tekkiv summaarne keskkonnakahju (emissioonid heitgaasidena, metsapinnase tallamine, uute kasvukohtade tekitamine jm) olla nii väikese ümberasustatavate taimesendite arvu puhul põhjendamatult suur.
