MAA- JA RUUMIAMET

Meie 02.12.2025 nr 7-1/25/16901-4

Valgamaa kruusateede säilitusremont 2026

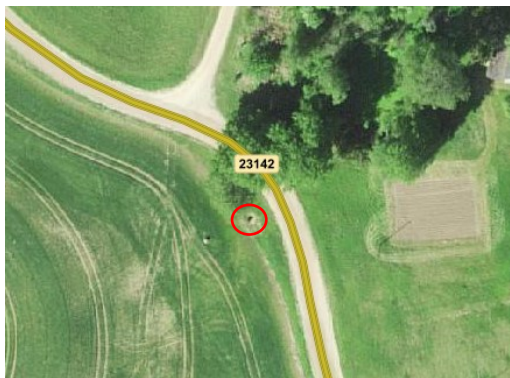
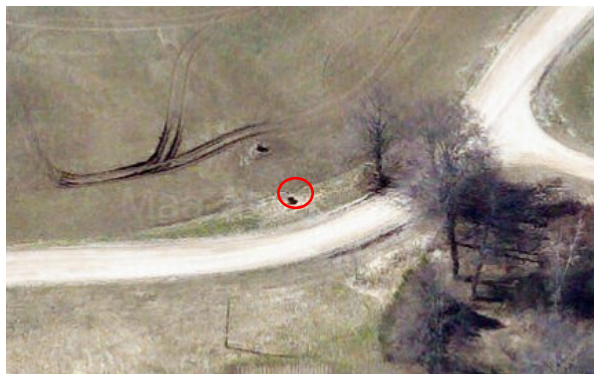
Foto 1 Maa- ja Ruumiameti aerofotost Foto 2 Maa- ja Ruumiameti kaldaerofotost

Otepää vallas Kubuna külas 23142 Ruuna-Pringi tee katastriüksus (tunnus 60802:003:1111) piirneb maaparandusehitistega Kibena-1 (maaparandussüsteemi/ehitise kood 3101340020180/001), Kibena-3 (3101130020270/001), Kroonimäe-1(3101340020180/002), KROONIMÄE-2 (3101130020270/003) maa-alaga ning katastriüksust läbib maaparandusehitiste Kibena-1 (3101340020180/001) ja Kroonimäe-1 (3101340020180/002) avatud eesvool.

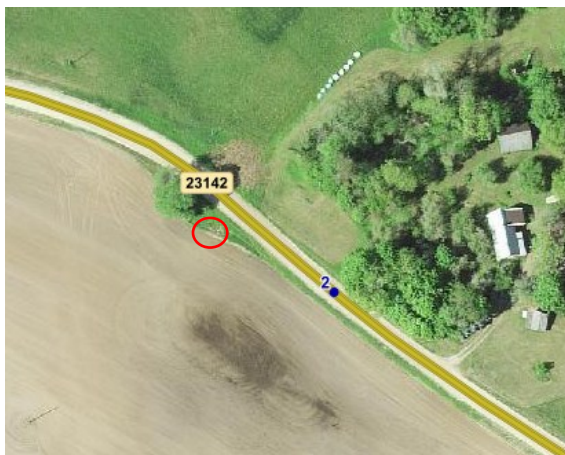
Foto 3 Maa- ja Ruumiameti aerofotost

Kroonimäe-1(3101340020180/002) drenaažikaev paikneb ligikaudu 1,70 km, 6 m kaugusel tee äärest.

Maa- ja Ruumiameti maaparanduse osakond rõhutab, et tööde käigus tee kõrvale kraavi kaevamisel tuleb arvestada maaparandusehitiste drenaaži kaevudega, neid ei tohi kahjustada ega katta kaevetöödel tekkiva mullaga. Samuti tuleb korrastada maaparandusehitise *Kibena-1* avatud eesvoolul asuv truup ning eemaldada voolutakistused *Kroonimäe-1* avatud eesvoolul paiknevalt truubilt.

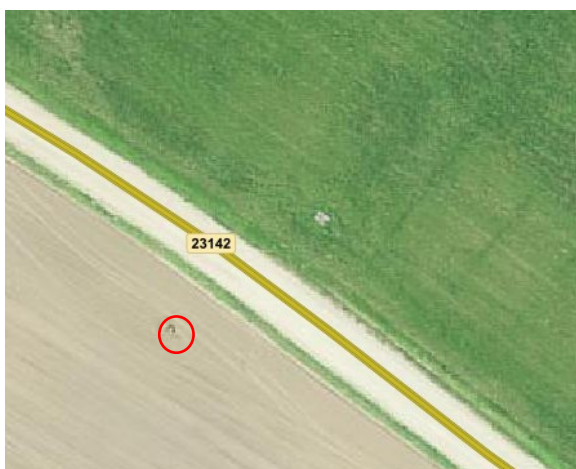
Foto 4 Maa- ja Ruumiameti aerofotost

KROONIMÄE-2 (3101130020270/003)
drenaažikaev paikneb ligikaudu 1.96 km,
ligikaudu 5 m kaugusel tee äärest.

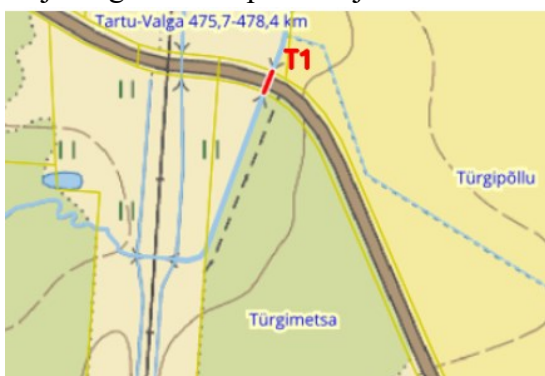
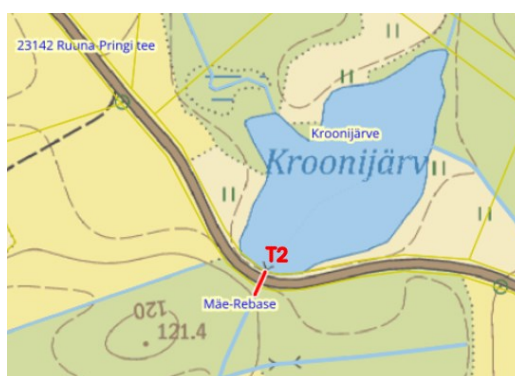
Joonis 1 ja 2 Väljavõtted Maa- ja Ruumiameti põhikaardist

Maaparandusehitiste Kibena-1 (3101340020180/001) ja Kroonimäe-1 (3101340020180/002) avatud eesvoolul olevate truupide osas teostati ülevaatus 26.11.2025. a. Ülevaatus eesmärgiks oli välja selgitada truupide T1 ja T2 seisukord.

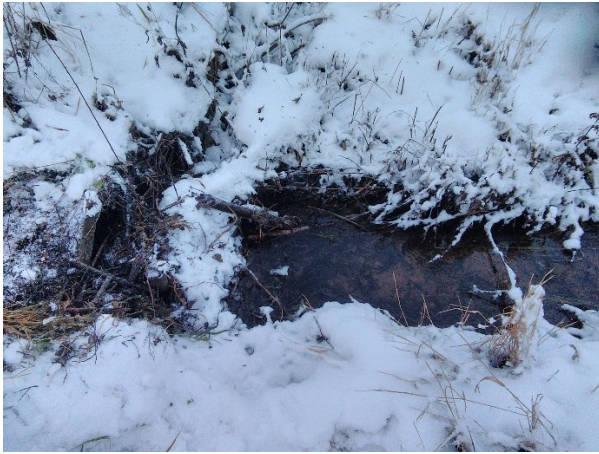
Maaparandusehitiste Kibena-1 truup T1 pikkusega 12 m, läbimõõt 75 cm. Truubi sissevool risustunud voolutakistustega, otsak uhtunud. Truubi väljavool rohtu kasvanud ja truubis sete 15 cm. **Truup vajab korrastamist.**

Foto truubist T1, mis vajab korrastamist

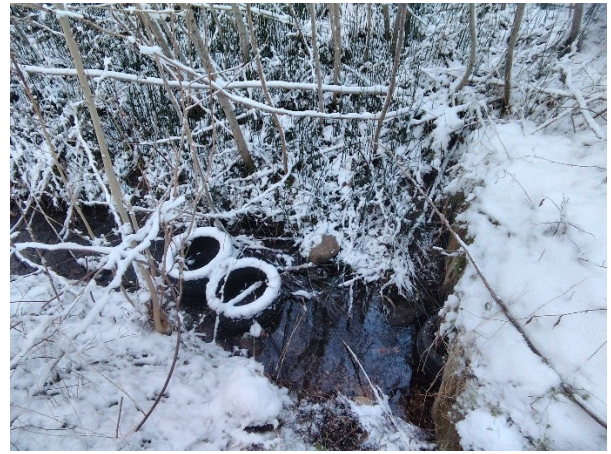
Kroonimäe-1 truup T2 sissevool korras, väljavool risustatud (autorehvid). Truup korras

Foto truup T2 väljavoolust
