Paaslangi (PAIS014520) paisu likvideerimise kavatsus

a) Paisu likvideerimise eesmärk

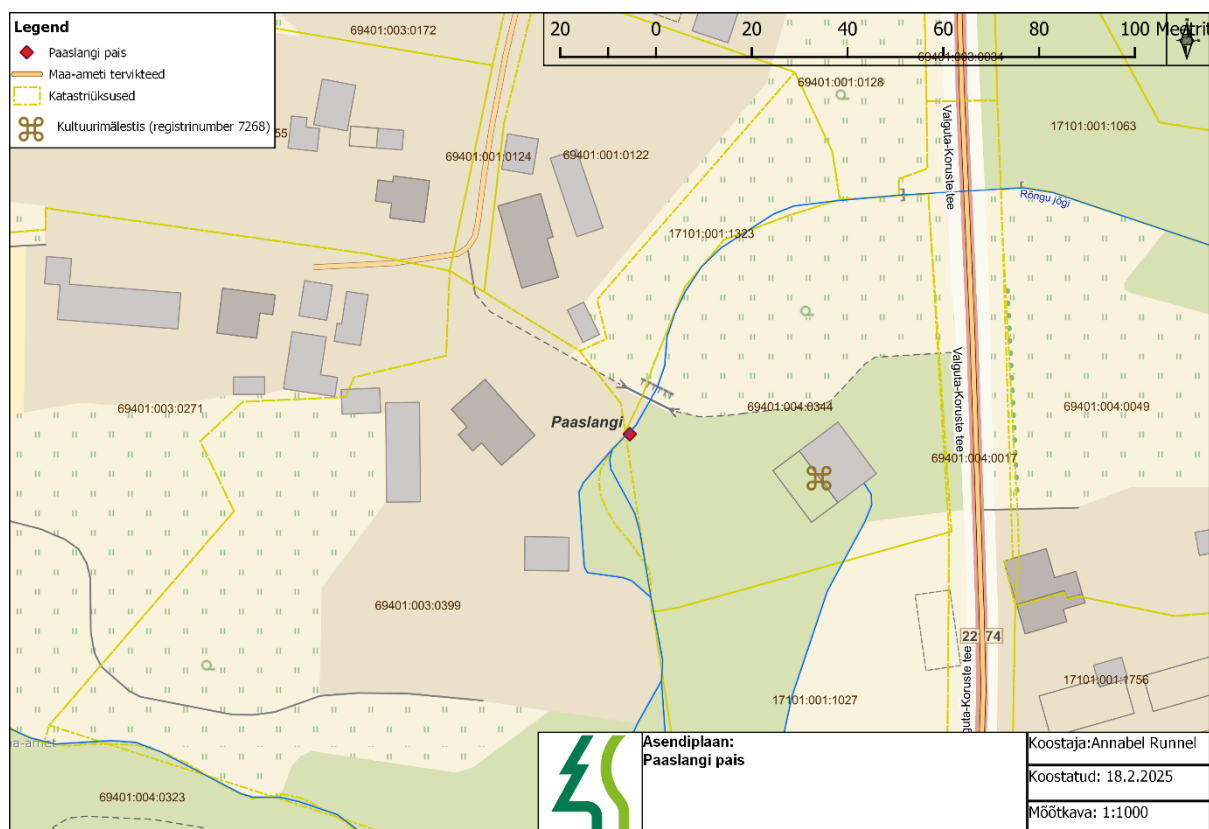
Joonis 1. Paaslangi paisu asendiplaan

Asukoht: Paaslangi pais asub Rõngu jõel, Tartu maakonnas, Elva vallas, Koruste külas Paaslangi veski (69401:004:0344), Ranna (69401:003:0399) ning Ojaperve (17101:001:1323) kinnistutel.

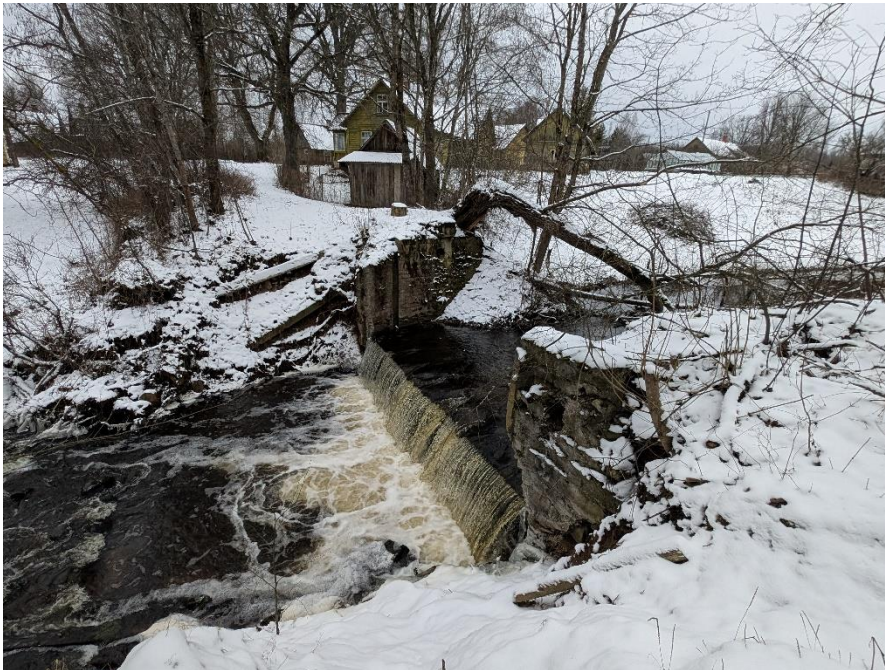
Paaslangi pais kujutab endast lagunenud veski paisu, mille ülevooluläve laius on 2012. aasta inventariseerimise andmetel 7,2 m (Eesti Looduse Infosüsteem, kasutatud 17.02.2025) ja millel puudub tänasel päeval otstarve. Veskihoone pealevoolu kanal on suletud pinnasega. Paisu kaldasambad on alavee poolelt osaliselt lagunenud ja süngi kukkunud. Ülavee pool on kaldasambad läbivate pragudega ja viltu vajunud. Paisu muldkeha ülavee kui alavee poolsel nõlval kasvavad puud.

Joonis 2. Suurveega voolab vesi üle Paaslangi paisu ülevooluläve (Autor: Annabel Runnel, 08.02.2025).

Tegevuste kirjeldus: Paaslangi paisul kavandatakse likvideerida kalade rännet takistav lagununud veskipaisu ülevoolulävi ning paisu kaldasambad, et vältida sammaste edasisel lagunemisel sängi ummistumist. Paisust mõjutatud piirkonnas taastatakse looduslik jõesäng, puhastatakse see vajadusel setetest ning korrastatakse kaldaala.
