KESKKONNAAMET

Meie 03.09.2024 nr 14-3/24/17416-2

Pirita jõkke Kõrkja silla juures vette kukkunud puudest

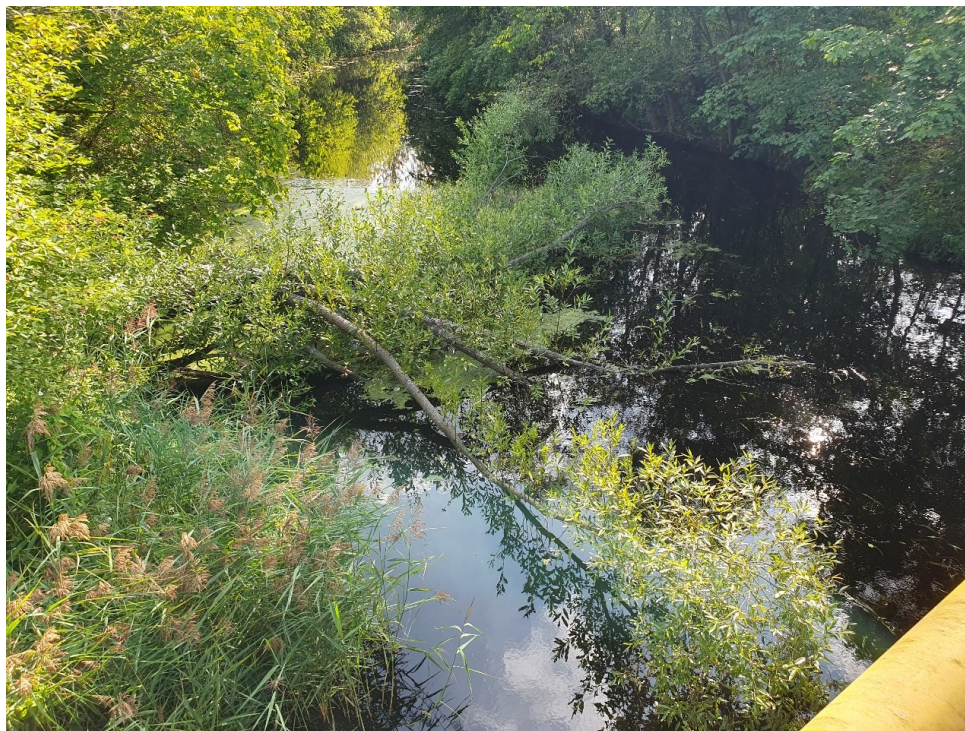
Keskkonnaameti vanemspetsialist Marili Kangur teostas 20.08.2024 kohtvaatluse Pirita jõkke kukkunud puude asukohas Kõrkja tee silla kõrval. Fotol 1 on vaade Kõrkja tee sillalt vette kukkunud puudele, mis takistavad jõel liikumist osaliselt, kuid Keskkonnaameti vanemspetsialisti hinnangul on läbipääs (näiteks kanuuga liikujatele) jõel olemas. Fotol 2 on kujutatud Maa-ameti ortofotosid⁴ kolmel erineval ajahetkel (27.04.2022, 07.09.2023, 08.05.2024), millelt nähtub, et üks puudest on vees olnud vähemalt aasta, teine kukkunud käesoleva aasta suvel.

Foto 1. Vaade vette kukkunud puudele Kõrkja tee sillalt.

Kuivõrd langenud puudest üks on vees olnud juba pikemat aega, vette kukkunud puud on elu- ning varjepaigaks vee elustikule, puud ei takista liikumist jõel täies mahus (teiselt poolt pääseb mööda), ei ohusta otseselt inimeste tervist ega vara ning tegemist on loodusliku protsessiga, ei ole puude eemaldamine vajalik Keskkonnaameti hinnangul.

Kui siiski Pirita Linnaosavalitsus jääb seisukohale, et vette kukkunud puud on vajalik veest eemaldada, palub Keskkonnaamet pöörduda Kalmuse tee 12 kinnistu volitatud esindaja Riigimetsa Majandamise Keskuse poole, kuna Keskkonnaamet raietöid ei teosta. Juhime tähelepanu, et tegemist ei ole veekaitsevööndis raiega, vaid Pirita jõest puude eemaldamisega. Tegemist on Pirita jõeoru maastikukaitsealaga ning seega Keskkonnaametil, kui kaitseala valitsejal, tuleb kaaluda (vältimaks omavolilisi algatusi kaitsealal), kuivõrd puude eemaldamine veest kaitstavat vee elustikku mõjutab ning selle põhjal saab teha kaalutluse, kas puude likvideerimine ja jõesängi puhastamine on kooskõlas kaitse-eeskirjaga.

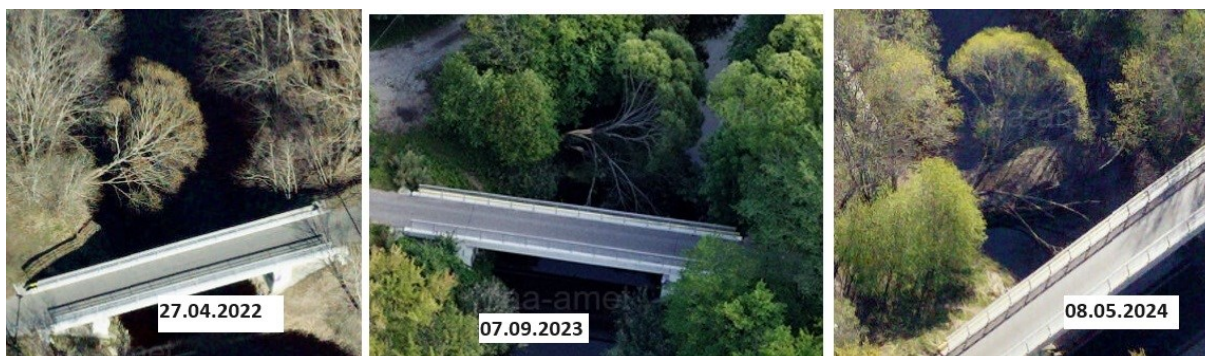
Foto 2. Maa-ameti ortofotod Kõrkja tee silla kõrval vette kukkunud puudest.
