Haljasala taastamine

</div>			<div>Reaalprojekt OÜ Vabaduse pst 174b 10917 Tallinn Estonia tel +372 608 11 00 www.reaalprojekt.ee reaalprojekt@reaalprojekt.ee</div>			<div>Töö nimetus</div> <div>Aiandi keskuse 13 sideliitumine Edise külas Jõhvi vallas</div>		
<div>Tellija</div> <div>MSM OÜ</div>			<div>Asukoht</div> <div>Aiandi Keskus 13, Edise küla, Jõhvi vald, Ida-Viru maakond</div>					
<div>Insener:</div>	<div>J.Kelvet</div>		<div>Joonise nimetus</div> <div>Haljastuse taastamine</div>			<div>Mõõtkaava</div> <div>M 1:50</div>		
<div>Grupijuht:</div>	<div>P.Turnau</div>							
<div>Insener:</div>								
<div>Projektijuht:</div>	<div>P.Turnau</div>		<div>Töö nr</div> <div>P24048</div>	<div>Staadium</div> <div>TP</div>	<div>Projekti osa:</div> <div>EL+EN</div>	<div>Joonise nr</div> <div>6-01</div>		
<div>Fail / Kuupäev: P24048_TP_EL+EN_6-01_taastamine.dwg</div>

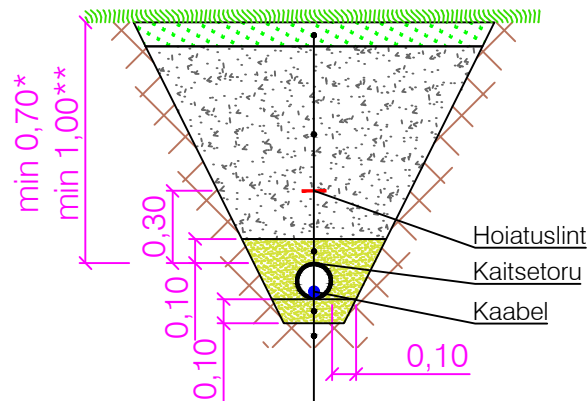
Sõelutud mineraalmuld kasvukihina, murukülv 20g/m ²	10cm
Tagasitäide (Kt=0.98, Kf≥0.5 m/ööp) (märkus 3)	
Liivast algtäide Kf>0.5 m/ööp	toruØ+10cm
Liivapadi Kf>0.5 m/ööp	10cm
Olemasolev pinnas

1. Mulla huumuse sisaldus peab olema vähemalt 3%. Kasvumuld peab olema mineraalmuld nõrgalt happelise või neutraalse reaktsiooniga (ph 4.0...7.5). Võimalik on kasutada olemasolevat kooritavat kasvupinnas, mis sialdada huumust, kuid ei sisalda suuri kive ja taimede kahjulikke jäätmeid ning tihendada nii, et ei tekiks vajumisi ja vee kogumise lohkusid.

2. Ei tohi kasutada külmunud pinnast ja turvast.
3. "Tee ehitamise kvaliteedi nõuded", MTM 03.08.2015, määrus nr. 101, lisa 10.
4. Täitematerjal ei tohi sisaldada suuri kive (≥ 15 cm), kõrvalisi esemeid, turvast, pehmet savi, puidu- või raadamisjäätmeid, jääd, lund ja külmunud pinnast (pinnasekamakaid), muid kahjustavaid ainedi ning jäätmeid. Talvetingimustest kasutada tagasitäitena ainult sulasid ja kergesti tihendatavaid materjale.
