Töö nr. 24-06-1888_1

VKG OIL AS TOOTMISTERRITOORIUMI KESKKONNASEISUNDI
MUUTUSTE HINDAMINE NING LÄHTEOLUKORRA ARUANDE
UUENDAMINE

14. jaanuar 2025

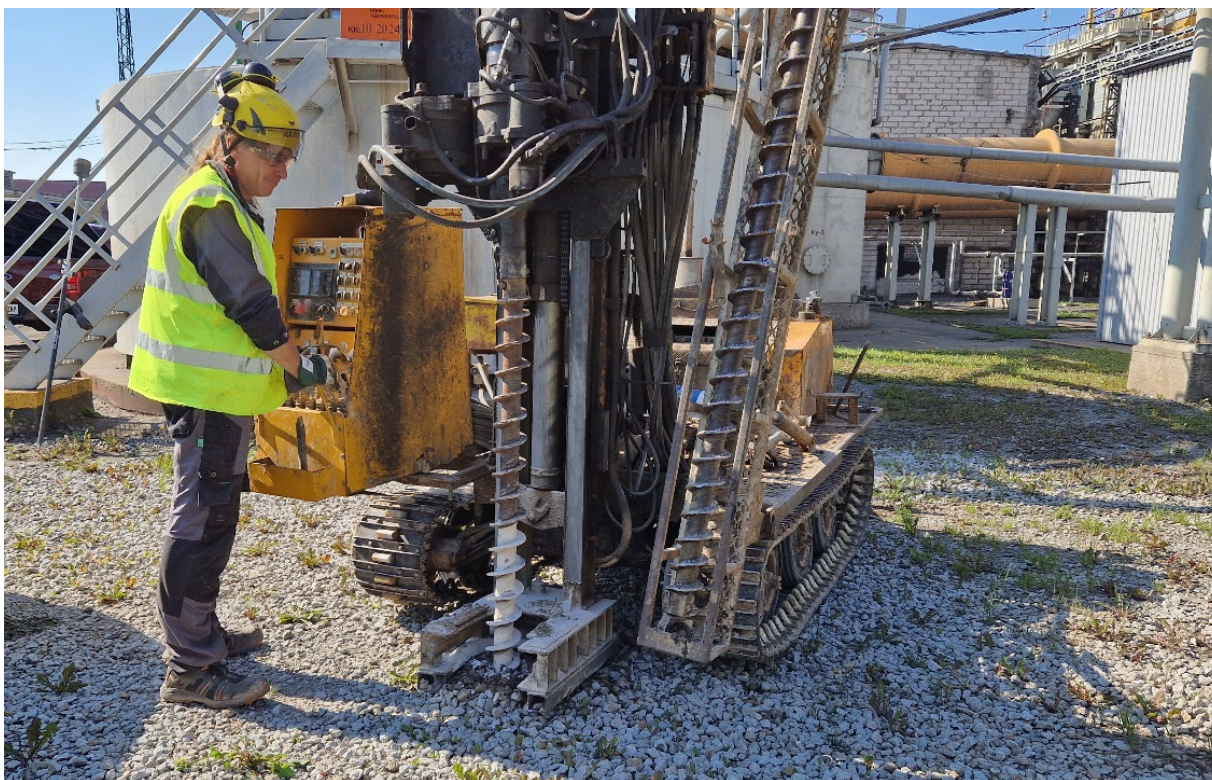
Foto 1. Puuragregaat GM 65 GTT.

Puuraugud tehti agregaadiga GM 65 GTT (*Foto 1*), kasutati 2 m pikkuseid tigupuursonde läbimõõduga 110 mm. Kasutatud tehnoloogia võimaldas läbida betooni, asfaldi ja tihedat killustikku ning lahmakaid.

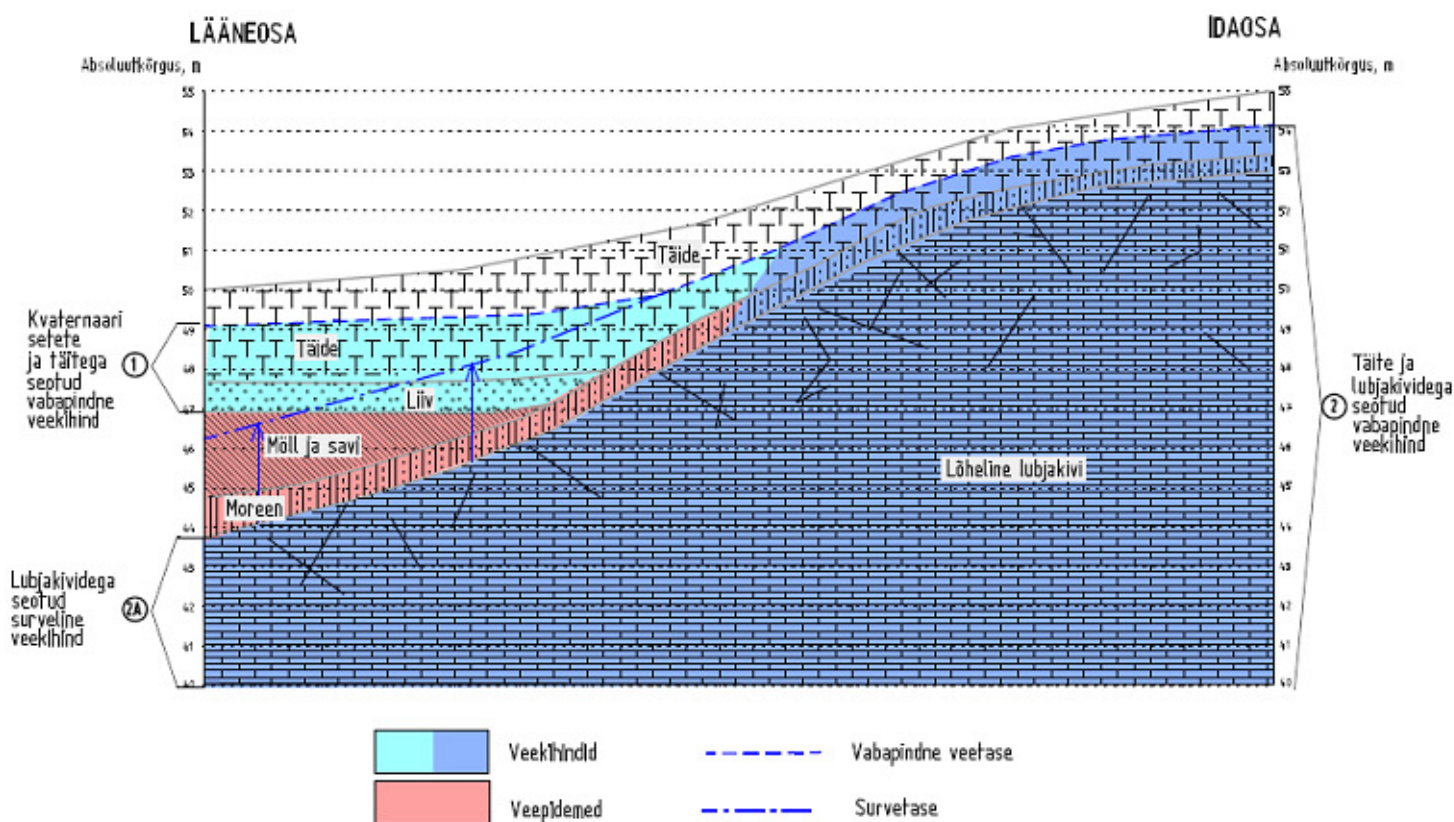
Joonis 3. Hüdrogeoloogiline skeem

Geoloogilisest ehitusest tulenevalt on välja kujunenud hüdrogeoloogilised tingimused (*Joonis 3*). Vabapindne veekiht (pinnasevesi) levib täites ja kvaternaarisetetes. Veekiht toitub sademetest ning veetaseme kõikumine sõltub kliimatilistest tingimustest ja kuivenduse olemasolust. Pinnasevee liikumissuund territooriumil sõltub drenivate rajatiste olemasolust, kuid tööstusjäätmete prügila lähedases osas liigub pinnasevesi reljeefis kõrgemal paikneva prügila poolt kagusse, VKG Oil AS territooriumi suunas.

Aluspõhja karbonaatsete kivimitega seotud veekihi (O) paksus on umbes 35 m. Vesi liigub VKG Oil AS tootmisterritooriumil veekihi läände ja edelasse. Põhjavesi on sõltuvalt asukohast surveta või survealine. Uuritud ala lääneosas eraldab lubjakividega seotud veekihti vabapindsest veekihti veepide, mis koosneb moreenist ning jääjärvelistest savipinnastest. Selles piirkonnas on lubjakividega seotud veekiht survealine. Idaosas, kus vettpidavad kvaternaarisetted (moreen) on õhukesed või puuduvad, esineb ühine vabapindne veekiht, mis levib täitepinnastes ja lubjakivides (vt. *Joonis 3*).

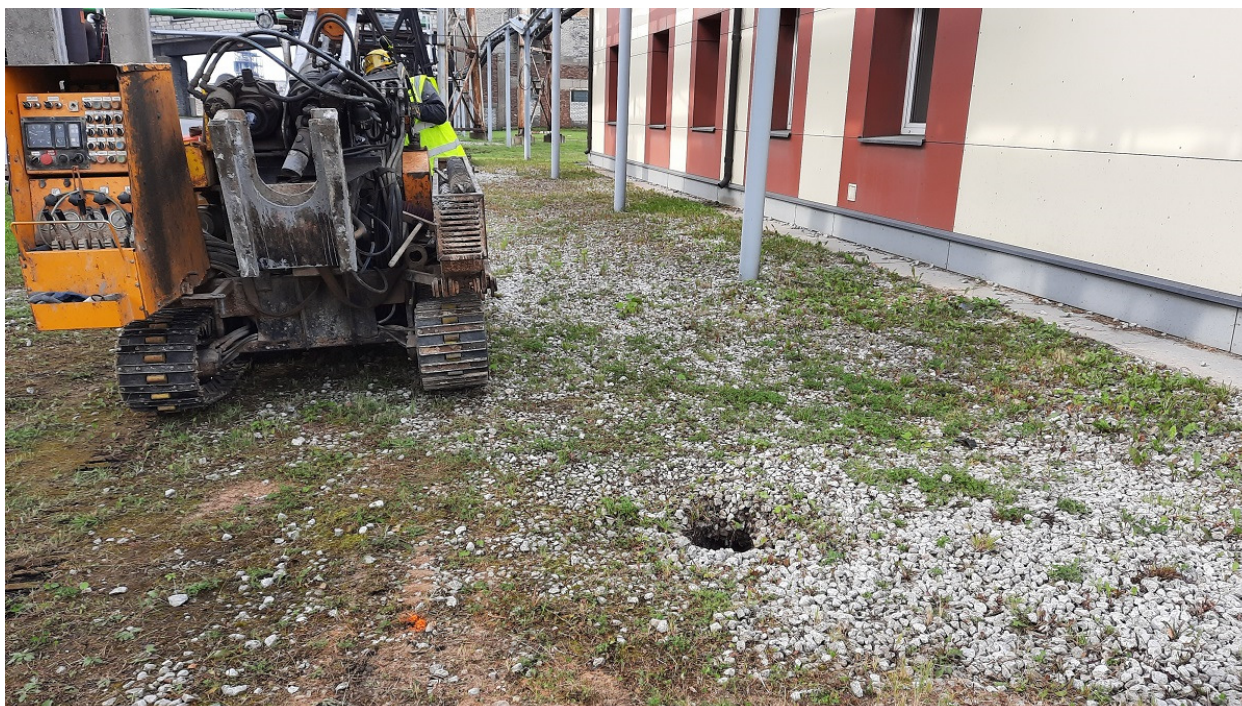
Foto 2. Puuraugu PA11 ümbrus.

Võrreldes 2014. aastaga on reostuse levikupilt muutunud. Puuraugus PA10 on saasteainete sisaldus vähenenud, seda eriti naftasaaduste summaarse (C₁₀-C₄₀) sisalduse osas. Puuraugus PA11 on saasteainete sisaldus nii BTEX- ja PAH-ühendite kui ka fenoolide osas märkimisväärselt kasvanud, naftasaaduste summaarse (C₁₀-C₄₀) sisalduse järgi võib oletada vaba produkti kogunemist pinnasesse. 2014. aastal tehtud uuringus täheldati puuraugus PA11 vähest reostust, ka laborianalüüsi järgi on saasteainete sisaldus väike. Nähtavaid reostusallikaid, kust reostus võiks ajavahemikus 2014-2024 puurauku sattuda, antud piirkonnas ei ole (*Foto 2*), samuti ei ole situatsioon selle aja jooksul kuigivõrd muutunud. Siiski oli 2014. a. puurpäevikus märkus, et hilisemal veetaseme mõõtmisel puuraugus PA11 oli veepinnale kogunenud õli. Seda arvestades võib oletada, et 2014. a asus puuraugu lähistel pinnases õlilääts, mis puurtööde tõttu valgus aja jooksul puurauku, kuna tagasitäidetud pinnas puuraugus oli kohevam. Reostuse levik võrrelduna 2014. aastaga on näidatud aruande lisas (*LISA 2, Joonis 3*).

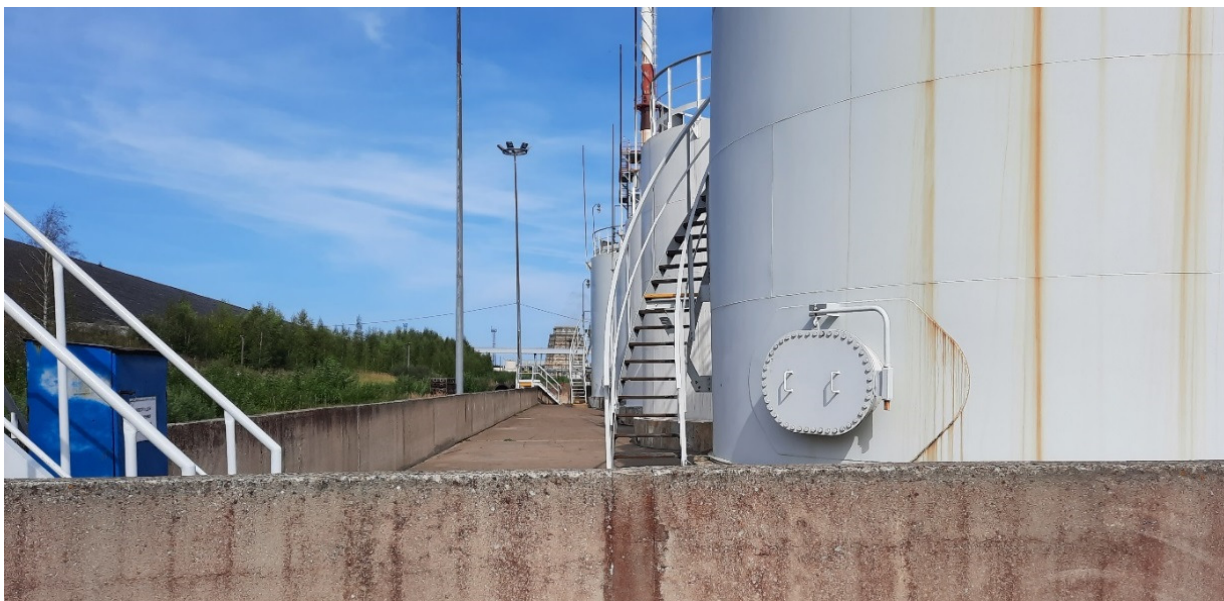
Foto 3. Mahutipark puurauk PA27 kõrval.

Puurauk PA27 paikneb rekonstrueeritud mahutipargi kõrval (Foto 3). Reostuse suurenemise põhjus ei saa olla mahutipargis, kuna torustikud on maapealsed ja mahutid ise paiknevad betoonvannis. Torustike lekked ja naftasaaduste mahavalgumine avastatakse seetõttu kohe.

Reostuse kandumine puurauk PA27 piirkonda lõunapoolselt alalt ei ole tõenäoline, kuna puurauk PA27 asub reljeefis kõrgemal ning mõõdetud veetasemete järgi on põhjaveetase PA27 asukohas umbes 1,6 m kõrgemal kui puuraugus PA28 ning 0,85 m kõrgemal kui puuraugus PA29. Järelikult liigub põhjavesi PA27 juurest kagu-lõunasse, mitte vastupidi. Seetõttu võib antud olukorras eeldada, et reostus on liikunud alale tööstusjätmete prügilast. 2012. a. tekkisid ladestusala katmisel põlengud, üks põlengukolle paiknes ladestus generaatoriõlide destillatsiooniseadme läheduses (Joonis 5).

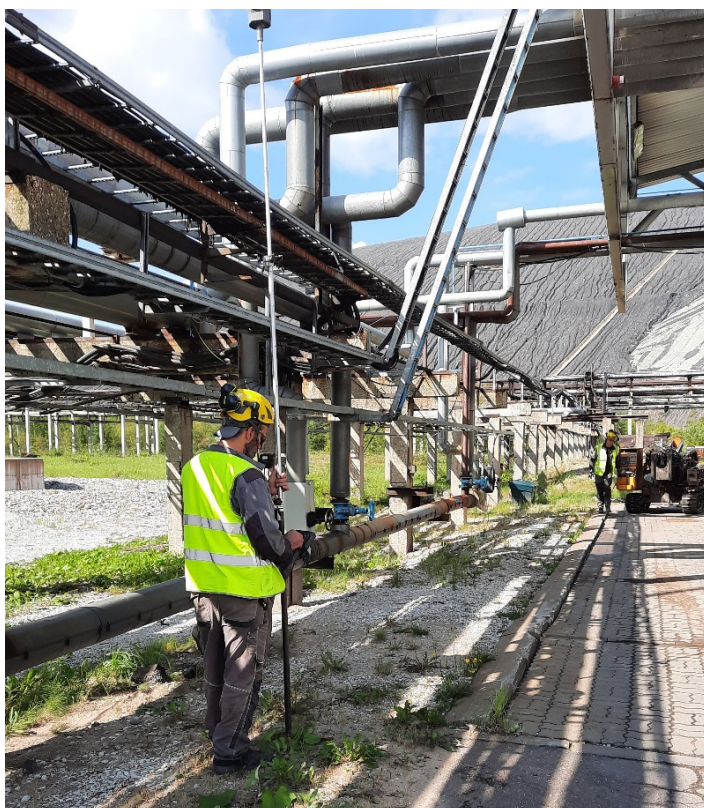
Foto 4. Puuraugu PA41 piirkond.

2014. a. oli puuraugu PA41 asukohas BTEX ühendite sisaldus väga suur, 2024. aastaks on see veelgi kasvanud. Otsest reostusallikat antud asukohas ei ole, küll aga on läheduses tehtud kaevetöid ning muuhulgas rajatud olemasoleva estakaadi kõrvale uus (*Foto 4*). On tõenäoline, et kaeviku täitmisel liivaga on tekkinud nõ kollektor, kuhu ümbruskonnast on valgunud naftaproduktid, mis on lokaalselt reostust PA41 piirkonnas suurendanud. Täite all esinevad savipinnased, mis takistavad reostuse edasist levikut. Reostuse levikut iseloomustab *Joonis 3* aruande lisas (*LISA 2*).

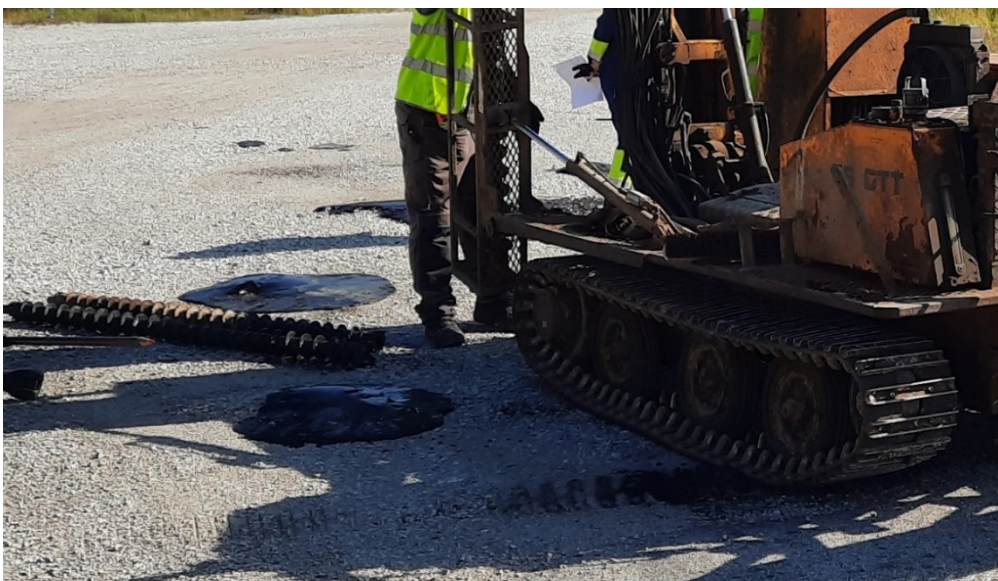
Foto 5. Puuraugu PA48 piirkond, maapinnal on näha bituumenilaadse aine laike.

Puuraugu PA48 asukohas esines täite ülemises osas (0,7 m) rohkesti bituumenile sarnanevat ainet, seda oli täites kuni loodusliku pinnaseni sügavusel 1,4 m. Kuumade ilmadega tõuseb bituumenile sarnanev aine maapinnale (*Foto 5*). Tööstusmaa piirarvu ületav väga suur naftasaaduste (C₁₀-C₄₀) summaarne sisaldus proovis on ilmselt seotud eelpool kirjeldatud bituumenile sarnaneva ainega, naftasaaduste lõhna ega kilet pinnases ei täheldatud.
