# VKG Oil AS tootmisterrituumi lähteolukorra aruanne

Kohtla-Järve 2015

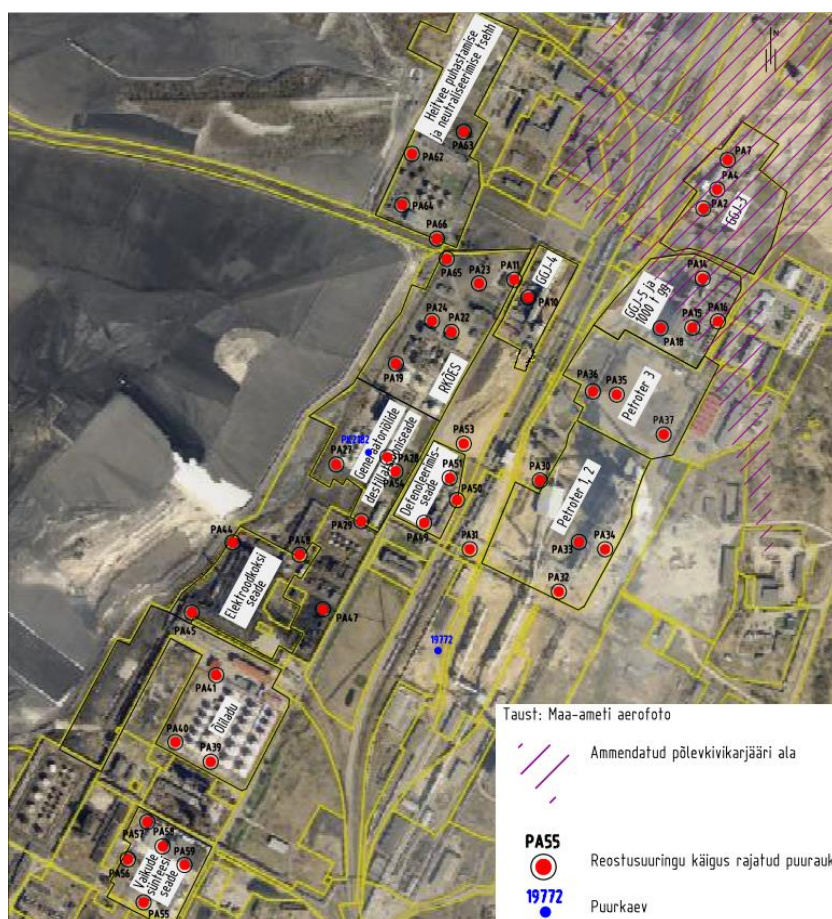
**Joonis 2. Puuraukude paiknemine VKG Oil AS territooriumil.**

VKG Oil AS territoorium paikneb Põhja-Eesti lubjakiviplatool. Looduslikult kujutab ala idaosa endast õhukese pinnakattega alvarit, kus väikese paksusega moreenikihi all, absoluutkõrgusel umbes 53 m lasuvad aluspõhja karbonaatsed kivimid ja põlevkivi. Käesolevaks ajaks on looduslik moreenikiht säilinud ainult kohati, kuna kaevandamise või ehitustööde käigus on moreen eemaldatud või tagasitäidetud. Aluspõhja pealispind langeb lääne-edelasuunas absoluutkõrgusele umbes 43 m, vastavalt kasvab ka pinnakatte paksus. Lisaks moreenile esinevad jääjärvelised savipinnased, liiv ja turvas. Pinnakatte paksus tootmisterritooriumi lääneosas on umbes 6 m (IPT Projektijuhtimine OÜ, 2010). Pinnakatte ülemise osa moodustavad kõikjal täitepinnased, mille paksus ja koostis on väga muutlik. Aluspõhja ülemine osa koosneb merglilisest ja põlevkivi vahekihtidega lubjakivist, mis enamasti on tugevalt lõheline ja karstunud (IPT Projektijuhtimine OÜ, 2010). Lubjakivi ülemine osa on tugevalt murenenud või esineb lahmakatest koosneva jänepurdmoreenina. Aluspõhja sügavama osa geoloogiline kirjeldus on koostatud põhjavee seirekaevu nr. 19772 ja puurkaevu 2182 (kataster) geoloogilise kirjelduse järgi. Puurkaevude asukohad on näidatud joonisel 2.

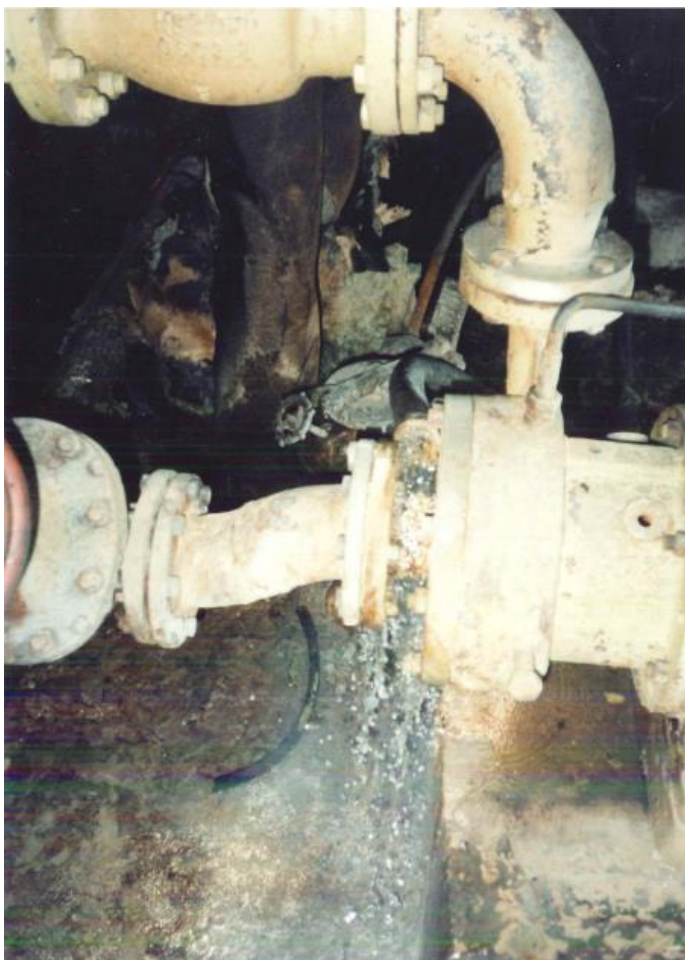
- Generaatorgaasi väävlist puhastamise seade on moraalselt amortiseerunud, seadme ühendid pole hermeetilised ning esineb As-lahuse lekkeid looduskeskkonda (vt. foto 1). Väävli eraldamise seadme all (As reaktori all) puudub vajaliku mahuga avariivann. Puudub korrektne väävlinõrutusvee kogumise ja protsessi tagasisuunamise süsteem, esinevad suured lekkeid (vt. foto 2); 4) generaatorgaasist väävli puhastamiskompleksi juures olevad kanalisatsiooni süsteemid tõenäoliselt ei funktsioneerid, pole selge, kuhu ja kuidas kanaliseeritakse antud kompleksi juures tekkivad heitveed;*
- GGJ juures asuvad kanalisatsioonide süsteemid ei tööta. (vt. foto 3)*
- GGJ-sid ümbritsev pinnas on läbi imunud põlevkivitoorõliga (vt, foto 4).*
- Gaasigeneraatorite juures kasutatavad siibrid lekivad, tihendid ei pea.*

**Foto 1. Generaatorgaasi puhastamine puhastus. As-lahuse lekked**

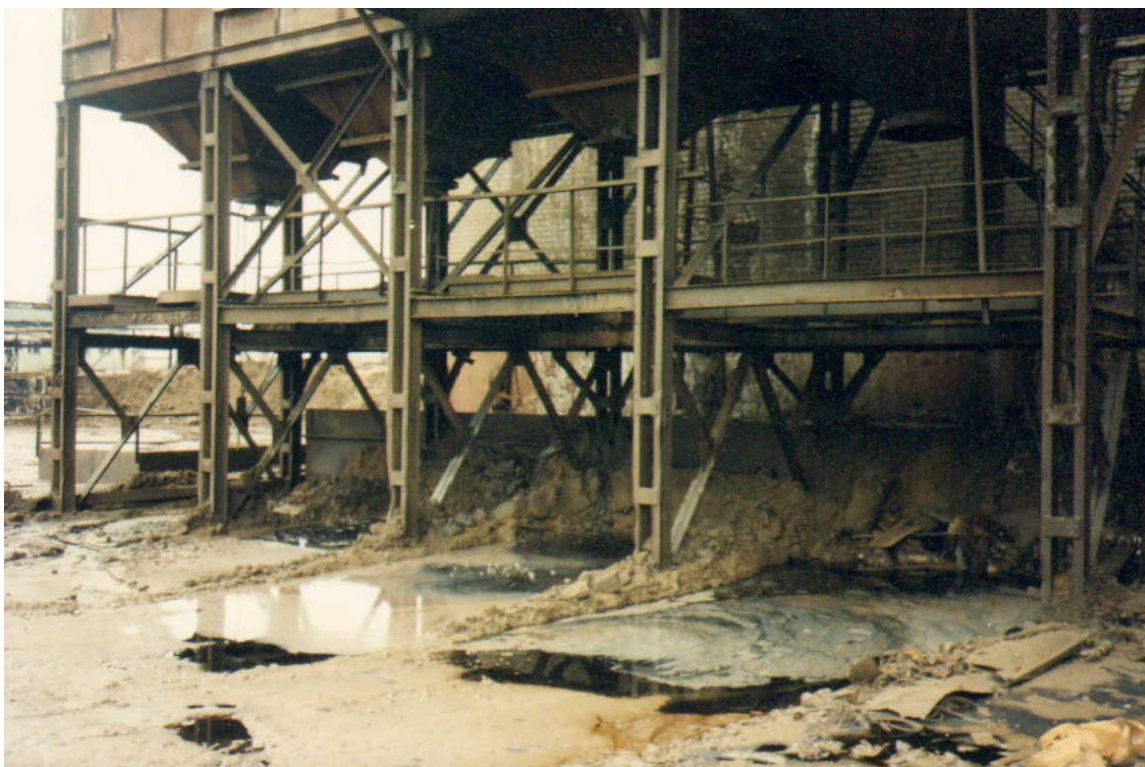
**Foto 2. Generaatorgaasi keemiline puhastus. Väavli nõrutusplats**

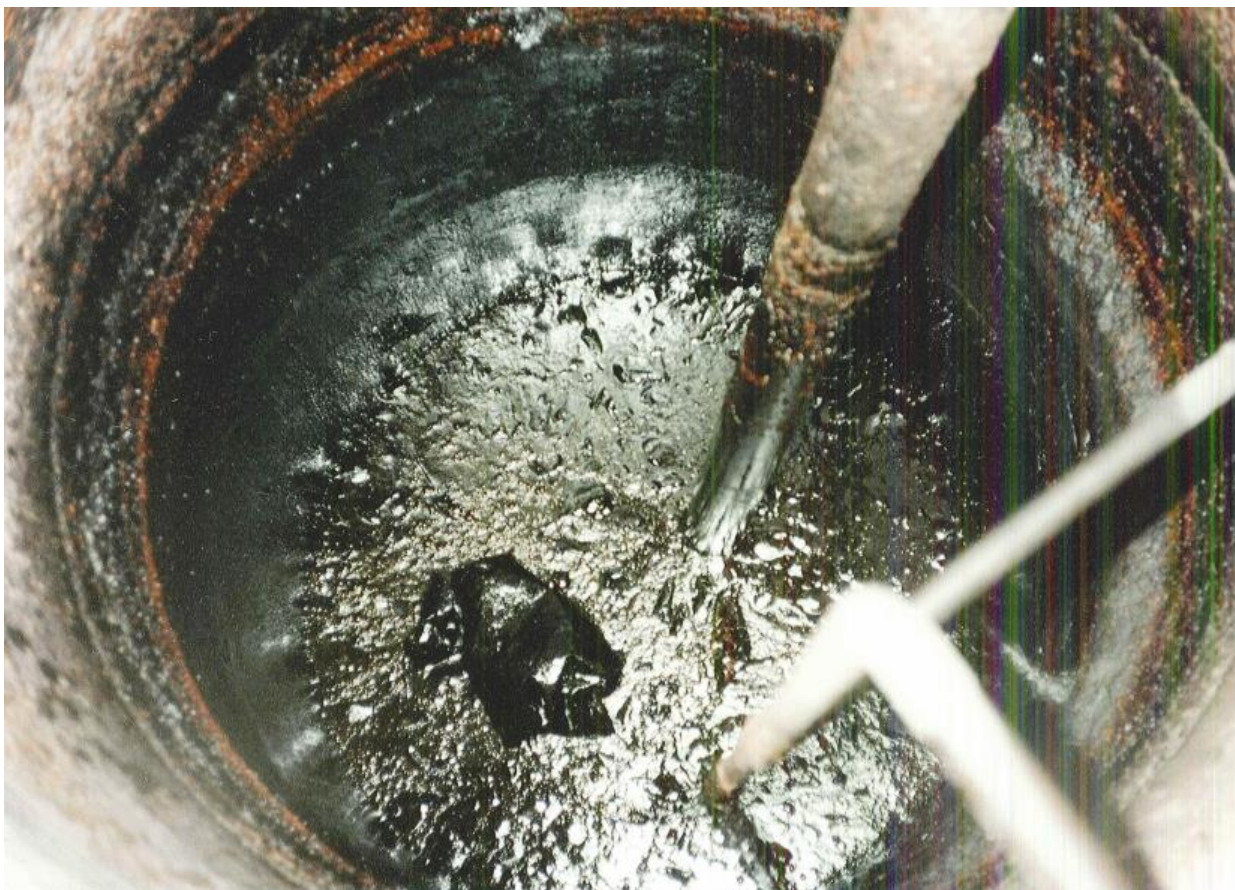
**Foto 3. Õli kanalisatsioon.**

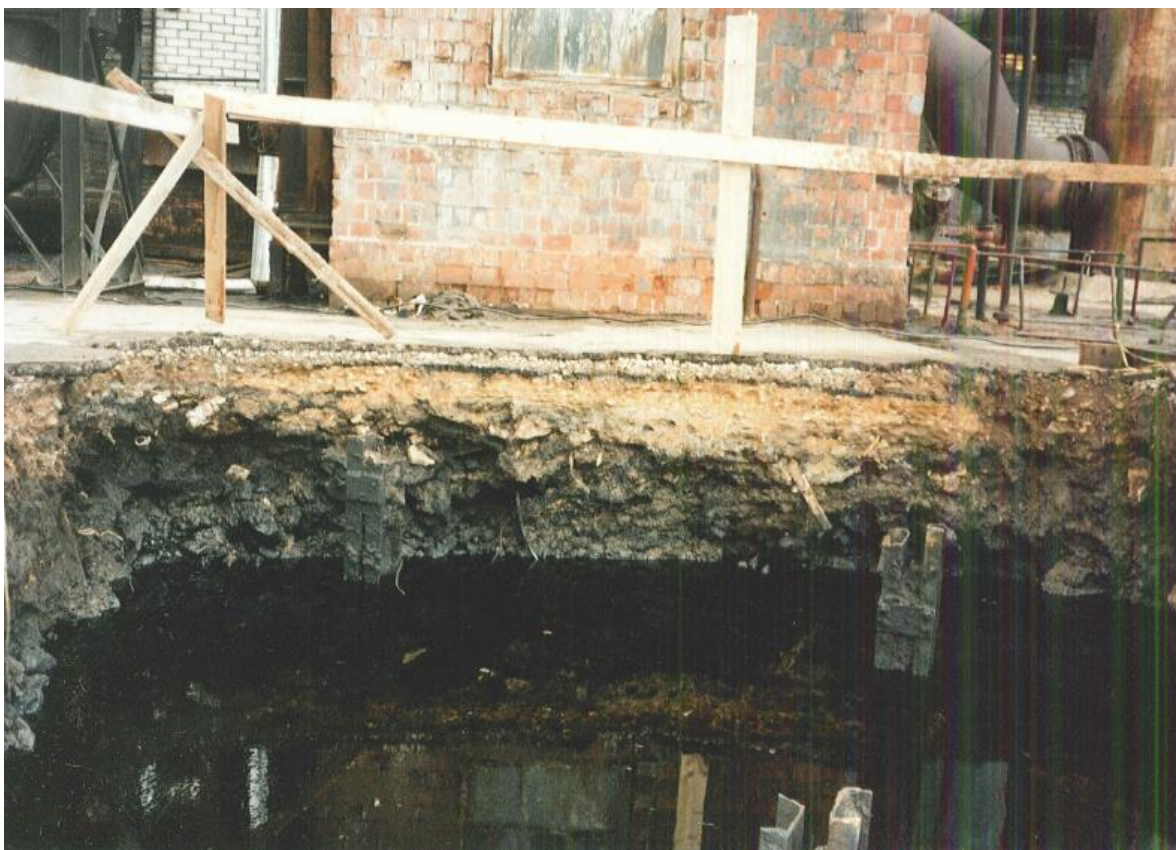
**Foto 4. GGJ-5 juures on näha pinnasest süvendisse valguv õli.**

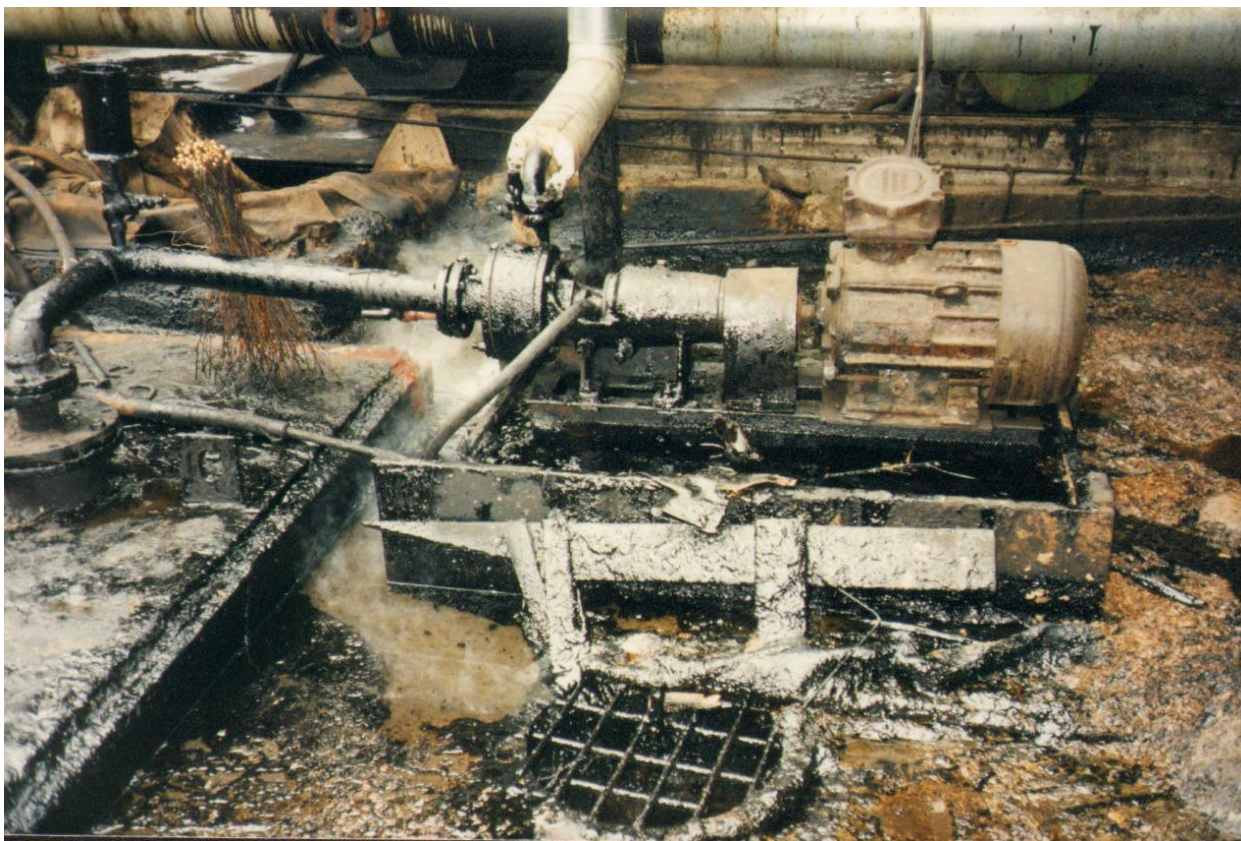
**Foto 5. Pumpade lekkimine**

- Renoveeritud on pumpla ja torustikud (vt fotosid 22 ja 23). 1997.a. eelnenud olukord on kujutatud piltidel 7, 5 ja 14.
- Põhjalikult on modifitseeritud aromaatsete süsivesinike tootmine (vt. fotot 24). Varasem aromaatsete süsivesinike tootmine on kujutatud fotodel 11, 12, 13, 14.

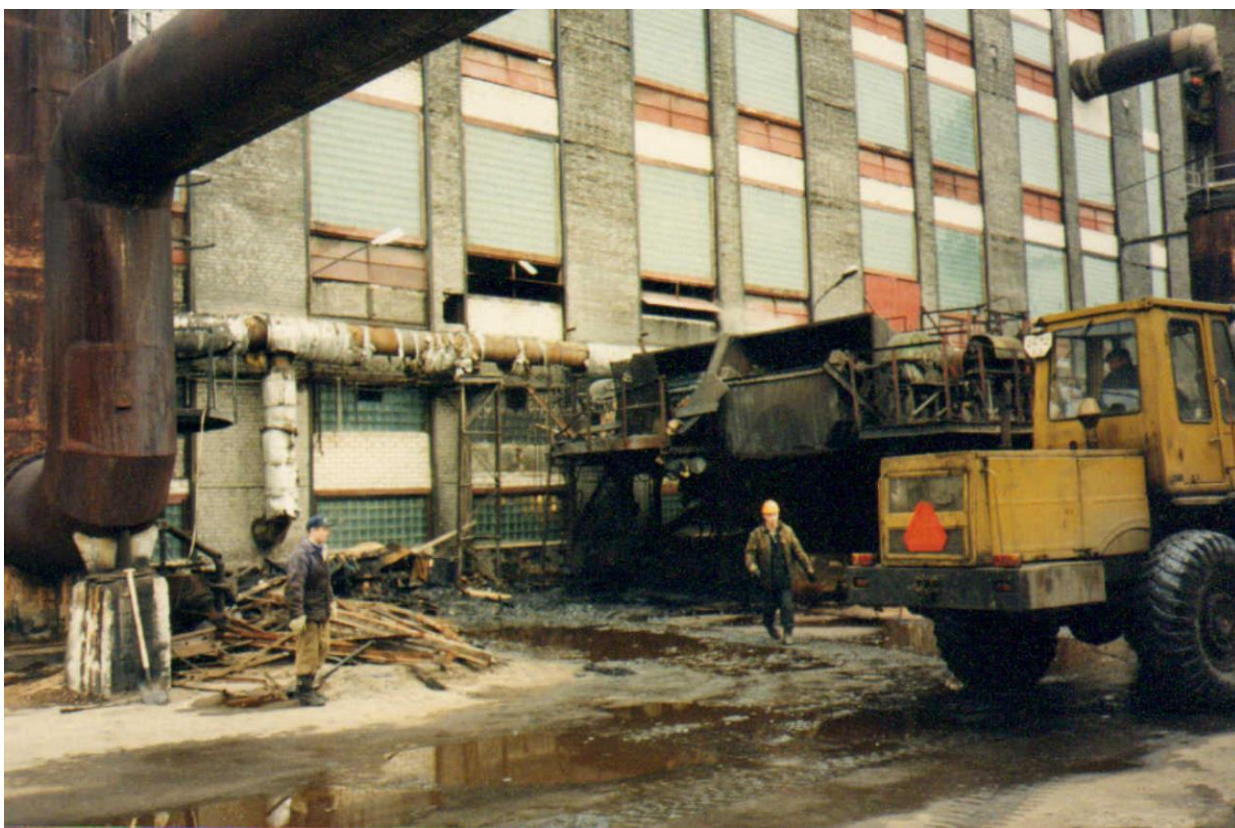
**Foto 6. GGJ-5 dekanteri tühjendamise**

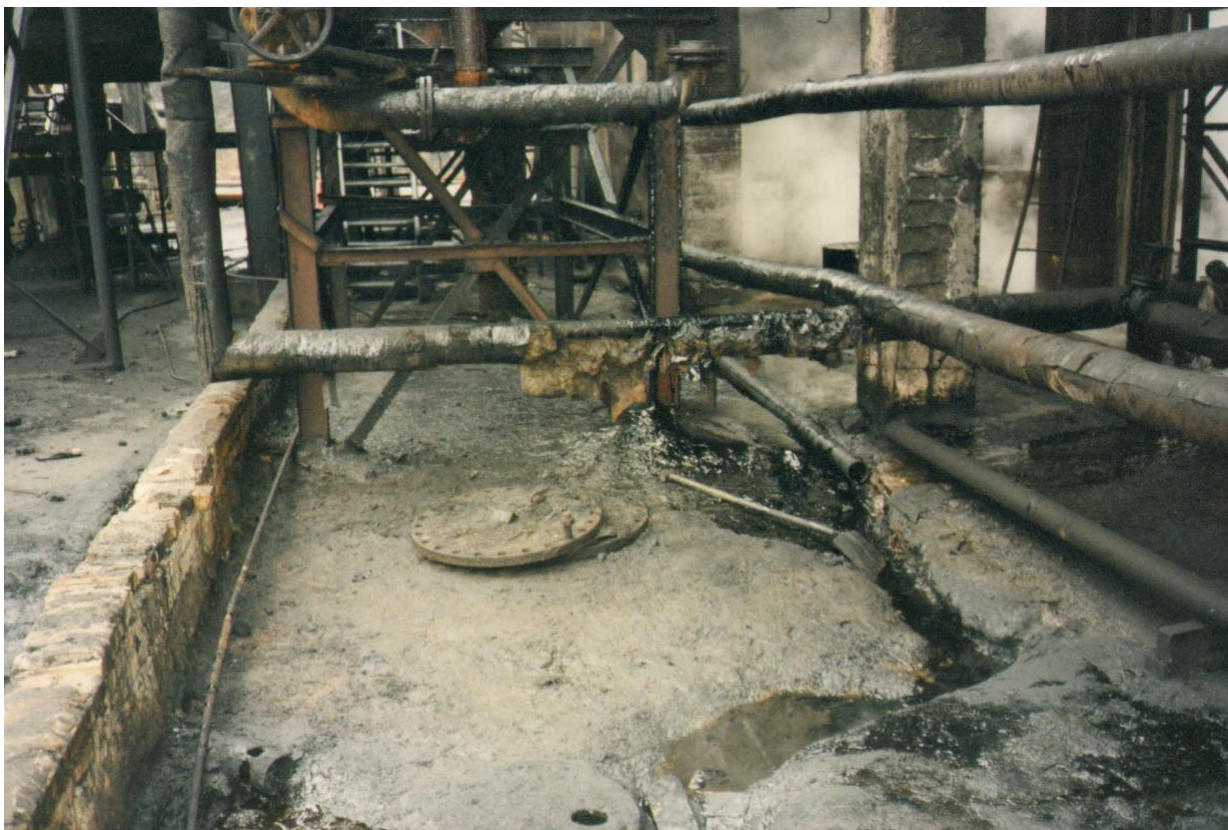
**Foto 7. Lekkivad torustikud.**

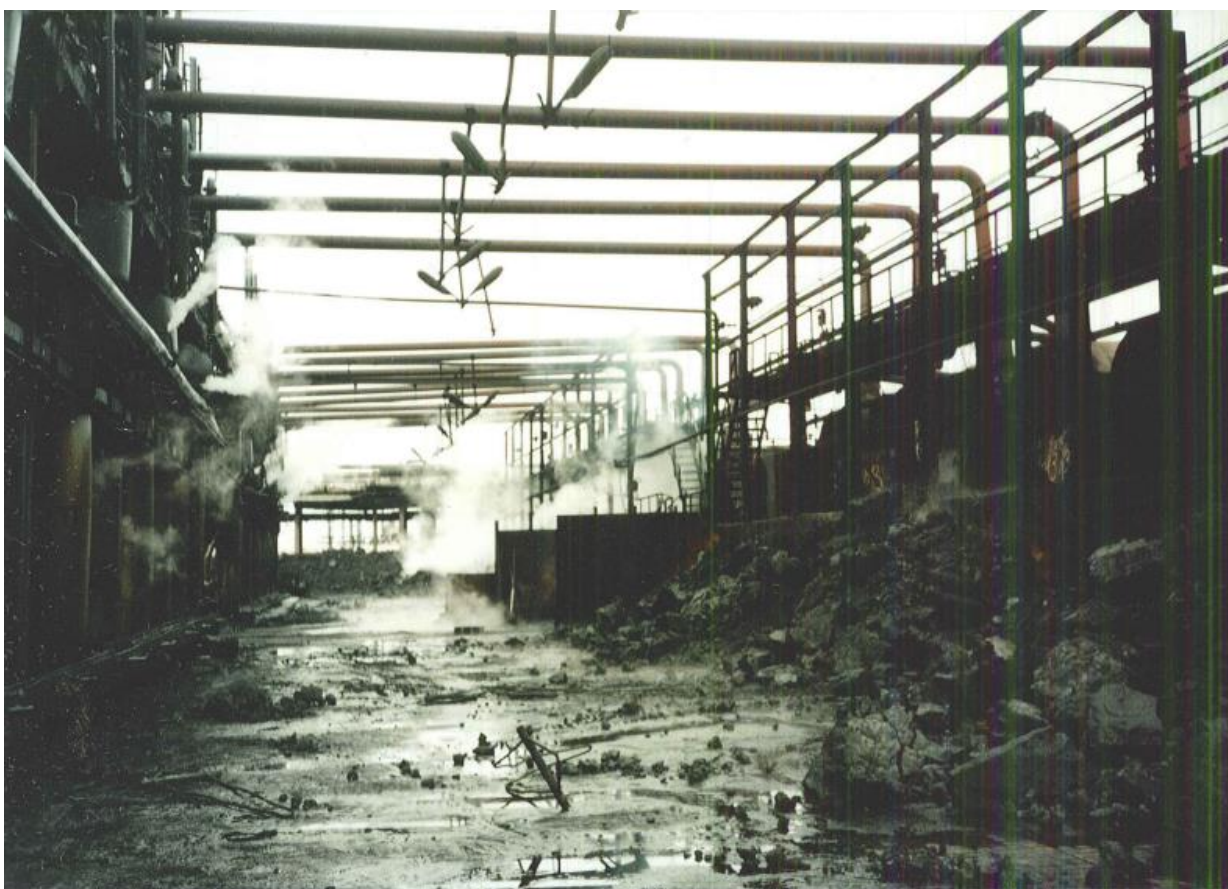
**Foto 8. Saastunud pinnas elektrodoksisiseadme territooriumil.**

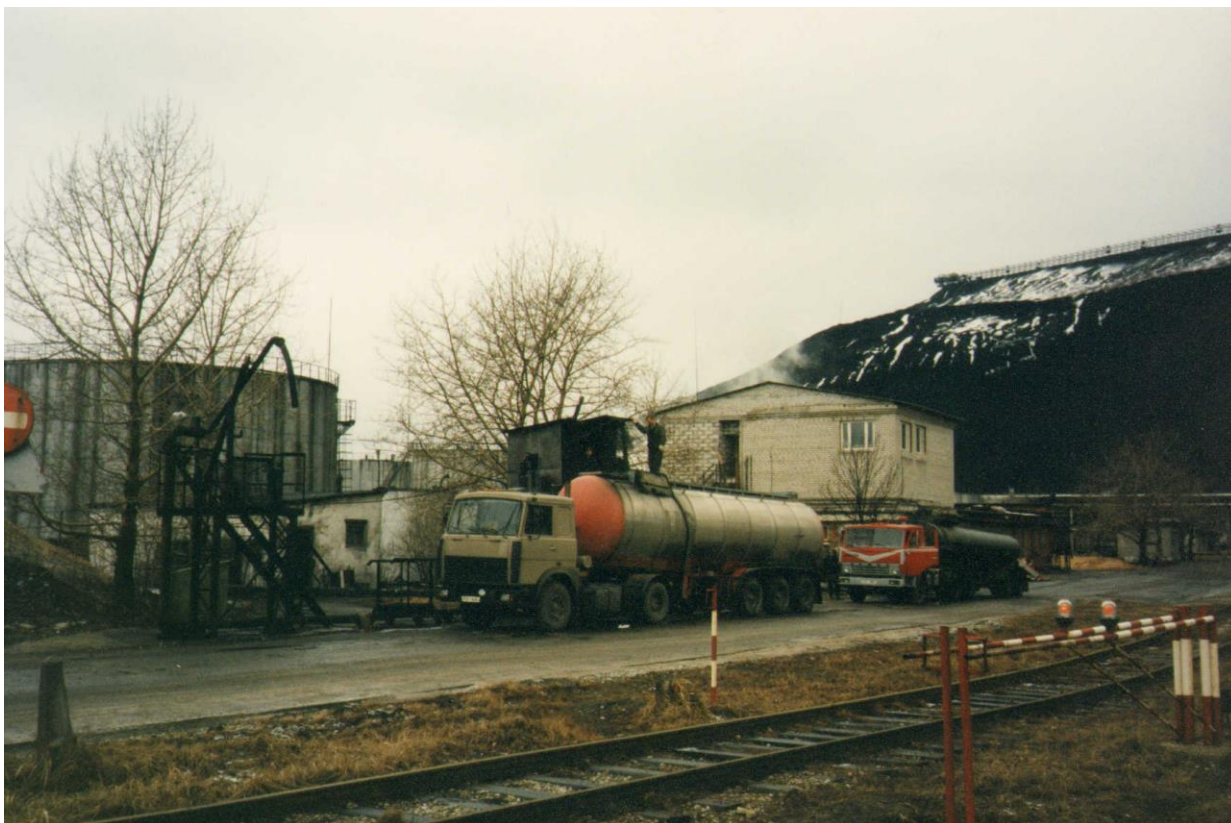
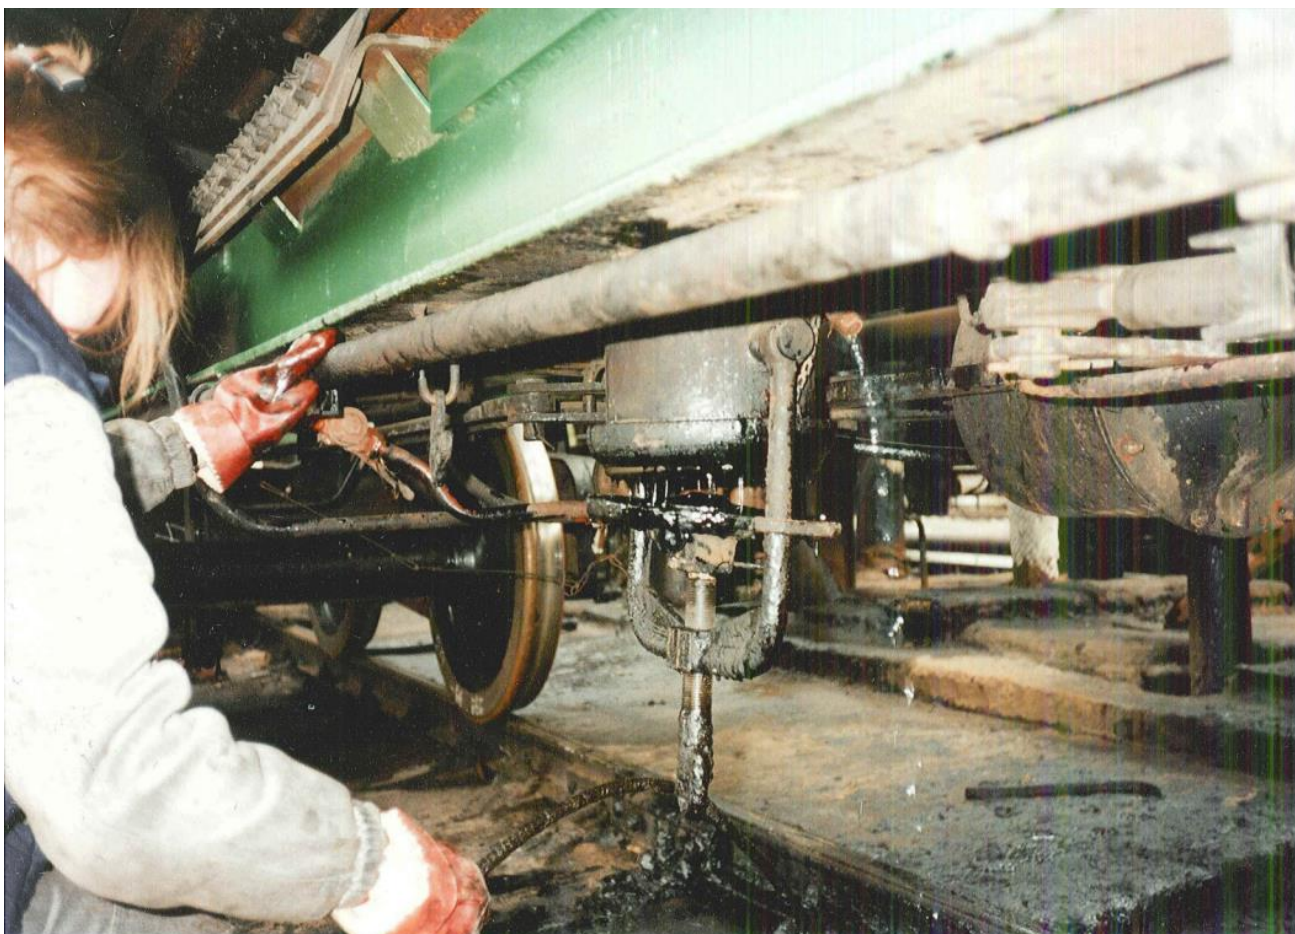
- Põlevkiviõli laadimiskompleksis kasutatakse tsisternide laadimisteks pealt- ja altvoolu, kus maha valgunud põlevkiviõli kogus sõltub operaatori tähelepanelikkusest ja vastutustundest. Tsisternide tühjendamistel alumiste luukide kaudu esineb palju lekkeid, kuna tehniliselt pole võimalik kiiresti sulgeda alumist klappi (vt. fotosid 10).

**Fotod 10. Autotsisternide laadimine ja raudteesisternide alt tühjendamine.**

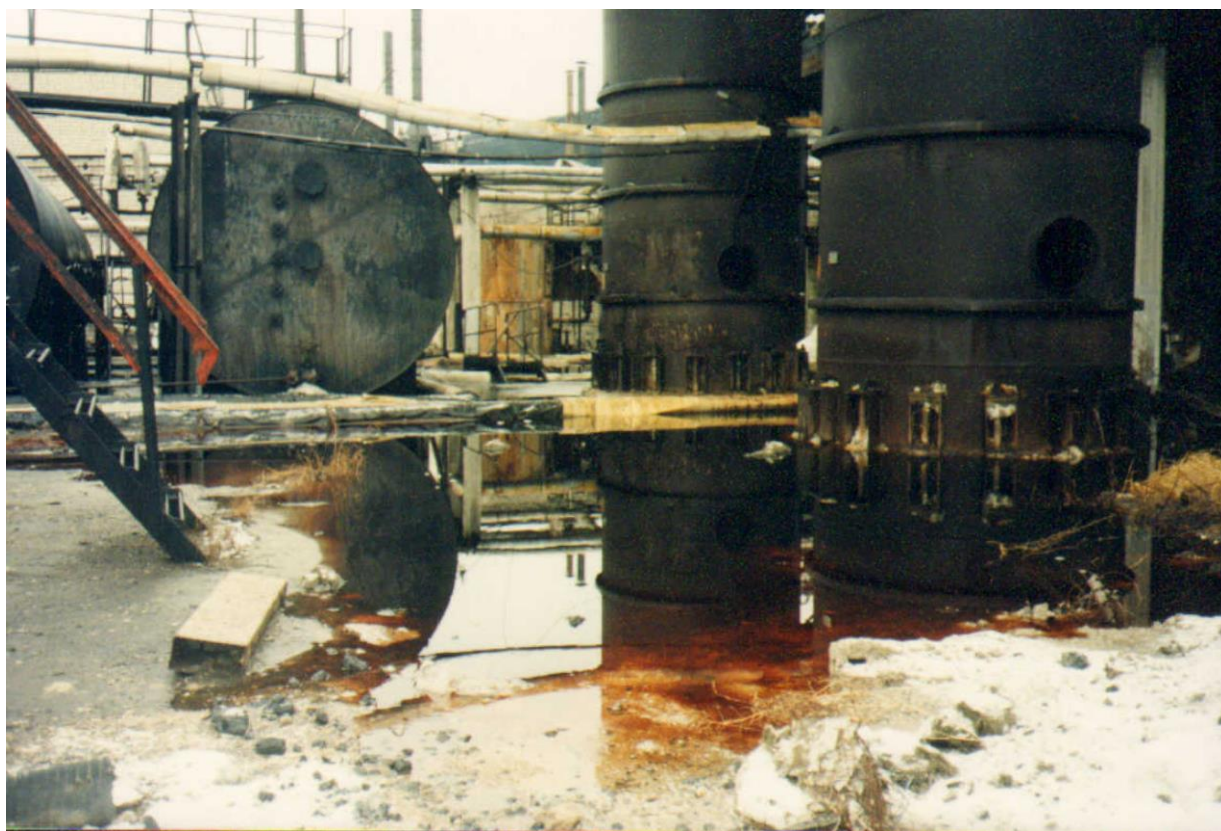
- Rektifikatsiooniseadme territooriumil esinevad difenüüli leke, polükomponentse koostisega fenoolide heitmed maapinnal (vt. foto 11).
- Fenooli hoitakse antud tsehi territooriumil maa-alustes mahutites. Mahutite torustikud, siibrid ja kraanid on amortiseerunud. Esinevad sagedased lekked, kuna osa torustikke asub maa-all, siis pole võimalik täpselt antud süsteemide keskkonnoahtlikkust määratleda.

Foto 11. Reostus rektifikatsiooniseadme (vana seade) juures, mis leostub loodusesse.

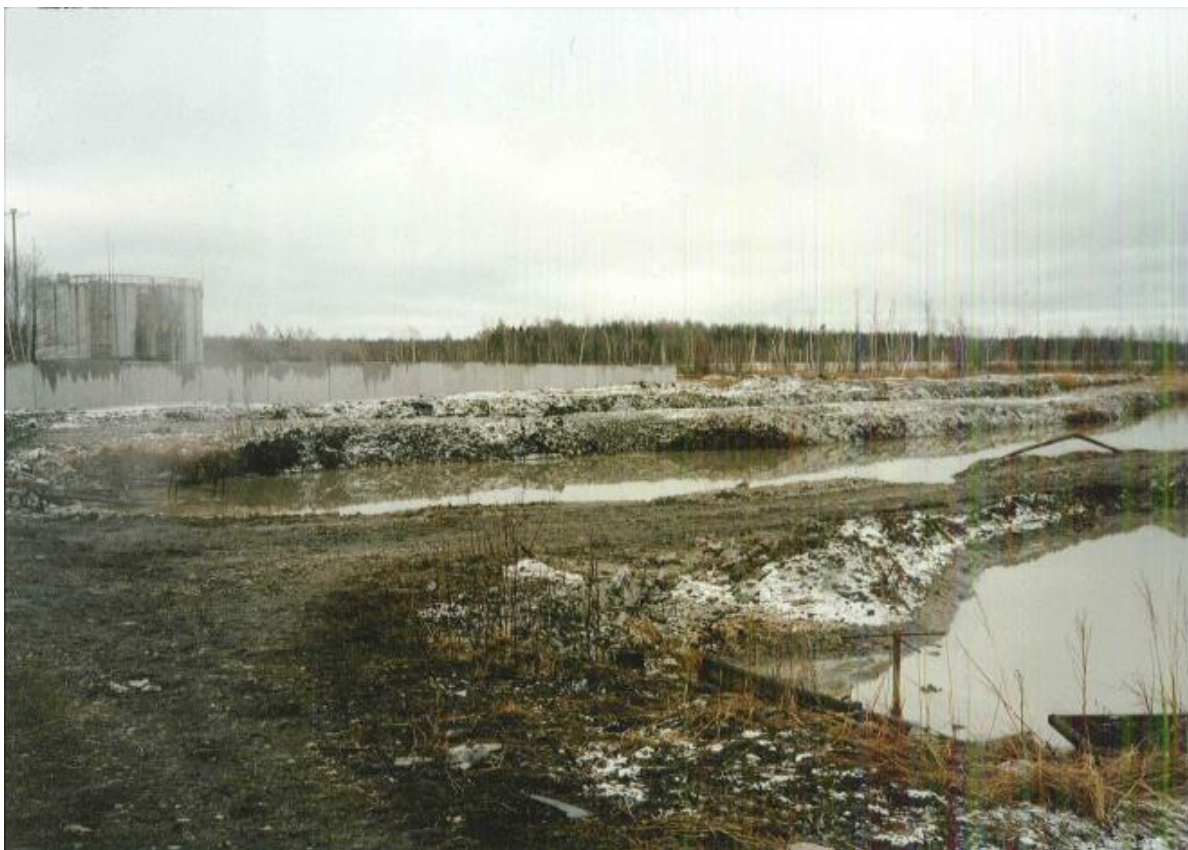
**Foto 12. Tolueeni hoidla ja gudrooni tiigid.**

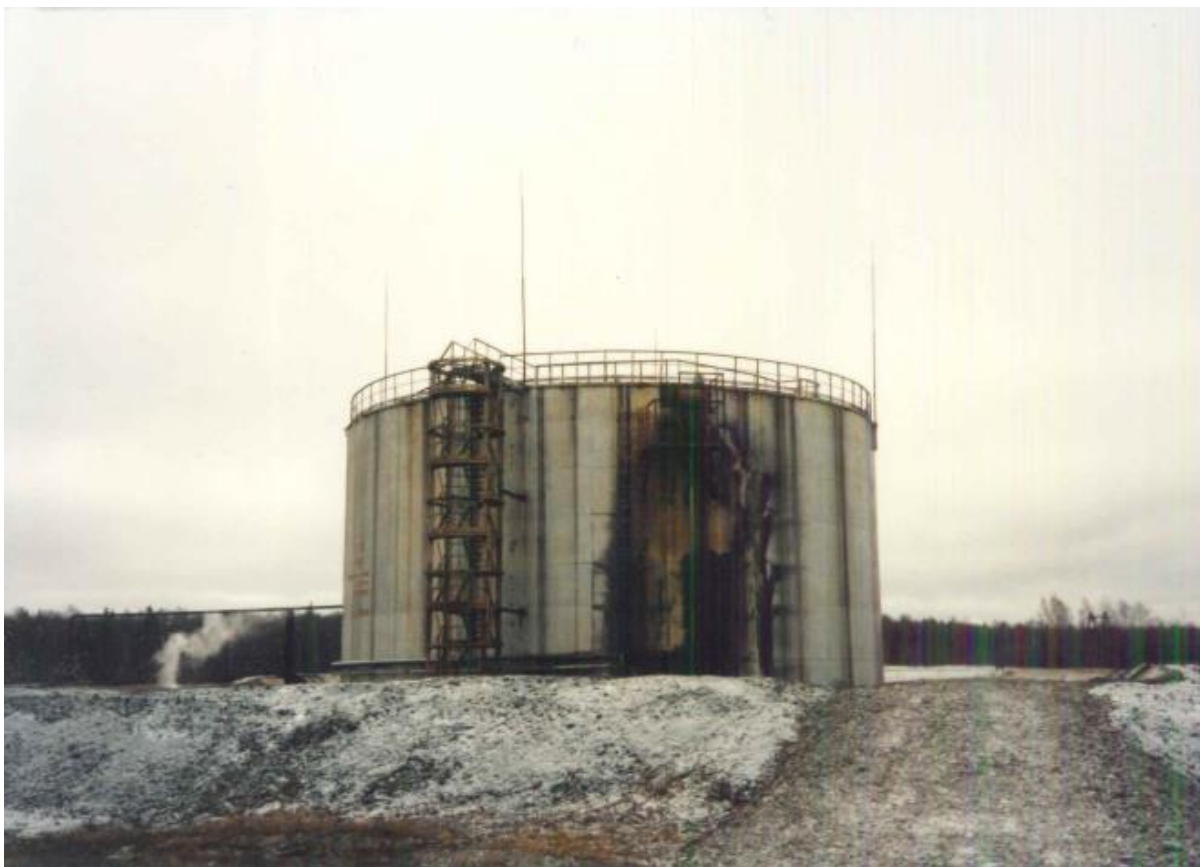
**Foto 13. Aromaatsete süsivesinike tootmine. Tolueeni hoidla. Tolueeni ülevool.**

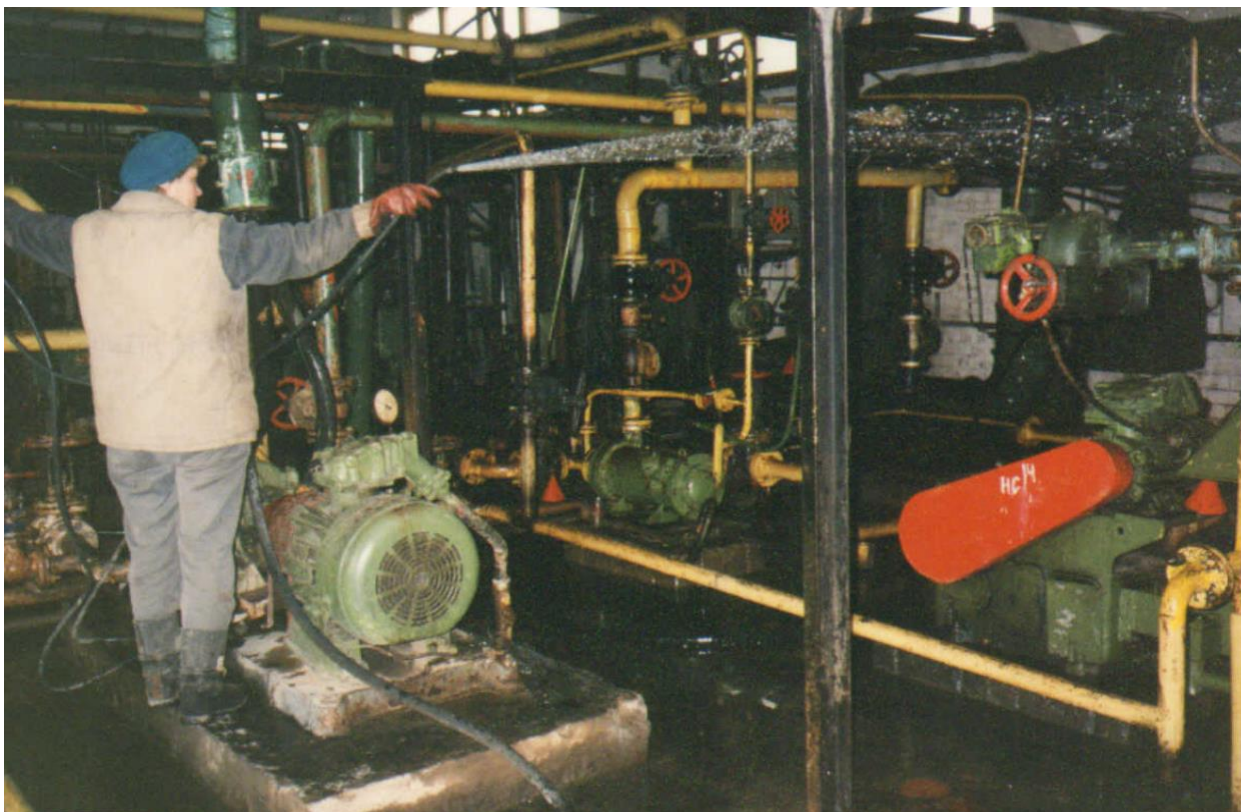
- *Aromaatsete süsivesinike tootmistsehkhides kasutatakse lekete tagajärgede likvideerimiseks/puhastamiseks pesu veega, esineb rohke vee kulu, mis suunatakse kanalisatsiooni ning sealt biopuhastisse; indeen ja tema derivaadid on aga raskesti biodegradeeruvad (vt. foto 14);*

**Foto 14. Aromaatsete süsivesinike tootmisel lekkinud pürolüüsiõli pesemine pumpla pörandalt.**

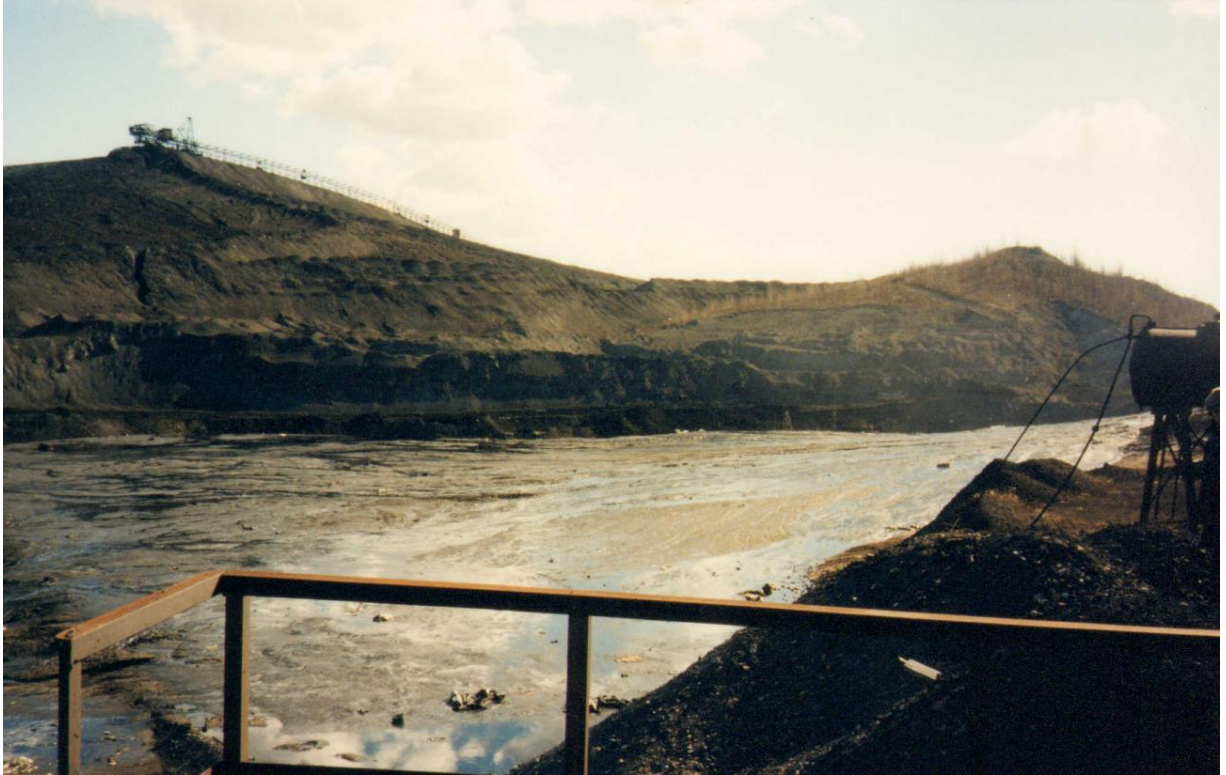
- Dekatnerist tulev põlevkivibensiini ja vee segu pumbatakse otse tuhamäele. Põlevkivipäritoluga bensiin sisaldab aromaatseid ühendeid ning moodustab bensiini ja vee aseptroopse segu. Osa aromaatseid ühendeid lendub veest, osa kandub vahetult veega loodusesse.
- Antud tuhamäele on ladustatud erineva päritoluga varem mitmetes tehnoloogiates kasutatud katalüsaatoreid (erinevate raskemetallide sisaldusega).
- Tööstusjäätmete prügilasse on veetud ka vedelaid põlevkivitöötlemise jäätmeid (fuusse) (vt. foto 15).

**Foto 15. Fuusside tiik RAS „Kiviter“ tööstusjäätmete prügilas.**

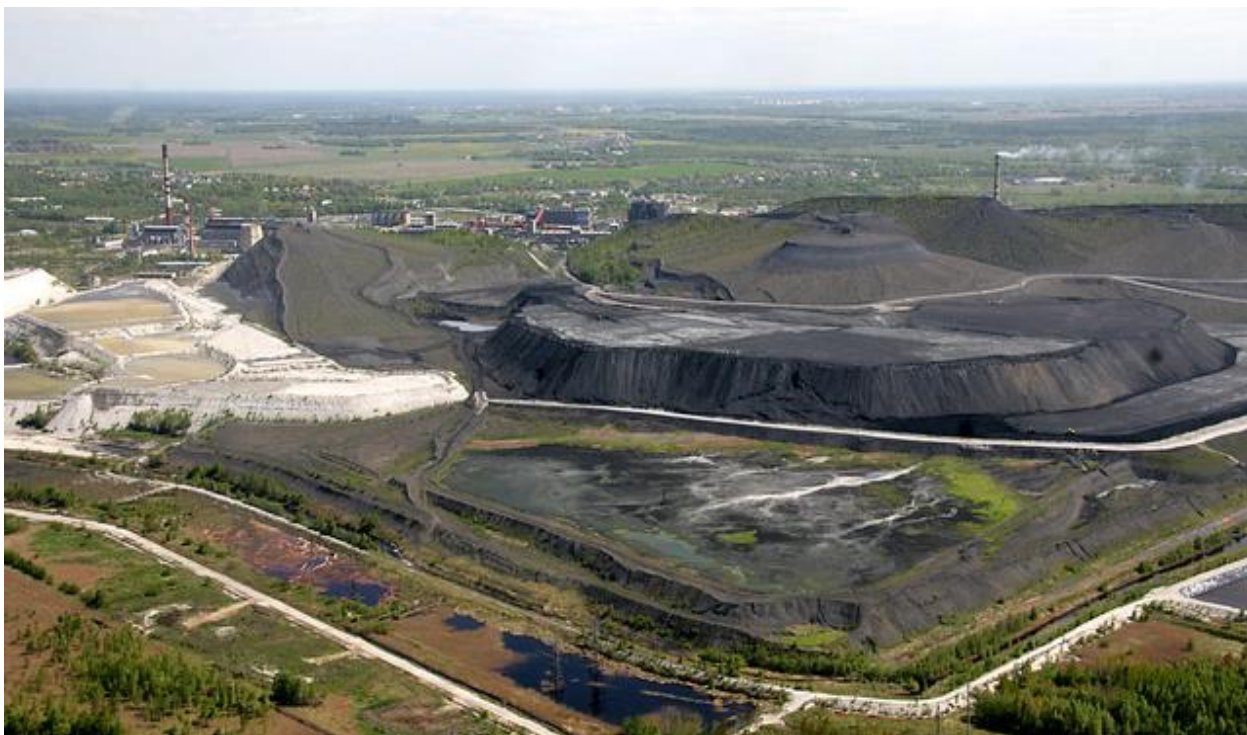
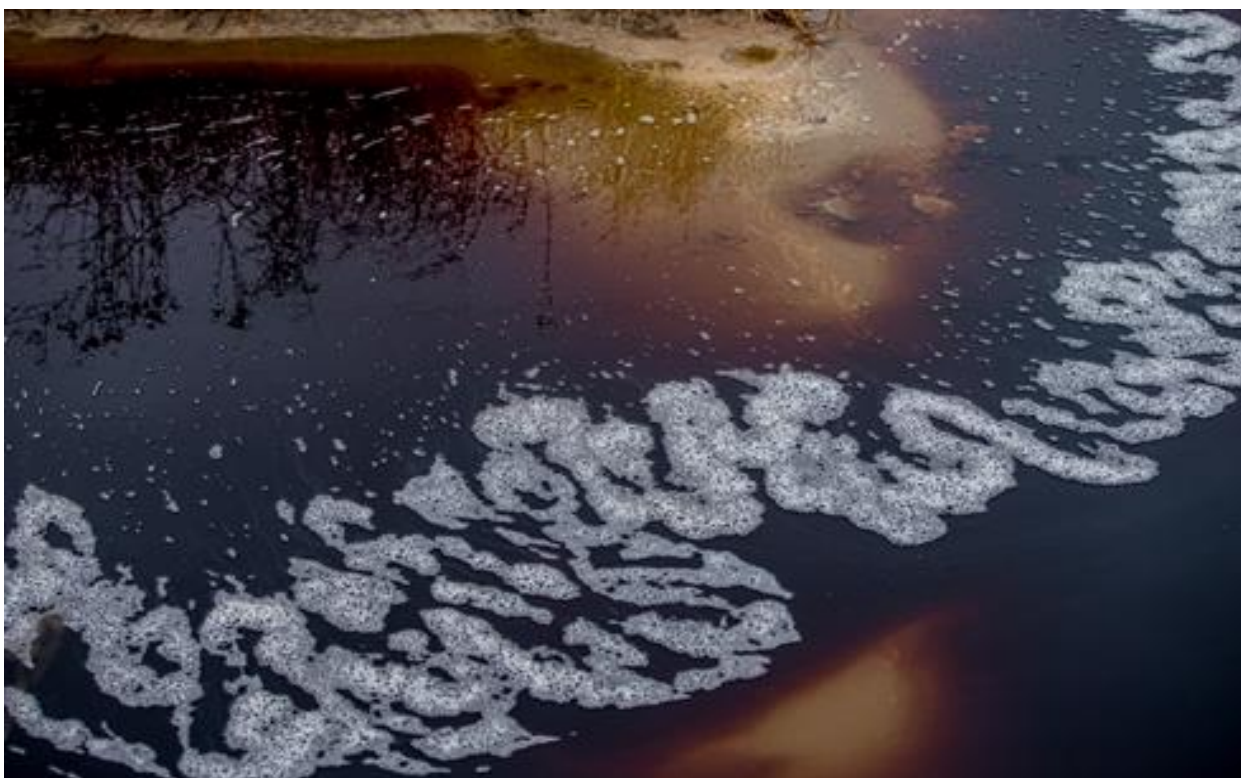
Lisaks on fenoolidega reostunud ulatuslik madalam ala tööstusjäätmete prügila ida- ja põhjaservas nn. „fenoolisoo“. (vt. foto 16)

**Foto 16. Nn. „fenoolisoo“ asukoht ja sealt leostuv jääkreostus Kohtla jõkke.**

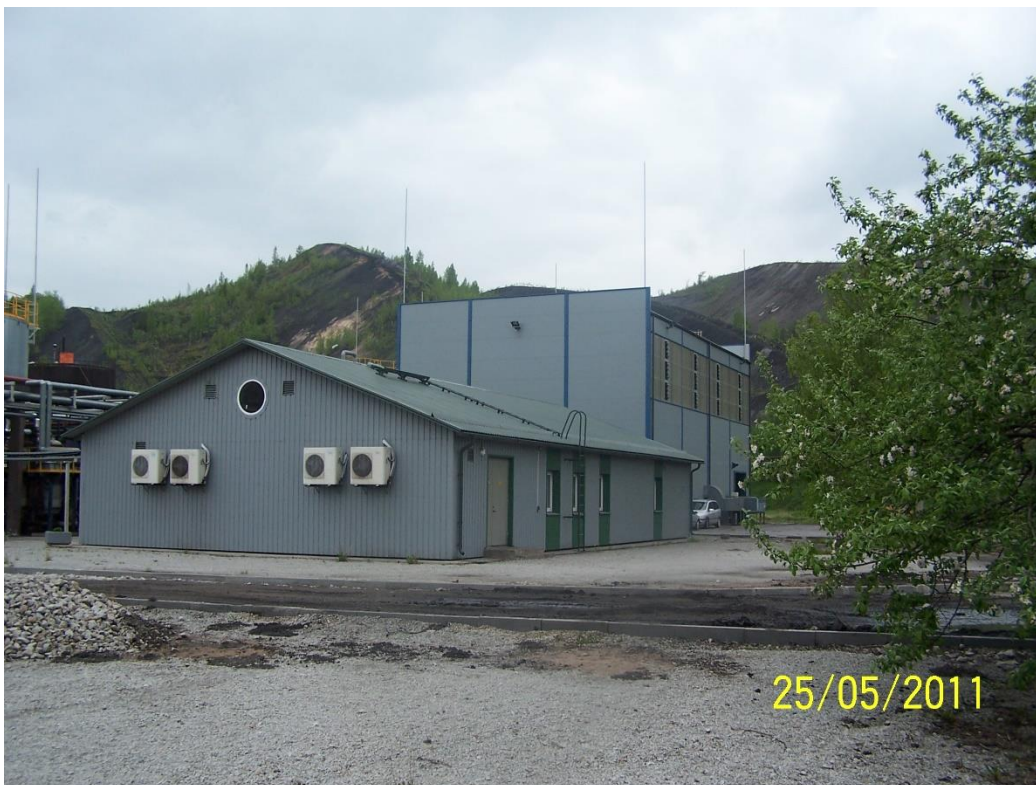
Foto 18. Õlide filtreerimise sõlme täieliku rekonstrueerimisega on välistatud fuusside teke.

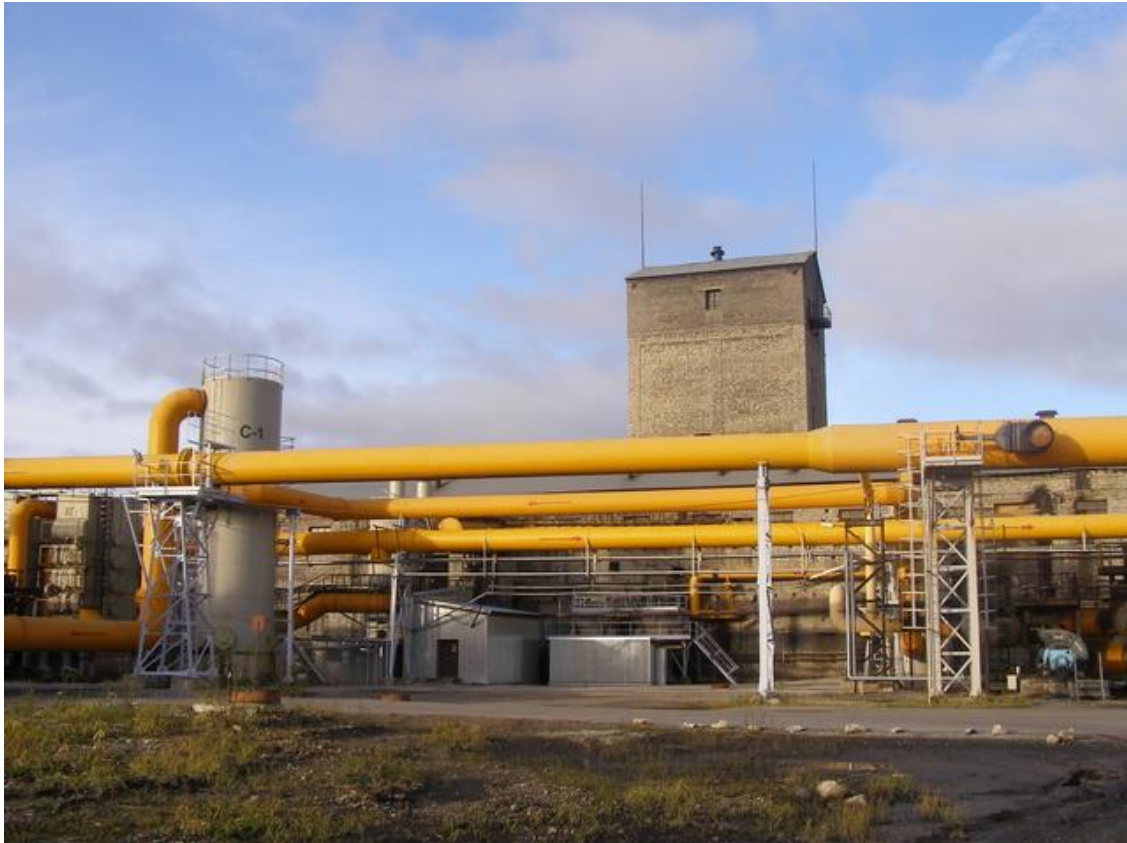
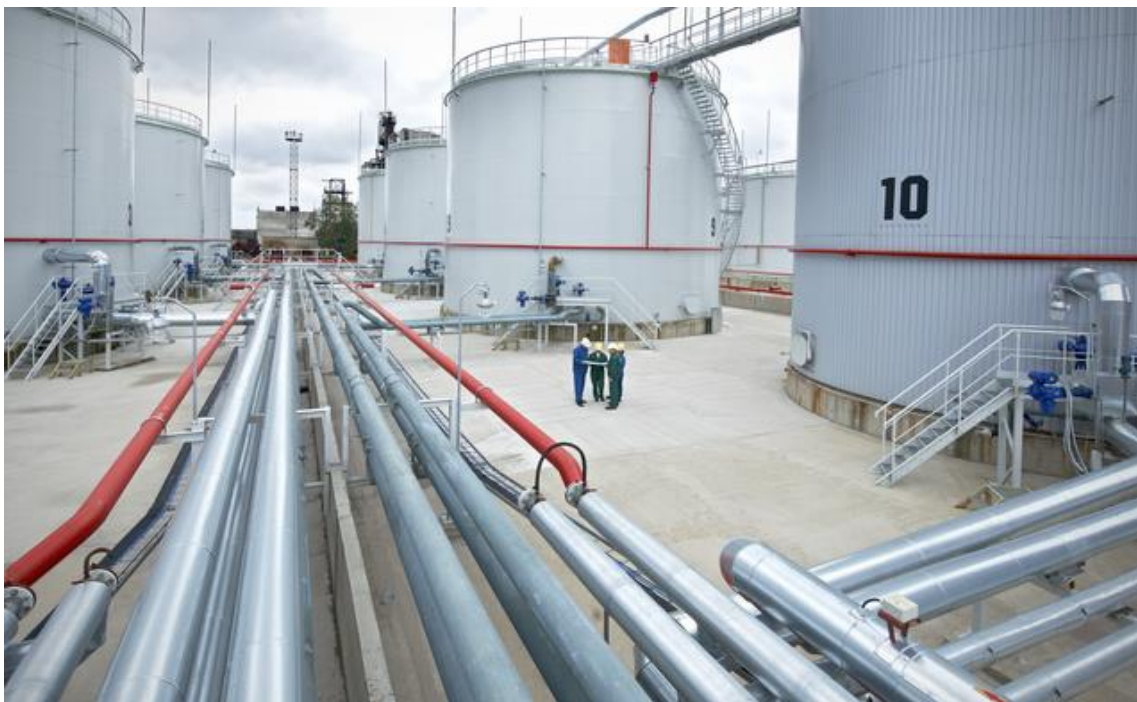
Fotod 23. Renoveeritud torustikud VKG Oil AS territooriumil.
