**Aruanne arheoloogilistest eeluuringutest**  
**Valjala kirikiu kaitsevööndis Noole katastriüksusel 2026. aastal**  
**(Saaremaa vald)**

| Mälestise / uuringu objekti nimetus: | <b>Noole katastriüksus Valjala kiriku kaitsevööndis</b> | Registrinumber:<br><br>4178 |
| Aadress (mälestise / uuringu objekti asukoht):<br><br>Saaremaa vald, Valjala alevik, Noole katastriüksus (71401:001:2075) | | |

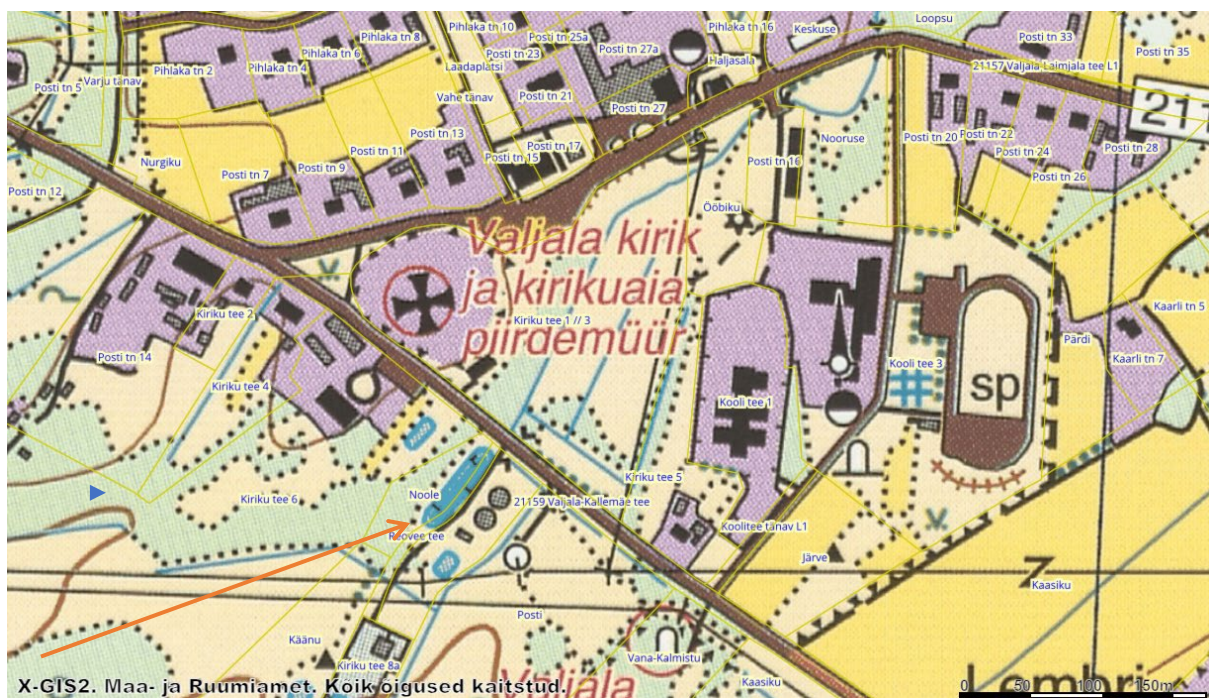
Koht on suuremas osas kaetud väga tiheda võsaga. Seal on tehtuid ulatuslikke pinnasetoid ja suuremat osa katastriüksusest on 20. sajandi teisel poolel hõlmanud veepuhastusseade, mis hiljem on täidetud (joonis 1). Kuna me uuringute algul seda ei teadnud, sai surfid 1 ja 2 tehtud kinniaetud veepuhastusseade kohale. Hoone on planeeritud siiski kinni aetud veepuhastusseade kõrvale (joonis 2).

Joonis 1. Noole katastriüksus veepuhastusjaamaga 1994. aasta kaardil (näidatud noolega).

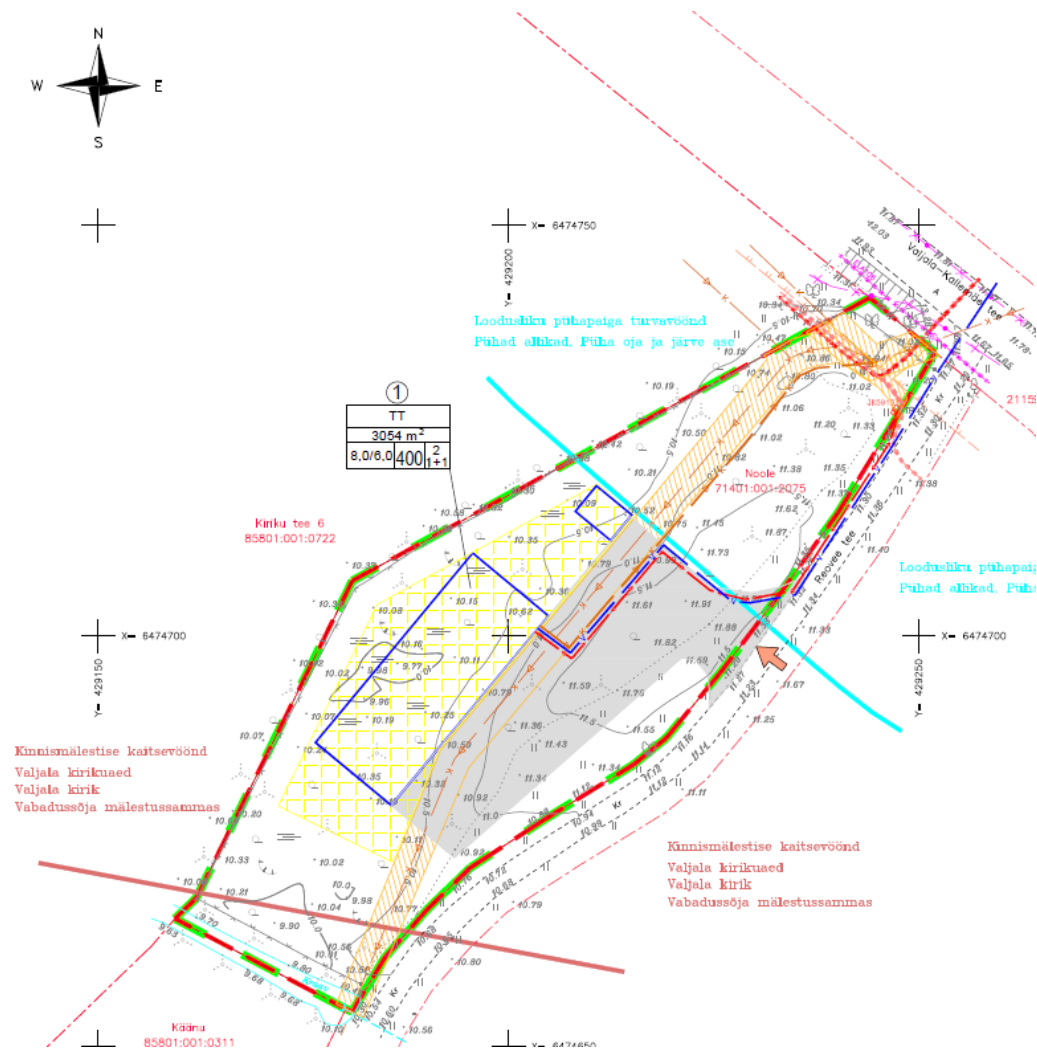
Joonis 2. Planeeritava hoone eskiislahendus.

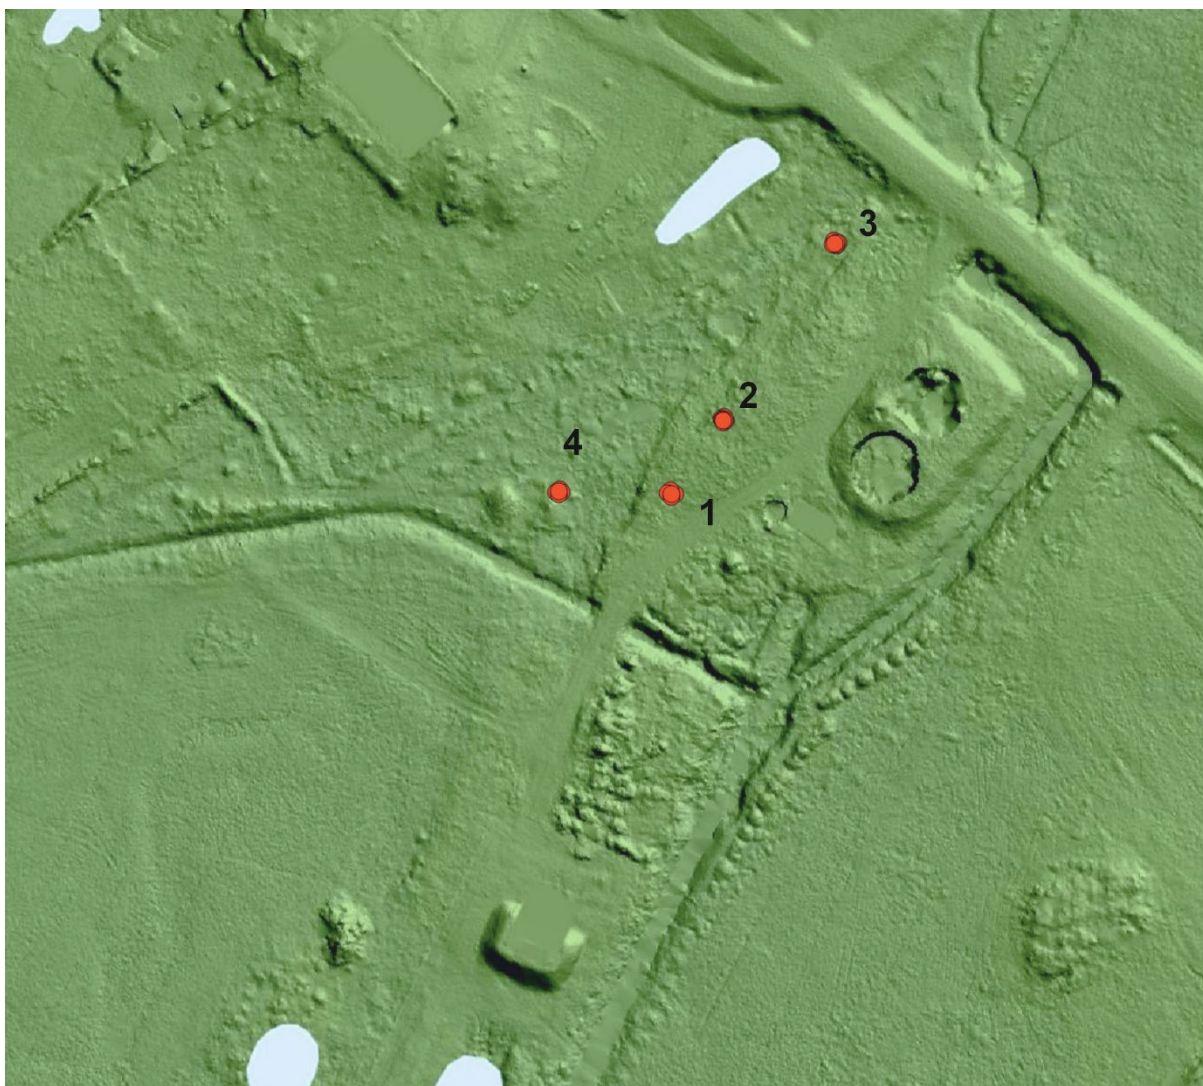
Veepuhastusseade ala kõrval maapind loode suunas laskub ning moodustub madalam vöönd selle ja Valjala pastoraadi all oleva kõrgendiku vahel. Lidari kaardil olevate jälgede järgi võib arvata, et siit on varem jooksnud Valjala kirikust ida poole jäävatest allikatest lähtunud oja (joonis 3).

Joonis 3. Šurfide asukohad reljeefkaardil. Vasakul all nurgas näha kunagise oja jäljed.

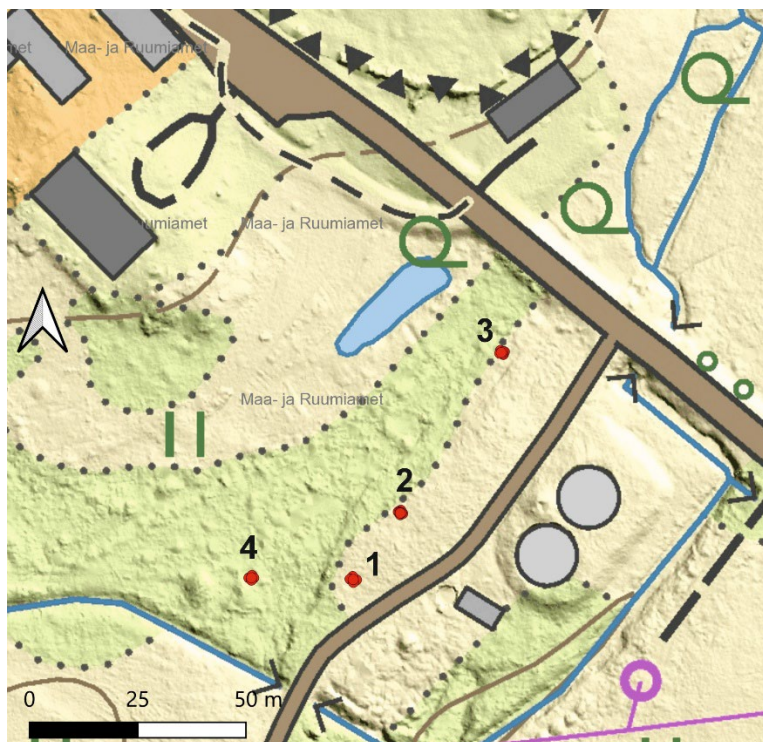
Joonis 4. Šurfide asukohad.

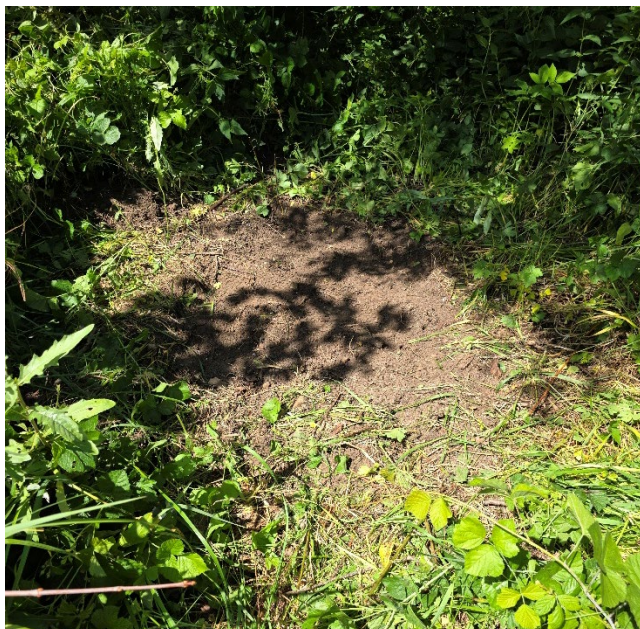
**Šurf 1** – mõõdud ca 1 x 1 m. Tihedalt läbi kasvanud pinnas, pruunikas muld, sees rohkesti hilisemat rämpsut, samuti betoonblokkide tükke. Kaevasime 30 kuni 45 cm sügavuseni, seejärel blokeerisid tee paelatakad ja betoonitükid.

Foto 1. Šurfi 1 koht enne kaevamist.

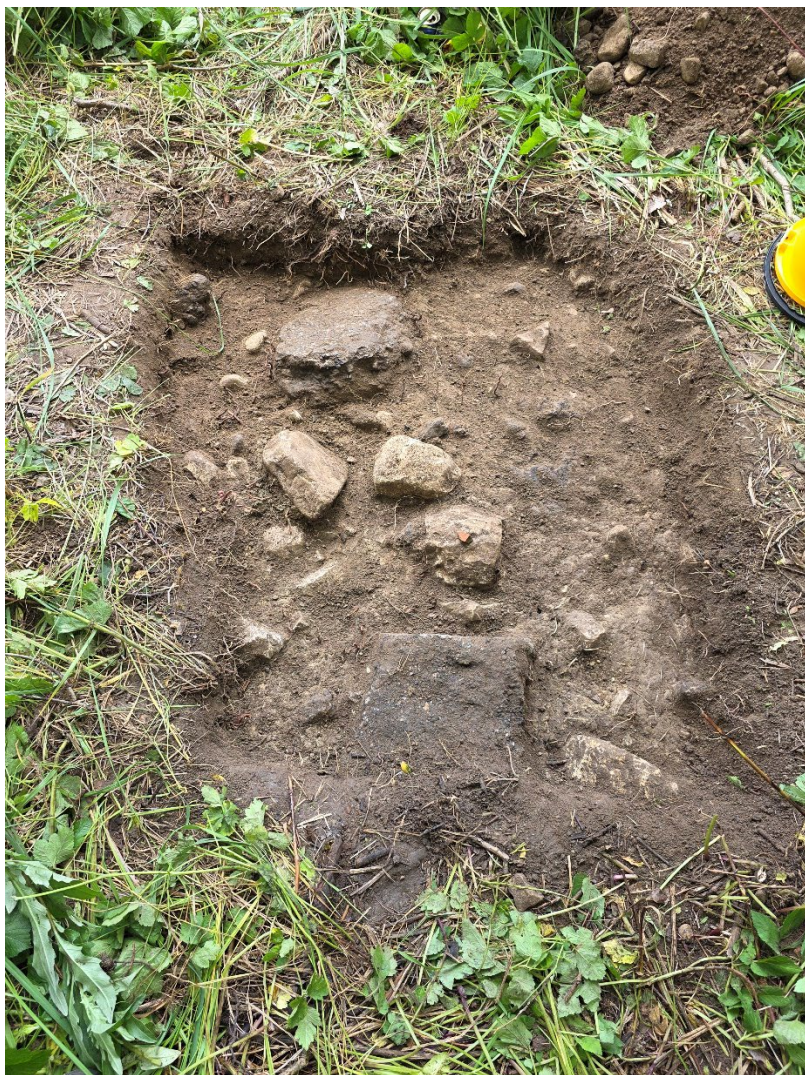
Foto 2. Šurf 1.

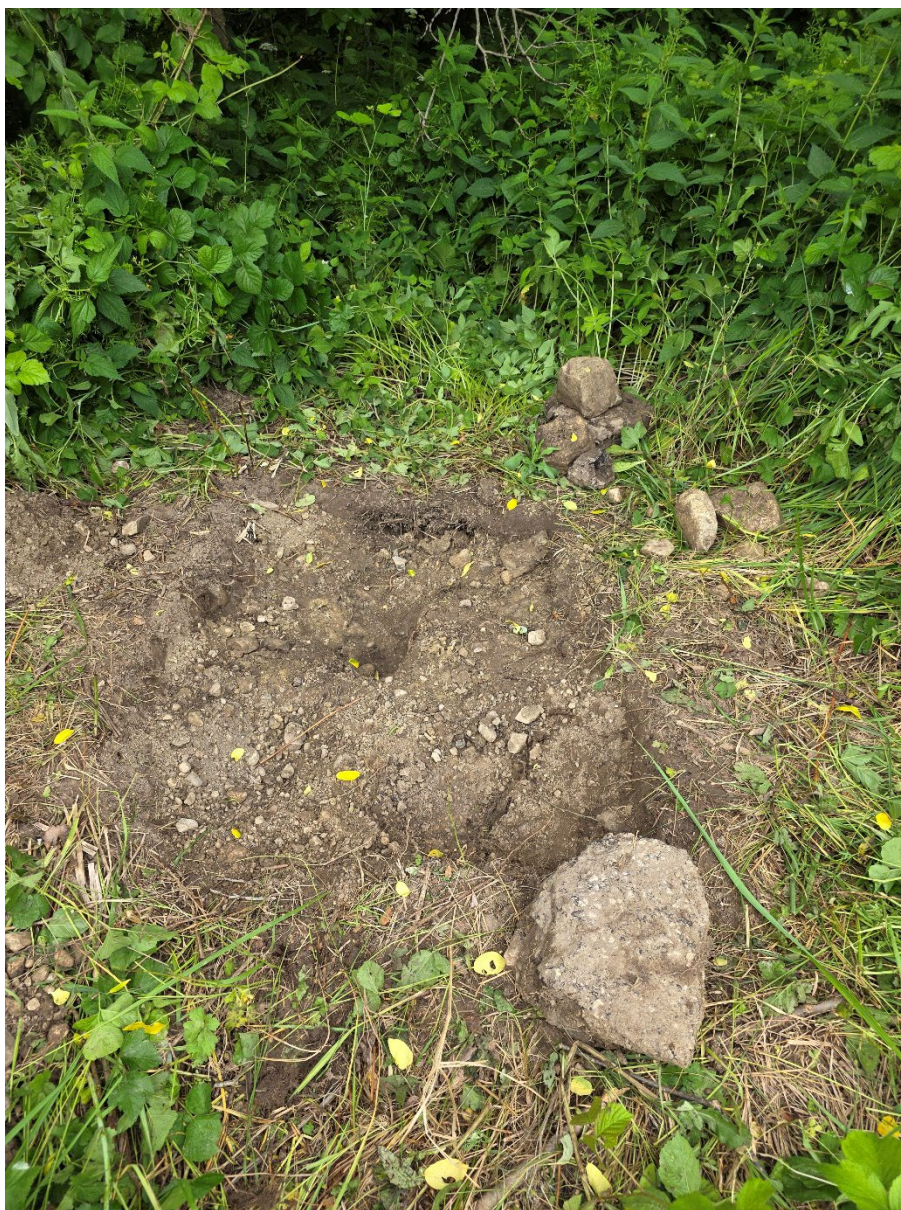
**Šurf 2** – mõõdud ca 1 x 1 m. Siin paljandus esmalt tume muld, mis võib olla seotud asukohaga madalamal alal, väljaspool veepuhastusseadme auku. Selle all oli helepruun kruus, mille sees üksikuid suuremaid kive. Põlengujälgi või leide polnud. Kiht tundus olevat täiesti looduslik.

Foto 3. Šurf 2.

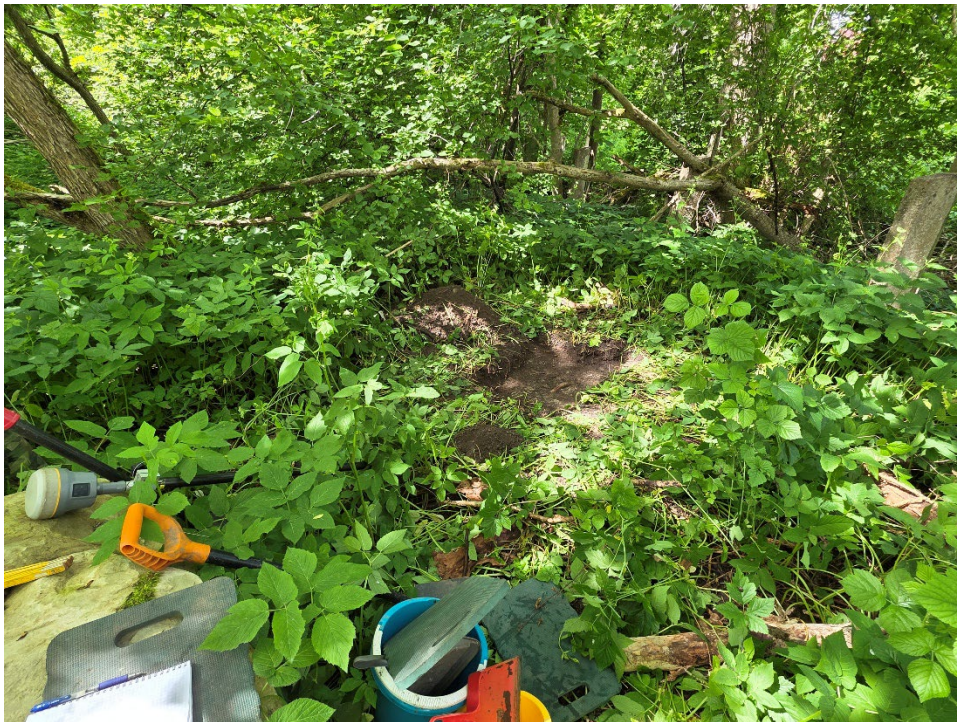
**Šurf 3** - 1 x 1 m. Šurf tehti täidetud maapinnast eemale suure tee lähedusse. Paljandus mustjaspruun muld, selle all 10-12 cm sügavusel helehall savikiht. Midagi kultuurkihile viitavat ei saadud.

Foto 4. Šurf 3 asukoht võsas, suure peale toodud paelahmaka lähikonnas.

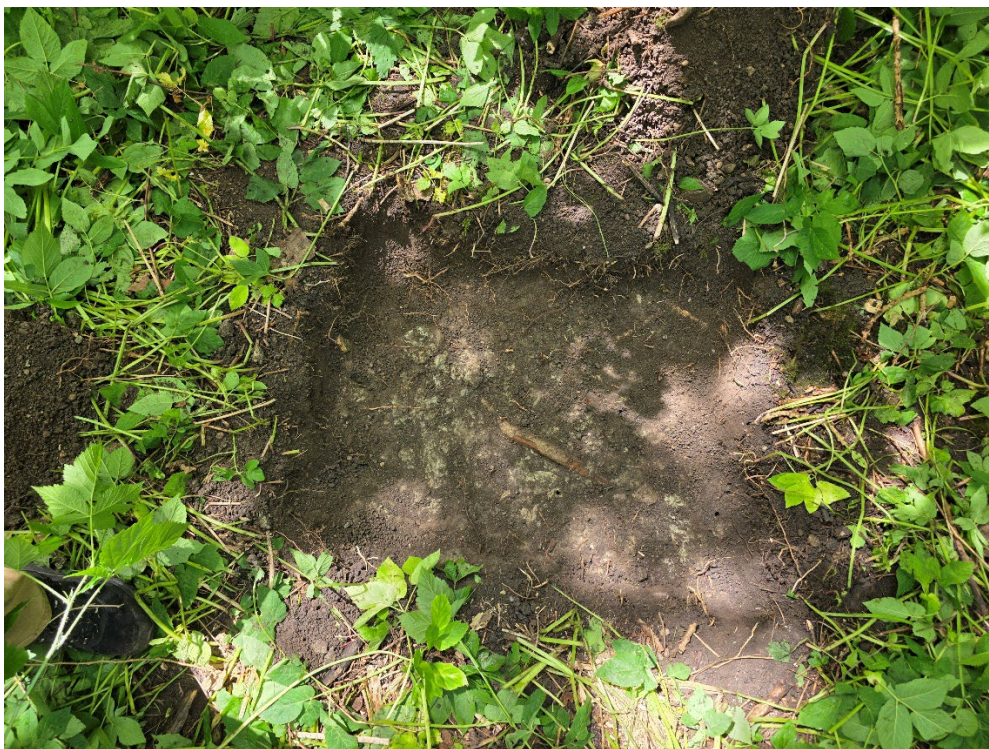
Foto 5. Šurf 3.

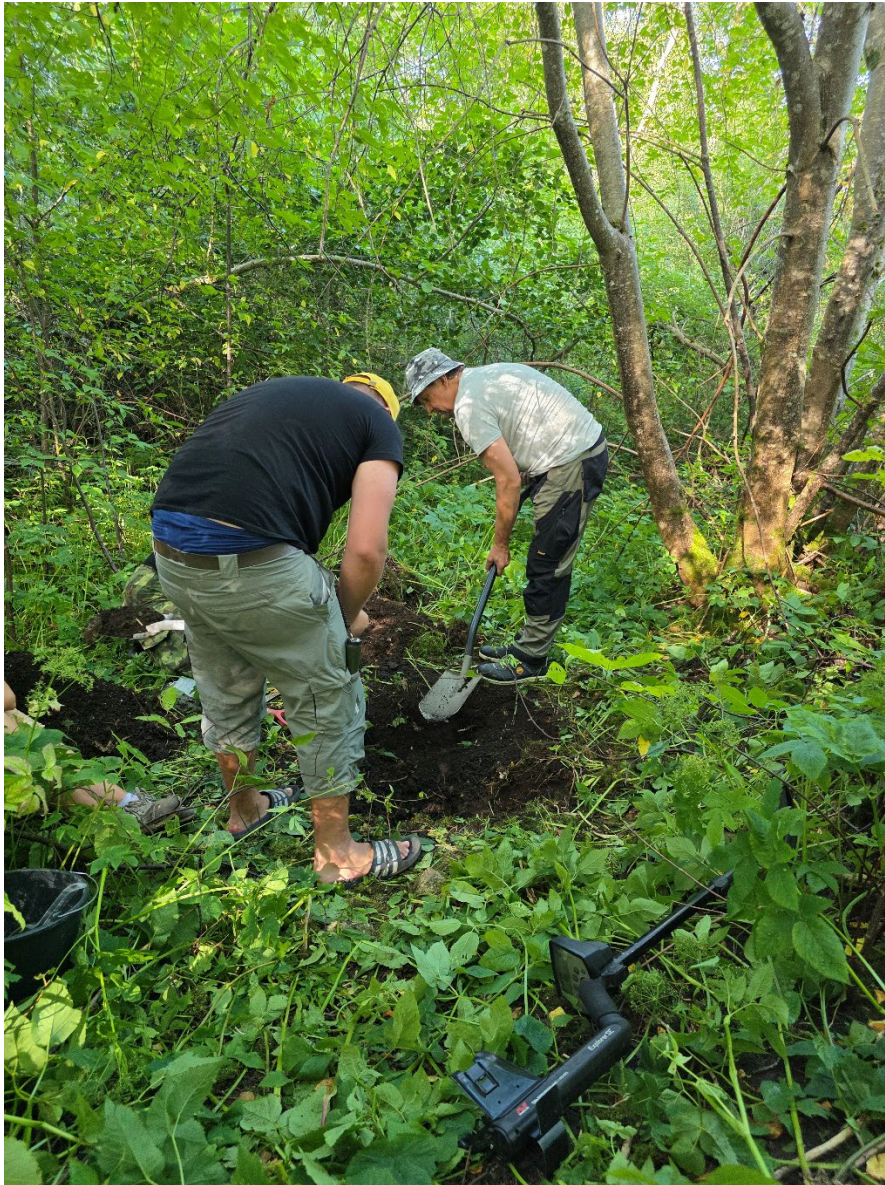
**Šurf 4** – suurus 1 x 1 m. See šurf paiknes otse planeeritud hoone all maapinna madalama vööndi serval. Kiht oli siin eelnevatest erinev, koosnedes sõmerast mustjast mullast. Mullakihi värvus ja rohkus võib olla tingitud arvatavast ojast või erosioonist, meenutades niisketele aladele üldiselt iseloomulikku pinnast. Leidus üksikuid loomaluid, kuid ka hilisemaid asju, nt kaasaegne nael. Sütt ei täheldatud. 45-55 cm sügavusel paljandus hall looduslik savikiht.

Foto 6. Šurfi 4 sissevõtmine vōsas.

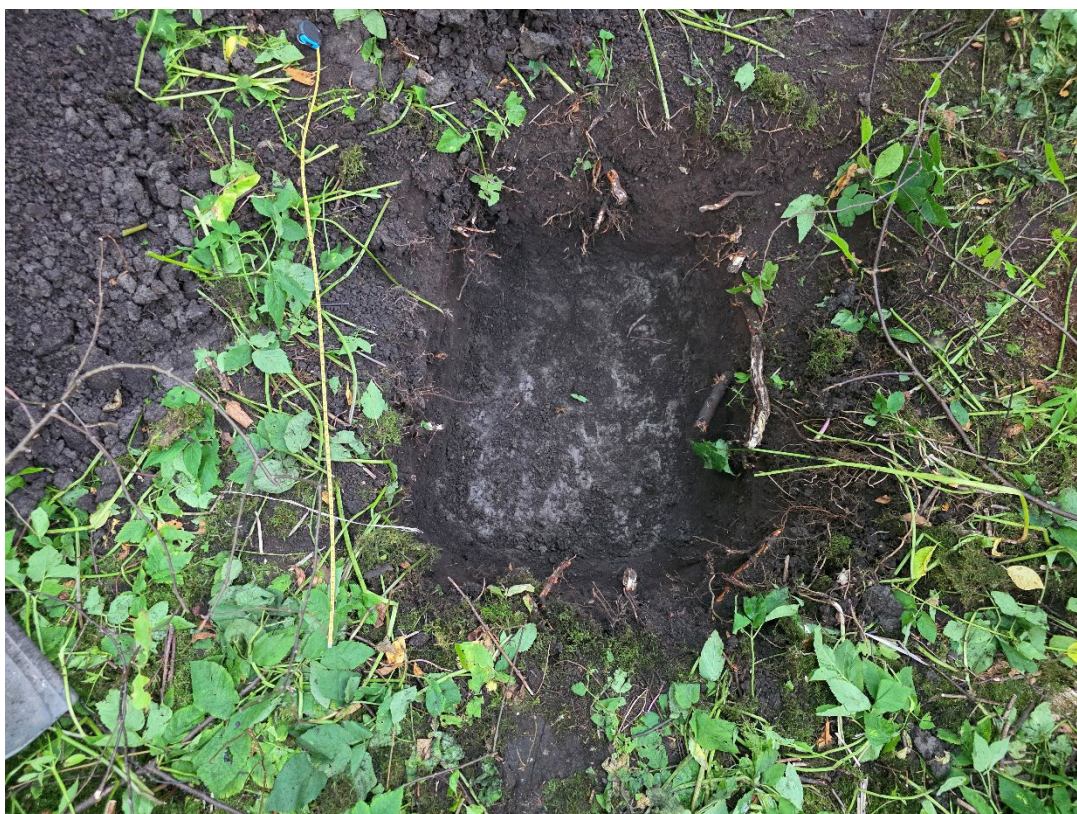
Foto 7. Pinnas šurfis 4.

Kuigi šurfides võis täheldada inimtegevuse jälgi, osutasid need vaid möödunud sajandile. Ajaloolist kultuurkihti ei tuvastatud. Hoonete ehitamisel nimetatuid alale ei ole seega takistusi.
