Rae küla Rae tee piirkonna kahepaiksete inventuur

Töö autorid:
Riinu Rannap ja Kristiina Kübarsepp
(MTÜ Põhjakonn)

Tellija:
Rae Vallavalitsus

Tallinn 2023

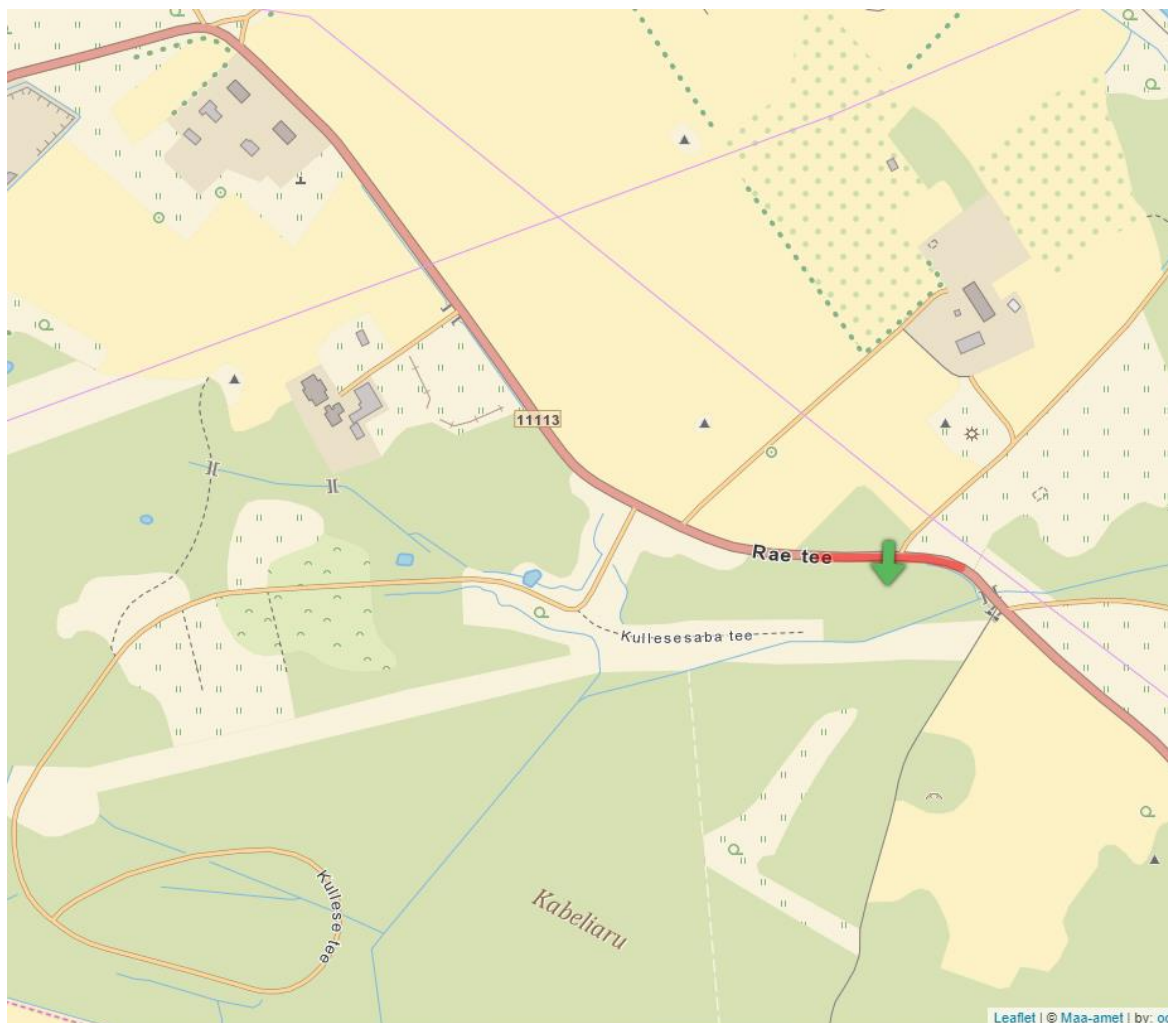
Joonis 4. Kahepaiksete kevadrände ala (tähistatud punase joonega) ja rändesuund (roheline nool) 2023. aastal Re tee 2,5 km-l Kullsesaba tee piirkonnas, ELF-i kahepaiksete vaatluste rakenduse andmetel.

Lisaks pandi tähele hukkunud konni ka Rae tee 2,5 kilomeetril [9], hinnanguliselt kümme harilikku kärnkonna (joonis 4). Varasematel aastatel pole ELF-i vabatahtlike poolt selles asukohas rännet tuvastatud. Rändesuunaks oli Kullesesaba tee.

Harilikke kärnkonna kohati välitööde käigus ka Rae tee 2,5 kilomeetril (vt joonis 4). Siin toimus kahepaiksete ränne Kullessaba tee suunas, kus asuvad mitmed veekogud. Teel kohati vähesel arvul juba hukkunud kahepaikseid. Rae teest põhja suunas jäävad metsaalad, mis sobivad harilikule kärnkonnale talvitumiseks. Kahjuks ei ole Rae teest põhja pool sigimiseks sobivaid veekogusid. See on ka põhjuseks mis harilikud kärnkonnad Rae teed ületavad.

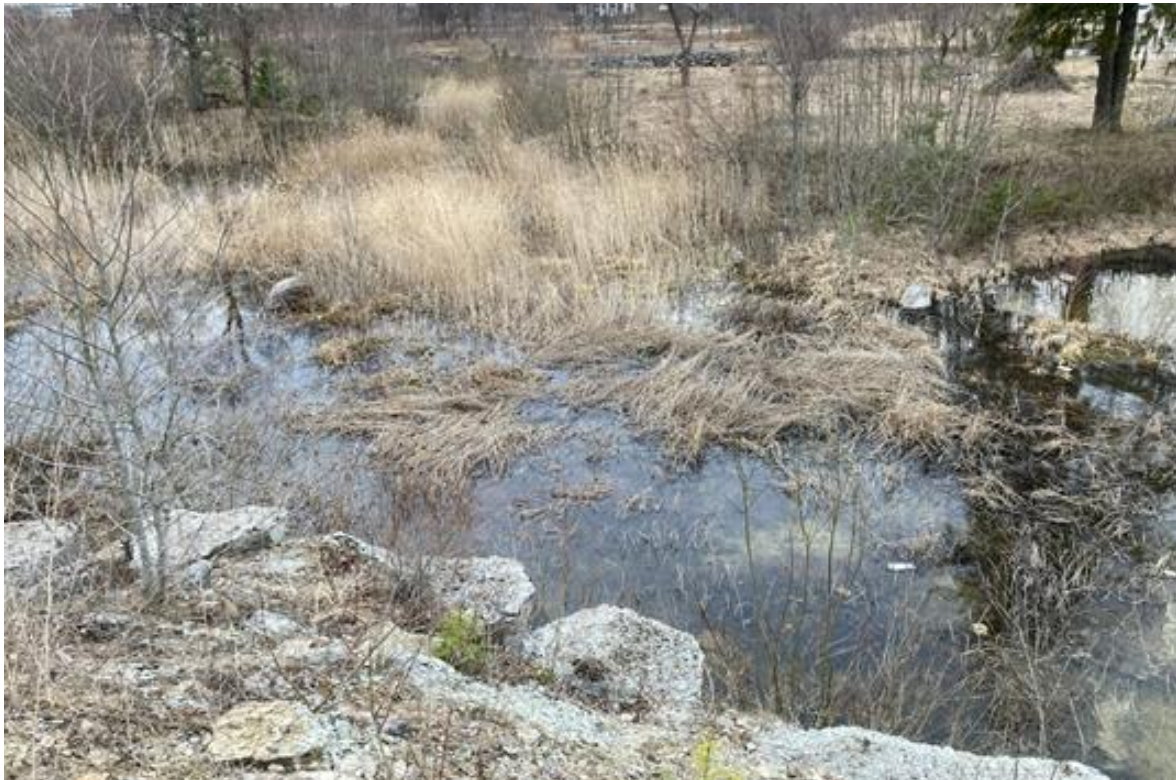
Foto 1. Räägusilla elamukvartali I tiigi madalaveeline kaldaala, kus sigisid harilikud kärnkonnad (foto K. Kübarsepp).

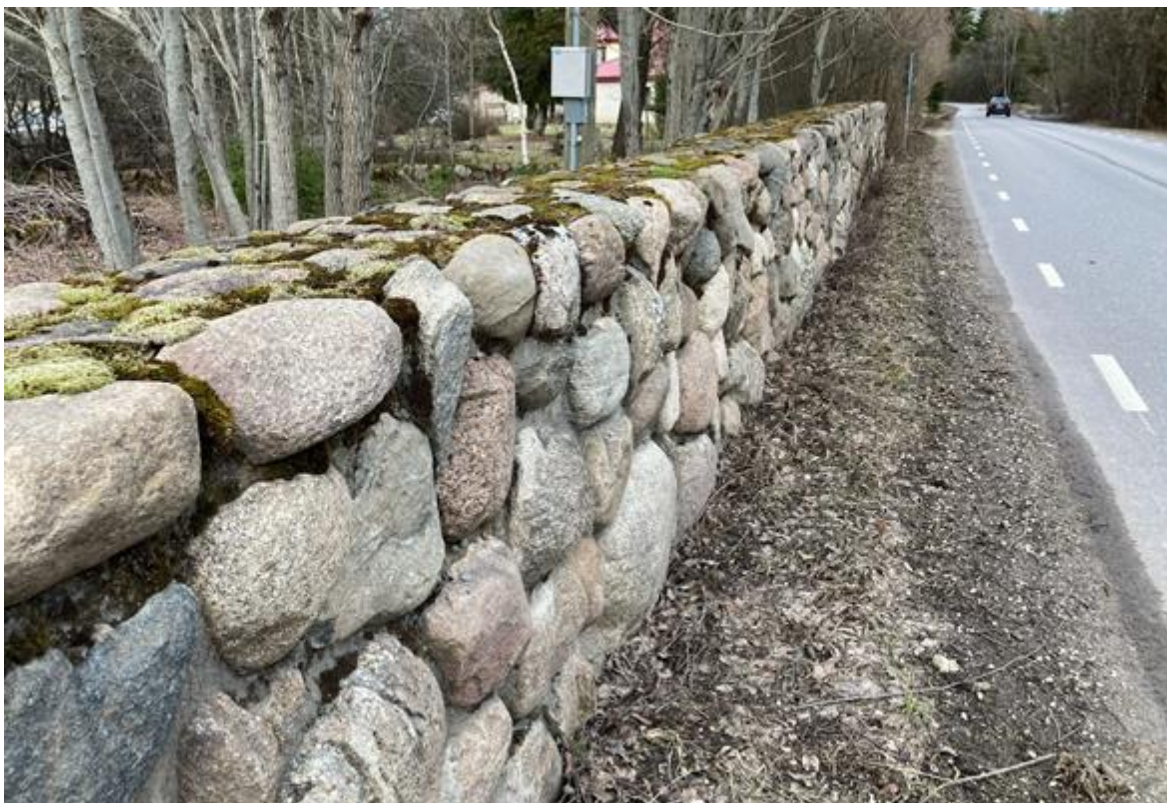
liikumist Räägusilla elamukvartalit ümbritsev betoneeritud kiviaed, mistõttu peavad kahepaiksed ületama kaks rändetõket – tiheda liiklusega Rae tee ja kivimüüri (foto 2).

Foto 2. Kahepaiksete rändetõkkena toimiv kivimüür Räägusilla elamukvartali piiril (K. Kübarsepp).

Lisaks Rae teele on oluliseks rändetakistuseks ka Räägusilla elamukvartali kivimüür (foto 2, vt ka Google Street View [10]). Sellesse müüri on vaja rajada konnade läbipääsud, et kahepaiksed saaksid sigimisveekogude ja talvitusalaadele vahel liikuda. 2021. a. pöördus Rae vallavalitsus selles küsimuses omaniku ALG Liisingu Aktsiaselts poole. Arendaja jäi seisukohale, et konnasid on Räägusilla elamukvartalis väga palju ning arendaja ei soovi omal kulul avausi projekteerida ega rajada ega vastutada kivimüüri võimaliku kahjustamise eest. Arvestades kahepaiksete suurt suremust Rae teel, osaliselt ka seetõttu, et loomad ei pääse kivimüürist üle ja pöörduvad seetõttu tee tagasi, on avauste rajamine kahepaiksete kaitse seisukohast väga oluline. Rajada tuleks vähemalt 5 avaust iga 30-40 m järel (joonis 9). Lisaks on lahenduse leidmisest huvitatud ka kohalikud elanikud kes iga-aastaselt kahepaiksed üle Rae tee aitamas käivad.

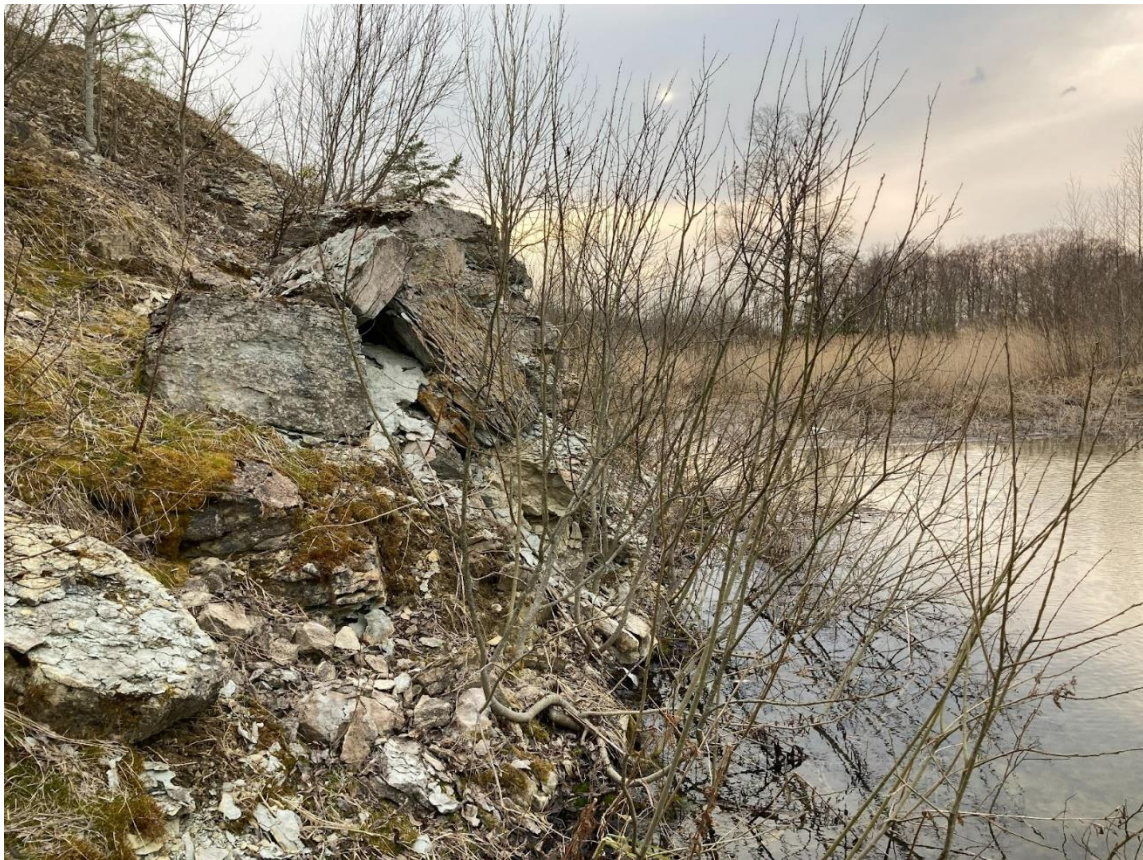
Räägusilla elamukvartali I tiigi kaldal paljandub paekivi, mille praod ja tühimikuid on sobivaks varjepaigaks kahepaiksetele ja sobivaks talvituskohaks tähnikvesilikele (foto 3).

Foto 3. Paljandunud paekivi Räägusilla elamukvartali I tiigi kaldal (foto K. Kübarsepp).

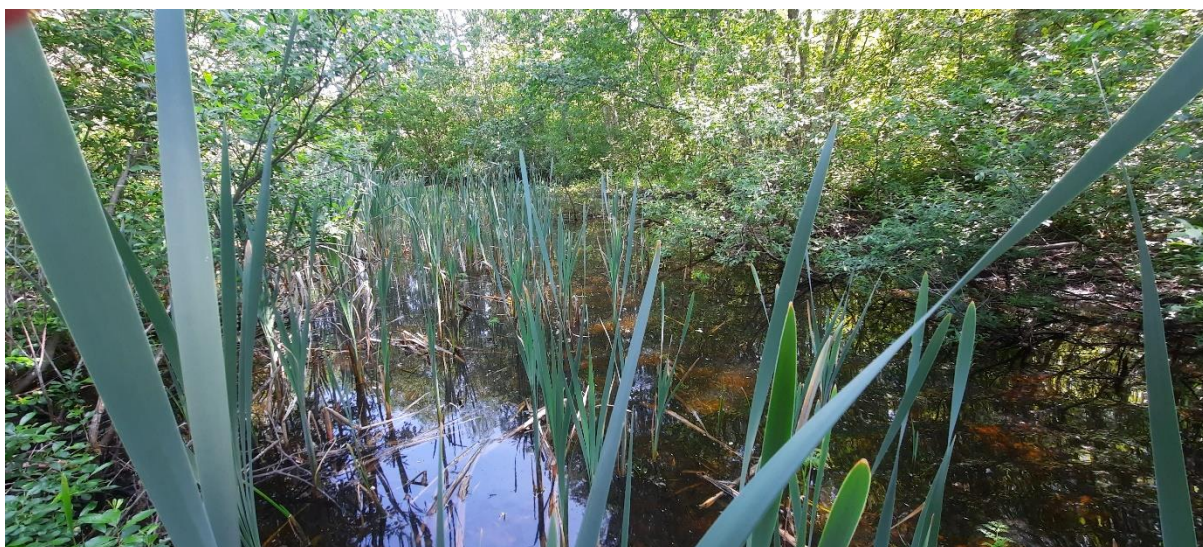
Räägusilla elamukvartalist ida pool, Kiivita talu metsamaal, on kaks ilma kaladeta talutiiki (joonis 5), millest läänepoolsem on väga varjuline ja mudastunud (foto 4), idapoolsem tiik on päikesele avatud ja seetõttu kahepaiksetele sigimiseks sobiv (foto 5). Siin leidis 4 liiki kahepaikseid kes ilmselt kasutavad toitumisaladena tiiki ümbritsevat metsa- ja rohumaad, samuti majade juures asuvaid aiamaid. Kuid kuna siinsed toitumisalad on üsna piiratud siis on rändesurve üle Rae tee lõuna pool asuvatele metsaaladele.

Foto 4. Varjuline talutiik, kus kahepaiksete sigimist ei tuvastatud, kuid kus leiti 1 tähnikvesiliku täiskasvanud isend, 2 rohukonna noorlooma ja 1 hariliku kärnkonna täiskasvanud isend (foto R. Rannap).

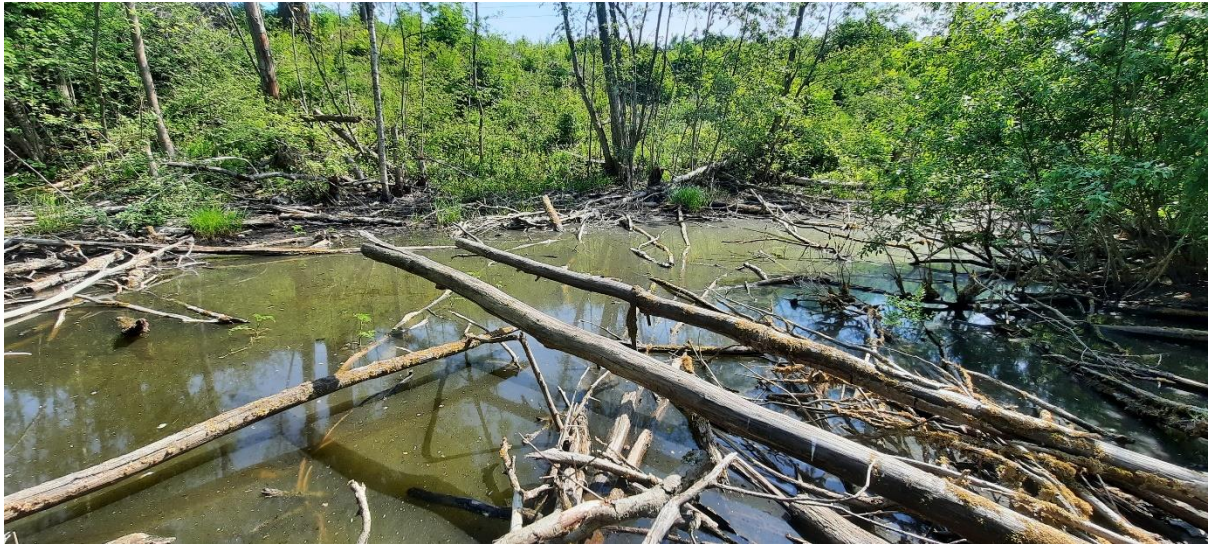
Foto 6. Järsukaldaline, väga mudastunud ja oksarisuga täitunud tiik kus kahepaiksed ei siginud (foto R. Rannap).

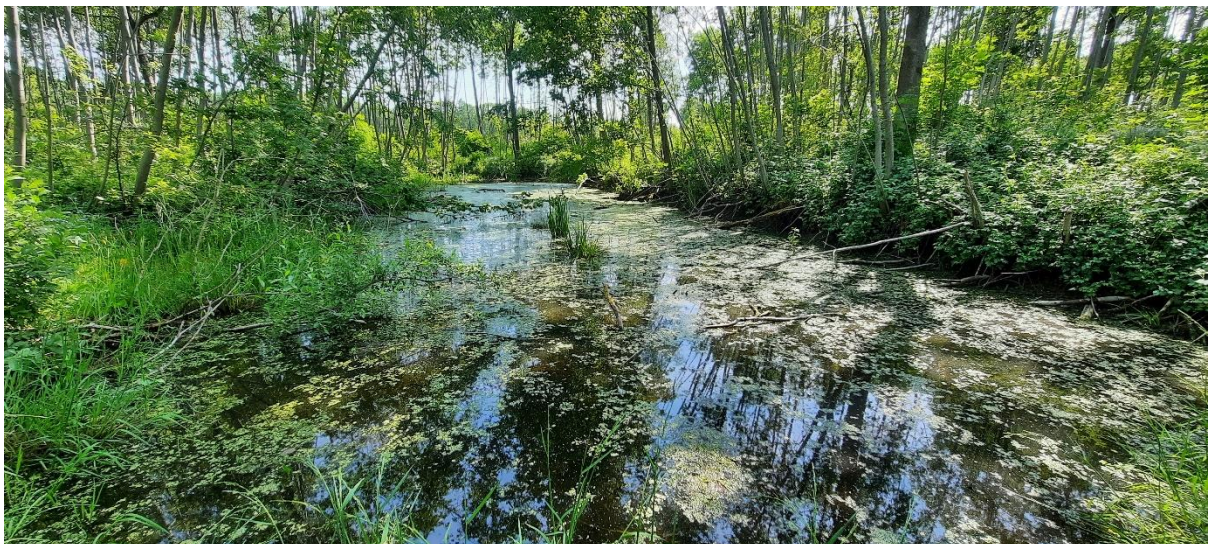
Foto 7. Samal metsaalal asuv varjuline mudastunud tiik, kus sigisid rohukonnad (foto R. Rannap).

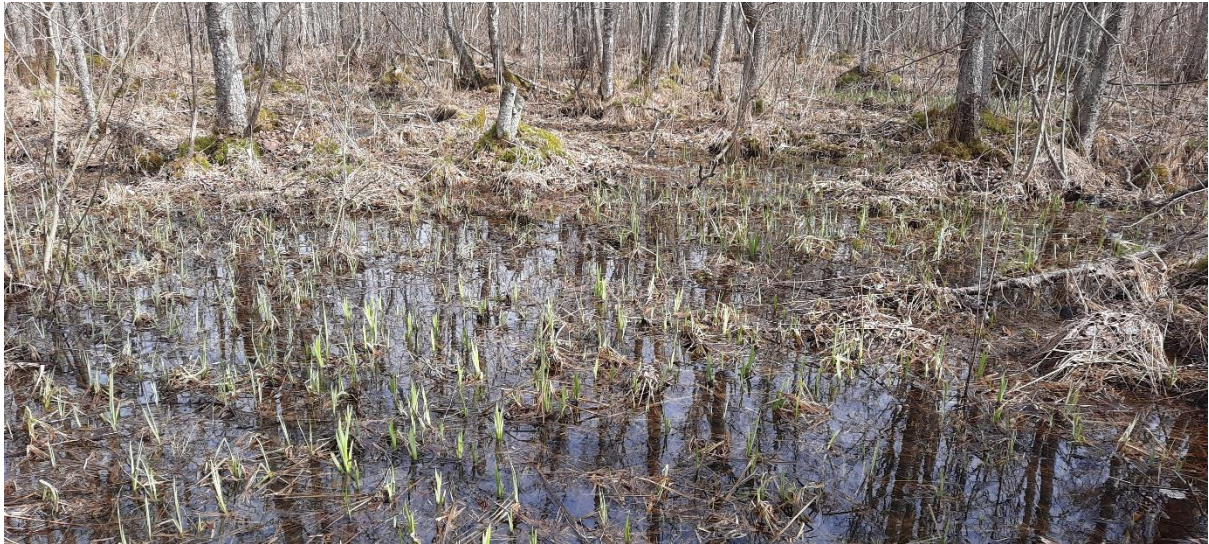
Kõrgepingeliinist lõunasse jääb kraavitatud metsaala, kus aprilli keskpaigas leidis mitmeid madalaveelisi lompe (foto 8). Paraku olid need juunikuuks ära kuivanud. Lisaks looduslikele lompidele oli metsaalal ka laiu rattarööpaid (foto 9), kus rohukonnad sigisid, kuid mis samuti juunikuuks ära kuivasid.

Foto 8. Madalaveeline lomp metsaalal (15. aprill 2023), mis juunikuuks oli kuivanud (foto R. Rannap).

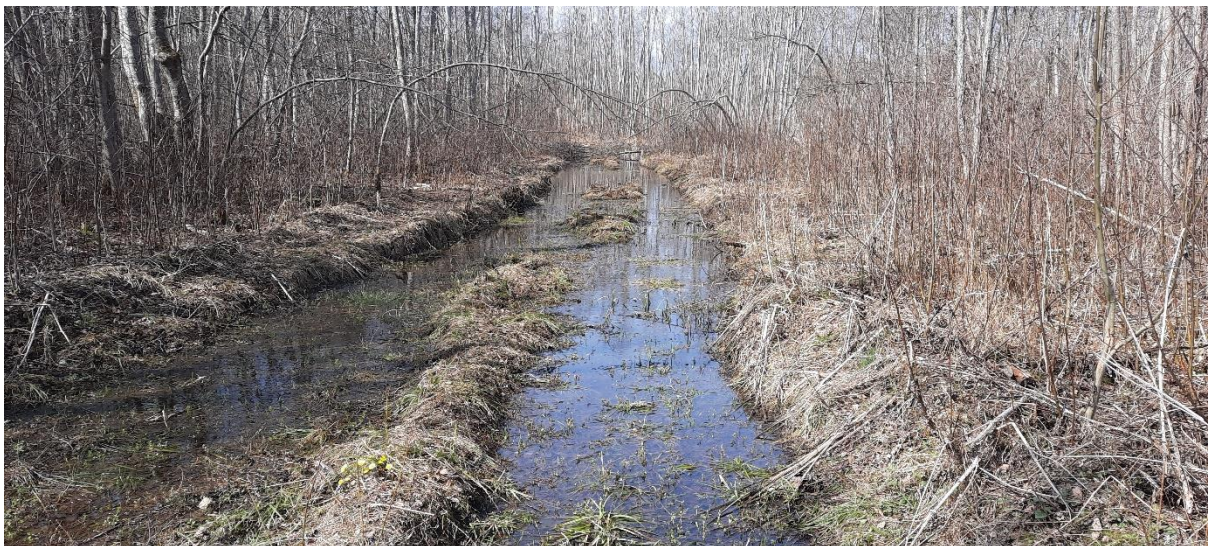
Foto 9. Rattarööpad metsaalal (15. aprill 2023), kus leidis rohukonna kudu, kuid mis olid juunikuuks ära kuivanud (foto R. Rannap).

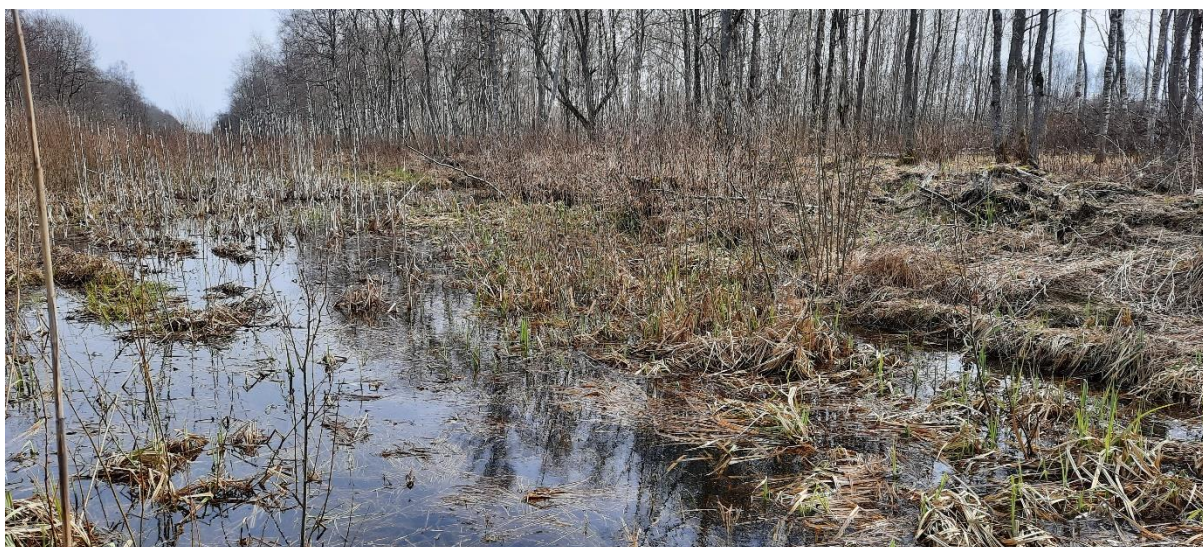
Eelmainitud metsaala piirneb lõunas RB trassikoridoriga, millelt puistu on maha võetud ja mis seetõttu on päikesele avatud. Trassikoridori läbisid pikisuunaliselt rattarööpad mis olid kevadise suurvee ajal (aprillis) veega täidetud ning kuhu oli tekkinud ka mitmeid erineva suurusega lompe, milles rohukonnad arvukalt sigisid (foto 10). Paraku olid need lombid juunikuus kuvad, mistõttu rohukonnade sigimine ebaõnnestus.

Foto 10. RB trassikoridori rattarööbastesse tekkinud lomp, kus aprilli keskpaigas kudesid rabakonnad (kokku loendati siin 120 kudupalli), kuid mis juunikuus olu kuiv (foto R. Rannap).

RB trassiga külgnevatel aladel tuleb rattarööpalompe ja praegu liiga vara ärakuivavaid metsalompe kujundada kahepaiksetele sobivateks sigimispaikadeks. Vajalik on ka uusi madalaveelisi lompe rajada, et kompenseerida sigimisveekogude hävimist, mis jäävad RB trassi alla.

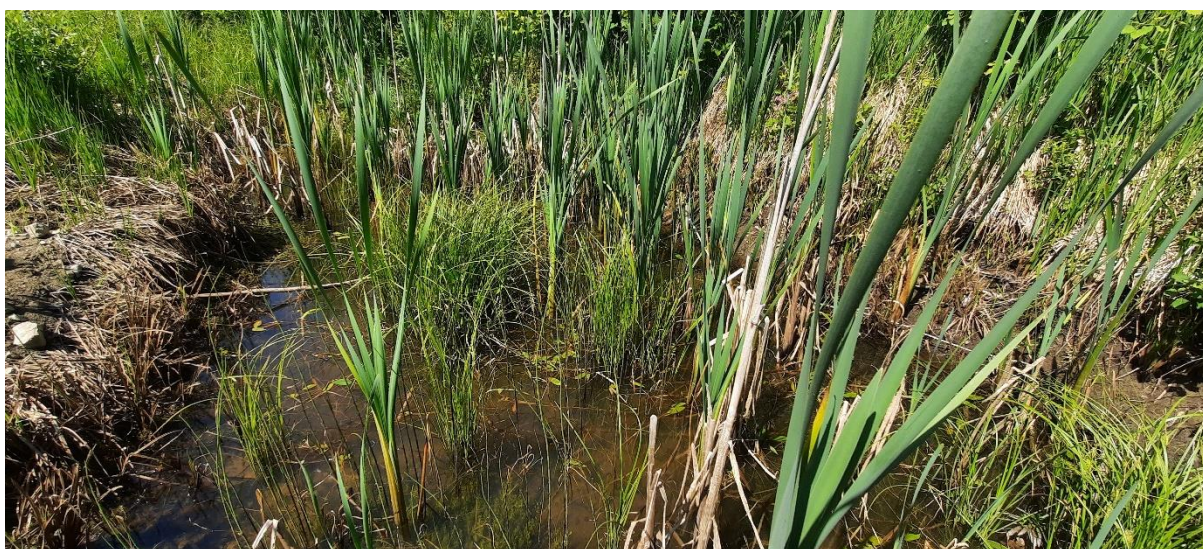
Foto 11. Veega täitunud kaeveauk Kullese tee ääres, kus leiti rohukonna kudu ja kulleseid (foto R. Rannap).

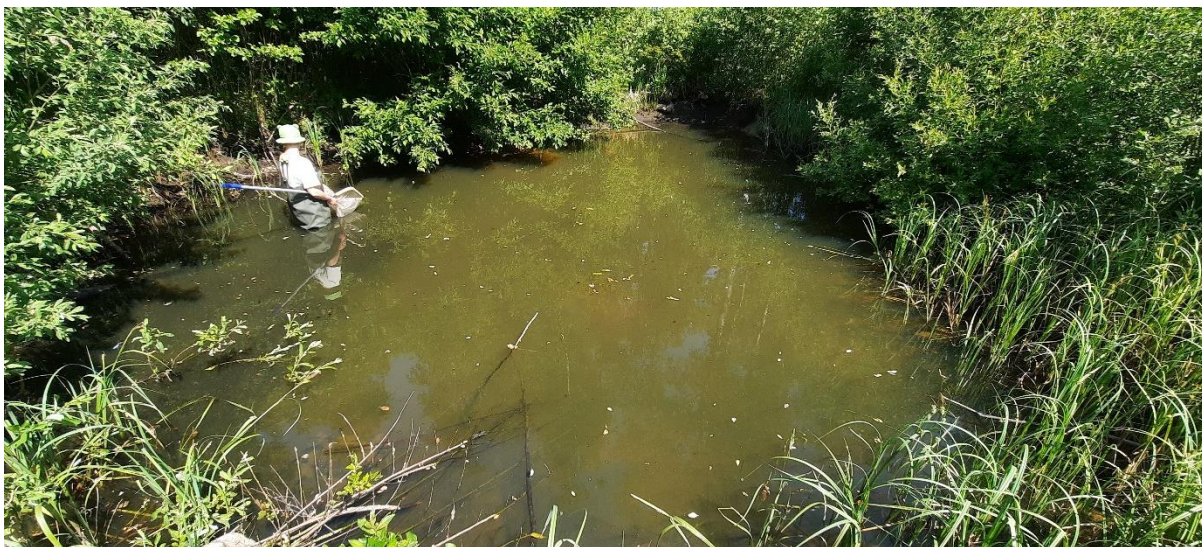
Foto 12. Väike mudastunud „tiik“ Kullese tee ääres, kus leiti tähnikvesiliku mune (foto R. Rannap).

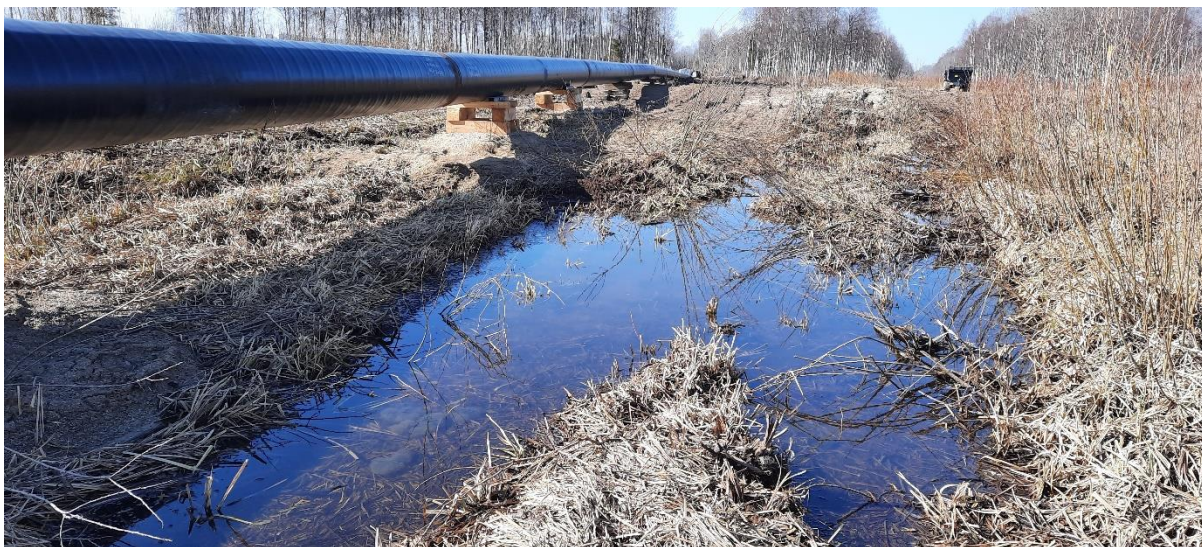
Foto 13. Rattarööbastesse tekkinud lomp Kullese tee lõpus, kust 16. aprillil loendati 12 rohukonna kudupalli. Juunis oli see veekogu kuiv (foto R. Rannap).

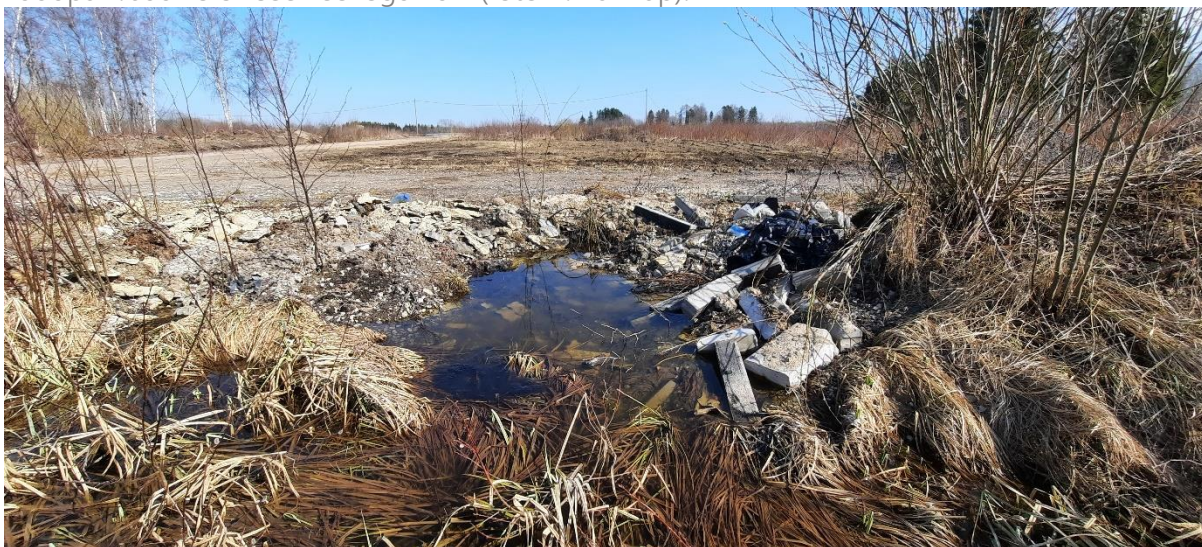
Foto 14. Prahipaigaks muudetud kraavilaiend Kullsesesaba tee ääres, kus 16. aprillil loendati 35 rohukonna kudupalli. Juunis oli see veekogu kuiv (foto R. Rannap).

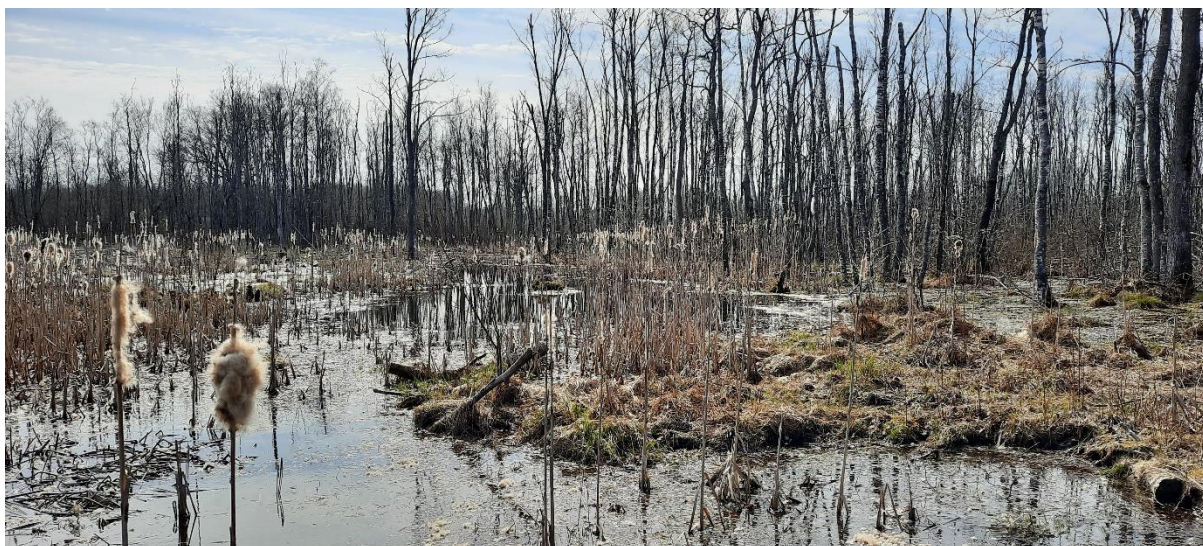
Uuringuala idaosas asub kraavimisest mõjutamata, loodusliku veerežiimiga märgala ja sellega külgnev lodumets (joonis 5, foto 15 ja 16). Sellel alal sigisid edukalt kõik 4 kahepaikseliiki. Kuna märgalad ja lodumetsad on kuivenduse suhtes väga tundlikud (kraavimine rikub nende alade loodusliku veerežiimi), siis on selliseid märgalasid üsna vähe säilinud. Seetõttu on tegemist väga väärtusliku piirkonnaga, mis pakub elu- ja sigimisaipa mitmetele märgaladest sõltuvatele liikidele, nii kahepaiksetele kui vee-suurselgrootutele (sh kiilid). Samuti on sellised märgalad oluliseks toitumis- ja pesitsuspaigaks mitmetele linnuliikidele (sh sookurg, rähnid, metstilder jt). Oma kõrge loodusväärtude tõttu tuleb see märgala kindlasti säilitada!

Foto 15. Uuringisala idaosas asuv märgala ja lodumets aprillis 2023. Siin sigisid arvukalt rohukonnad (400 kudupalli), rabakonnad, harilikud kärnkonnad ja tähnikvesilikud (foto R. Rannap).

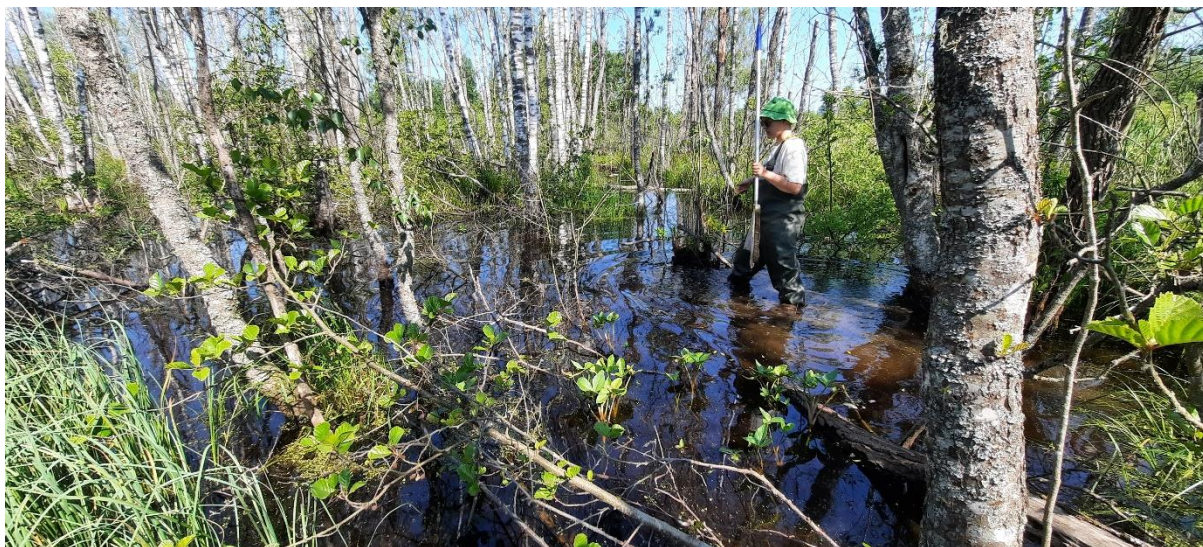
Foto 16. Lodumets 15. juunil 2023. Alalt leiti rohukonna, rabakonna ja hariliku kärnkonna kulleseid ning tähnikvesilike mune. Lodumetsa lääneosas loendati >200 rohukonna moondunud noorlooma (tõend edukast sigimisest; foto R. Rannap).

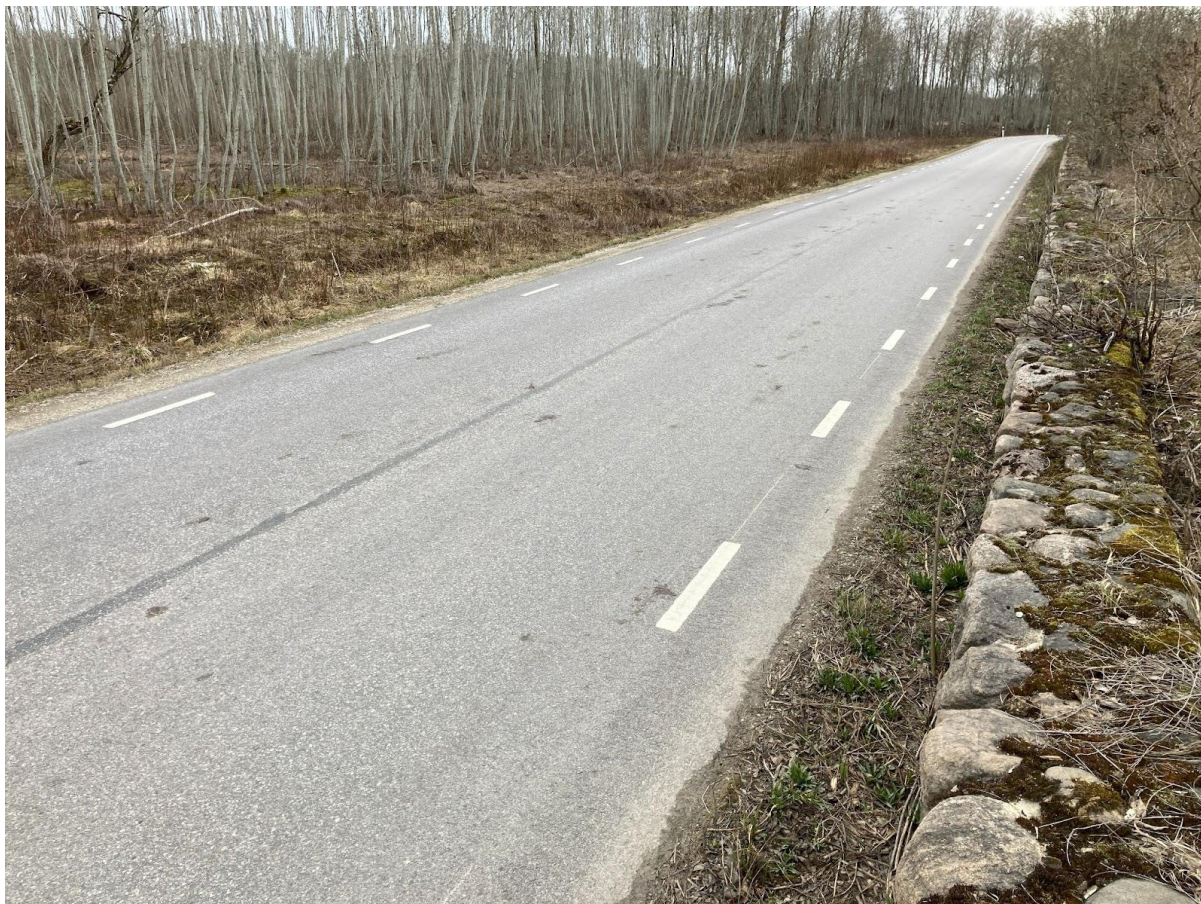
Rae uurimisalal on kahepaiksetele suurimaks konfliktikohaks Rae tee lõik ja sellega piirnev kivimüür Räägusilla elamukvartali juures, mis tõkestab kahepaiksete (peamiselt hariliku kärnkonna) liikumist elamukvartalis asuvate sigimisveekogude ja teisel pool Rae teed paiknevate toitumis- ja talvitusaalade vahel (foto 17 ja 2).

Foto 17. Kõige tihedama rändekoormusega lõik Rae teel, kus ühel pool teed (kivimüüri taga) asuvad hariliku kärnkonna sigimisveekogud, teisel pool teed toitumis- ja talvitusaalad. Fotol on näha teel hukkunud kärnkonnad (foto K. Kübarsepp).

Rae tee uurimisala kahepaiksetele on suurimateks probleemideks rändeaegne suur suremus (peamiselt Rae teel) ning kvaliteetsete sigimisveekogude vähesus. Kahepaiksete rändeaegse suremuse vältimiseks ning populatsioonide vahelise ühenduse tagamiseks on oluline leida võimalus Rae tee lõigul (0,4-1,4 km) konnatunnelite ja -piirete rajamiseks.

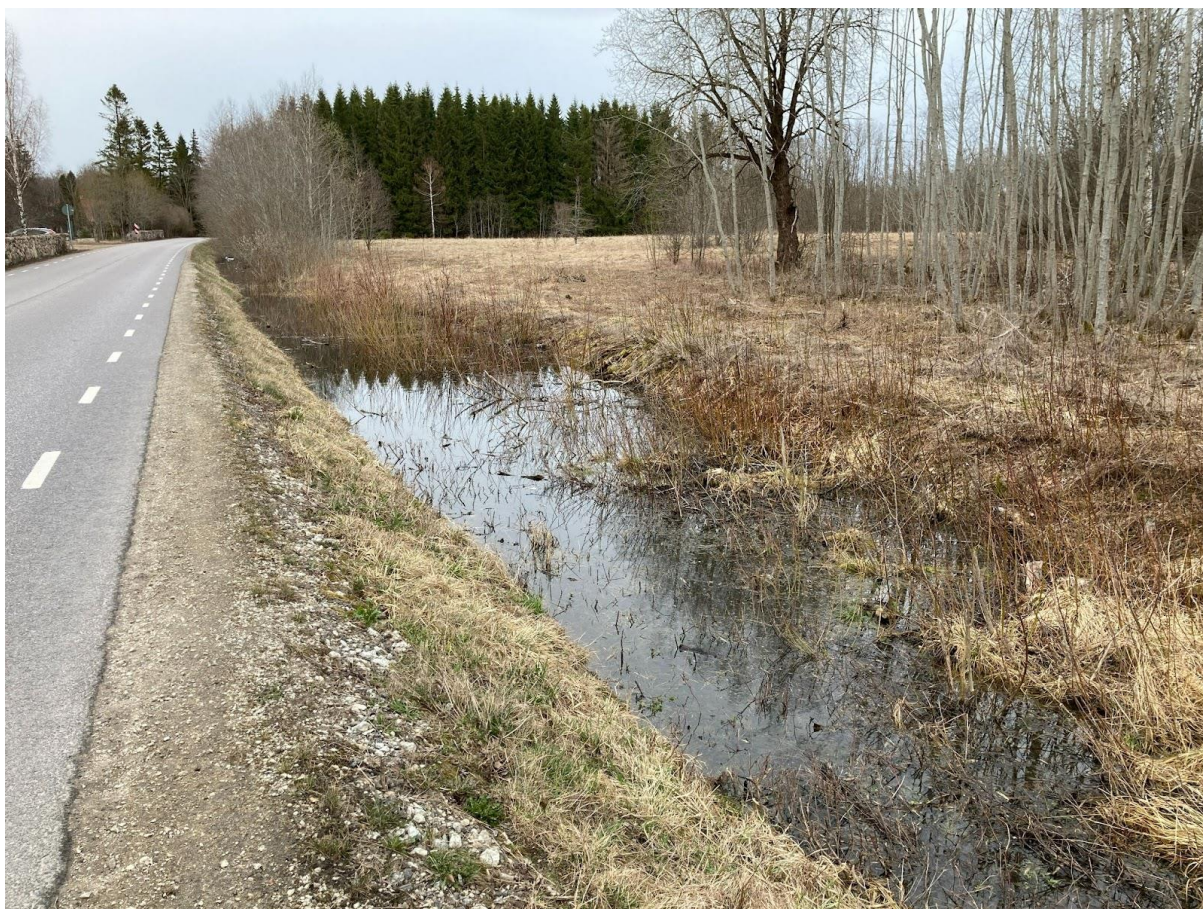
Räägusilla elamukvartalist üle Rae tee asub kraav (foto 18), kus 13.04.2023 loendati 110 täiskasvanud harilikku kärnkonna. Paraku kärnkonnad selles kraavis ei sigi (aprillikuus,

välitööde käigus, sealt kudunööre ei leitud). Juunis oli aga kogu kraav kuiv. Pärast sigimist suunduvad kärnkonnad Räägusilla elamukvartali tiikidest teiselpool Rae teed asuvale metsaalale toituma, millega kaasneb suur oht autorataste all surma saada.

Foto 18. Rae tee äärne kraav, kus 2023. a. kevadrände ajal loendati 110 harilikku kärnkonna isendit (foto K. Kübarsepp).

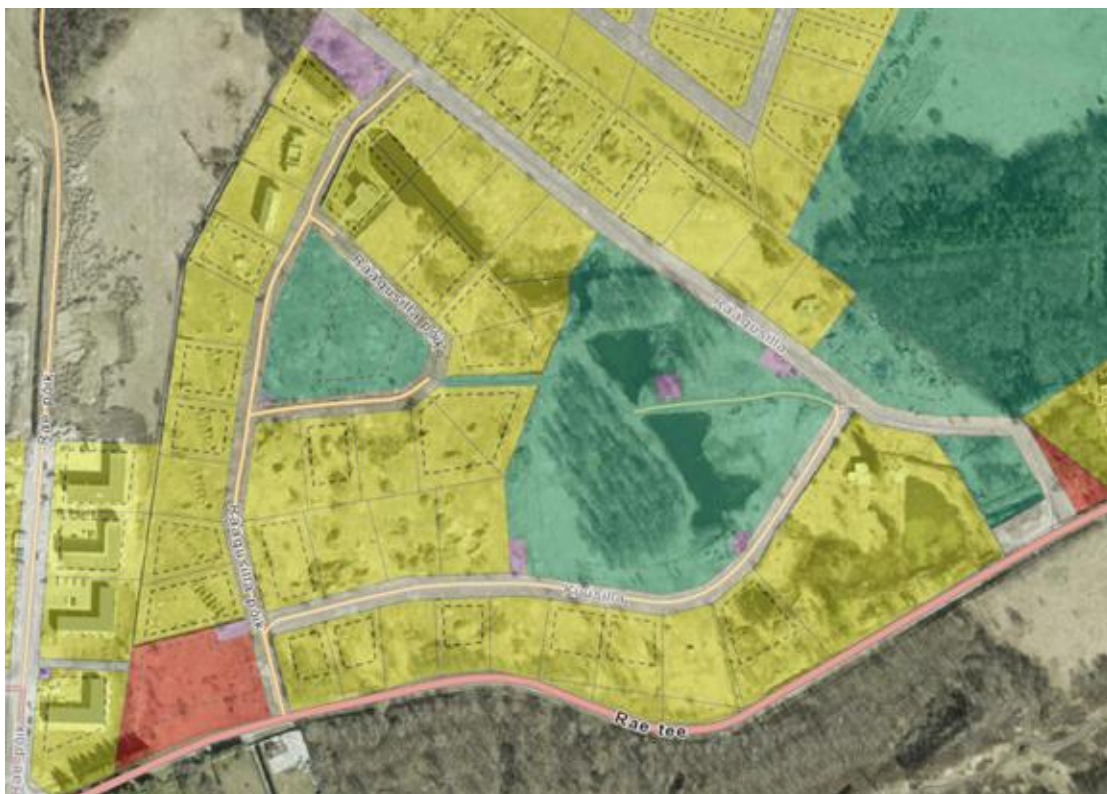
Rae uuringualal avaldab kahepaiksetele olulist mõju ka Räägusilla elamukvartali detailplaneering, mis kinnitati 2001. a (joonis 7). Detailplaneeringu järgselt osa veekogudest hävib ning kuigi suuremad kalatiigid säilivad, hakkavad neid ümbritsema elamud, mistõttu jäävad need sigimistiigid ümbritsevatest elupaikadest isoleerituiks. Seetõttu on vajalik kahepaiksete elupaikade ja nende sidususe säilitamisega elamute ehitamisel kindlasti arvestada.

Joonis 7. Detailplaneeringute skeem Räägusilla elamukvartalis (allikas: Rae valla geoportaal).

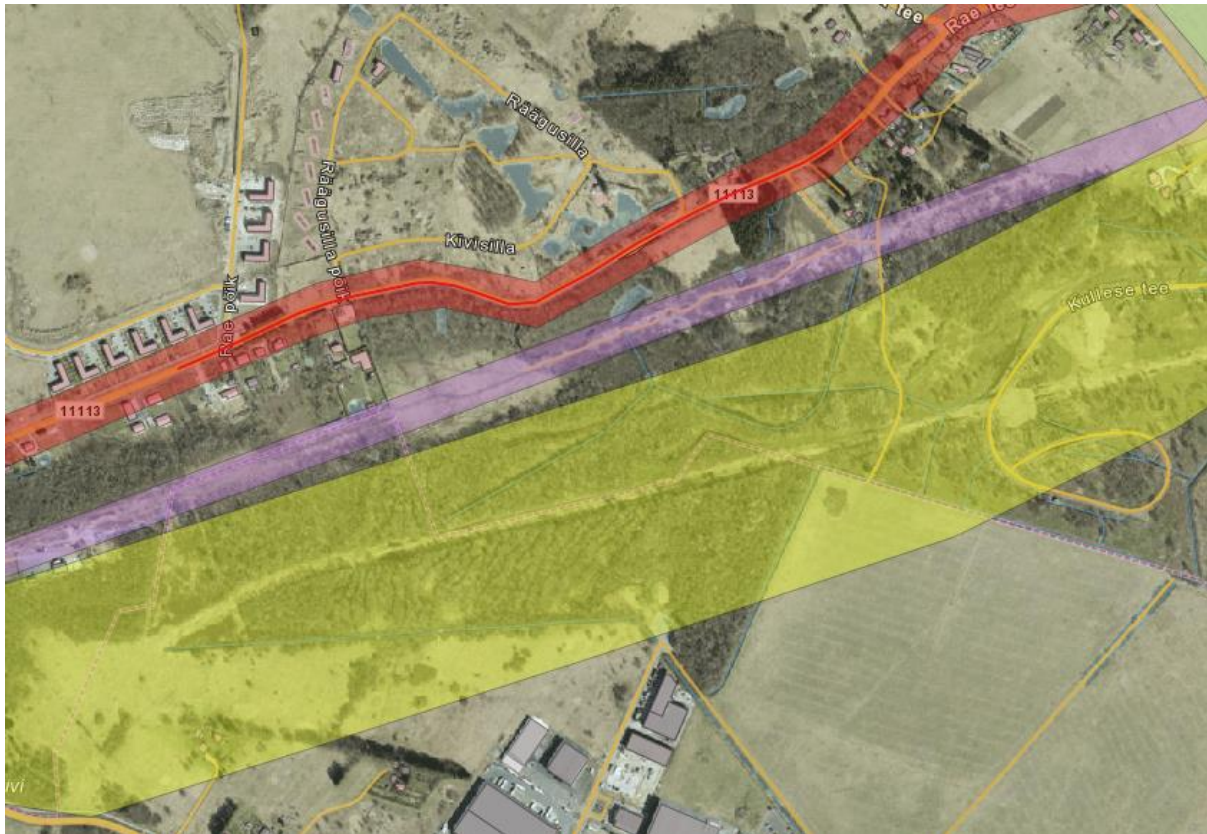
Uurimisala kahepaiksete elupaikadega on seotud ka Rae tee piiranguvöönd, elektriliini piiranguvöönd ning RB trass ja selle piiranguvöönd (joonis 8). Elektriliini ja RB trassi piiranguvööndite vahele jääb võrdlemisi väike ala, mis peaks kindlasti looduslikuna säilima, et kahepaiksete elupaigad siin alles jääksid.

Joonis 8. Uuringualale jäävad riiklikud piiranguvööndid: tee – punane; elektriliin – lilla; RB – kollane (aluskaart: Maa-ameti kaardirakendus).

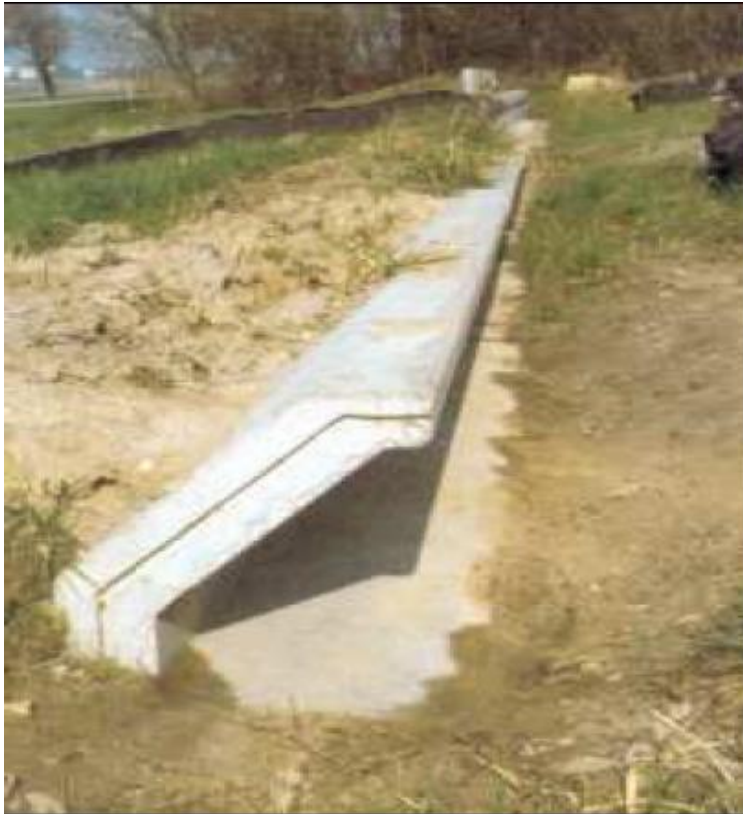
Foto 19. Kahepaiksetele on sobivaim betoonist piire, mis on ilmastikukindel, ei paindu ega purune ning kestab hoolduseta aastakümneid (foto L. Briggs).

Konnatara (piire) peab olema keskkonnatingimustele vastupidav ning kahepaiksetele läbimatu ja ületamatu. Seetõttu on parimaks lahenduseks betoondetailidest tehtud piire (joonis 4), mis on ilmastikutingimustele (talvine pakane, teelt piirdele kuhjatava lume raskus jne.) kõige vastupidavam. Selliseid piirdeid on edukalt kasutatud nii Taanis, Rootsis, Leedus, Poolas ja ka Eestis. Piirde pikkus tunnelini ei tohiks ületada 30 m (maksimaalselt 50 m). Röövluse eest varje pakkumiseks peaks piire olema kaetud, et moodustuks röövluse ja päikese vastane kaitse (foto 19).

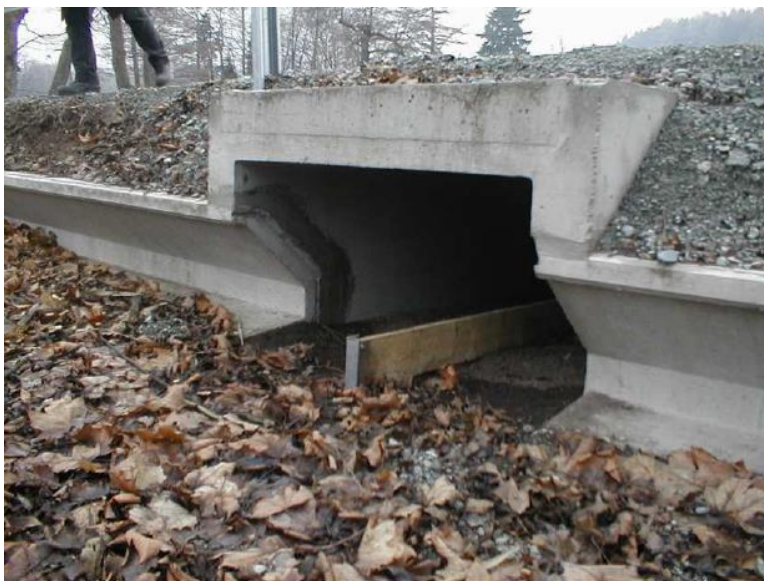
Foto 20. Kahepaiksetele on sobivaim betoonist tunnel mis on kombineeritud betoonist konnataraga. Laud tunneli suudmes takistab loomade tee ja suunab nad tunnelisse (foto L. Briggs).

Kahepaiksetele sobivaim tunnelitüüp on vertikaalsete seintega (foto 20), kuna ümaras tunnelis kulutavad kahepaiksed selle läbimiseks mitmeid kordi rohkem energiat kui sirgete seintega tunnelis. Tunneli avaus ei tohi olla liialt suur, et tekiks tuuletõmme ega ka väga väike, et takistada kahepaiksete sissepääsu.

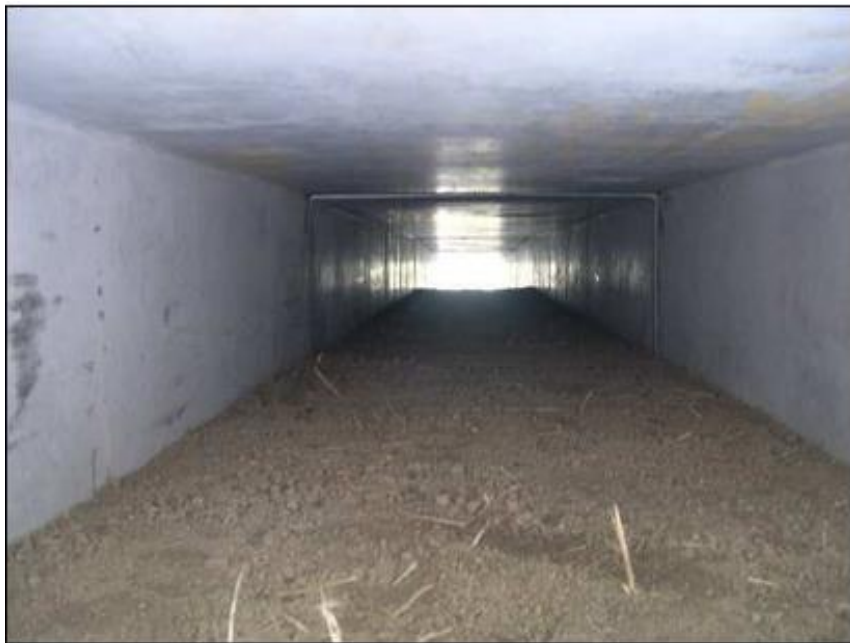
Foto 21. Tunneli põhi peab olema pinnasega kaetud (foto L. Briggs).

Tunneli põhi peab olema kaetud ümbrusest võetud pinnasega (foto 21), et tagada sobiv niiskuserežiim. Kuiva ja tuulisesse tunnelisse kahepaiksed ei lähe. Samas ei tohi tunneli põhi olla veega kaetud, kuna kahepaiksed rändavad mööda maismaad. Lisaks sellele võivad moonde läbinud noorloomad, kes sigimispakadest toitumispakadesse pöörduvad, vees ära uppuda (konkreetne näide olemas Tallinn-Tartu maanteel Saugas rajatud truupide näol).

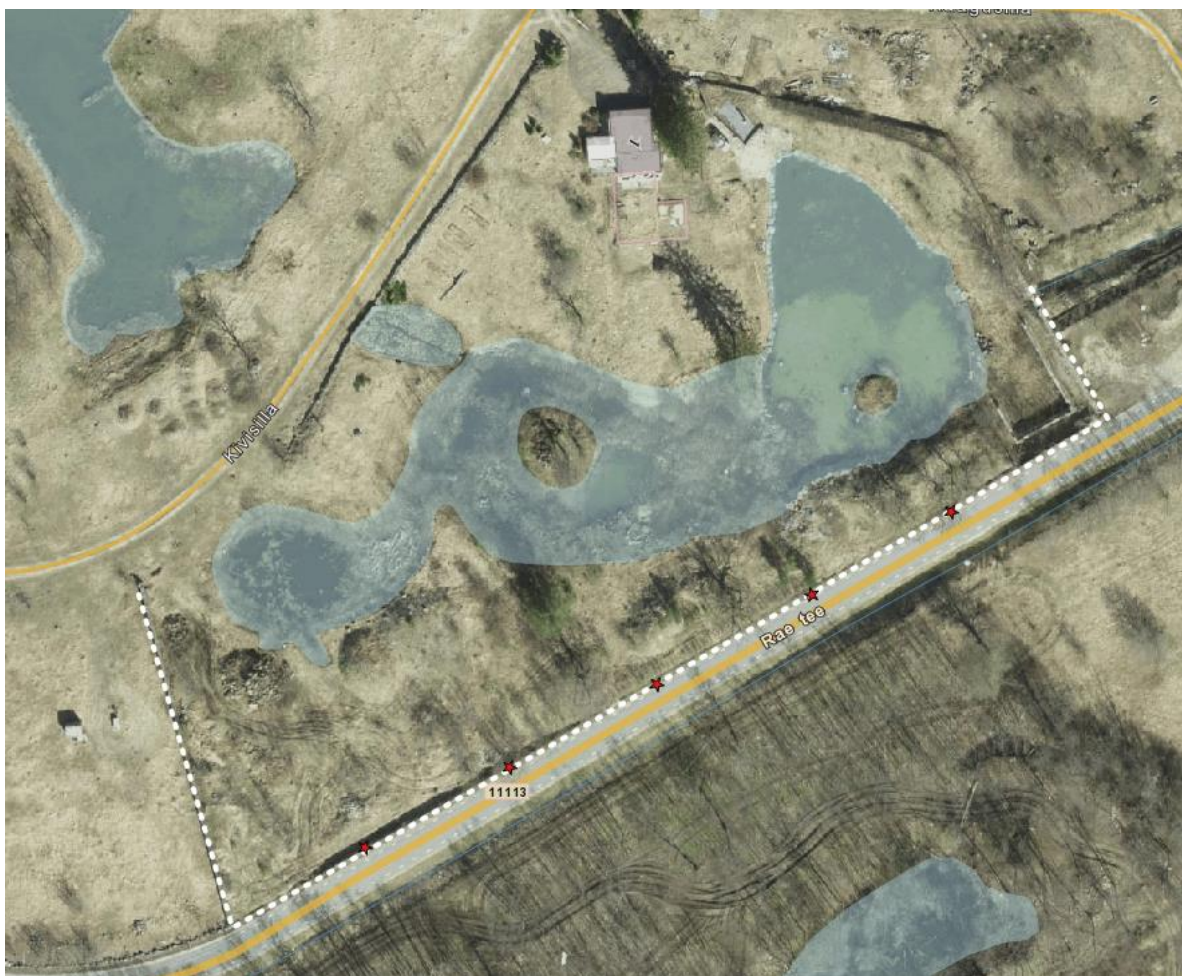
Joonis 9. Räägusilla elamukvartali kivimüür (valge punktiirjoon) ja võimalikud avauste asukohad (punased tärnid; aluskaart: Maa-ameti kaardirakendus).
