Rae küla Rae tee piirkonna kahepaiksete inventuur

Töö autorid:
Riinu Rannap ja Kristiina Kübarsepp
(MTÜ Põhjakonn)

Tellija:
Rae Vallavalitsus

Tallinn 2023

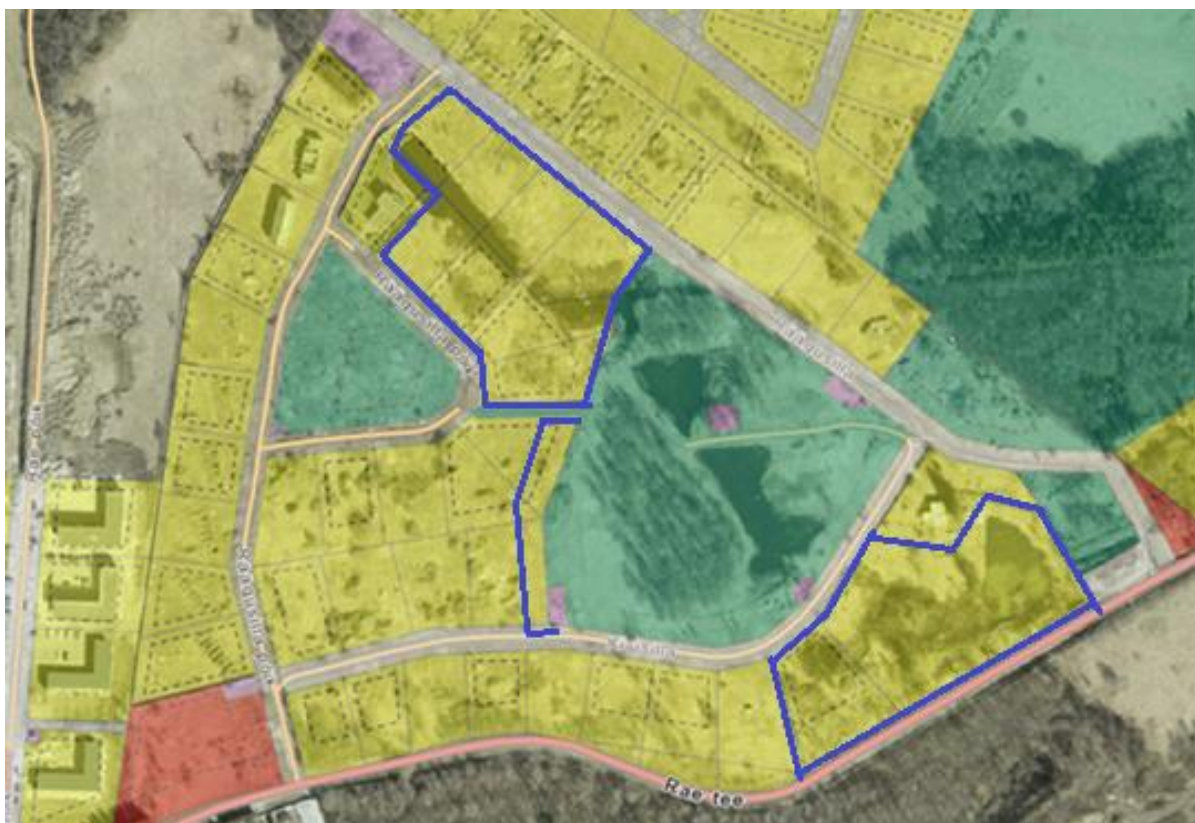
Joonis 11. Räägusilla detailplaneeringu ala. Tumesinise joonega on piiritletud alad, mis peaksid säilima rohealadena.

Kuna Räägusilla detailplaneeringu alal asuvad tiigid on väga oluliseks sigimispaiaks harilikule kärnkonnale ning talvituspaigaks rohukonnale, siis tuleb need tiigid kindlasti säilitada. Seejuures on oluline säilitada ka tiikide madalamad sopid ja laugemad kaldaalad, mis kevadise suurvee ajal on üleujutatud ja kus seetõttu tekivad madalaveelise kiiresti soojenevad veealad, mis on kahepaiksetele olulisteks sigimispaiadeks. Tiikide kaldaala võib laugemaks kujundada, kuid tiike ei tohi süvendada, kuna osa neist on juba

niigi väga sügavad. Kuna kahepaiksete sigimist, samuti kudu ja kulleste arengut mõjutab väga oluliselt vee temperatuur (soojemas vees toimub areng kiiremini), siis sügavad jahedaveelised veekogud ei ole kahepaiksetele sigimiseks optimaalsed. Mitte mingil juhul ei tohi tiikidesse juhtida teedelt sadevett ega suunata pinnasedrenaaži kaudu vett tiikidesse, kuna sel moel satuvad tiikidesse saaste- ja toitained (sh soolad, kemikaalid, väetised, õlijäägid). Selle tagajärjel tiikide vee kvaliteet langeb, tiigid hakkavad eutrofeeruma, millega kaasneb vetikate ja nitrofiilsete veetaimede (nt laialehine hundinui, lemlad) vohamine. Tulemuseks on praeguste selgeveeliste tiikide muutumine biotiikideks. Tiikide ümbrus tuleb säilitada rohealana (joonis 11), kus kindlasti peab olema piirkondi, kus niitmine ei toimuks sagedamini kui 1-2x kasvuperioodi jooksul. Selleks, et tagada kahepaiksete vaba liikumine Räägusilla detailplaneeringualale ja sealt ära, tuleks Rae tee äärsete krundipiirete rajamisel sellega arvestada. Aedade rajamisel ei tohi need ulatuda maapinnale vaid aed peab olema maapinnast vähemalt 10 cm kõrgusel. See on piisav, et aiad ei kujuneks kahepaiksetele liikumistakistuseks. Lisaks tuleb Räägusilla DP ala läbivale autoteele rajada konnatarad ja tunnelid, et takistada kahepaiksete hukkumist teel ning tagada nende liikumine tiikide ja rohealade vahel.

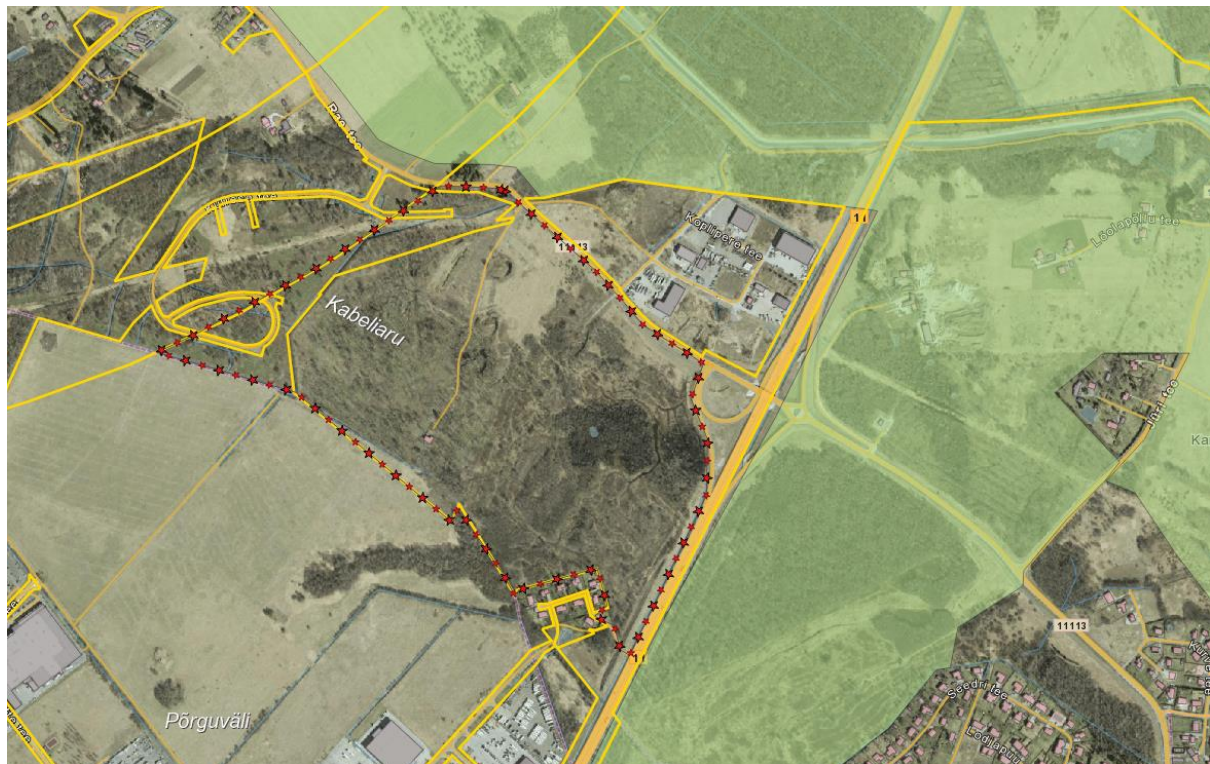
Joonis 12. Maakonnaplaneeringus kinnitatud rohevõrgustiku alad (helerohelisega märgitud) ning ala mis kahepaiksete elupaikade ja asurkondade säilimiseks on vaja kaitse alla võtta (punaste tärnidega piiritletud; aluskaart Maa-ameti kaardirakendus).

Rae tee piirkonna kahepaiksete elujõuliste asurkondade säilimiseks ning Rail Baltica ehitustegevuse käigus hävivate elupaikade kompenseerimiseks, tuleb Kabeliaru piirkond koos ala idaosas asuva märgala ja lodumetsaga kohaliku tähtsusega kaitsealana kaitse alla võtta (joonis 10 ja 12). Potentsiaalne kaitseala sobib väga hästi täiendama olemasolevaid rohevõrgustiku alasid. Lisaks pole see ala hetkel koormatud ühegi kinnitatud ega kinnitamisel oleva detailplaneeringuga.

Kaitstaval alal tuleb säilitada olemasolev veerežiim (ala ei tohi kraavitada ega vanu kraave uuendada ega rekonstrueerida). Kaitsealal olevat metsa tuleb majandada püsimeetsana st keelatud on lageraied.
