# Kattega teede defektide inventeerimine 2025-2027. a

Seadmete kalibreerimise aruanne 2025. a

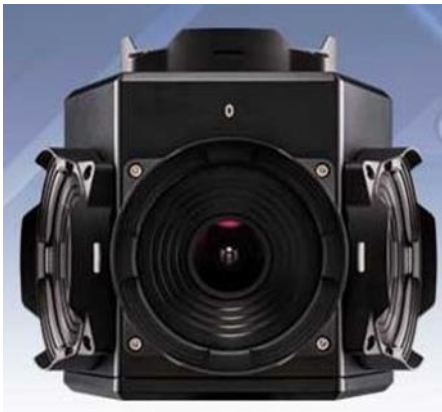
1. Sfääriline kaamera Ladybug 5+, peamised näitajad: 6 sensorit, kokku 30 megapiksli, resolutsioon 2048 x 2448, kaamera on sobiv kõrge resolutsiooniga piltide kogumiseks liikuvalt masinalt, säilitades seejuures pildi teravuse.

**Pilt 1. Sfääriline kaamera Ladybug 5+**

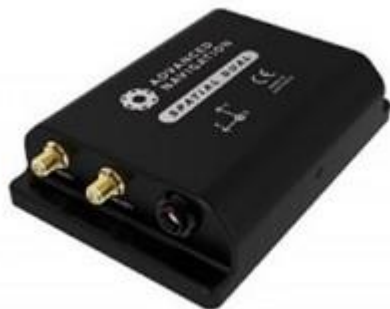
2. Inertsiaal GPS süsteem Advanced Navigation Spatial Dual, mis omab erinevaid sensoreid nagu güroskoop, magnetomeeter, rõhusensorid, akseleromeeter ning RTK GNSS vastuvõtjaid, mille abiga saavutatakse täpne ja usaldusväärne asukoht piltide sidumiseks ruumis.

**Pilt 2. Inertsiaal GPS süsteem Advanced Navigation Spatial Dual**

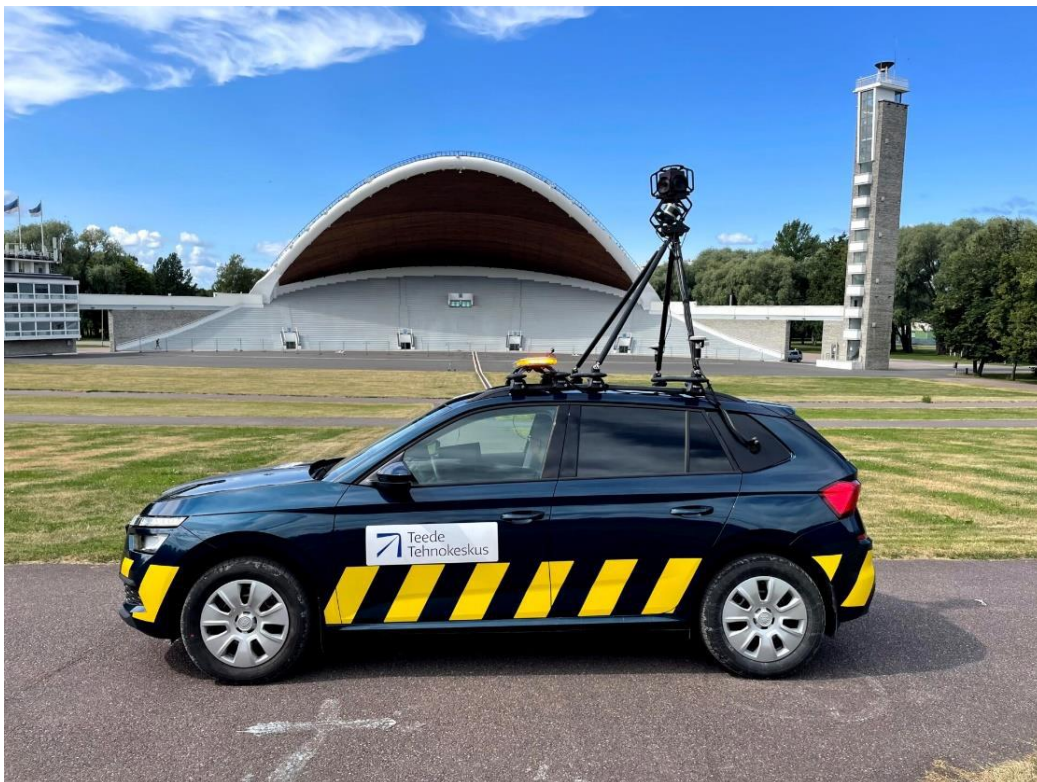
Kogu seadmestik on paigutatud tugijalale, mis omakorda asub sõiduauto katusel. Seadmeid juhitakse operaatori poolt autost, läbi sinna paigutatud arvuti. Seadmete käitamiseks mõeldud programmid on loodud Eyevi Technologies OÜ arendajate poolt.

**Pilt 4. Salvestusseadmete paigutus sõidukile**

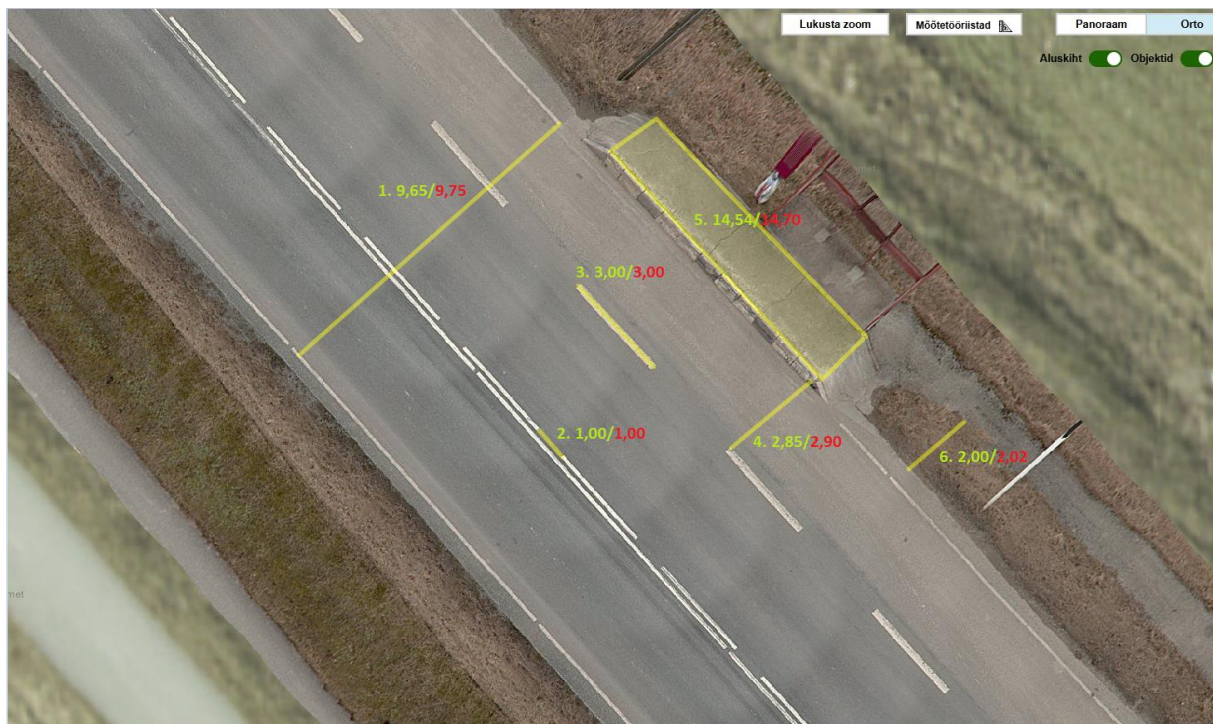
**Pilt 6. Vaela tee mõõtepunktide asukohad**

Mõõdistustäpsuste kontrolli tulemused on näha eelpool toodud pildil, kus mõõdetava objekti juures olevad rohelised numbrid on EyeVi rakenduses saadud mõõtmistulemused ja punased numbrid on samade objektide pikkused mõõdetuna mõõdulindiga looduses.

Kontrolli tulemused on toodud tabelis, kus on näha, et mõõtmistulemuste erinevus Vaela lõigul keskmiselt 0,8 %.
