## SILLA ÜLEVAATUSE AKT

Silla number	x
Silla nimi	x
Tee nr	8740021
Tee nimi	Möldre-Plessi tee
Asukoht (km)	0,6
Maakond	Võru
Omanik	Võru vald
Ületatav takistus	Piusa jõgi
Eelmine ülevaatus	Pole teada
Ülevaatus aeg	18.10.2024
Ilm	Päikeseline, 3 kraadi sooja, tuuline

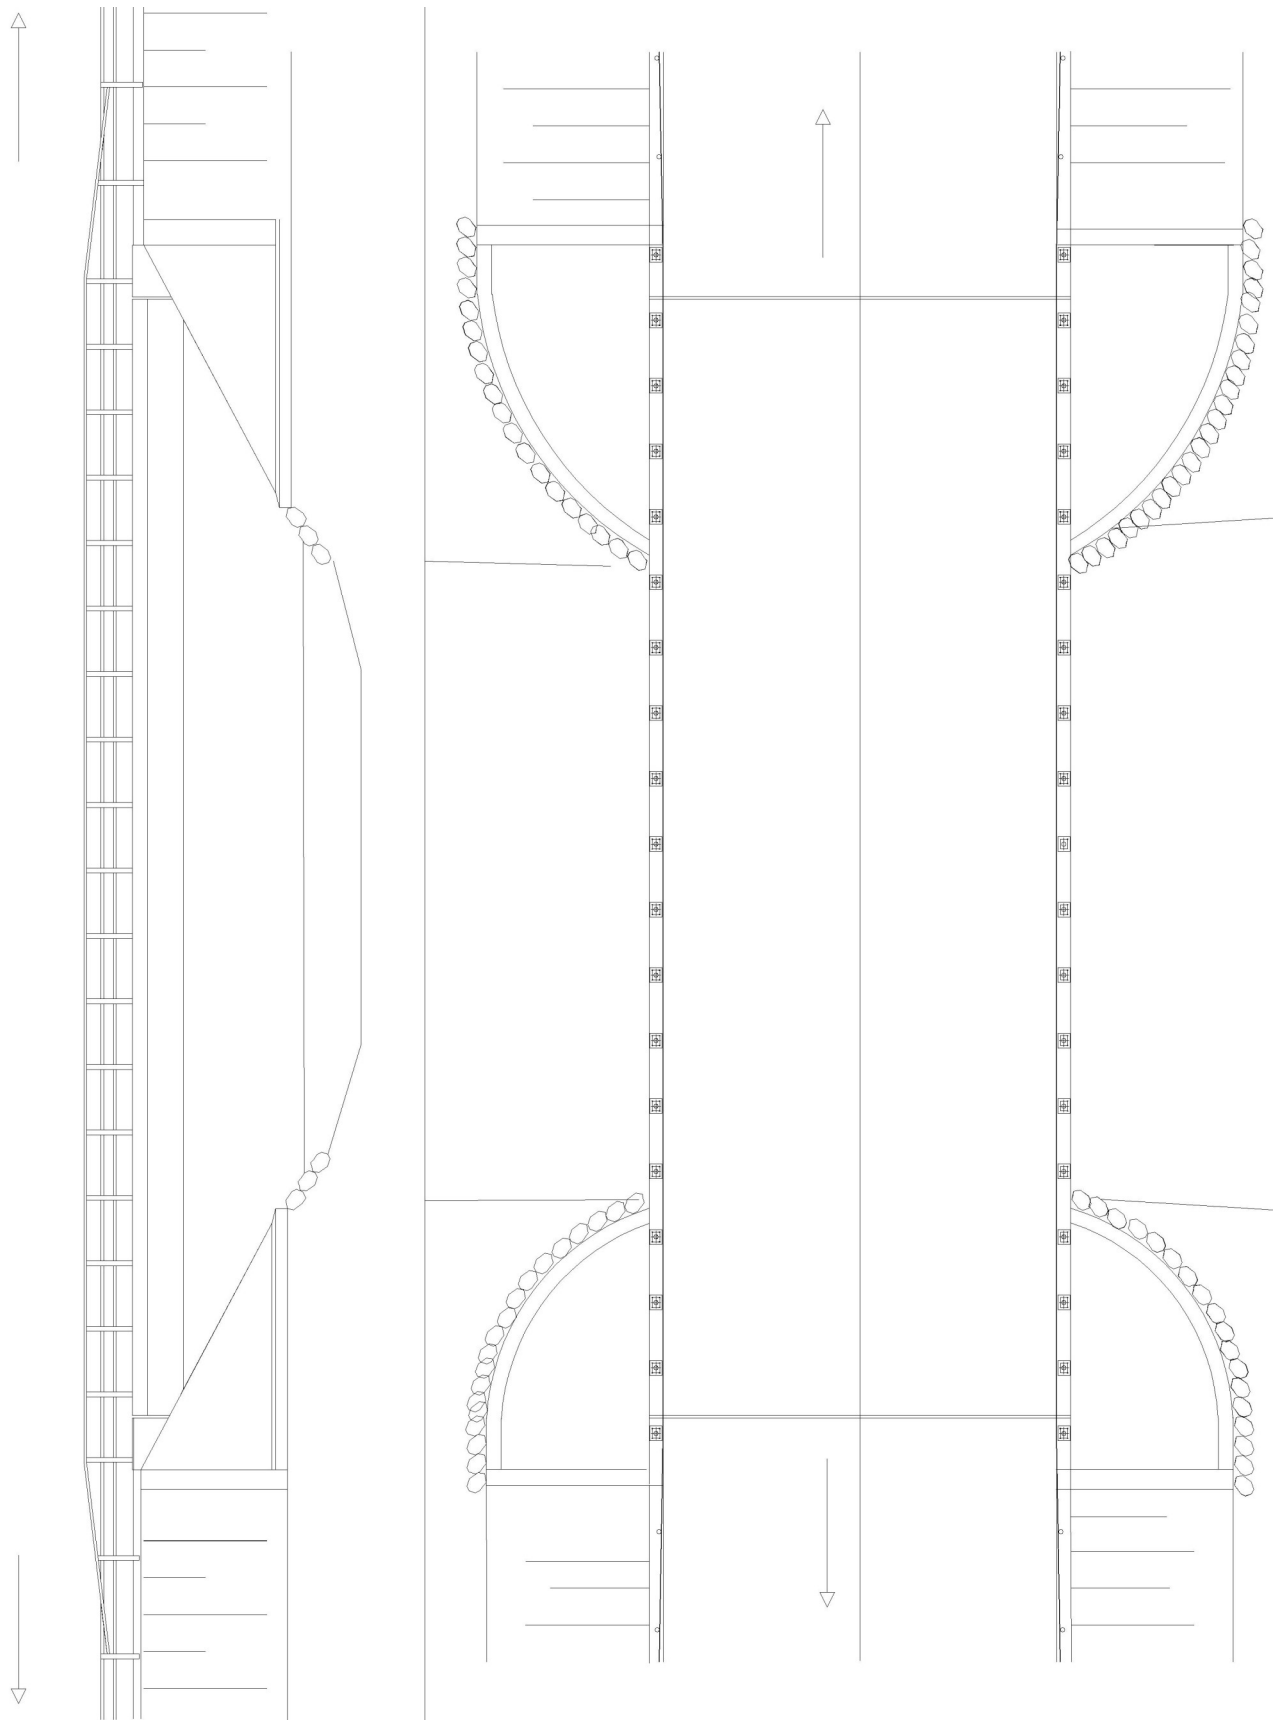
Joonis 1. Defektid sillal

Kuna silla kandevõimet pole keegi kontrollinud ja sillapuitalad osaliselt mädad, siis on ettepanek silda kasutada ainult jalakäijatele ja jalgratturitele ning kergliiklejatele. Tuleks paigaldada liikluskorraldusvahendid (tupik ja eelhoiatusmärgid, et sild ainult kergliiklejatele) vajalik enne silda mõlemalt poolt panna sinise põhjaga kergliikleja liiklusmärk. **Panna püstmärgised, ja vajalik käsi-puu, suur kõrguste vahe. Puudused kõrvaldada enne 15.05.2015. Tulen kindlasti kontrollima. Teine võimalus võtta see teelõik 0,0—0,6 avalikust kasutusest maha. Sellisel juhul ootan tähtajaks vallavalitsuse otsust.**
