**Töö nr 2304**

**Objekti asukoht:** Tartu maakond  
Peipsiääre vald  
Tähemaa küla

**Tellija:** Riigimetsa Majandamise Keskus

## **TIIU TEE REMONDI PROJEKT**

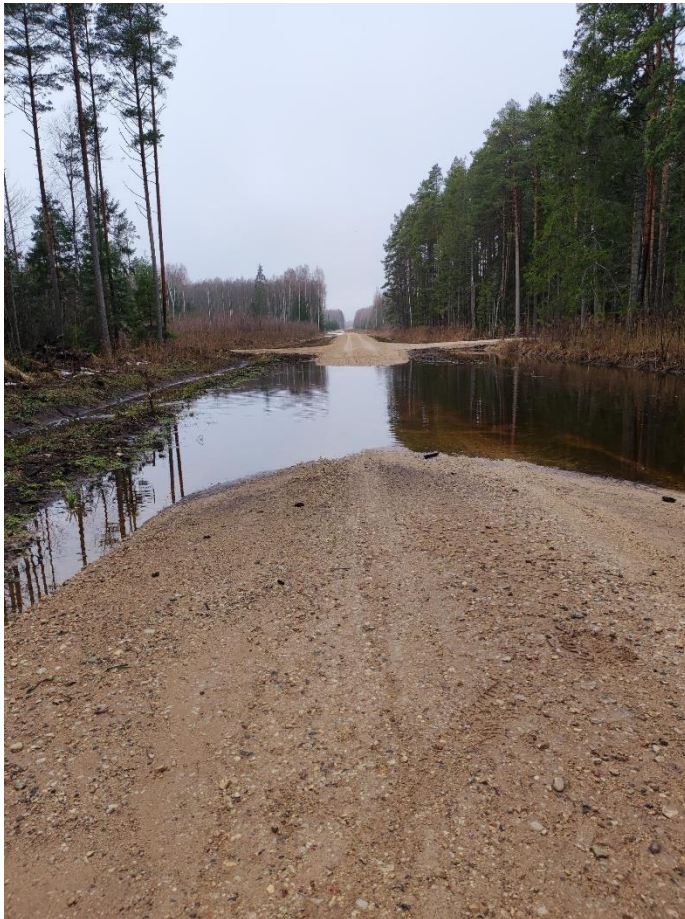
Foto 1. Tiiu tee kevadise suurvee ajal (foto autor: Rein Kilgi; 2023 kevad).

Projekteerimisbüroo Maa ja Vesi AS on koostanud aastal 2020 Kargoja (TTP-361) ja Kõrgeperve (TP-750) maaparandussüsteemi maaparandusehitiste rekonstrueerimise ja tee ehitamise projekti (Töö nr 191314). Projekti alusel ehitati objektile aastal 2022 Tiiu tee kogupikkusega 4,73 km. Tee asub osaliselt turbapinnastel ja ehitamise käigus toimus ca 60 m pikkusel lõigul intensiivne tee vajumine. Ehituse käigus paigaldati tee muldkeha sisse juuritud kände ning veeti kohale teadmata koguses täitepinnast. Tee ehitamisel kasutati geokomposiiti, millele rajati kruuskatend. Pärast tee valmis ehitamist tee vajumine jätkus. Intensiivsem vajumine on nüüdseks seisma jäänud, kuid kuna antud lõigul on tegu väga sügava turbaga, siis aeglasem vajumine jätkub ka edaspidi. Aasta 2023 kevadel jäi problemaatiline lõik vee alla (vt foto 1). Sellest tulenevalt on vajalik Tiiu tee probleemse lõigu remont.

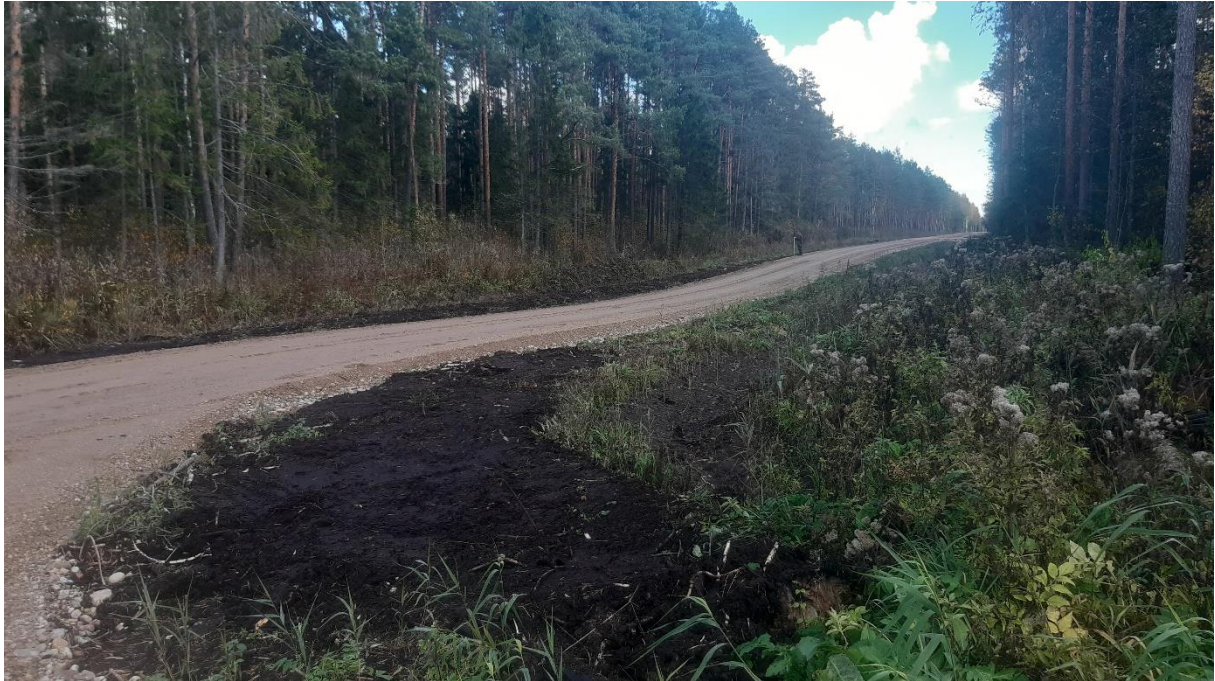
**Foto 2. Tiiu tee probleemne lõik 10.12.2022**

Tiiu tee ehitati valmis aastal 2022 ja vahetult pärast ehitust tuvastati, et ca 60 m pikkusel lõigul on tee intensiivselt vajunud. 10.12.2022 viidi probleemses asukohas läbi täiendavad uurimistööd. Mõõdistati tee kõrgused ning uuriti turbakihi paksust. Turba uurimiseks kasutati 9,0 m pikkust käsipuuri, mis suruti täies pikkuses käsitsi pinnasesse ning mineraalpinnaseni sellega ei jõutud. Seega täpne turbakihi tüsedus on teadmata. Vajunud lõigu madalamas punktis mõõdeti tee telje kõrguseks 31,28 m abs. 25.04.2023 viidi veelkord läbi täiendavad uurimistööd ja seekord saadi tee telje kõrguseks 31,08 m. Seega tee on 136 päevaga vajunud täiendavalt ligikaudu 20 cm. Arvestama peab, et kasutatud GPS seadme mõõtemääramatus on +/- 5,0 cm.

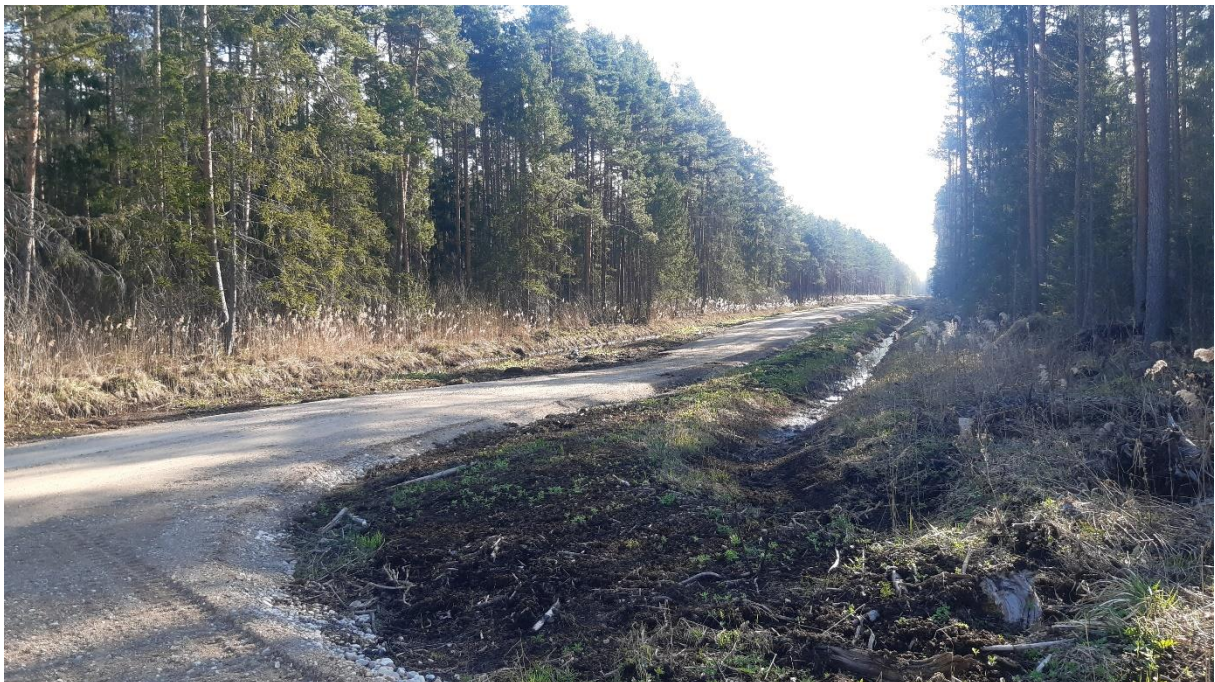
**Foto 3. Tiiu tee probleemne lõik 25.04.2023**

Antud lõigul esineb ühtlasi probleeme teest põhja pool asuva teekraavi äravooluga. Kogu objekti piirkond on võrdlemisi tasane ja probleemses lõigus on tee ehitamise ja kraavide kaevamise tagajärjel tõenäoliselt vajunud ka ümbritsev maapind. Seetõttu jääb teekraavi kogunev vesi madalamasse kohta seisma. Antud piirkonnas mõjutab kuivendussüsteemi äravoolu oluliselt Peipsijärve veetase. Tiiu tee kõrgus probleemses kohas on 31,08 m abs (seisuga 25.04.2022) ja Peipsijärve veetase kõigub vahemikus 28,90-31,94 m abs (<http://entsyklopeedia.ee/artikkel/peipsi3> 2011 - kõrgused arvatatud ümber BK77→EH2000). Seega esineb perioode, kus kõrgvee puhul on vee äravool kogu

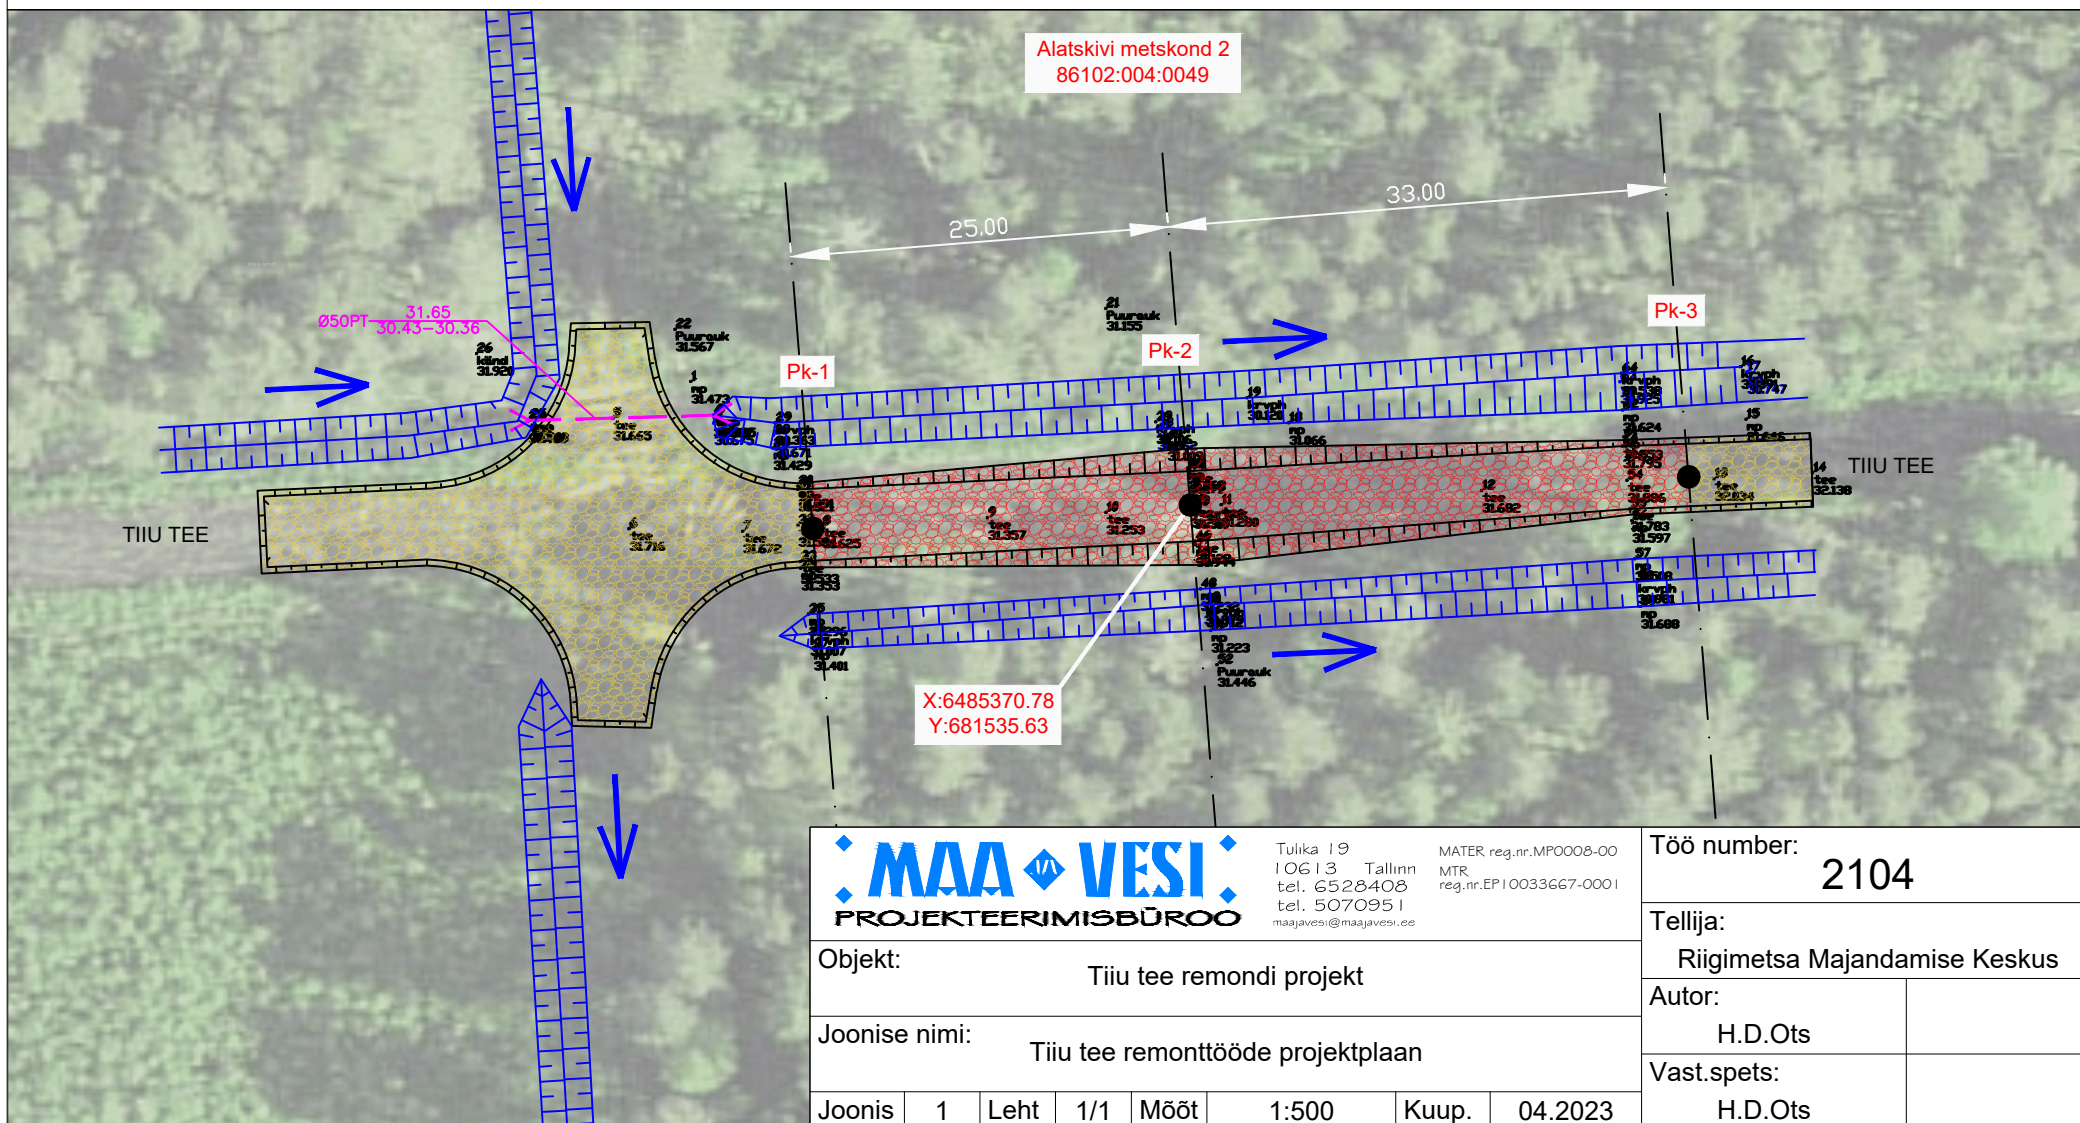
Tiiu tee remonditav lõik

Tiiu tee vajunud lõigu pikkus on kokku 58 m. Remonti vajav lõik on esitatud joonisel 1. Joonisel on tähistatud 3 piketti (loodusesse pikette ei paigaldatud). Remonttööd on vajalik ette näha vahemikus pk-1 kuni pk-3. Pk-2 asub lõigu kõige madalamas kohas.

1. Ühikuta mõõdud on meetrites
2. Joonisel olevad mõõtmisandmed kõrgussüsteemis EH2000
3. Mõõdistusandmed joonisel 1 seisuga 10.12.2022

Vahtklaaskillustiku kiht tuleb laialivalgumise vältimiseks toetada külprismadega (vt joonis 2). Külprismad ehitada eelnevalt eemaldatud teekatte kruusmaterjalist. Külprismade alla paigaldada geotekstiil NGS4.
