Väljavõtte piirilõigust – Joonis 2 – piiride kindlakstegemist selgitava skeemile (Lisa 2)

# Postisaare liivakarjäär

2024.a. mőõdistus

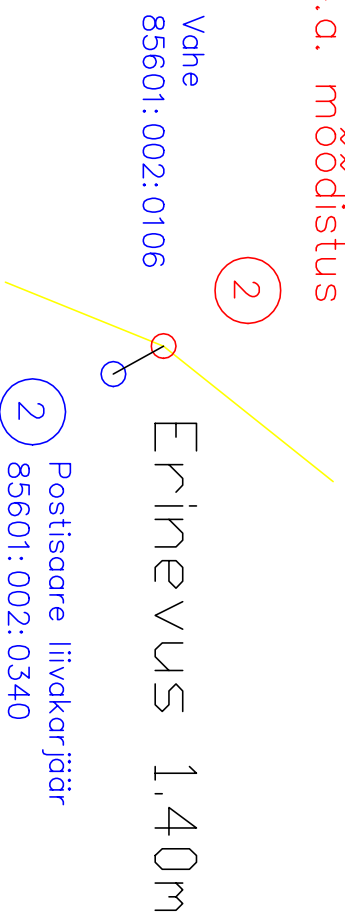
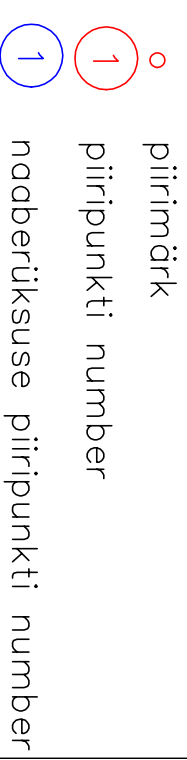
Ölemasolev püürimärk 2-metalltoru

2) Põhjused: Vastuolulised piirandmed, lubatust (0.70m) suurem erinevus jagatava Postisaare liivakarjäär kü ja piirinaabri Vahe kü piiriprotokoll järgi on piirimärkiks piirikivi, mis on kaevetööde käigus hävinenud.

Looduses paikneb värvitu metalltoru

Erinevus 2017.a mõõdetud Postisaare liivakarjäär kü piirimärgi 2 piirilandmetega on 1.40m

2) Selgitus: 22.10.2024, mõõdetud olemasoleva piirimärgi 2-metalltoru asukoht loeti õigeks.

Pilk kindlaks tehtud
