TORMA PRÜGILA LÄHTEOLUKORRA ARUANNE

2016. aasta

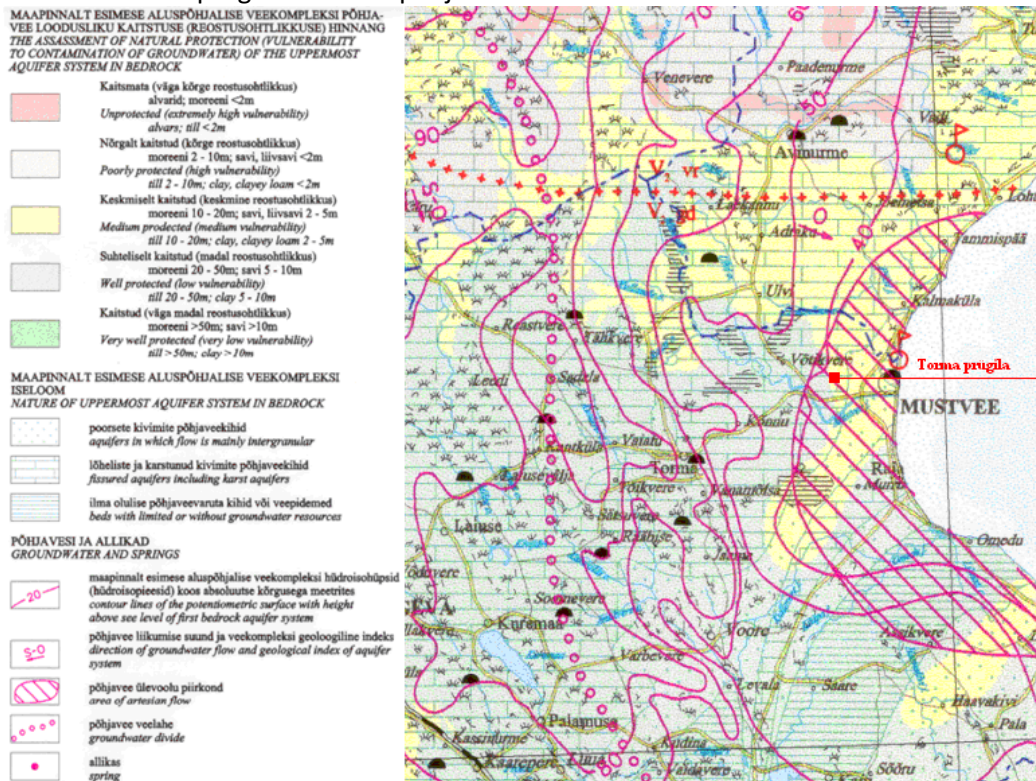
Joonis 1. Torma prügila looduslik põhjaveekaitstus

Eeltoodust võib järeldada, et Torma prügila asukohas on põhjavesi looduslikult hästi kaitstud, kuna põhjavett kaitsva kihi moodustab kuni 25 meetri paksune liivsavimoreeni kiht, mille filtratsioonimooduliks on hinnatud $10^{-6} \dots 10^{-7}$.

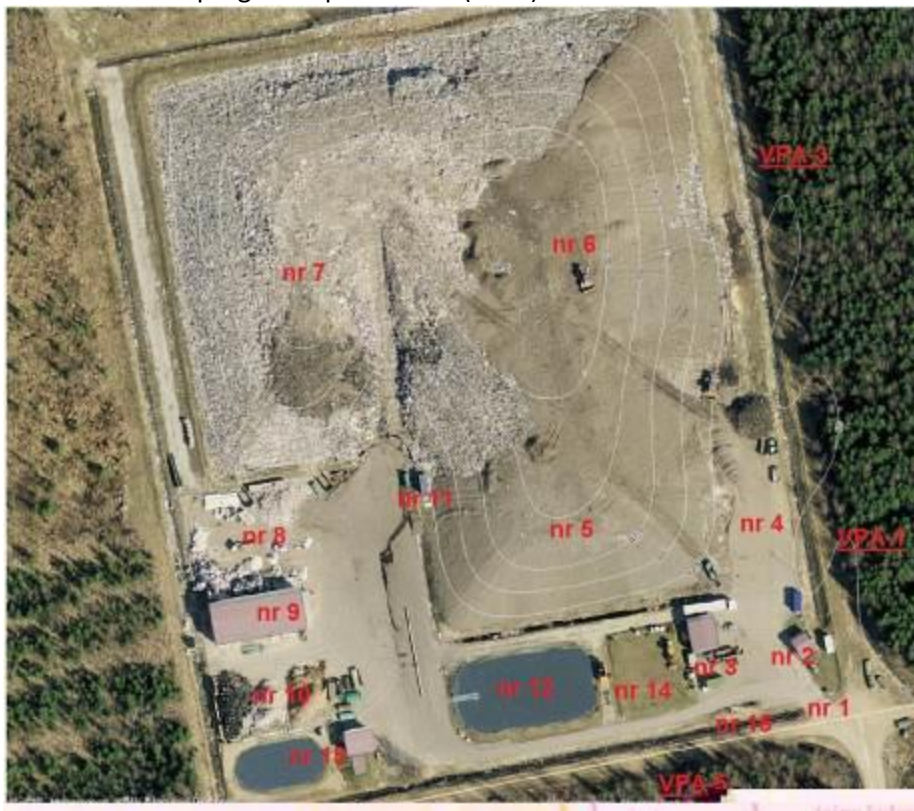
Joonis 2. Torma prügila eksplikatsioon (2016)

- Seletused:
- nr 1 – sissepääs (lukustatav värav)
 - nr 2 – autokaal ja kaalumaja
 - nr 3 – elektroonika, metalli ja ohtlike jäätmete kogumisala
 - nr 4 – autode parkla ja konteinerite paigutusala
 - nr 5 – esimene ladestusala (suletud 2010)
 - nr 6 – teine ladestusala

- nr 7 – kolmas ladestusala
- nr 8 – jäätmete ümberlaadimisala (segaolme- ja segaehitusjätmed)
- nr 9 – jäätmete sorteerimishall, koos liiniga pakendijäätmetele
- nr 10 – vanarehvide, puidu, betooni, kivi jt liigitikogutud jäätmete kogumisala
- nr 11 – prügilagaasi kogumis- ja põletusjaam
- nr 12 – nõrgvee kogumisbassein
- nr 13 – nõrgveepuhasti
- nr 14 – pinnafilter (ei tööta alates 2009)
- nr 15 – tuletõrjevee mahuti
- VPA-1/VPA-3/VPA-5 – põhjavee seirekaevud

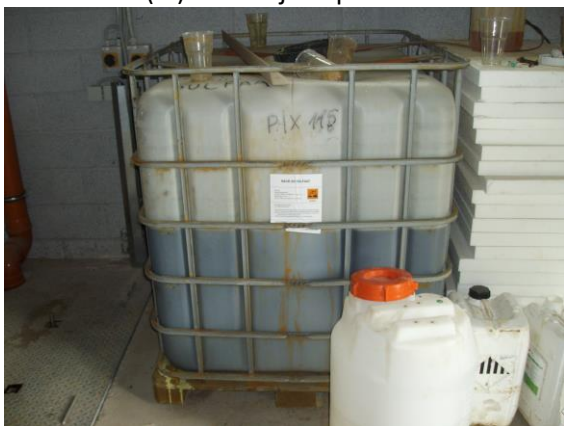
Pilt 1. Raud (III) sulfaat ja Superfloc A-1849RS hoiustamine

Raud(III)sulfaati kasutatakse nõrgveepuhastuse keemilises protsessis 0,3% lisandina puhastatavale veele. Korraga käitises hoitav kogus on 4,6 t ning aastane kasutuskogus on kuni 30 tonni. Kuna kemikaal töötab protsessis koagulandina seob ta endaga töödeldavas vees olevad saasteaineid ning ei liigu ettenähtud koguses doseerides edasi puhastatud heitveega.

Superfloc A-1849RS kasutatakse nõrgveepuhastuse keemilises protsessis 0,0003% lisandina (doseerimine vesilahusena) puhastatavale veele. Kuna kemikaal töötab protsessis flokulandina, eemaldatakse järgmises puhastusetapis veest settena suurem osa lisatud kemikaalidest ning pumbatakse tagasi prügila ladestusalale.

Kõik ohtlikud ained hoiustatakse spetsiaalsetes mahutites.

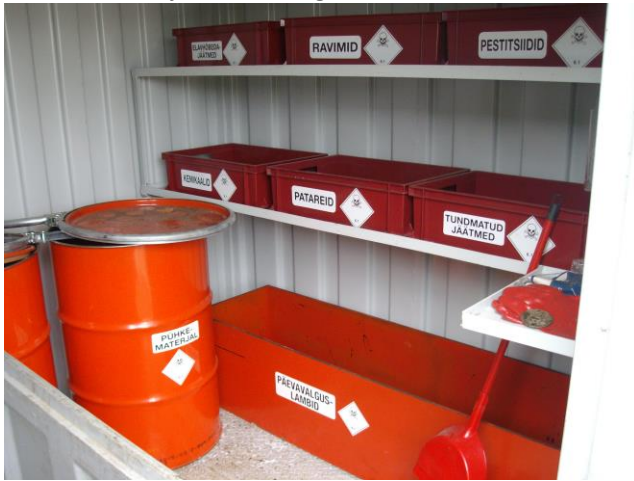
Pilt 3. Ohtlike jäätmete kogumiskonteiner

Lisaks eeltoodutele, ladustakse käitises liigitikogutud ohtlikke jäätmeid, mis kogutakse spetsiaalset selleks ettenähtud kogumiskonteineris, mis asub asfaltplatsil. Kogumiskonteiner on kahekordse põhjaga. Jäätmed paigutatakse vastuvõtmisel liikide kaupa eraldi mahutitesse, mis vastavad kogumisnõuetele. Konteineri täitumisel antakse jäätmed koos mahutitega üle ohtlike jäätmete käitluslitsentsi omavale ettevõttele.
