**OÜ J. Viru Markšeideribüroo**

Töö nr 23106

**Lääne maakonnas Kaopalu V uuringuruumis  
tehtud geoloogiliste tööde kohta (varu seisuga 09.05.2023)**

Tallinn 2023

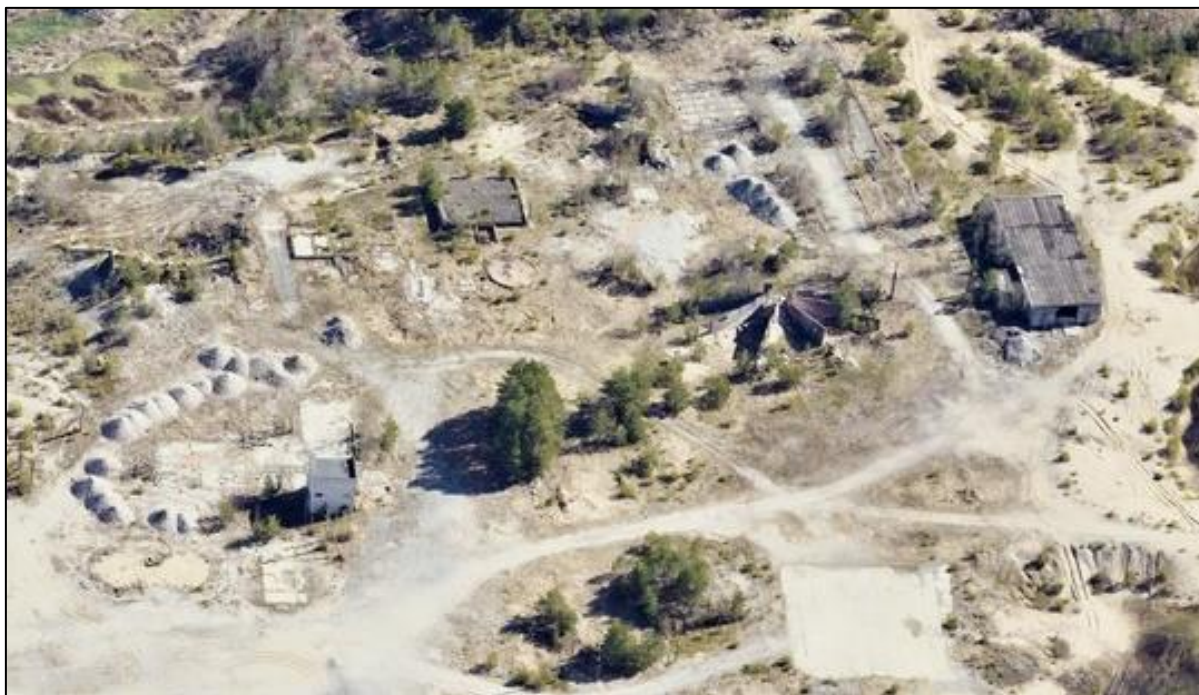
Foto 1: Vaade uuringuruumi keskosale läänest. Näha on endiste tootmishoonete jäänukid, kõvakattega platsid jm (väljavõte Maa-ameti kaldaerofotost ID6701730\_2023-04-08).

Uuringuruumi keskel on mõned vanade tootmishoonete jäänukid (Foto 1) ning mööda ala lääneserva kulgeb hooneteni vana likvideerimata keskpinge elektriõhuliin (VID kood: FID274004; kaitsevöönd liini teljest 10 m), mis ei ole kasutuses. Liin lõpeb alajaamaga KAOPALU (VID kood: FID120347; kaitsevöönd objektist 2 m), kuid maaomaniku sõnul on alajaama sisemus rüüstatud. Liini valdaja sõnul ei ole alajaamal ja liinil liitumispunkte ning võrguvara on lahti ühendatud (Lisa 14). Uuringu käigus ei tehtud sellegipoolest elektrirajatiste kaitsevöönditesse uuringupunkte. Ligikaudu 3,6 m pikkuse lõiguna ulatub uuringuruumi põhjaosale Kaopalu metsatee ots (tee nr 7760327), jätkudes siis erateena, mis ei ole avalikus kasutuses. Tee kulgeb samuti vanade tootmishooneteni.

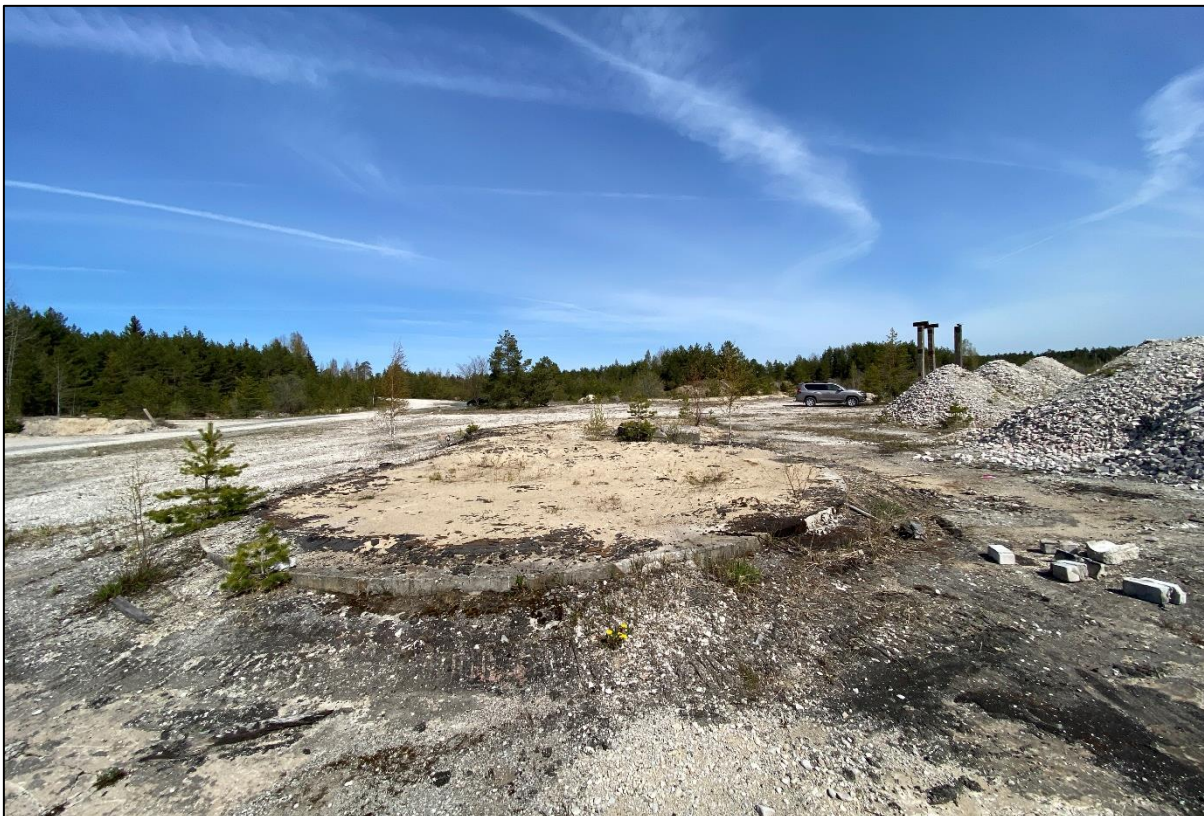
*Foto 2: Likvideeritud masuudihoidla. Ümbritsetud asfaltkattega platsiga*

Likvideeritud masuudihoidla lähiste rajati kolm ca 1 m sügavust kaevandit, mille seinad puhastati ning seinast võeti vaomeetodil pinnaseproovid naftasaaduste sisalduse analüüsimiseks. Lisaks rajati üks meetrine kaevand kunagise bituumenihoidla kõrvale, kust võeti samuti pinnaseproov võimaliku naftasaaduste sisalduse kindlakstegemiseks.

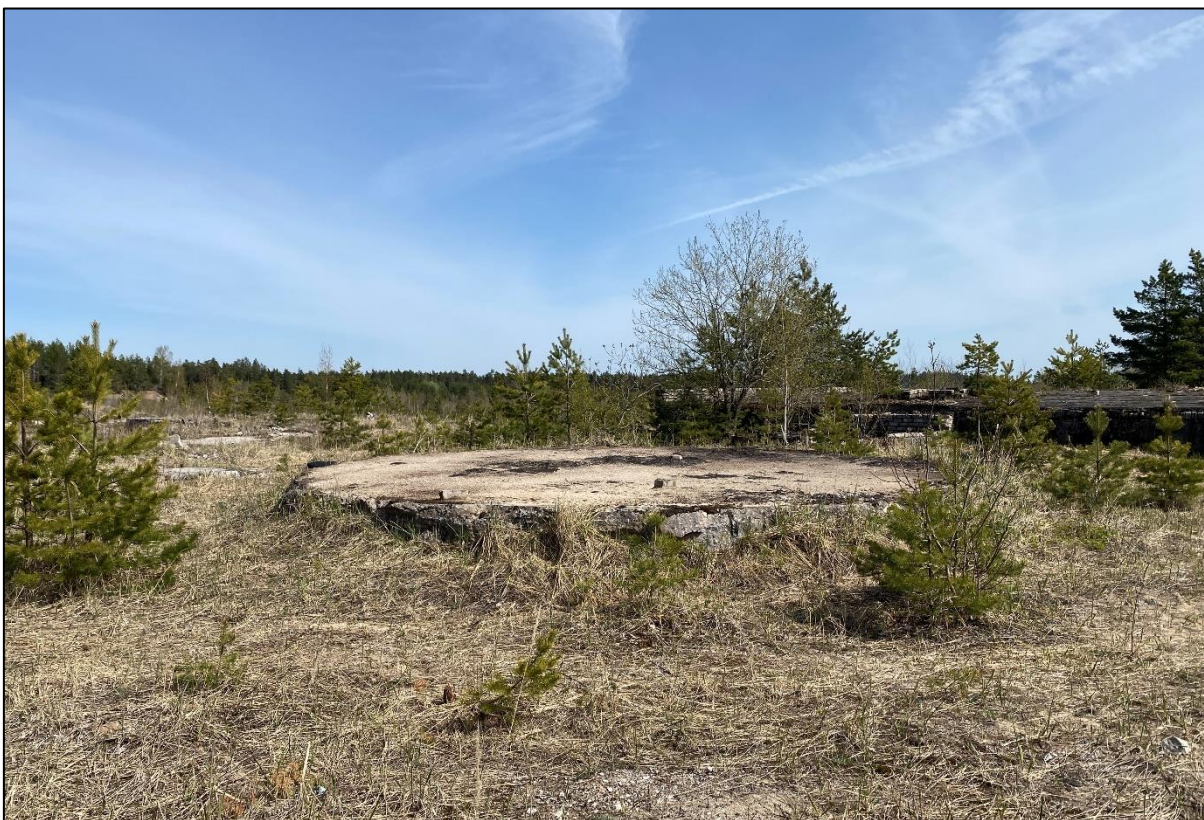
*Foto 3: Likvideeritud bituumenihoidla asukoht.*

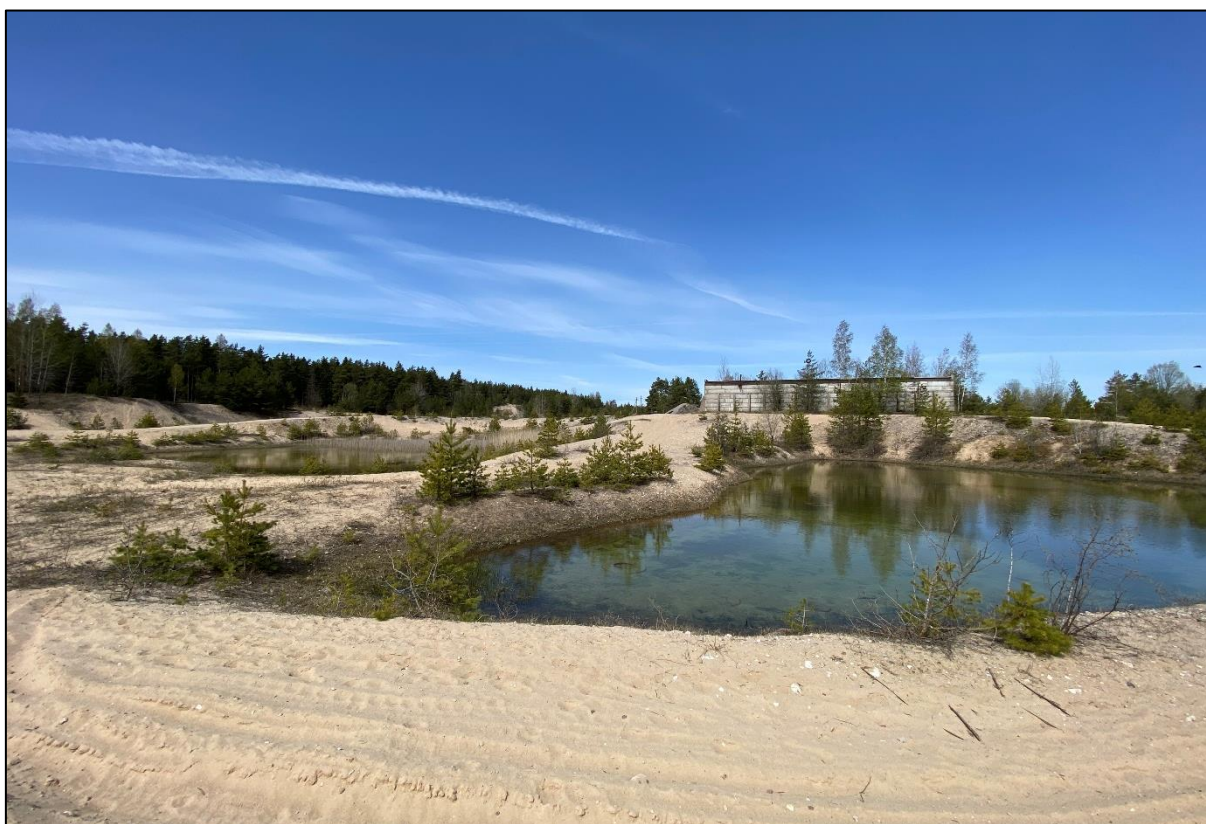
*Foto 4. Vaade veesilmadele uuringuruumi lõunaosas.*

Uuringuruum paikneb vanal karjäärialal, mis on valdavalt silutud, aga kohati esineb ka järske kaeveastanguid ning uuringuruumi lõunaosas on mitu madalat veesilma (Foto 4).

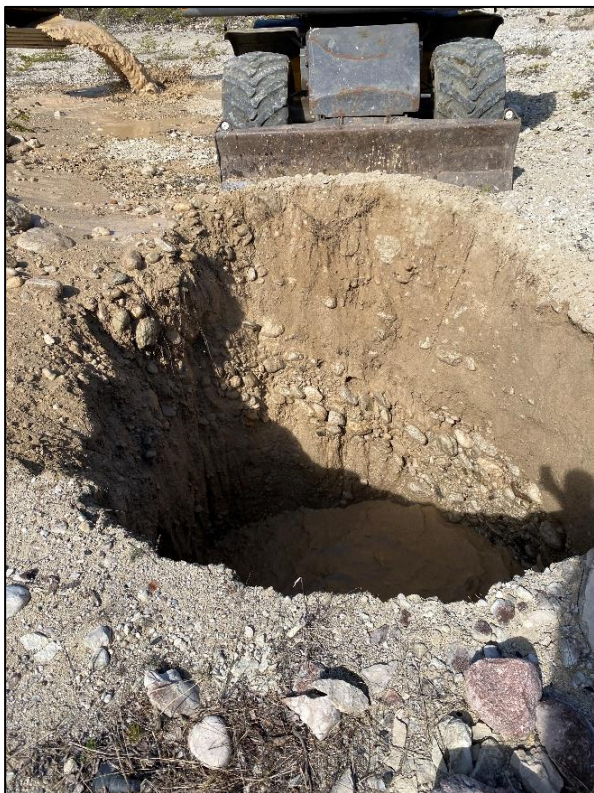
*Foto 5. Kaevand K03, kus on näha diagonaalne kruusakiht ja avatud pinnasevesi.*

Kasuliku kihi moodustab glatsiofluviaalne, paiguti kruusane liiv (Q1jrVr\_fg). Glatsiofluviaalsele lasundile omaselt vahelduvad uuritud alal erineva terasuuruse ja sorteeritusega kihid, mis on kujunenud vastavalt kunagise liustikujõe voolu iseloomule (Fotod 5–6). Ka materjali peenosisesisaldus on mõnevõrra muutlik. Kasuliku kihi paksus jäi uuringupunktides vahemikku 2,9–8,5 m. Mitmes kaevandis avanes väga ühtlane keskmise- kuni väga peeneteralise liiva lasund (nt K05 ja K08), kuid mõnel pool oli ka arvestatava kruusasisisaldusega kihte (nt K03 ja K04).

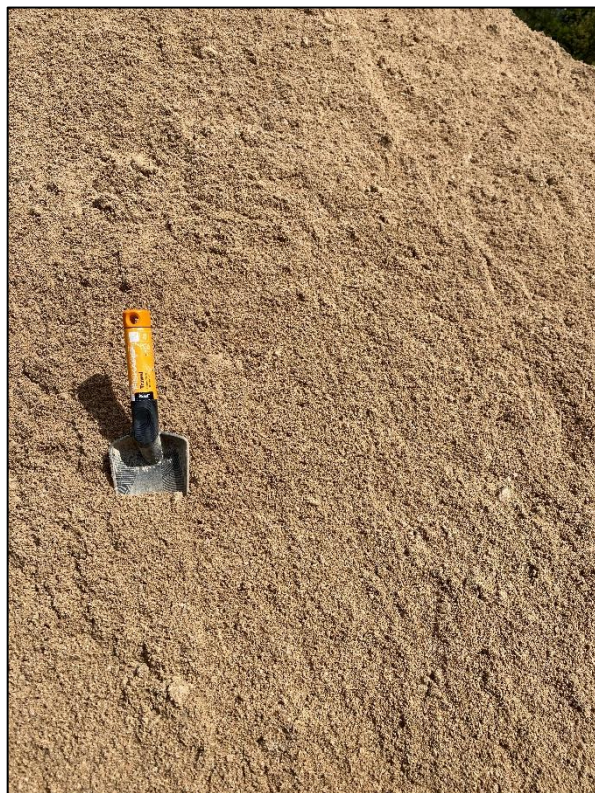
*Foto 6. Kaevandist K07 välja tõstetu Kaopalu V uuringuruumile tüüpiline peenekihiline sõmer liiv, mis on vähese peenosisesisaldusega.*

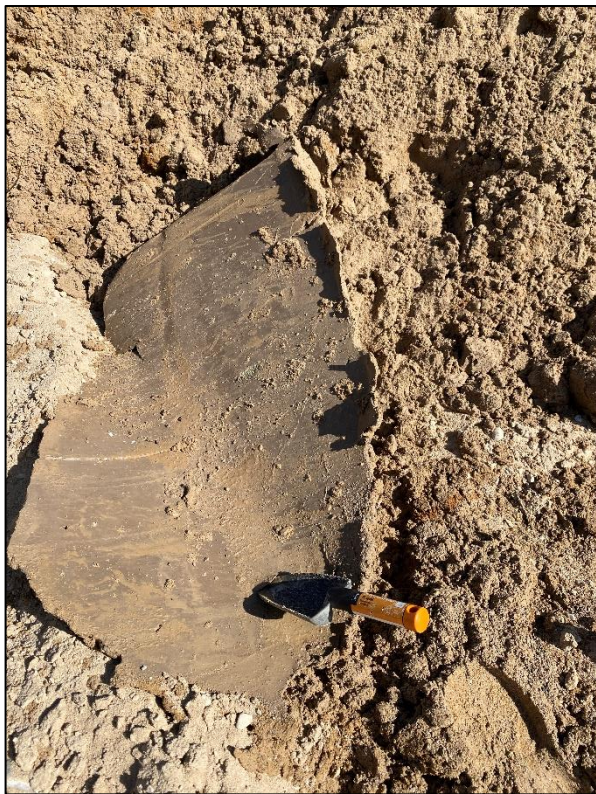
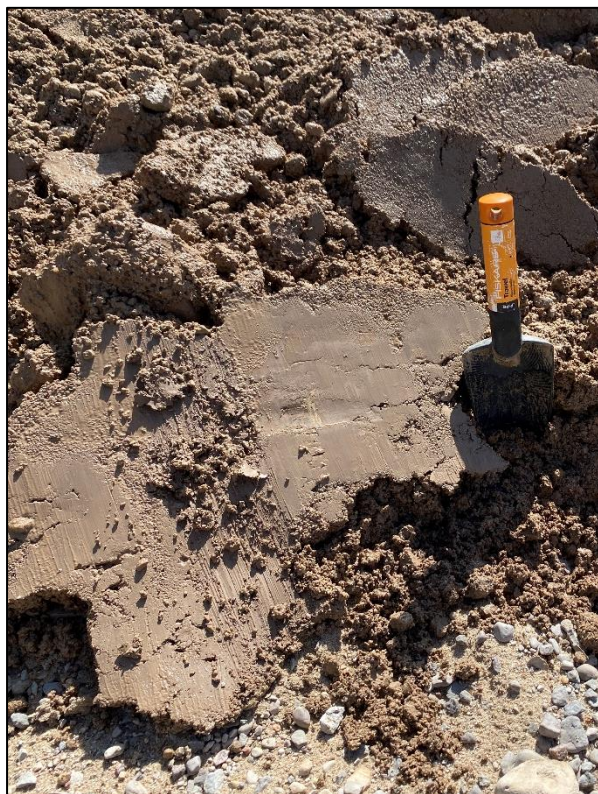
*Fotod 6 ja 7: Lamami materjal kaevandites K10 ja K11.*

Kasuliku kihi lamamiks on hallikaspruun, tiheplastne, karbonaatset jämepurdu sisaldav saviliivmoreen. (Q1jrVr\_g; Fotod 6 ja 7). Lamami pealispinna kõrgused avati käesoleva uuringu käigus vaid kahes kaevandis (K10 ja K11), kõrgustel 31,09–31,92 abs m. Varasemate uuringute käigus on aga lamami pealispind avatud veel kolmes punktis, kõrgustel 29,10–32,76 abs m.
