Georadari uuring Tammuru küla, Pärnu linn, Pärnu maakond täpsustamaks maaparandussüsteemide asukohta

Aruanne

Teostaja: Olav Harjo
Elermo OÜ

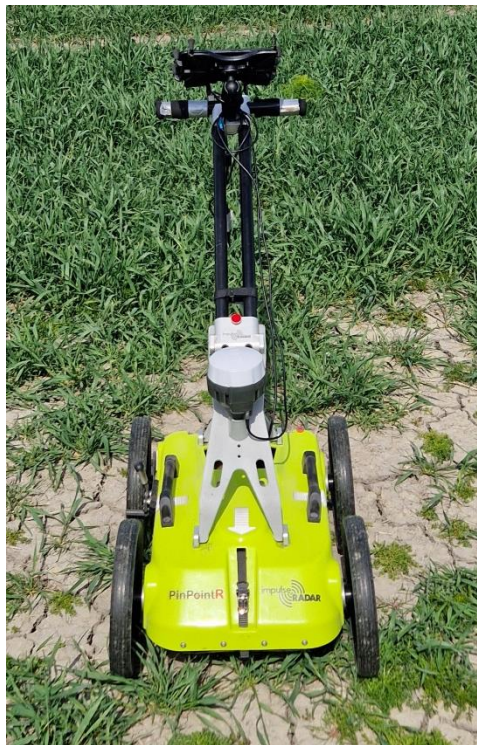
Joonis 1: Uuringus kasutatud georadar PinPointR koos Emlid RTK GNSS-ga

Andmete kogumiseks kasutati Rootsi ettevõtte ImpulseRadar georadarit PinPointR. ImpulseRadari georadarid põhinevad uusimal reaalaajalise diskreetimise (Real-Time Sampling, RTS) tehnoloogial. RTS-põhised georadarid on võrreldes tavapärase lahendustega suurema dünaamilise ulatuse, tundlikkuse ja läbistussügavusega. Lisaks võimaldavad need andmete ülikiiret kogumist ning neil on parem signaali – müra suhe. Uuring teostati 400 MHz sagedusega antenniga.

Georadariga tuvastatud mõõdistuspunktide asukohad mõõdistati reaajas Emlid RTK GNSS seadmega.

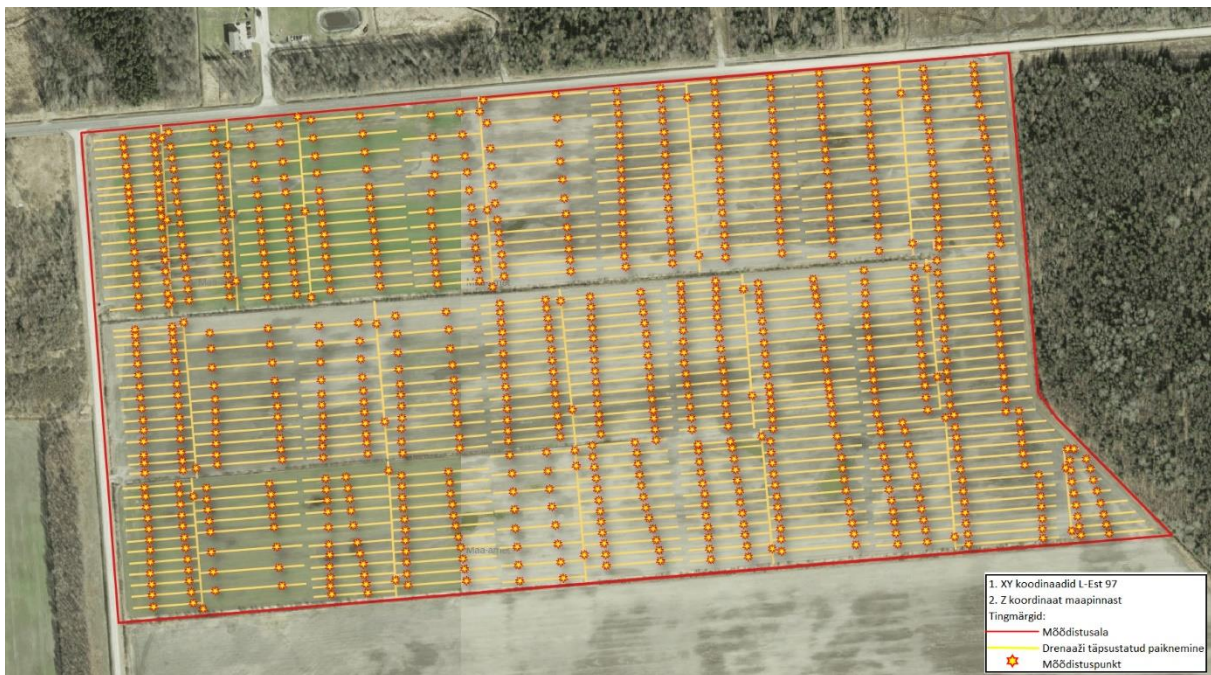
Joonis 2: Uuringu tulemus Maa-ameti geoportaali ortofotol

GIS-s ühendati RTK GNSS-i ja georadari abil saadud mõõdistuspunktid sirgetega vastavalt maaparandussüsteemi skeemile ning üleliigsed punktid kustutati. Saadud tulemus eksporditi CAD formaati vektori kujul.

Kui joonistada kontrollpunkte ühendav sirge, siis võis öelda, et 99% juhtudest õnnestus drenaazi asukoht määrata täpsusega ± 0.5 meetrit. Ehk siis võib öelda, et kui jätta telgjoone kohale 1 m laiune puhverala, siis 99% tõenäosusega drenaaze ei lõhuta. Arvestatud on, et dreeni toru on 100 mm ja kollektori toru on 200 mm. Kui torud on oluliselt suurema läbimõõduga, siis määrata puhverala laius, arvestusega mõlemale poole torule lisaks 500 mm.

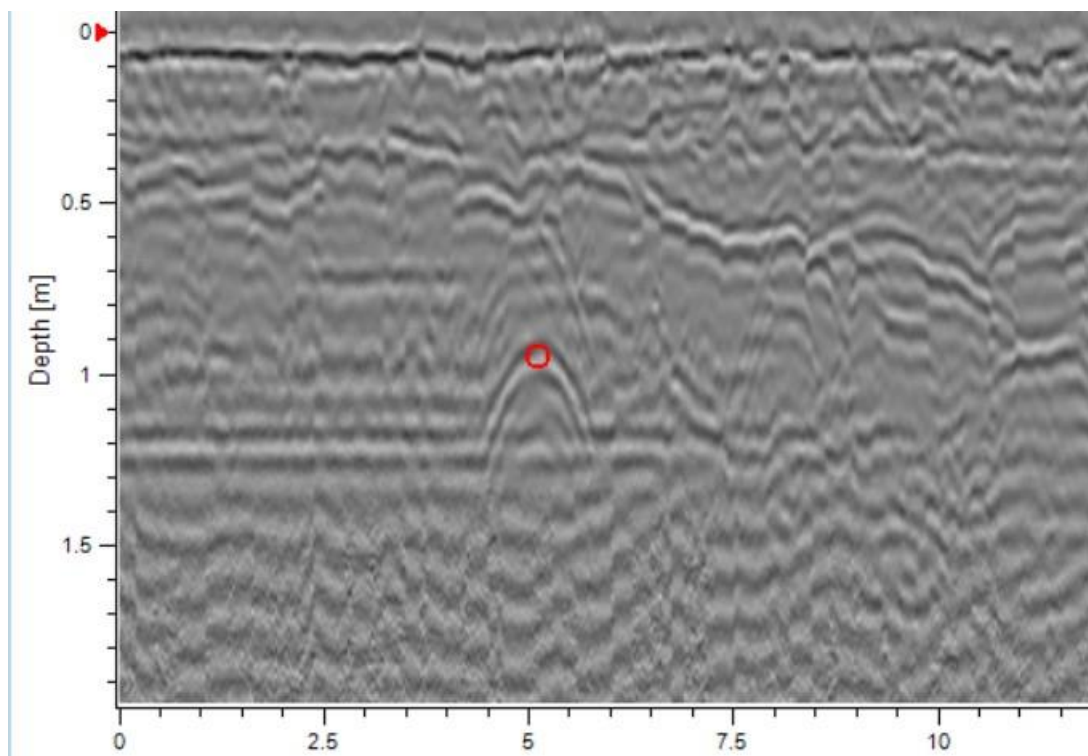
Joonis nr 3. Georadari radargramm, kus hüperbooli kõrgem koht (märgistatud punktiga) on drenaazi toru pealmine osa. Selle järgi määrati drenaazi paiknemise sügavus.

Drenaazi torude sügavuse määramine maapinnast oli problemaatiline, kuna pinnas oli väga erinev. Lisaks on võimalik, et mõnedes „savimägede“ vahel, kuhu koguneb vesi, on drenid aja jooksul maapinnale lähemale tõusnud. Uurides georadari andmeid erinevates mõõdistuspunktides võib öelda, et drenaazid paiknesid valdavalt sügavusvahemikus 70 cm- 1.1 meetrit maapinnast. Radariga saadud sügavus sõltus sellest, kas mõõdistuspunkt asus künkal või lohus ning ka pinnase niiskusest mõõdistuspunktis. On võimalik, et mõnes kohas on drenid maapinnale ka lähemal. Paljudes kohtades ei olnud drenaazi toru sügavust võimalik määrata, kuna georadariga suudeti tuvastada ainult kaevik, aga toru ennast hästi ei nähtud.
