## PIIRI KÄTTENÄITAMISE KUTSE

Transpordiamet  
14110 Murru-Mustvee tee  
65701:002:3210

## Piiripunktide ja piiride skeem

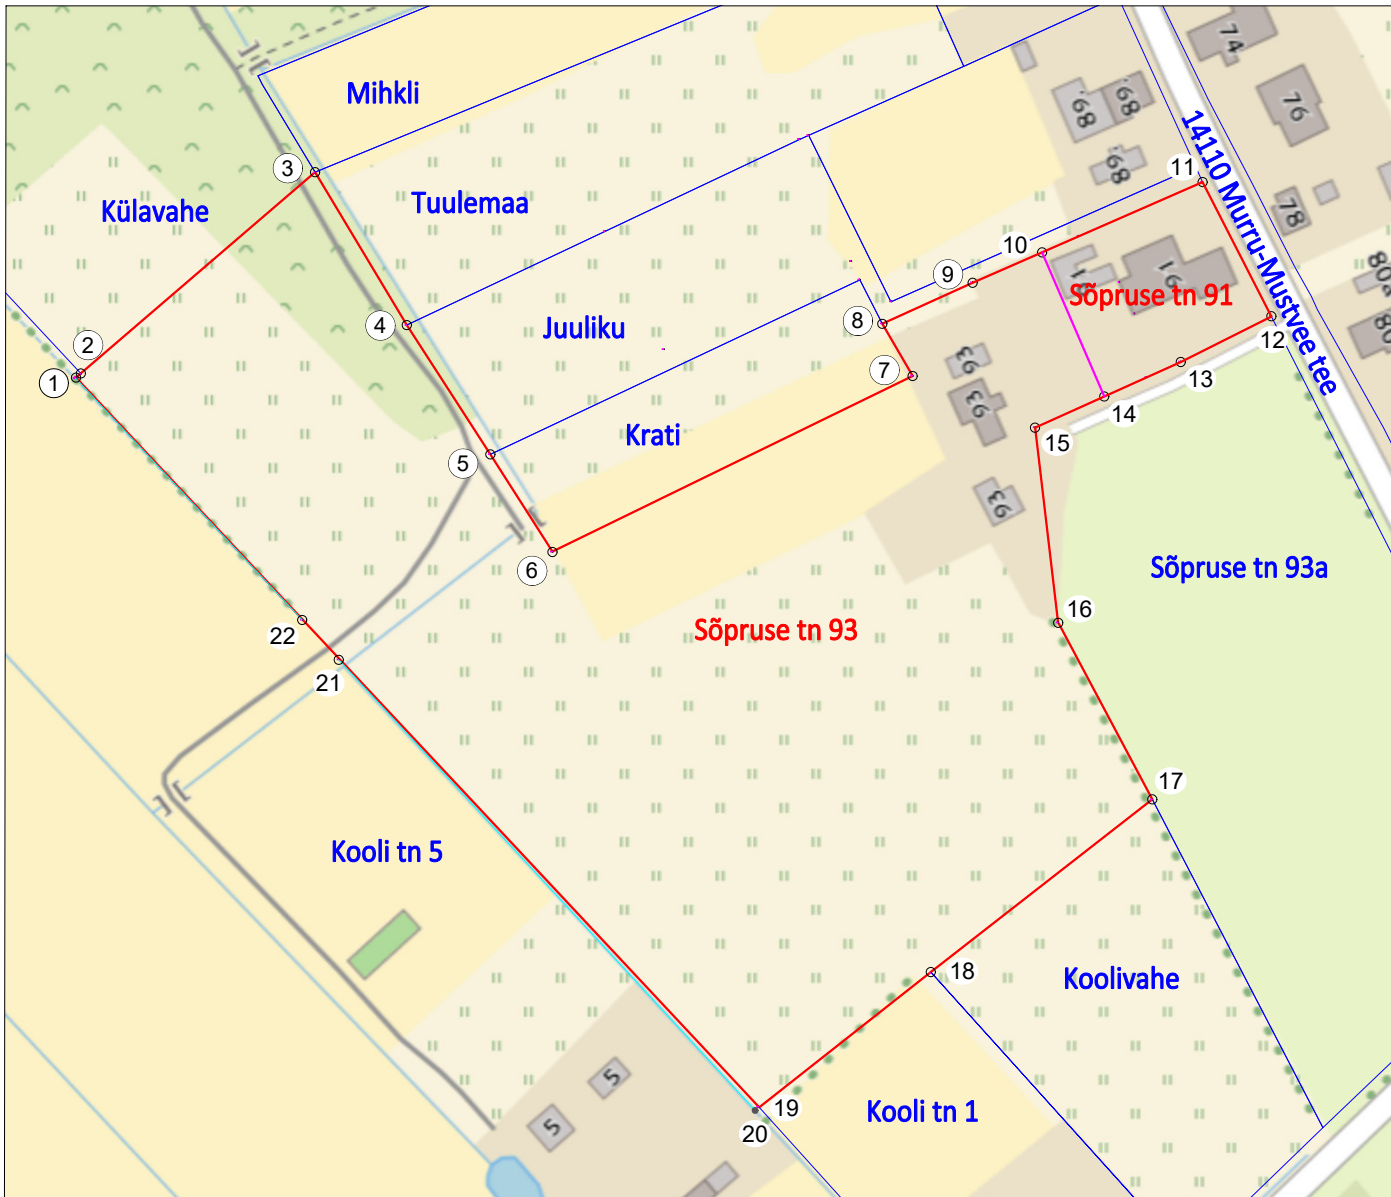
Piiripunktides 13, 15 on piirimärgid hävinenud, koordinaatide alusel tuleb piiripunktide asukoht ca 1 m aia sisse(põhja suunas)  
 Varasema Sõpruse tn 93 plaanil on puitaed kujutatud ja piir paikneb aia suunal. Omanike ütlustel aia asukohta ei ole muudetud.  
 Vajalik taastada piirimärgid looduses kokkuleppel aia suunale.
