SM.2391-0

# Tuuleturbiinide mõjud fikseeritud raadiopeilingaatoritele

**Tuuleturbiinide mõjud fikseeritud raadiopeilingaatoritele**

**Lisa 1****Näide Saksamaal korraldatud uuringust tuuleturbiinide mõju kohta fikseeritud raadiopeilingaatoritele****Lisa 1 kokkuvõte**

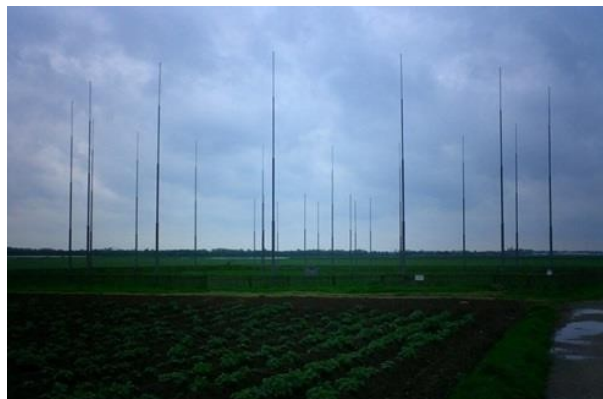
Lühikese lainepikkusega peilingaator

Üks selline asukoht on Rheurdti raadio monitooringujaam Krefeldi lähedal. Tänu homogeensele keskkonnale ning lisaks ümbritsevatest hoonetest tingitud valekiirguste ja peilimisvigade vältimiseks ehitati lühikese lainepikkusega peilingaator hoonest eemale, seda juhitakse kaugjuhtimise teel ning see paikneb tasasel maastikul, mida kasutatakse ainult põllumajanduse otstarbel.

Krefeldis/Rheurdtis kasutatava lühikese lainepikkusega peilingaatori puhul ütleb tootja (ettevõtte Plath, mis asub Hamburgis), et takistusi ei tohi olla 2000 m raadiuses, mis on kujutatud koonusega  $3^\circ$  tõusunurgaga peilingaatori keskosast. See tähendab, et 2000 m ulatuses võivad olla hooned maksimaalse kõrgusega umbes 105 m ( $2000 \text{ m} \times \tan 3^\circ \approx 105 \text{ m}$ ). Tuuleparkide puhul tuleb

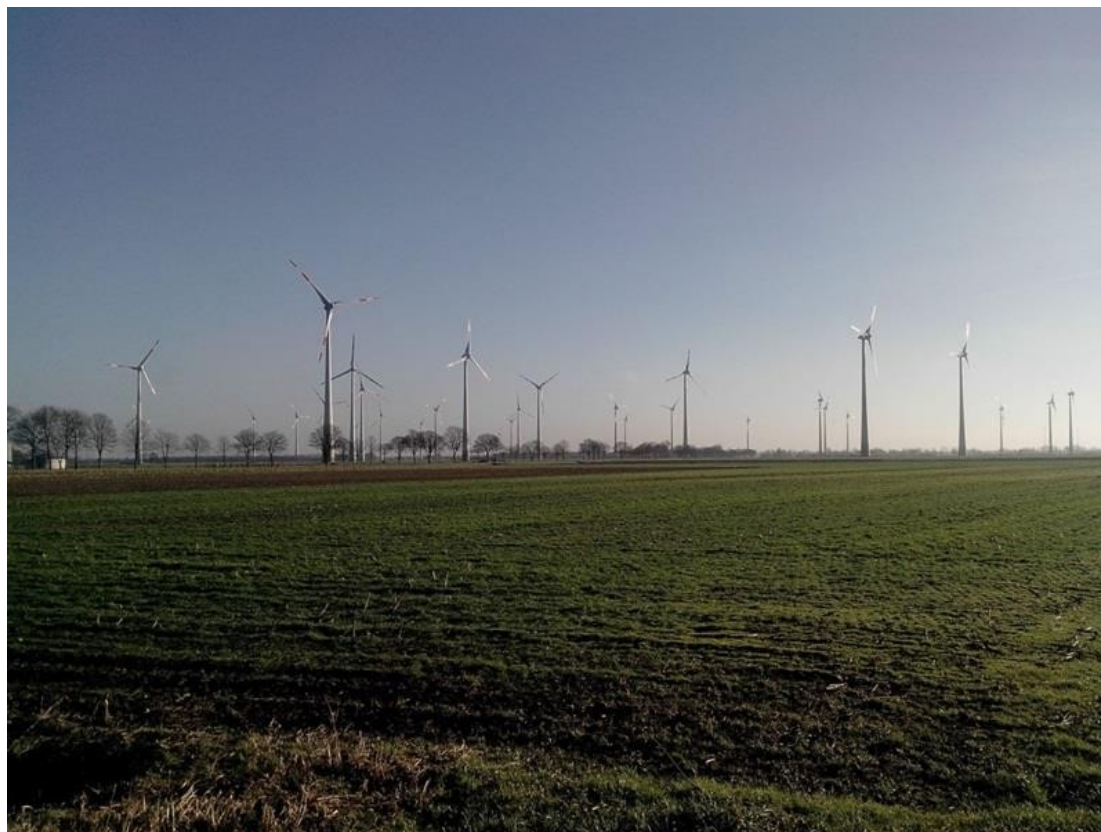
Tuulepark Harenis (Ems)

Tuuleturbiinid 29 ENERCON E-70-4 efektiivvõimsusega 2 MW ja tuuleturbiinid ENERCON E-66-1 efektiivvõimsusega 1,8 MW ehitati tuulepargi territooriumil. Kõigi turbiinide rummu kõrgus on sama (98 m). Turbiinid on varustatud tiptasemel rootorilabade (teravnevate otstega), mis tagavad parema tuuleenergia kasutuse.

**Tuulepark Harenis**  
(sinised täpid tähistavad tuuleturbiinide asukohta)

Kokkuvõttes valiti tuulepark Harenis (Emsland), kuna see paistab vastavat kõige paremini ülalloodud kriteeriumitele. Tuulepark Harenis koosneb 29 tuuleturbiinist, see kuulub Hareni/Emsi linna piirkonda ja asub Rütenmoori rajoonis Hollandi piiri vahetus läheduses. Puhastatud ala, mis oli varem nõmm, on umbes 296 ha suurune ja seda kasutatakse praegu aktiivselt põllumajanduse otstarbel.

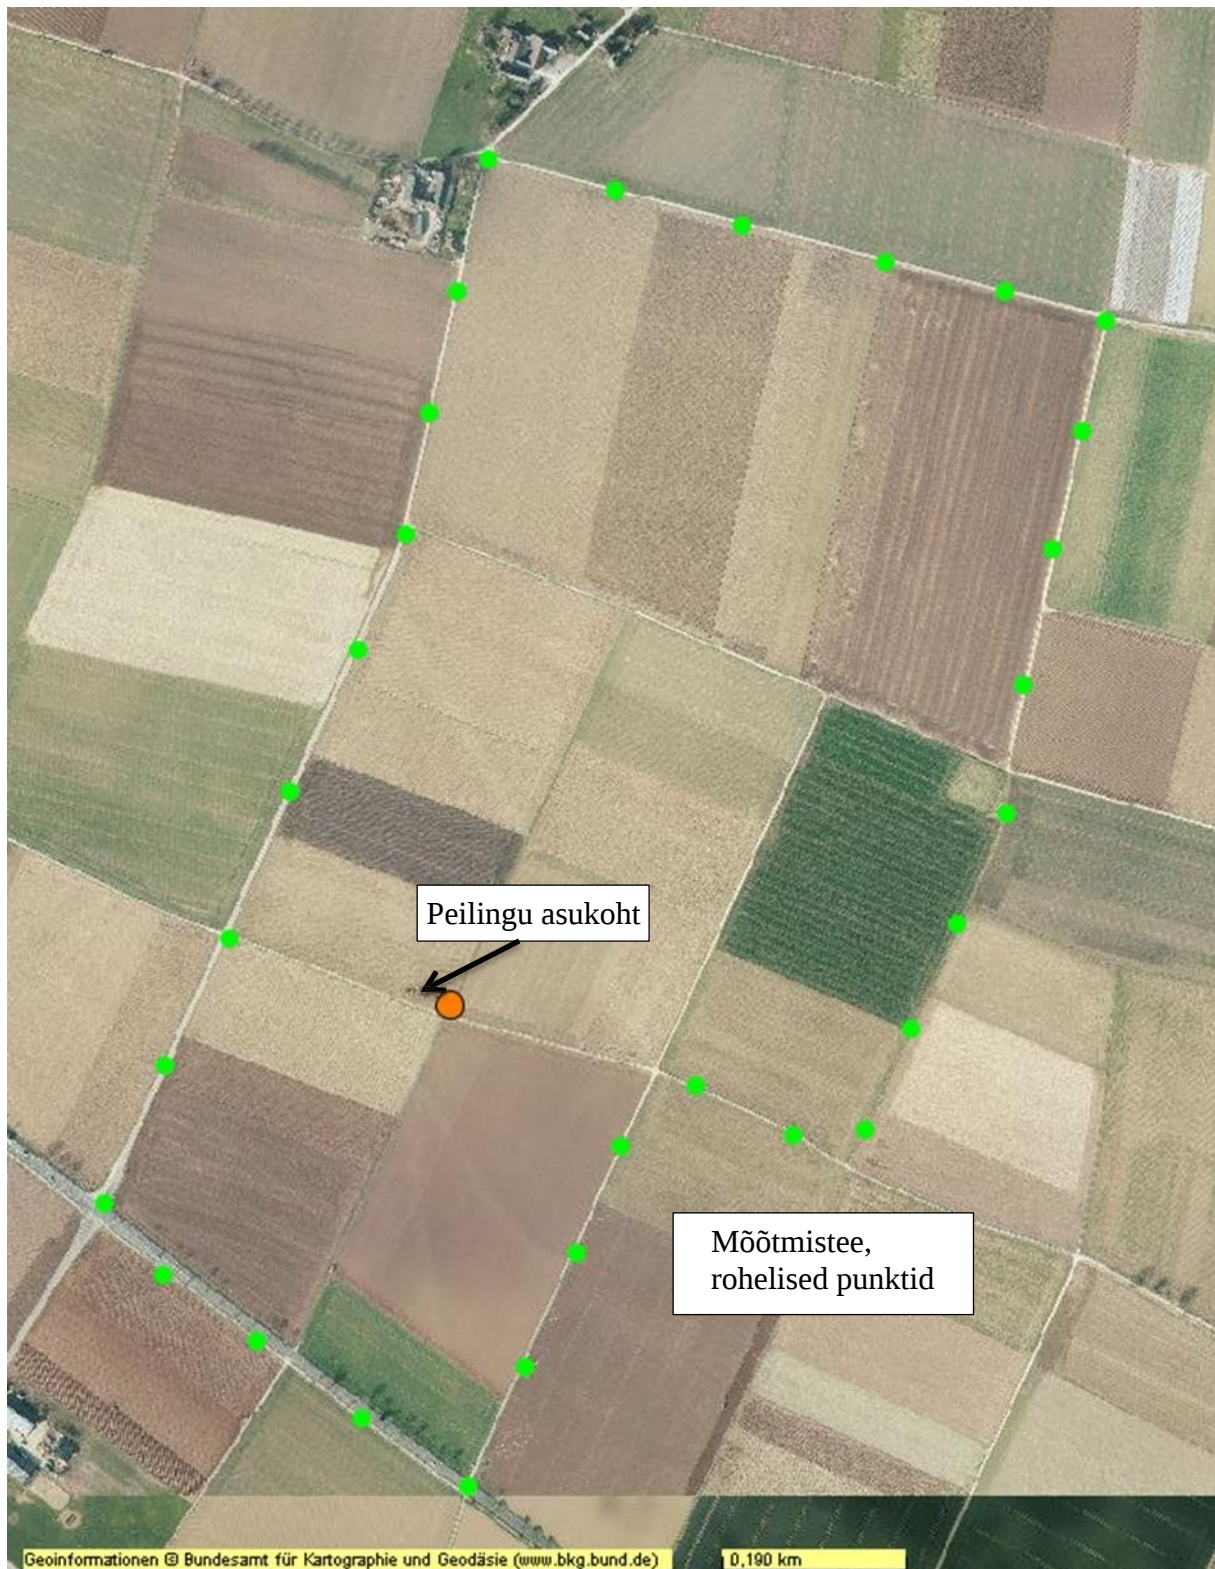
## HF-i ja VHF-/UHF-i võrdlusmõõtmised

Need mõõtmised näitavad, et homogeenses keskkonnas, mida mõjutab ehitistest, nagu tuuleturbiinid, tulenevad häired, on üsna võimalik püsida tootja märgitud maksimaalse peilimisvea  $\pm \leq 2^\circ$  RMS-i piires. Lisateavet vt § 9.1.

Selle teabe kinnitamiseks tehti HF- ja VHF-/UHF-antennide võrdlusmõõtmised mehitatud raadio monitooringujaama lähedal tasasel maastikul, mida kasutatakse põllumajanduse otstarbel, Kerkeni küla lähistel.

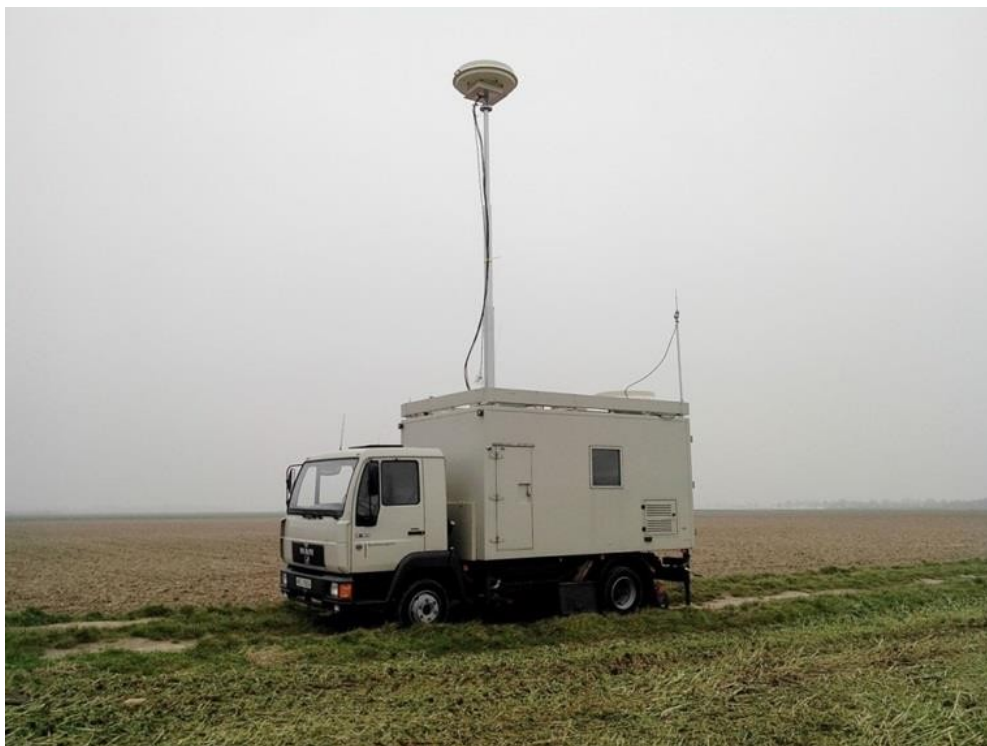
Poolfikseeritud peilingaatorina oli monitooringu sõiduk Mercedes Sprinter varustatud peilimissüsteemi ja peilimisantennidega (sagedusalad 30 kuni 3000 MHz ja 1 kuni 30 MHz). Peilimisantenne kasutati teleskoopmastil 8 m kõrgusel maapinnast.

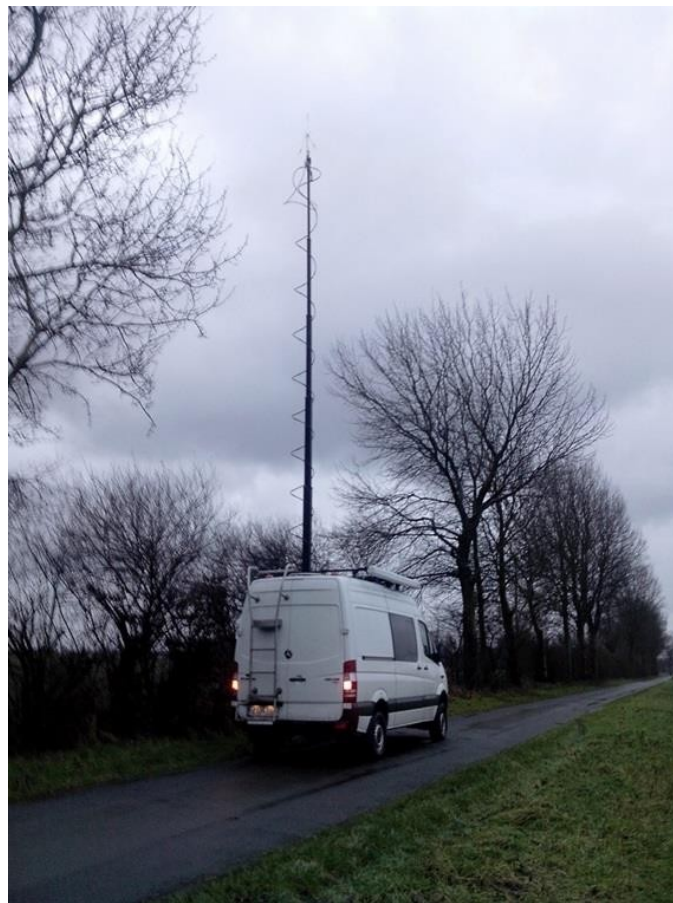
## Monitooringu sõiduk 10 m masti ja saateantenniga

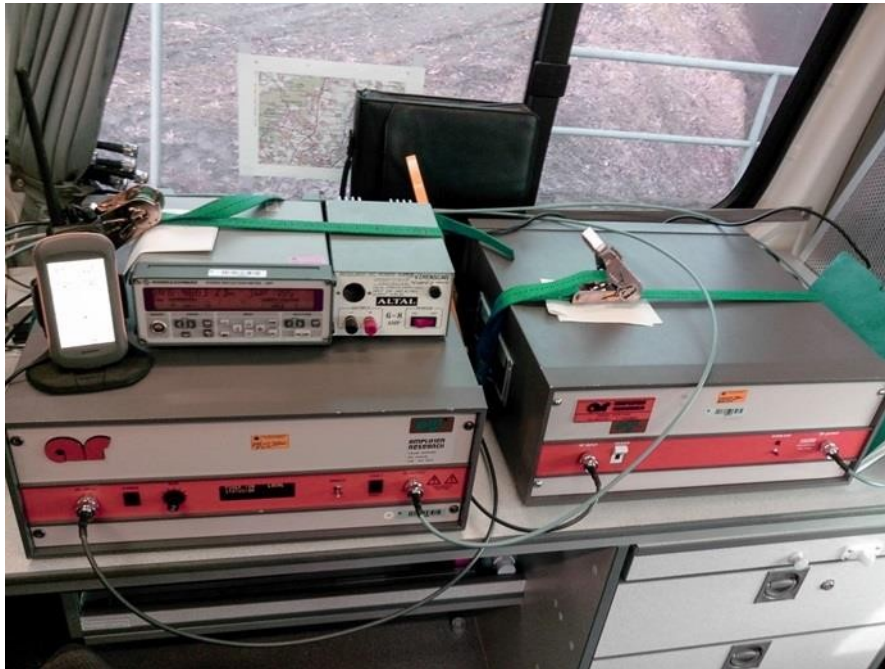
Edastussignaali tekitamiseks kasutati signaaligeneraatorit ja vajaduse korral võimendati edastusvõimsust lairiba võimendite abil kuni 25 W-ni. Sageduste 146, 440, 971, 1300 ja 2400 MHz puhul kasutati edastusvõimelist lairiba ketas-koonusantenni ning sageduse 87,45 MHz puhul veel ühte maanduspinna antenni. Mõlemaid antenne kasutati 10 m teleskoopmastile paigaldatuna Mercedes Sprinteri monitooringu sõidukis.

## Võimendid

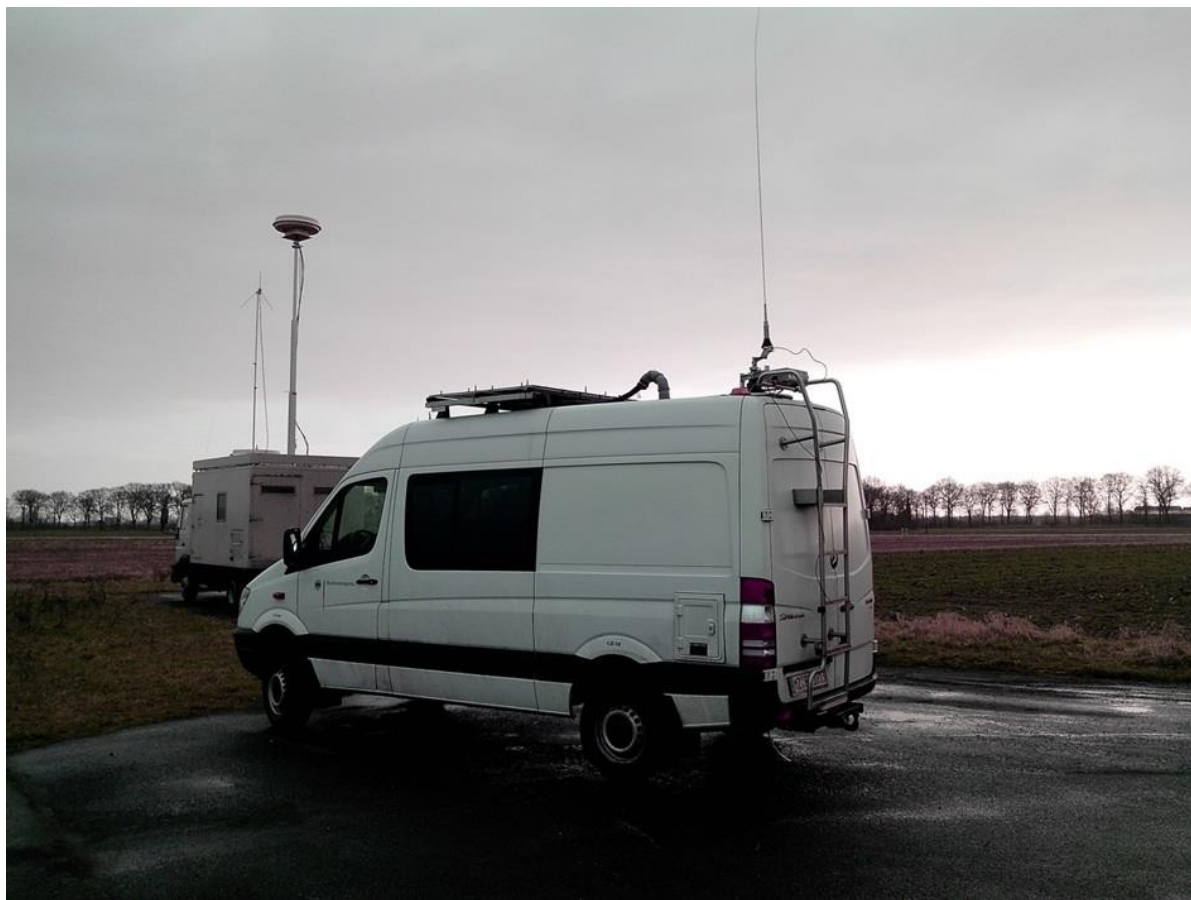
**Monitooringu sõiduk vertikaalse HF-antenniga**

Pärast võimendust (kui vaja) tehti HF-vahemiku edastused (5,46, 14 ja 28 MHz) antenni häälestusseadme (ATU) ja umbes 3 m pikkuse vertikaalantenni abil.

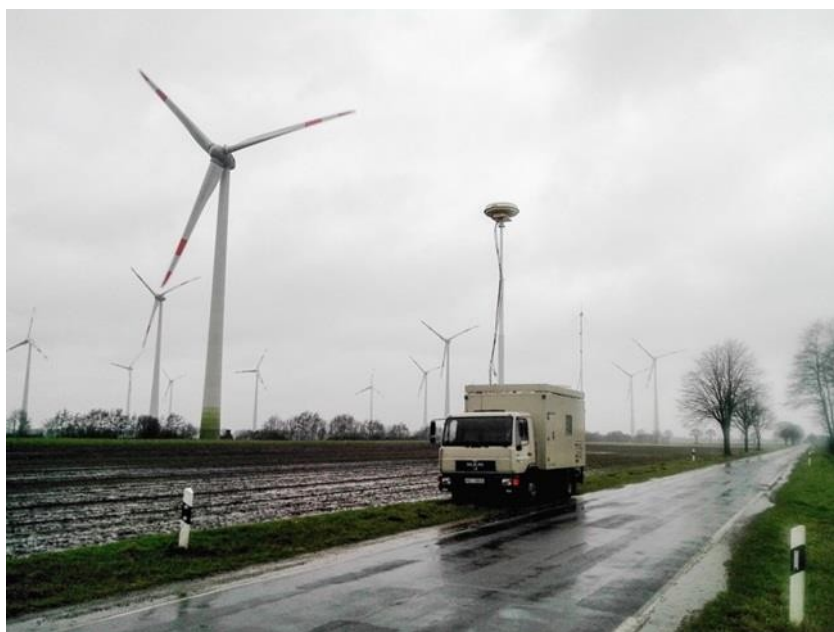
Peilingaator asub tuulepargi servas, kus lõuna suunas on tagatud takistusteta vaade ja põhja suunas jäävad tuuleturbiinid. Mõõtmistulemused on esitatud § 9.2.2.

Peilingaatori asukoht tuulepargi servas

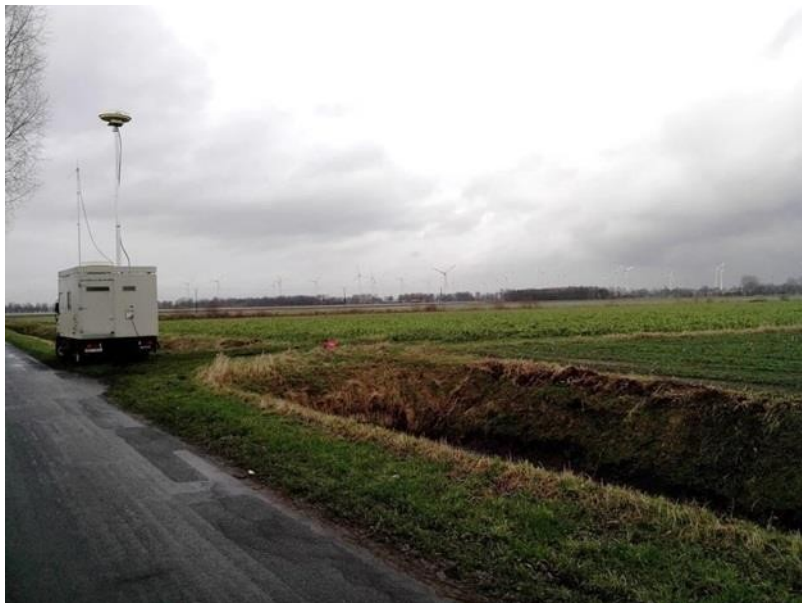
Peilingaator asub umbes 2,5 km kaugusel, kus kirde suunas on tagatud takistusteta vaade. Mõõtmistulemused on esitatud § 9.2.3.

**Peilingaator 2,5 km kaugusel tuulepargist (nähtav taustal)**

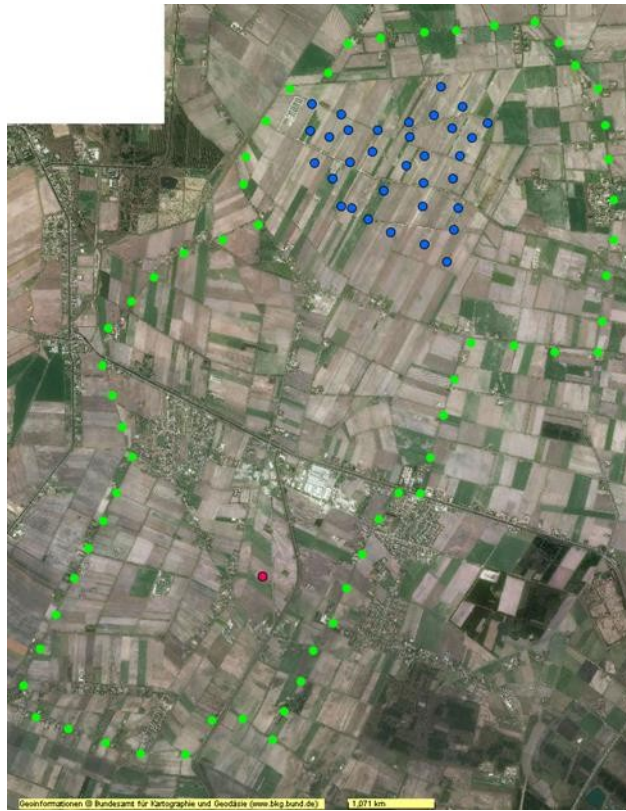
Peilingaator asub tuuleturbiinidest kõige kaugemal (4,6 km). Mõõtmistulemused on esitatud § 9.2.4.

Peilingaator (punane punkt) 4,5 km kaugusel tuulepargi servast (sinised punktid) linnulennult

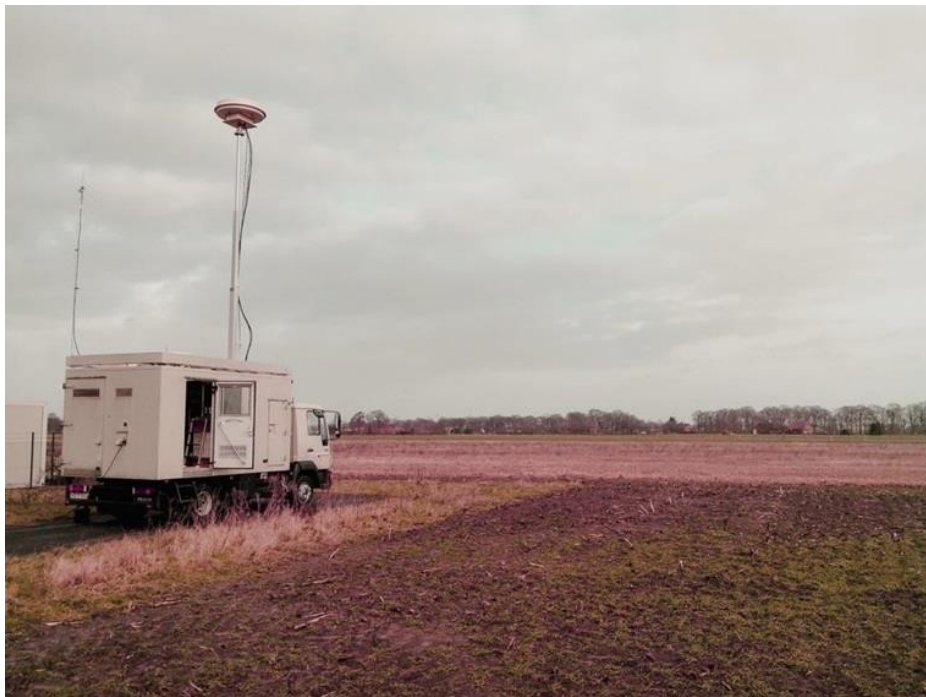
Peilingaator 4,6 km kaugusel tuulepargist

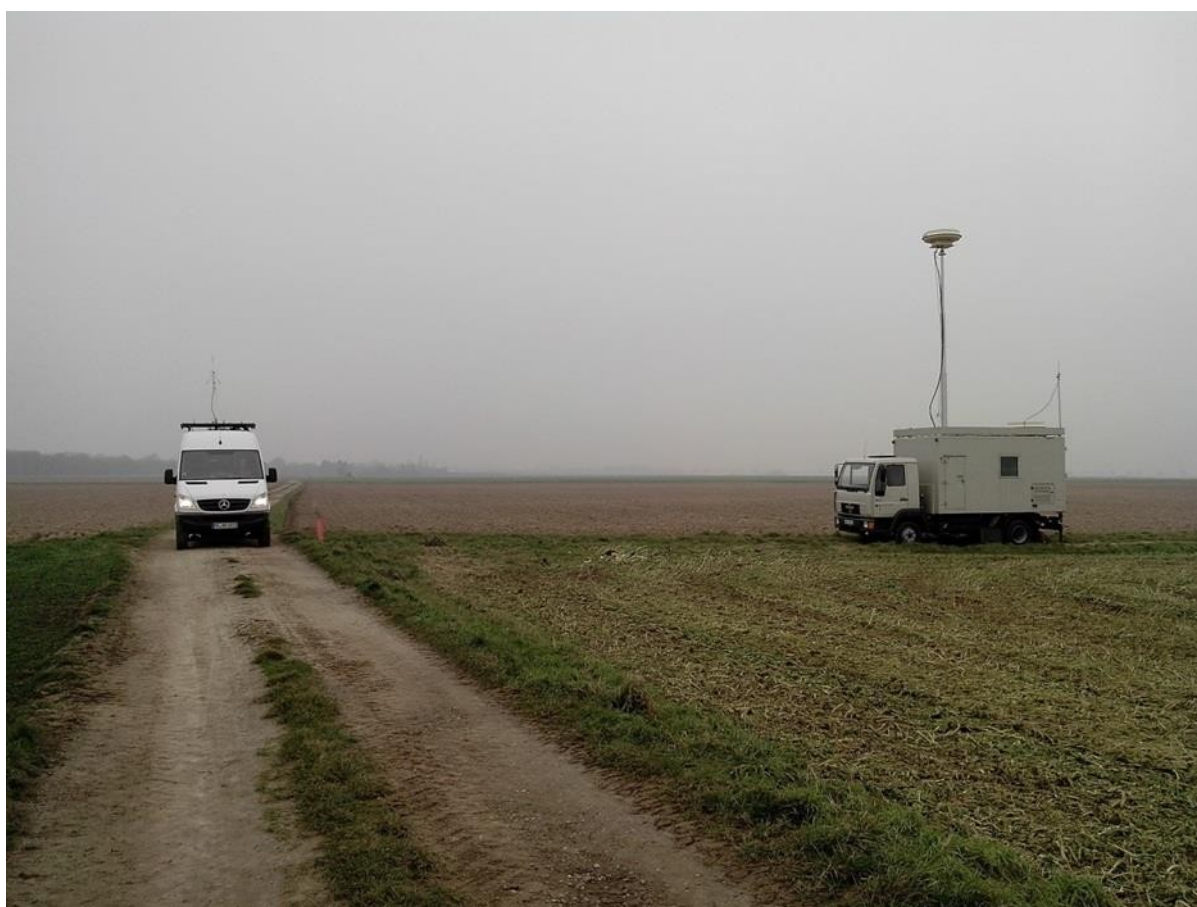
Mõõtmiste tegemine avatud maastikul Kerkeni lähistel

Nagu eelnevalt mainitud, tuleb fikseeritud raadiopeilingaatorid paigaldada piisava kõrgusega mastidele, mis on paigutatud oma funktsiooni täitmiseks takistusteta asukohta. Seda arvestades seisneb väljakutse selles, kuidas neid tingimusi kaasaskantava mõõtmisseadmestiku abil korrata, nii et piiratud kuludega oleks võimalik teha uuringuid, mille tulemusi saaks fikseeritud peilingaatorite puhul kohaldada.

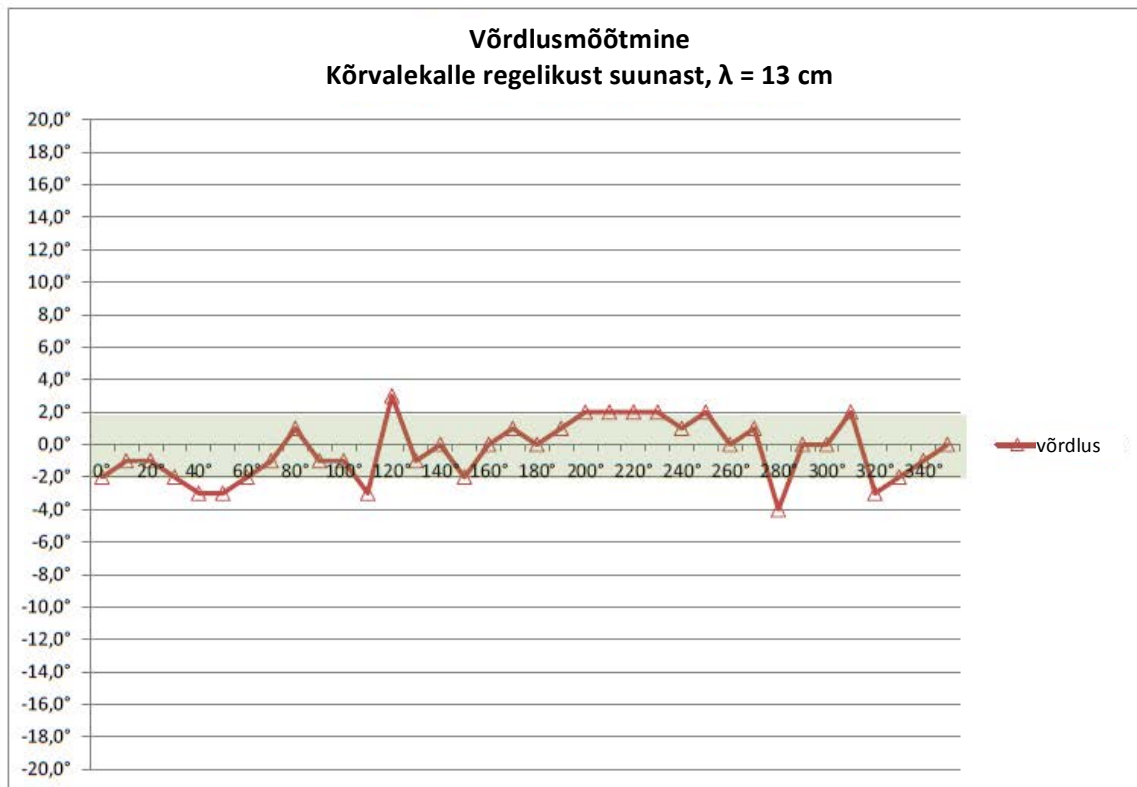
4 m, 2 m, 70 cm, 30 cm ja 23 cm sagedusalades jäid mõõtmistulemused enamasti fikseeritud peilingaatorite kõrvalekalde vahemiku piiresse. Ainult 2 m ja 30 cm sagedusalades ületati kõrvalekalde vahemikku  $1^\circ$  võrra eraldi suundades. Isegi 13 cm sagedusalas, mis on oma lühikese lainepikkuse tõttu eriti kriitiline, ületati kõrvalekalde vahemikku ainult ühel korral  $2^\circ$  võrra ja kahes suunas  $1^\circ$  võrra.

Direktsiooninurkade kõikumismäär, mis on oluline peilimistulemuste hindamiseks, jääb eranditult kõrvalekalde vahemiku piiresse.

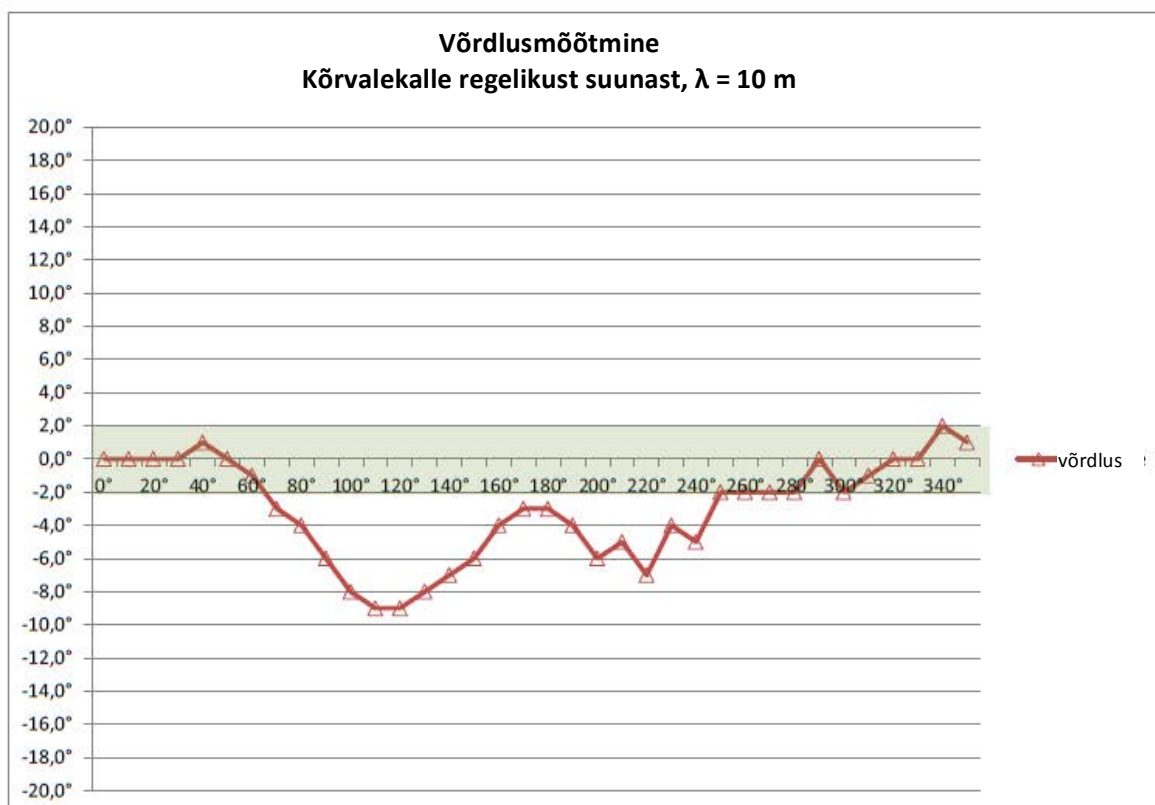
60 m sagedusalas jäid peilimisväärtuste kõrvalekalde suuresti kõrvalekalde vahemiku piiresse, mida väärtused ületasid vaid  $1^\circ$  võrra. 20 m sagedusalas ületati kõrvalekalde vahemikku kuni  $10^\circ$  võrra ja 10 m sagedusalas kuni  $7^\circ$  võrra.

Nende märkimisväärsete kõrvalekallete tõttu tehti mõõtmisseadmestiku osas täiendavad testid. Need näitasid, et eriti 10 sagedusala puhul oli kiirgusmuster soovitud mitmesuunalisest kiirgusmuustrist oluliselt erinev selge eelistatud suunaga üle sõiduki esiosa ja minimaalselt sõiduki tagaosa suunas.

Seepärast tehti mõõtmisseadmestiku puhul (vt § 5) võrdlusmõõtmised ka HF-vahemikus. Tulemused on esitatud allpool.

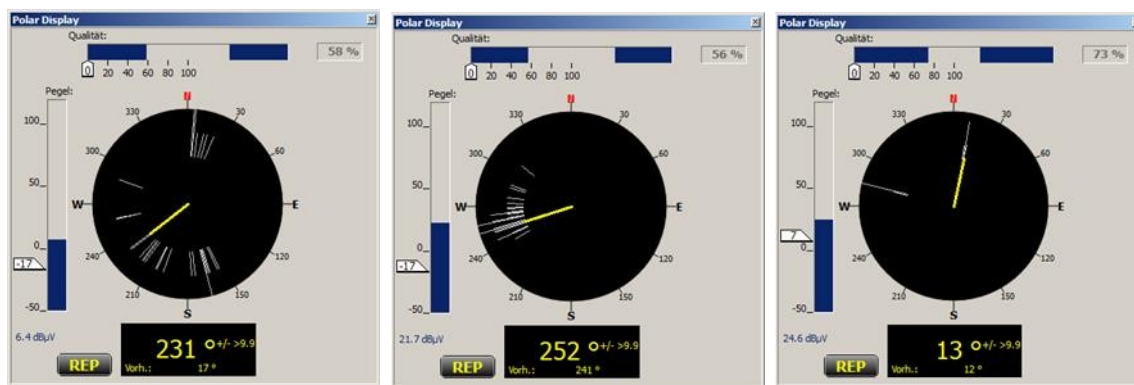
Järgmised näited direktsiooninurga näitude kuvatõmmistest, mis tehti selles mõõtmispunktis, näitavad praktilisi mõjusid peilingaatori tööle.

Valged jooned näitavad direktsiooninurga ajalugu eelmise 30 sekundi puhul ning kollane joon näitab direktsiooninurka kuvatõmmise tegemise hetkel. Esimeses näites (23 cm sagedusala) kõigub direktsiooninurk kaootiliselt peaaegu kõigis suundades; teises näites (13 cm sagedusala) paistab peilimistulemus kõikuvat keskmise väärtuse juures. Kolmandas näites (30 cm sagedusala) on kaks äärmuslikku peilimistulemust, mis on mõlemad valed!

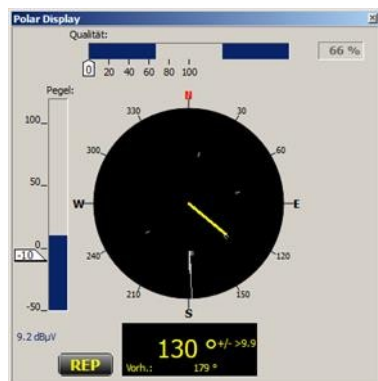
Kuvatõmmistel on esitatud kaks näidet tüüpilisest direktsiooninurga näidust selles mõõtmiste seerias. Esimesel on kujutatud direktsiooninurga näit 23 cm sagedusalas mitme diskreetse direktsiooninurgaga. Direktsiooninurga ajaloo lühikesed valged jooned näitavad, et peilingaator kõigub vaikselt erinevate direktsiooninurkade vahel. Teisel on kujutatud direktsiooninurk 13 cm sagedusalas, kus direktsiooninurga näit paistab kõikuvat keskmise väärtuse juures.
