## UURIMUS

### SAAREMAAL, KARJA KIHELKONNAS ASUNUD LAUGU MÕISA TELLISETÖÖSTUSE KOHTA

PRAEGUNE AADDRESS: SAAREMAA VALD, LAUGU KÜLA, ANGERVAKSA JA  
MERELA KINNISTUD

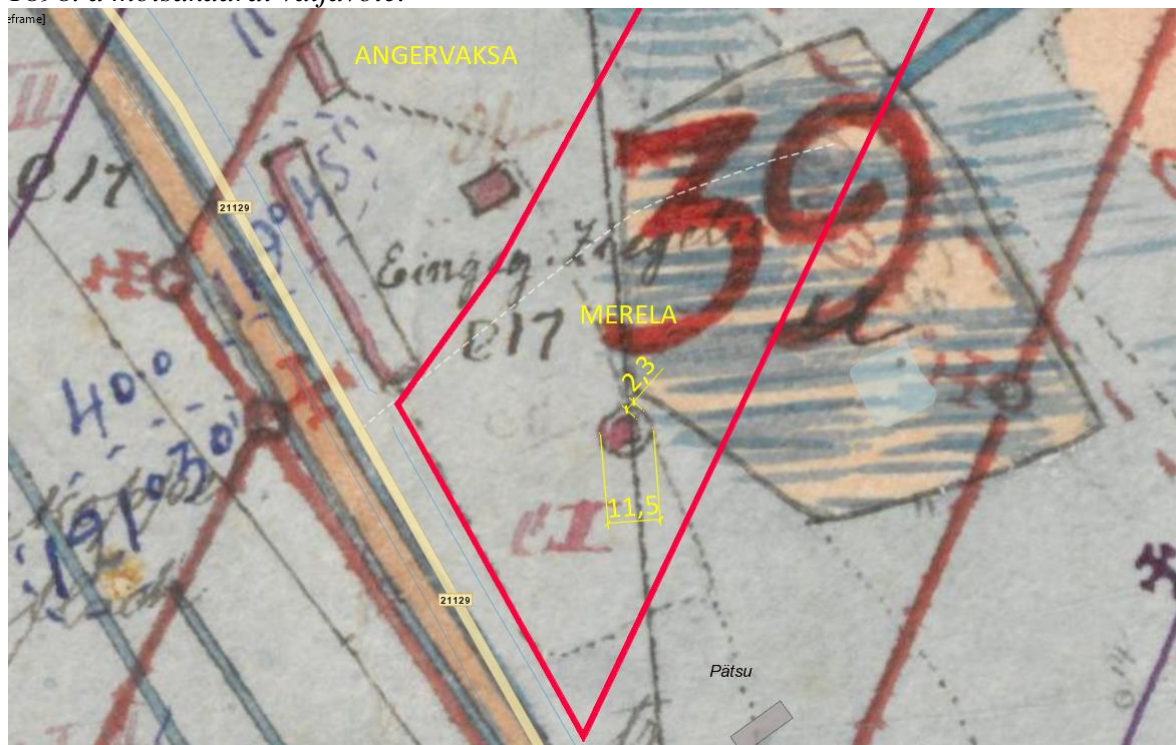
1898. a mõisakaardi väljavõte.

Mõisakaart asetati koordineeritult kaasaegsele maa-ameti serveri kaardile; Merela kinnistu piirid on joonistatud punasega. Peaaegu kogu endine tellisevabrik - kaardil sks *Eingeg.(ende) Ziegelei* - asetseb täna Angervaksa kinnistul. Saksakeelse teksti kohale joonistatud hoone - pruunikas riskülik ehk telliseahi (skt tekst *Ofen*) - õnnestus 2020. aastal koha peal üles leida ja fotografeerida.

Kaardile on tänase Merela kinnistu piirides 1898. aasta kaardile kantud üks nimetu objekt. Selle konfiguratsioon on plaanil ringikujuline; laius 11,5 meetrit ja müüri paksus 2,3 meetrit.

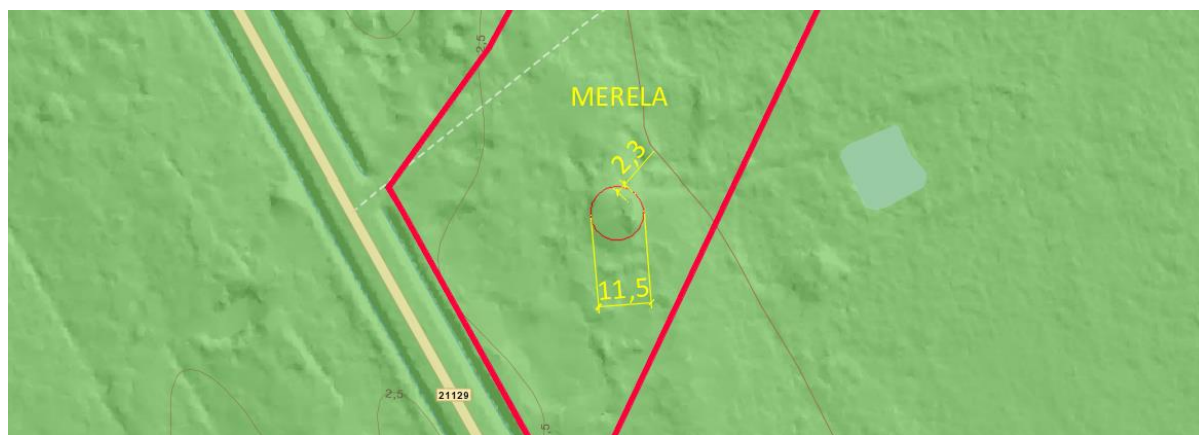
Võrreldes maa-ameti reljeefkaardiga selgus, et ringikujulise ehitisega samas kohas paikneb täna selgesti eristatav kuhjatis. Seega oli põhjust teostada Merela kinnistul paikvaatlus.

*Maa-ameti reljeefkaart, 1898. a kaardil leiduv ringjas ehitis tähistatud punase ringiga.*

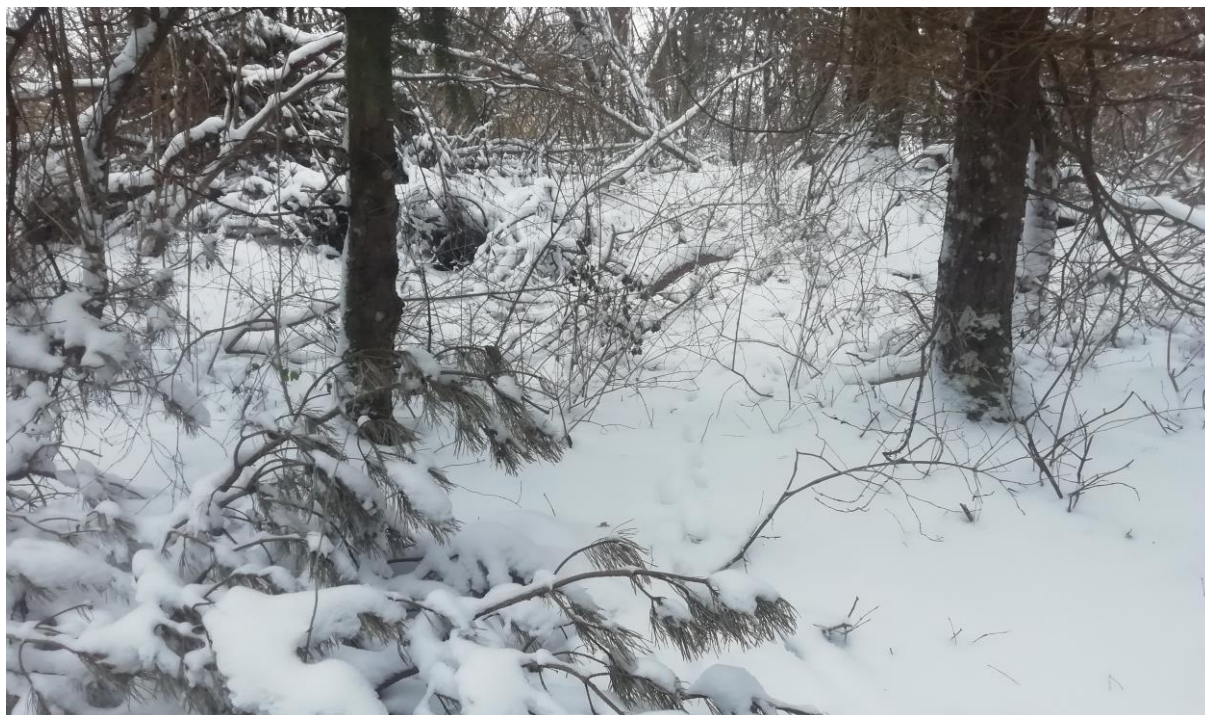
*Foto 1. Üldine vaade läänest itta. Kuhjatis mahub täpselt kaadrisse nii, et nõlvad on näha.*

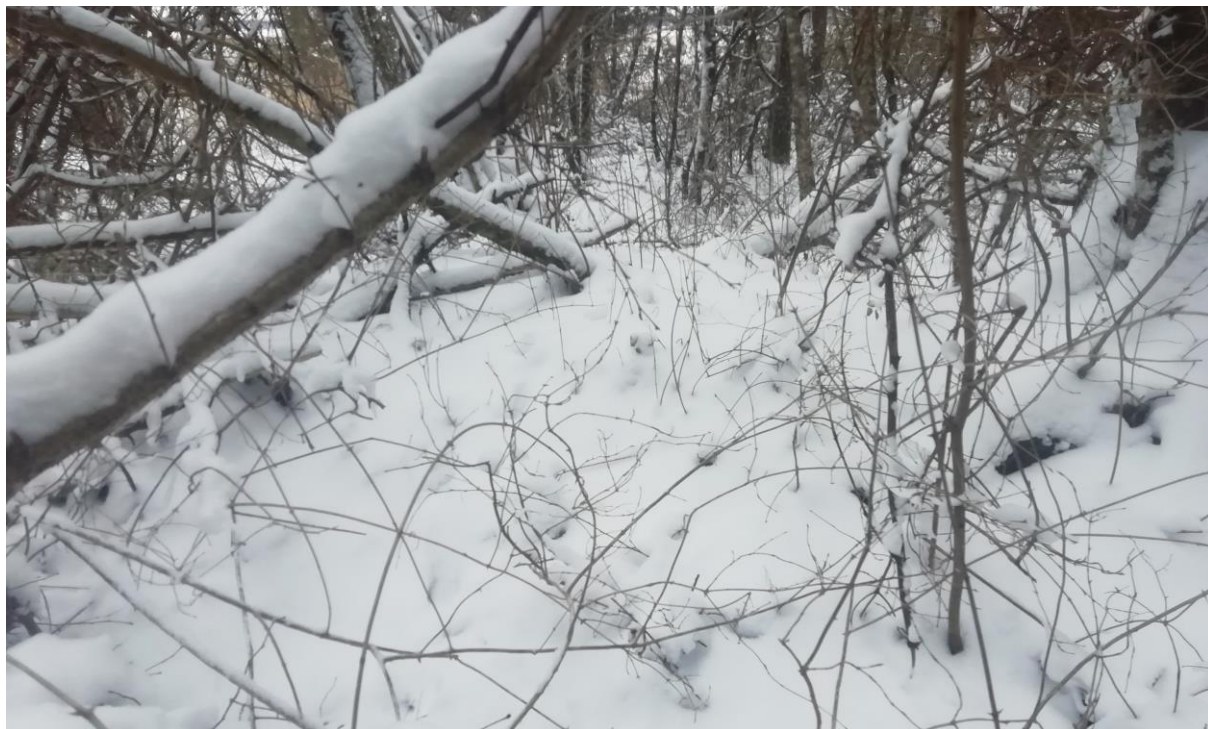
*Foto 2. Vaade läänest itta, vaatekoht umbes ringi tsentris. Vallkuhjajalise serv on jalgealusest umbes 70-80 cm kõrgusel; taamal olev maapind on tunduvalt madalamal.*

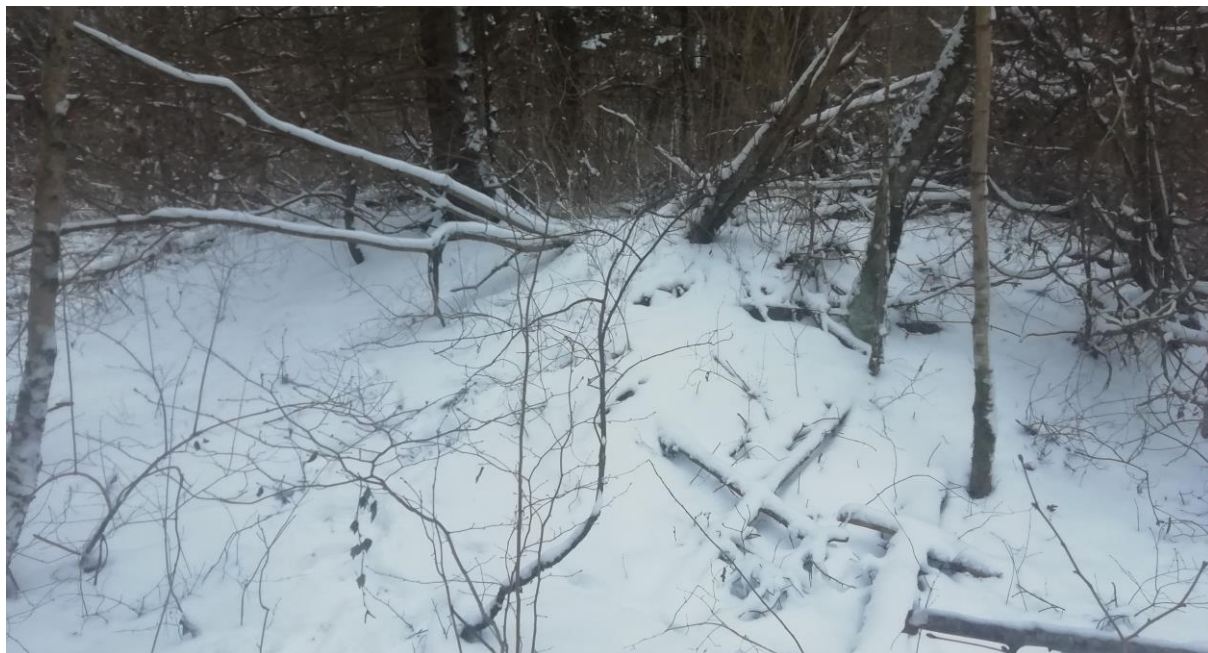
*Foto 3. Üldvaade idast läände. Vallkuhjajalise serv ulatub vaatelejale vähemalt rinnuni. Veidi hiljem õnnestub just sealt, kus foto kesksosas kaks puud viltu, suunaga teineteisest eemale, leida ehituslik struktuur.*

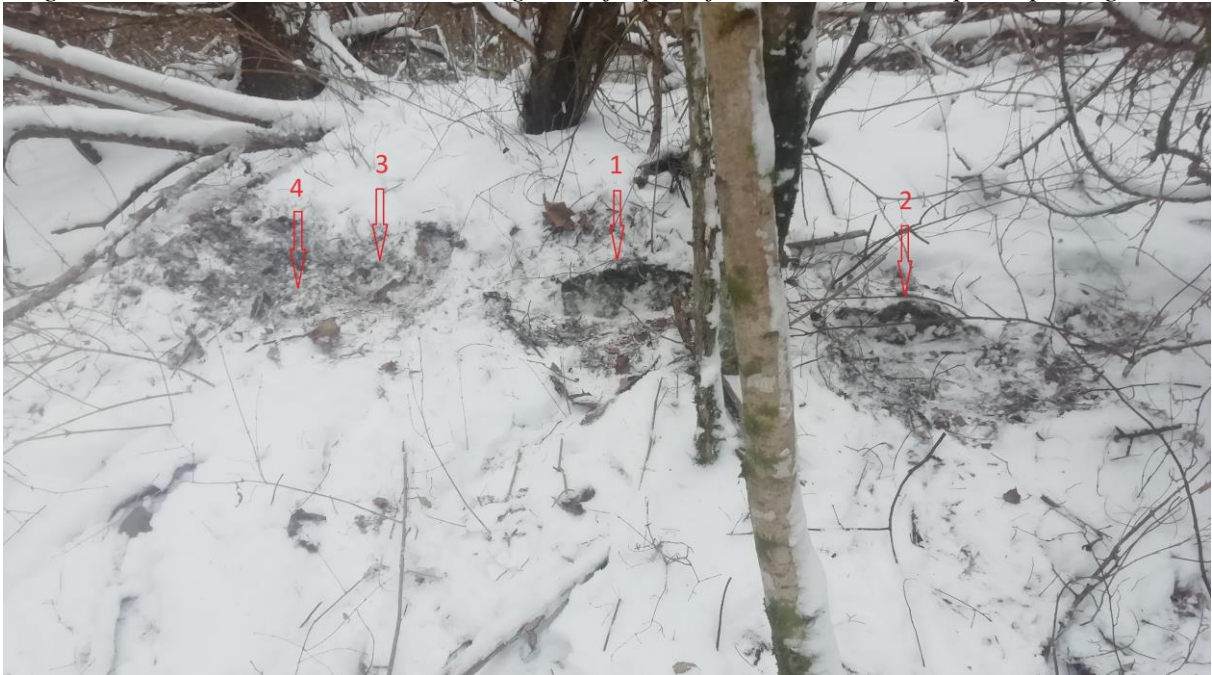
*Foto 4. Vaatesuund idast läände. Kivid on nummerdatud leidmise järjekorras. Nr 1 ja 2 pealispinnad on looduslikud, vaatajapoolne külg lõhatud. Nr 3 ja 4 puhul on nähtav ainult looduslik pealispind. Kivid nr 1, 2 ja 3 asusid ringja struktuuri ülemises välisservas omavahel loogiliselt, kivi nr 4 oli nende suhtes selgelt väljaspool ja veidi madalama pealispinnaga.*

Merela kinnistult leiti ringjas vall, mille läänekülje välisservas oli vähemalt kolm graniitkivi, mis moodustavad arusaadava struktuuri.

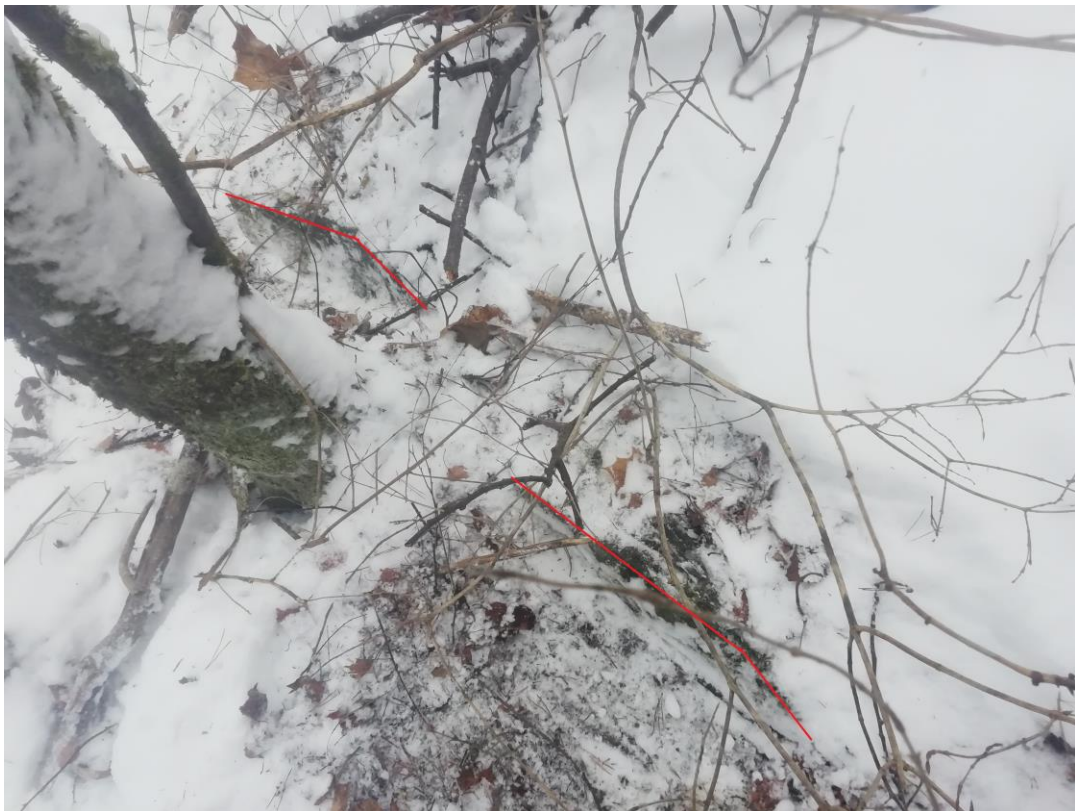
*Foto 5. Lähivaade suunaga põhjast lõunasse kividele nr 1 ja 2, lõhatud servad on markeeritud punaste joontega; kivide pealispind joontest paremal.*

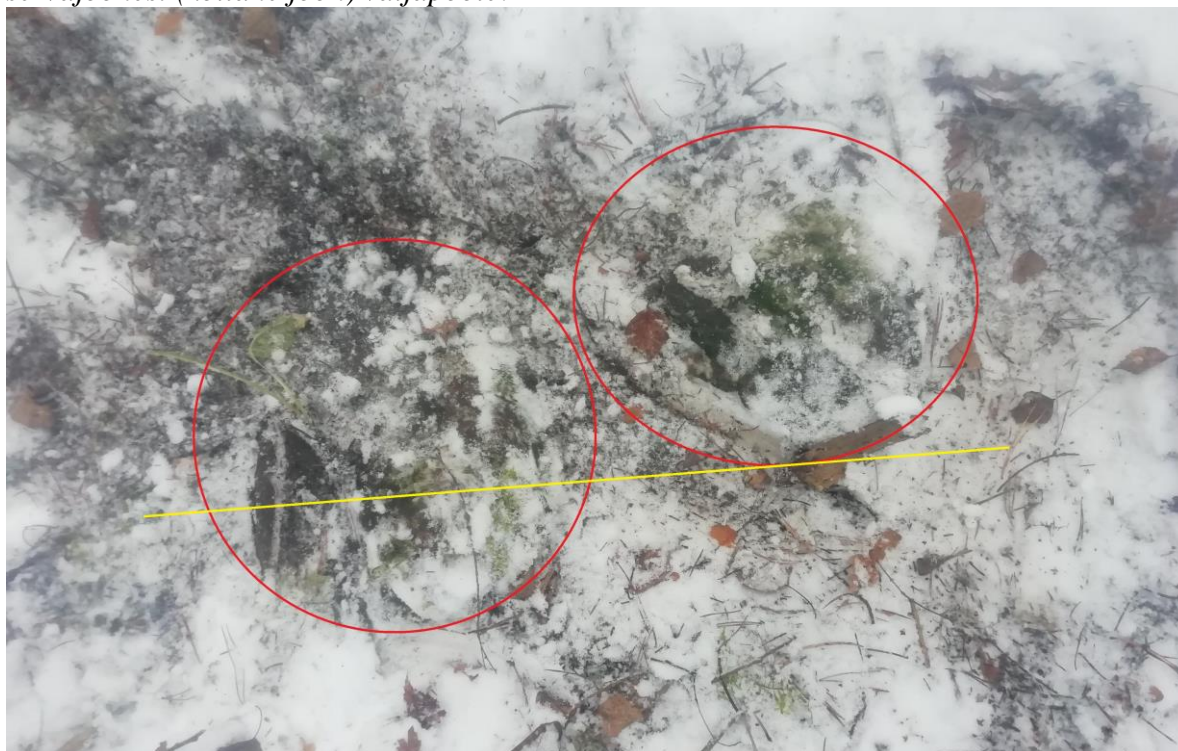
Foto 6. Kivid nr 3 ja 4 pealtvaates. Vasakpoolne ehk nr 4 on nihkunud ringja plaaniga ehitise servajoonest (kollane joon) väljapoole.

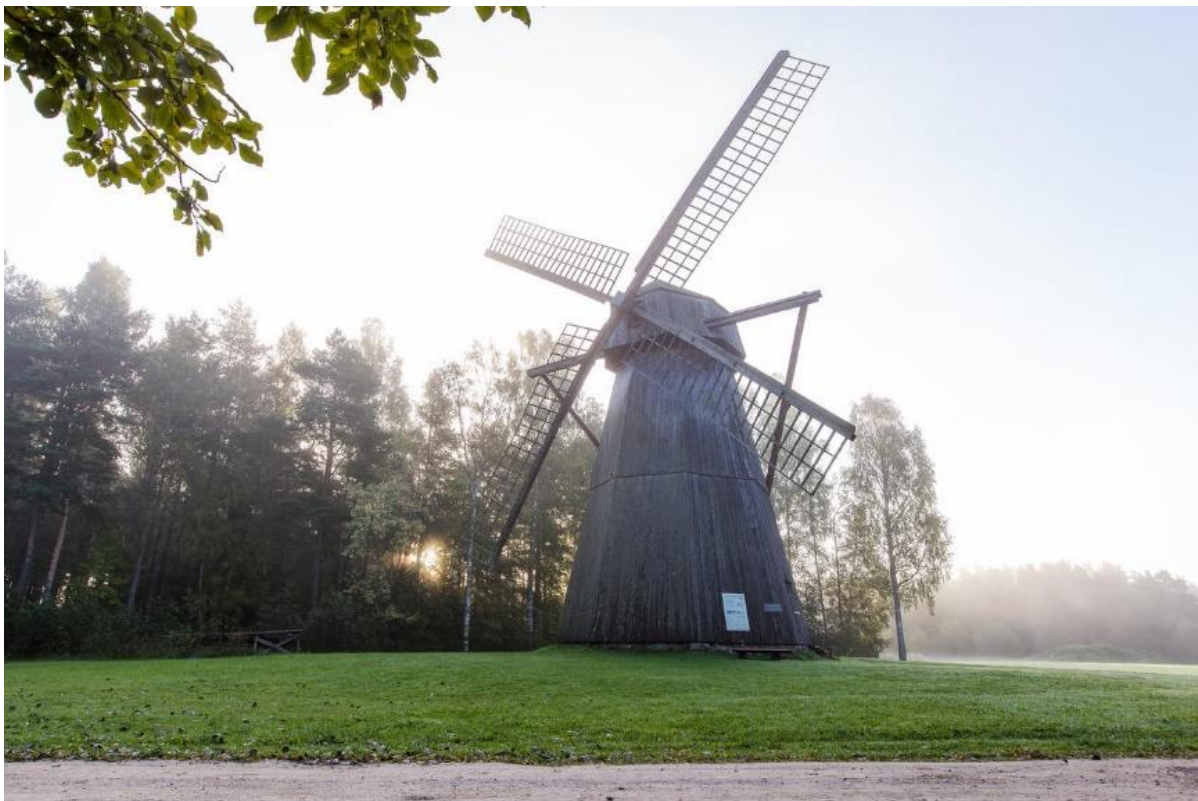
*Fotol Vabaõhumuuseumis asuv Torma khk Kalma tuulik. Maahollandlasel ulatuvad tiivad maani ja puudub galerii (ringrõdu).*

1898. a Laugu mõisa kaardil oleva ringja struktuuri jalami diameeter u 11,5 m on enam-vähem sama, mis Kuressaares Pärna tänaval asuval hollandlasel, mida tunneme nime all kohvik Veski. Kuid müüri läbimõõt, mis mõisakaardilt mõõdetuna oli 2,3 m, on tuuliku jaoks selgelt liiga suur.

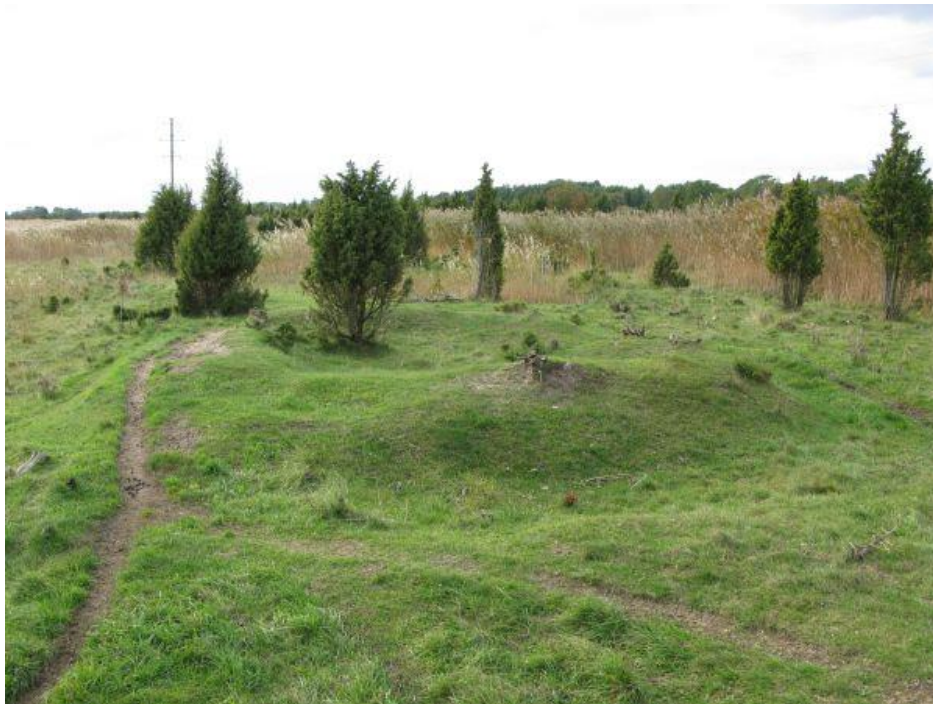
*Fotol Tärkma telliseahju jalam. Korstnamüüri läbimõõtu ei ole võimalik hinnata, kuid üldine kuju ja suurus on Laugu ringja objektiga sarnased.*

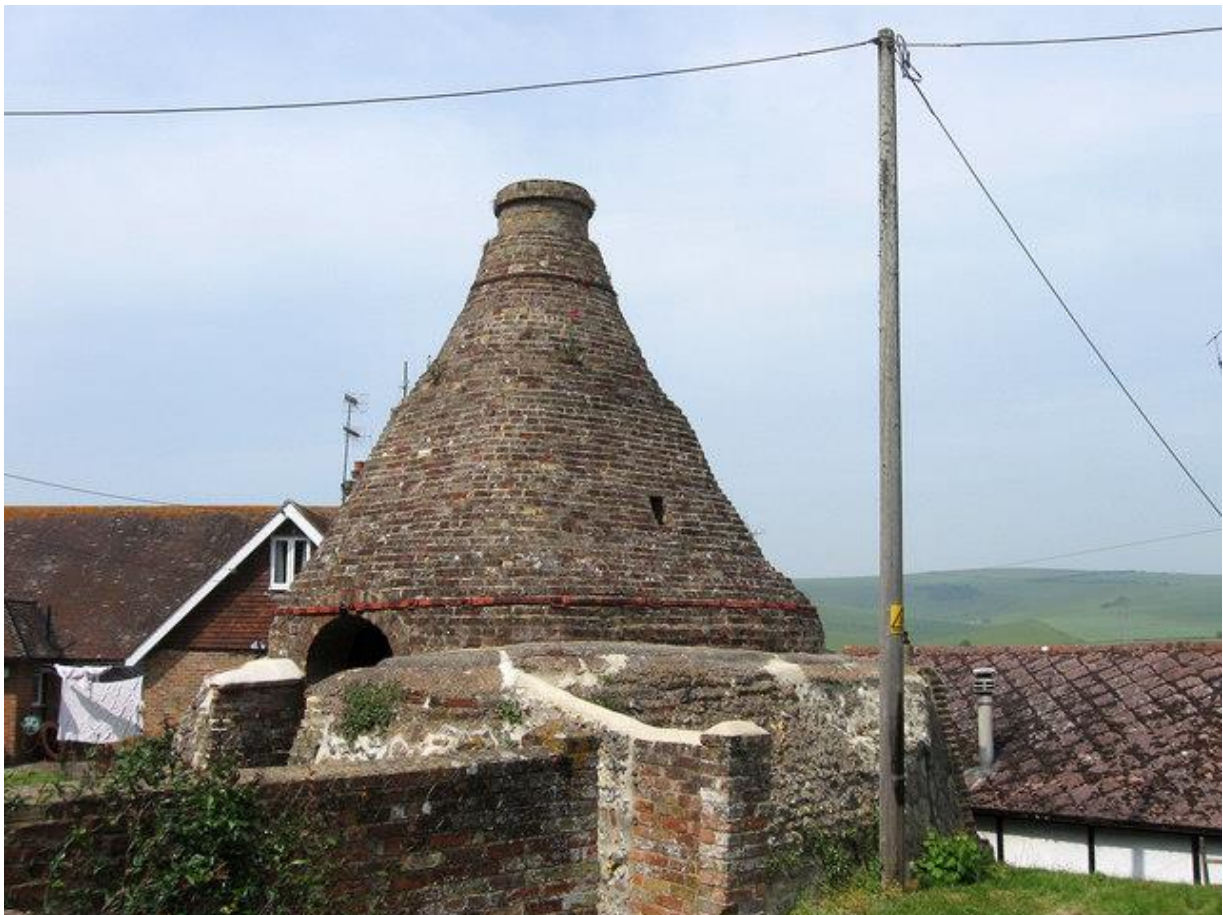
*Fotol Inglismaal Piddinghoses asuvat telliseahjust. Jalamil on selle müüride paksus tõesti suur. Kahjuks ei õnnestunud leida andmeid taolise ehitise kütmise viisi kohta.*

Vana tüüpi ümara põhiplaaniga telliseahju näide on lk 10 esitatatud Piddinghoe ahi. Taolise pudelikujulisele ehitisele avaldavad mõju tavalised füüsikaseadused – ülemise osa koormuse tõttu lükatakse alumise osa müüre väljapoole. Selleks, et kogu kupatus koos püsiks oli vaja alumise osa jaoks ehitada täiendav ümbritsev tugimüür.

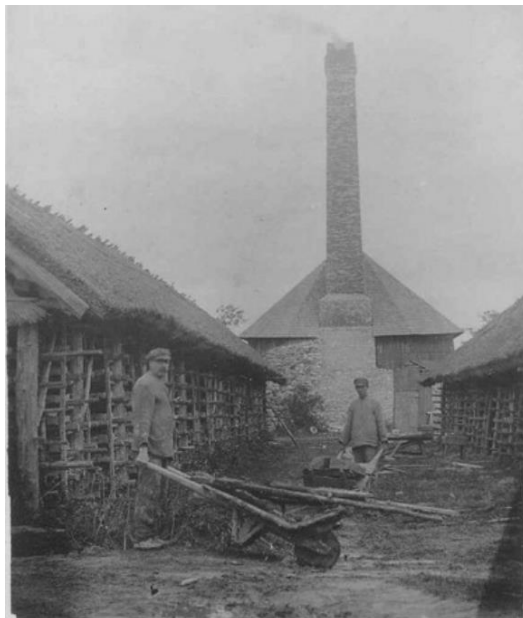
Jalami kuju ja gabariidid võiksid viidata ka sellele, et tegemist on hoopis korstnaga. Tõsi, tegemist peaks olema päris suure eksemplariga. Võrdluseks Hiiumaa Kleemu tellisetööstuse oma, mille läbimõõt on hinnanguliselt mitte rohkem kui 4 meetrit.

Kokkuvõttes võib öelda, et Merela kinnistul asuv ajalooline ehitis õnnestus tuvastada, kuid tema kunagise funktsiooni päriselt ära seletada ei õnnestunud. Heidame abi saamiseks uuesti pilgu naabeersaarele. Eelpool esitati Käina kihelkonna Orjaku mõisa Kleemu (vist EW aegse) tellisevabriku foto. Varase vabriku leiab 1875. a mõisakaardilt pealkirjaga *Karte von dem zur Landstelle Orjack gehörigen Streustück Utto-Rand. Im Insular-Wiekschen Kreise u. Keinischen Kirchspiele belegen* võib leida ringja struktuuri. See on tõepoolest äravahetamiseni sarnane Laugu mõisa 1898. a kaardilt leituga, mis paiknes tänapäeval Merela kinnistul. Kuid Kleemu puhul on ring tublisti kogukam: välisläbimõõt 29 m, müüri paksus umbes 4,7 m.

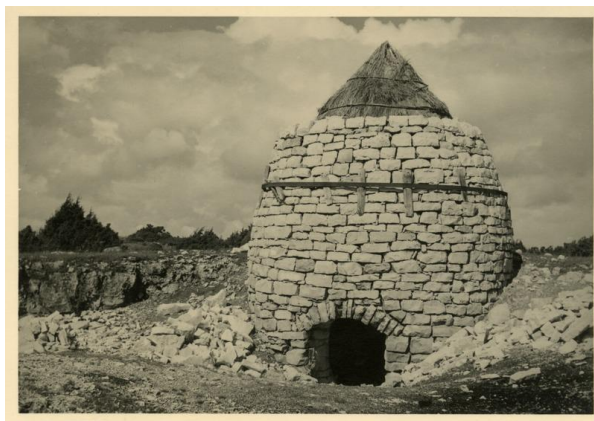
*Fotol Muhu Andrese paemurru lubjaahi. Gabariidid, eriti müüride paksus, on Laugu ringja struktuuri omadega võrreldes oluliselt väiksemad. Samas võis tüse ringvall olla vajalik selleks, et takistada ahju kuplisarnase üleosa laiali vajumist.*

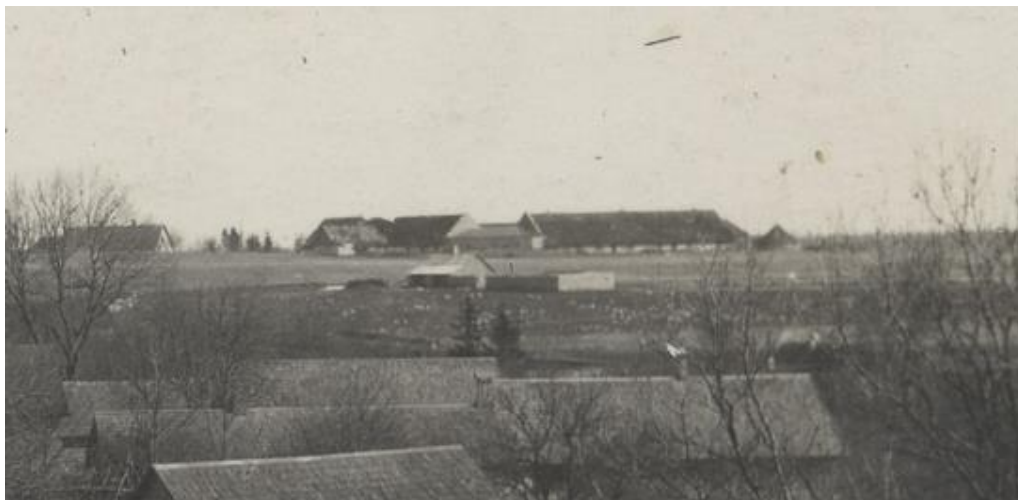
*Fotol vaade Lihula õigeusu kiriku tornist ida suunas, linnus ja mõis jäävad kaadrist üsnagi parasjagu välja vasemale. Taamal keskel on suur karjakastell, mille kõrval paremal üsnagi madala müüri ja teravatipulise katusega väiksem ehitis.*

Üldiselt teab igaüks, et sepikojad ei ole ümmargused. Kuid siiski on teada vähemalt üks selline Lihula mõisa karjakastelli kõrvalt; ehitamisaeg peaks jääma vahemikku 1907-1913.

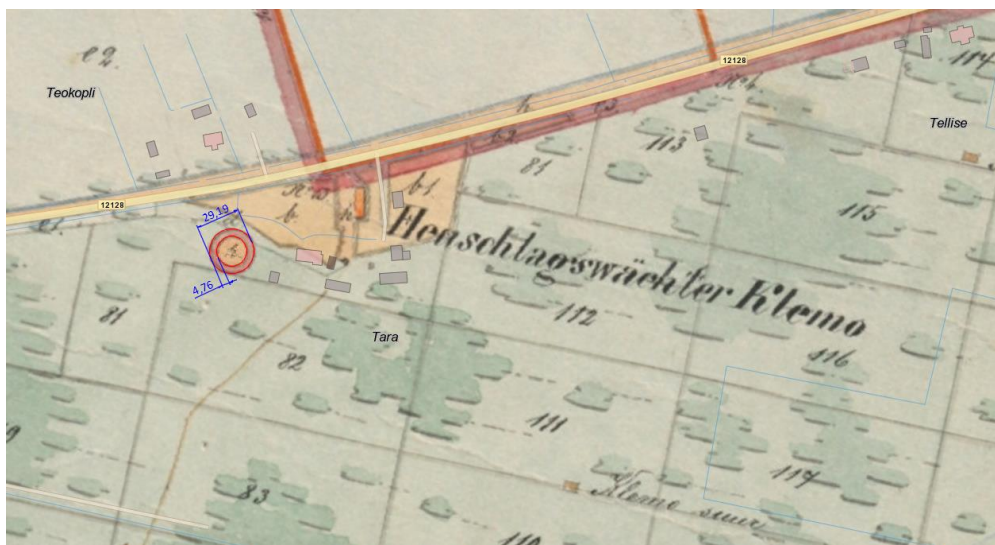
*Joonisel väljavõte Kleemu tellisetööstuse ringjast objektist.*

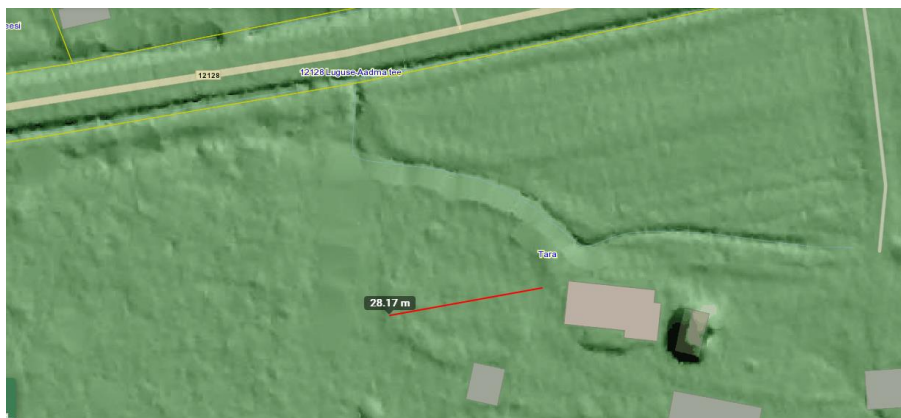
*Joonis. Ringjas struktuur on tänagi äratuntav ühe Kleemu eramaja õues, kuigi valli serva kõrgus on võrreldes Merela ringiga oluliselt väiksem. Punase mõõtjoonega näidatud ringja struktuuri läbimõõt.*

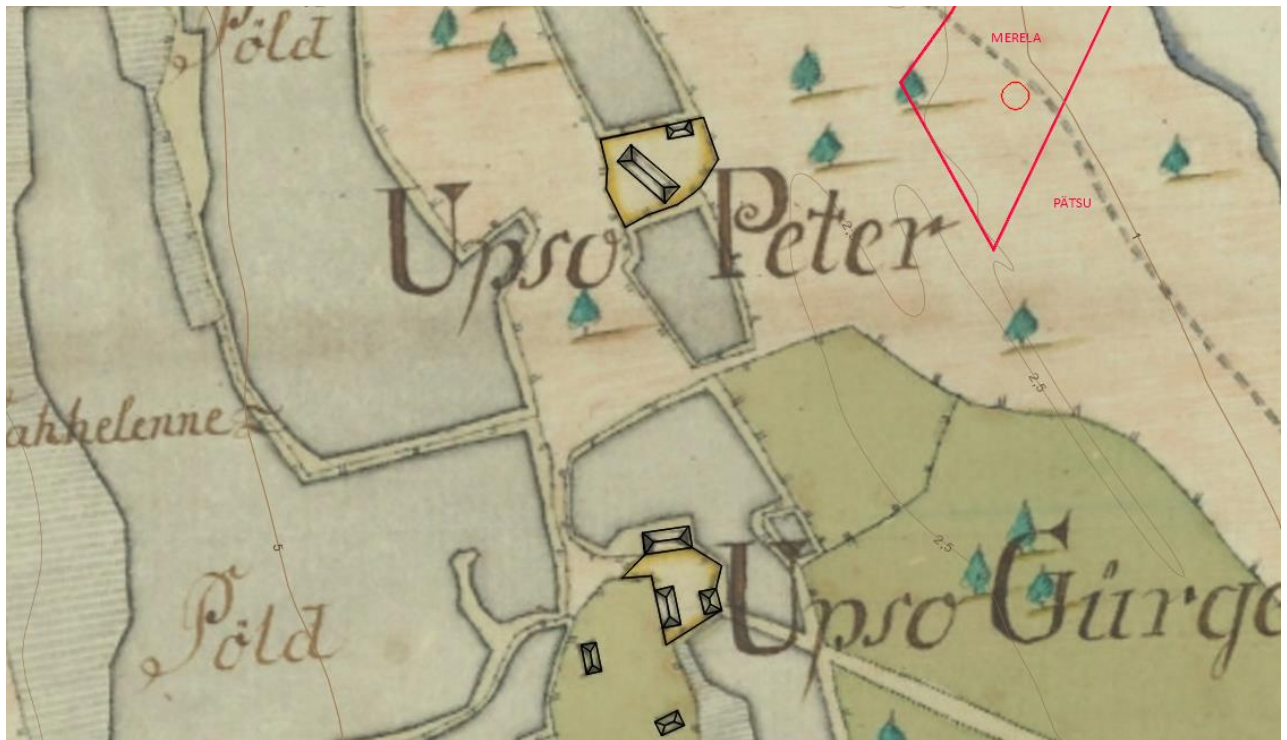
*1788. a kaardi väljavõte. Upsu talude õueala ja hooned on joonestusprogrammi kasutades esile toodud.*

1898. a mõisakaardil Upsu talusid ei leia. Seega võiks oletada, et nende kadumine on kuidagi seotud tellisevabriku rajamise või tegutsemisega.

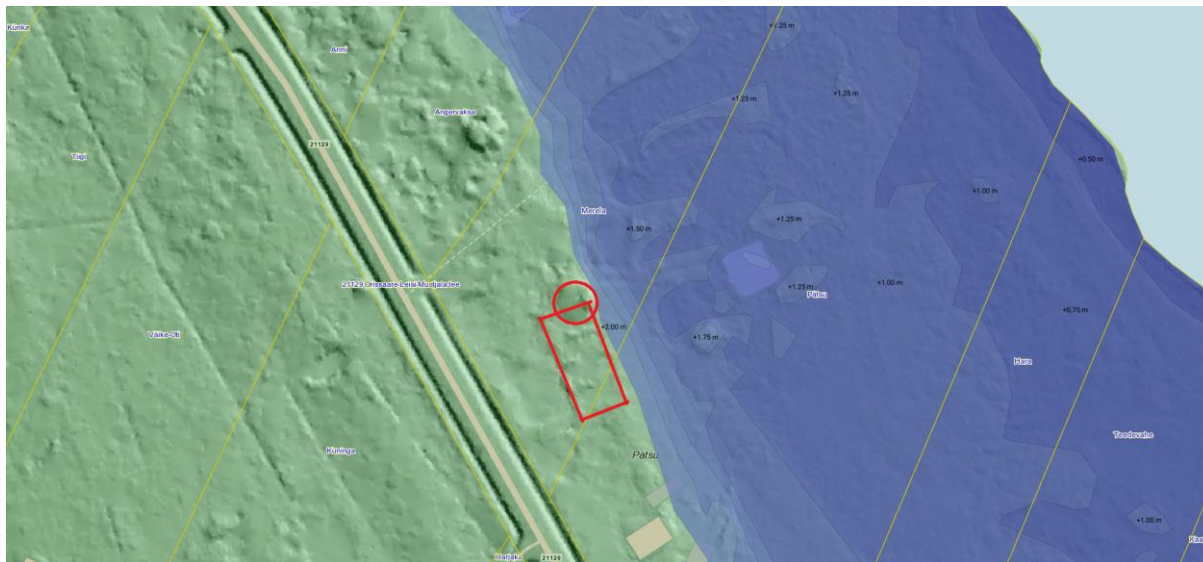
Maastiku omapära mõistmiseks on veepinda tõstetud 2,0 meetri samakõrgusjooneni. Veealuste samakõrgusjoonte tihedus näitab, et rannanõlv on selles kohas võrdlemisi järsk.
