Töö number: 2020-0085  
Tellija Logman Invest AS  
Konsultant Skepast&Puhkim OÜ  
Laki põik 2, 12919 Tallinn  
Telefon: +372 664 5808; e-post: info@skpk.ee  
Registrikood: 11255795

# Meeruse sadamaala loodusväärtuste inventuur

## Aruanne

Projekti nr **2020-0085**

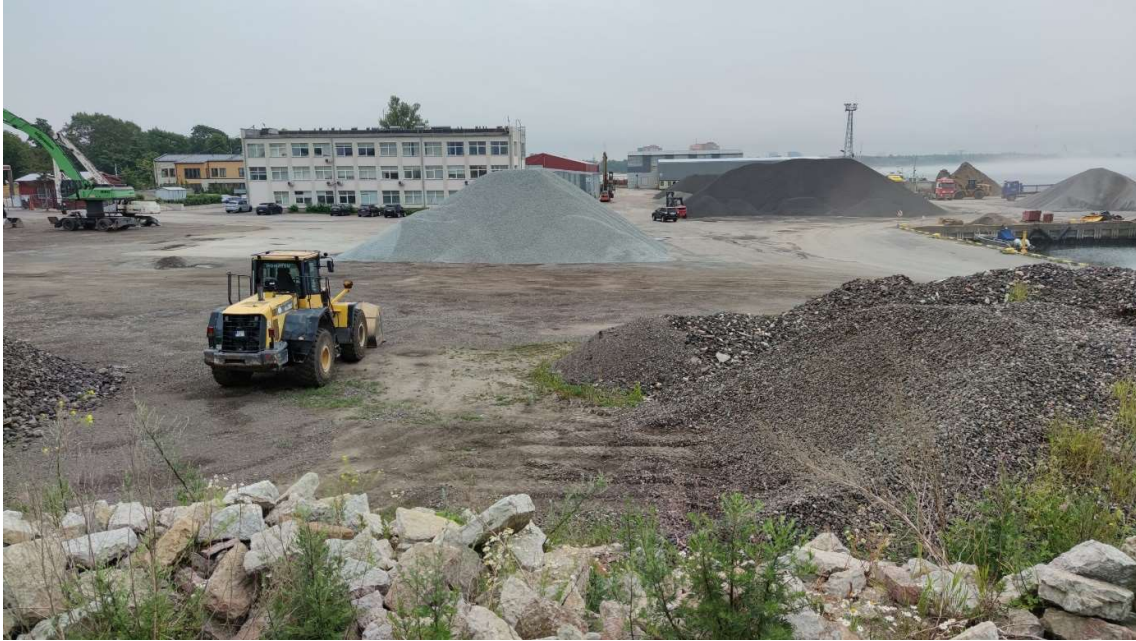
Inventeeritud ala ehk DP ala kogupindala koos merealaga on ca 14,2 hektarit. Piirkonnas levivad looduslikult savikad ja liivased mullad, kuid ala on erinevate inimtegevustega sedavõrd ümber kujundatud, sh täidetud ja tasandatud, et looduslikke muldasid alal säilinud pole. Kuna tegemist on kaubasadama alaga, siis katavad enamuse alast tehiskattega (asfalt, betoon, killustik või kruusakate) laoplatsid, ning valdaval osal alast igasugune taimkate puudub (Foto 1).

**Foto 1. Meeruse sadamaala keskosa laoplatside ja puistematerjalide hunnikutega, vaade ala kesk-loodeosast kagu suunas (08.07.2021 foto). Piirkonnas esineb vaid paigutine hõre taimestik**

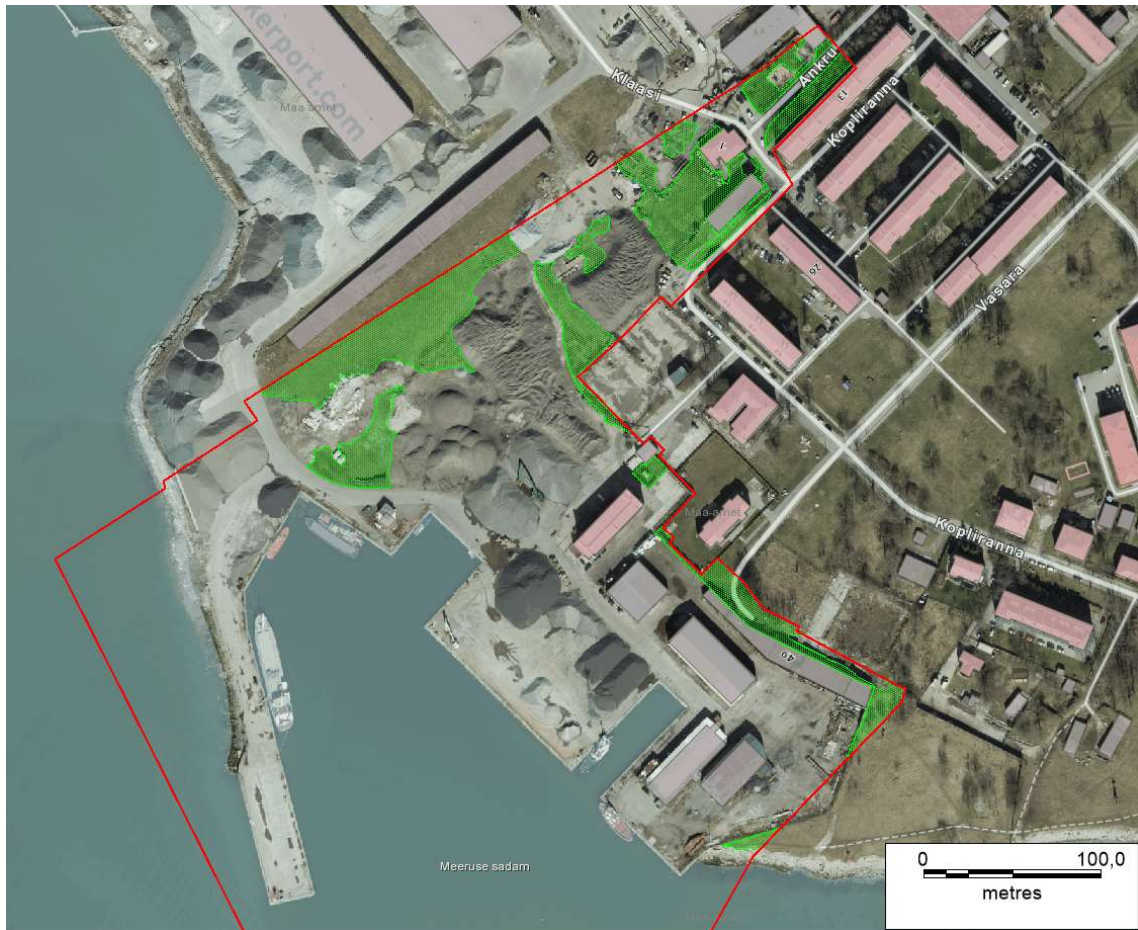
Taimkattega alad katavad DP alast ca 1,2 ha (Joonis 2). Kuna DP ala ulatub sadamaalast väljapoole, siis hõlmab see ka sadamaalast väljapoole jäävaid taimkattega alasid, sh linnahaljastust Ankrutänavas piirkonnas. Sadamaalale jääb taimestunud alasid ca 1 ha ulatuses. Taimkattega alade puhul valdab spontaanselt kujunenud väheväärtuslik ruderaaltaimestik (jätmaadele iseloomulik taimestik). Niiskusrežiimilt on taimkattega alad pigem suhteliselt kuivad, kuna alal valitseb arvestatav kalle mere suunas, mistõttu sademete veed voolavad alalt kiirelt ära.

**Joonis 2. Taimkattega alade (tähistatud rohelisega) levik DP alal (piiritletud punase joonega). Aluskaart: Maa-ameti fotokaart 2021**

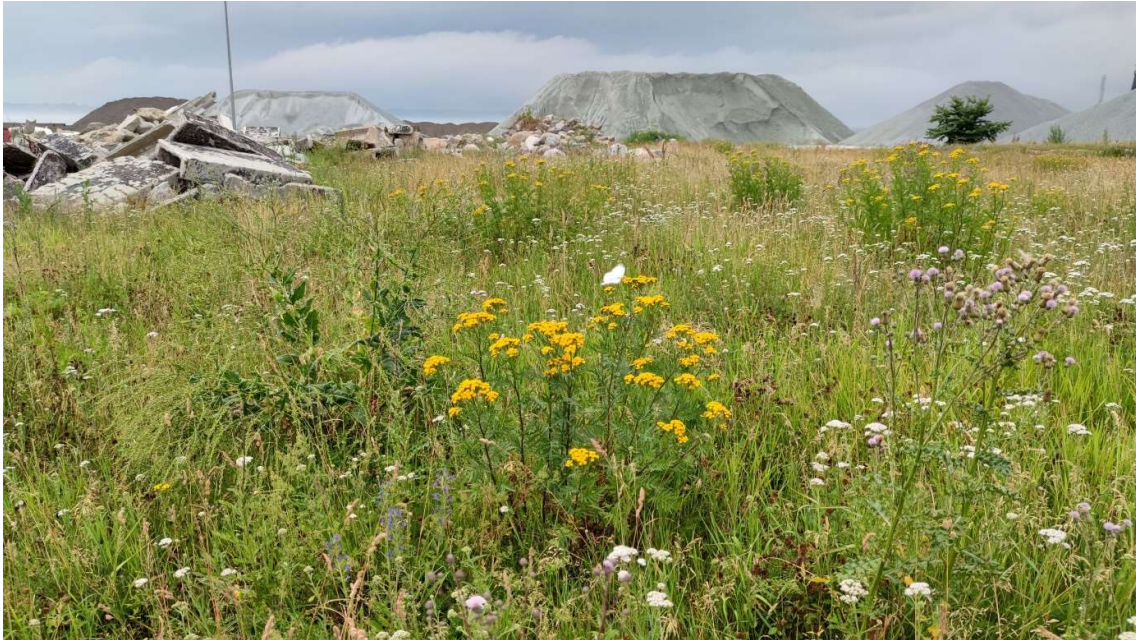
Tihedamalt taimestunud, ehk taimkattega alasid, esineb enam DP ala loode- ja põhjaosas, kus levivad erineva tihedusega rohustuga tühermaad (Foto 2 ja Foto 3) ning vähesed rohumaad või muruala sarnased kooslused (Foto 4). Tihedama rohustuga alasid on ilmselt kord aastas niidetud (08. juulil oli suur osa alast suhteliselt värskelt niidetud, väiksem ala oli niidetud juba 28. mail), murulaadse taimkattega alasid niidetakse aastas mitu korda. DP ala loodeservas slipi poolisel alal (Foto 2) levib lopsakas hooldamata niidu- ja ruderaaltaimestiku vahepealne suhteliselt kõrgekasvuline kooslus (domineerivad kõrrelised, ussikeel, tõlkjas, soolikarohi, raudrohi, põldohakas), enamuse sellest jääb DP alast väljapoole (Bekkeri sadama alale).

**Foto 2. Tihedam ja kõrgekasvulisem ruderaaltaimkate DP ala loodeosas, vaade edelasse (08.07.2021 foto)**

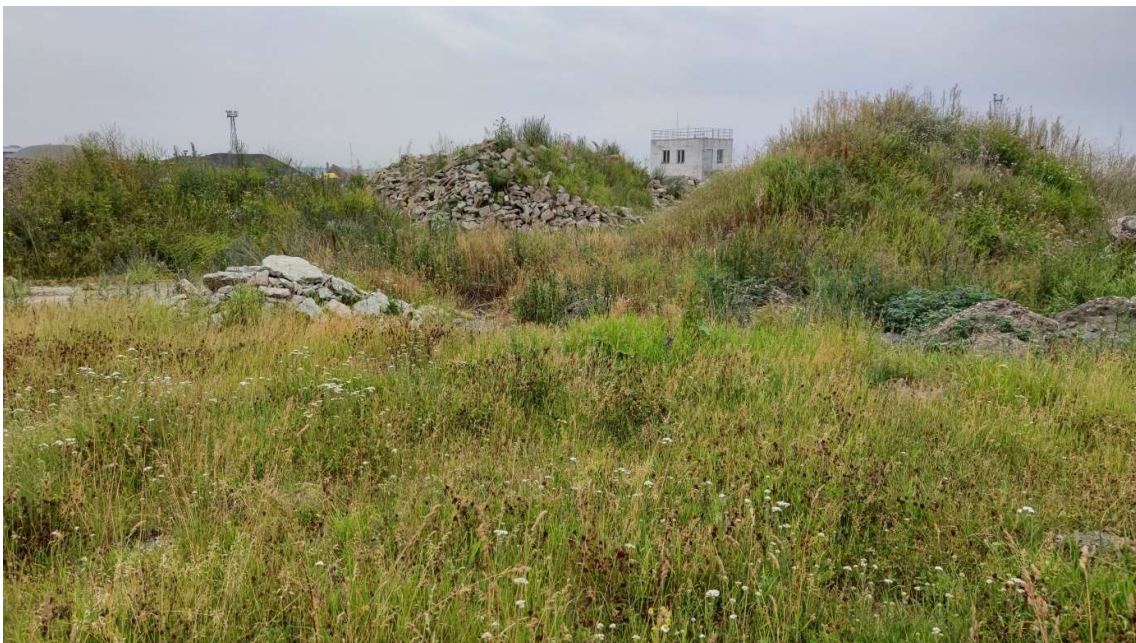
**Foto 3. Ruderaaltaimkate DP ala loode-keskosas, ka vanad ehitusjätmete/pinnase hunnikud on taimestunud, vaade lõunasse (08.07.2021 foto)**

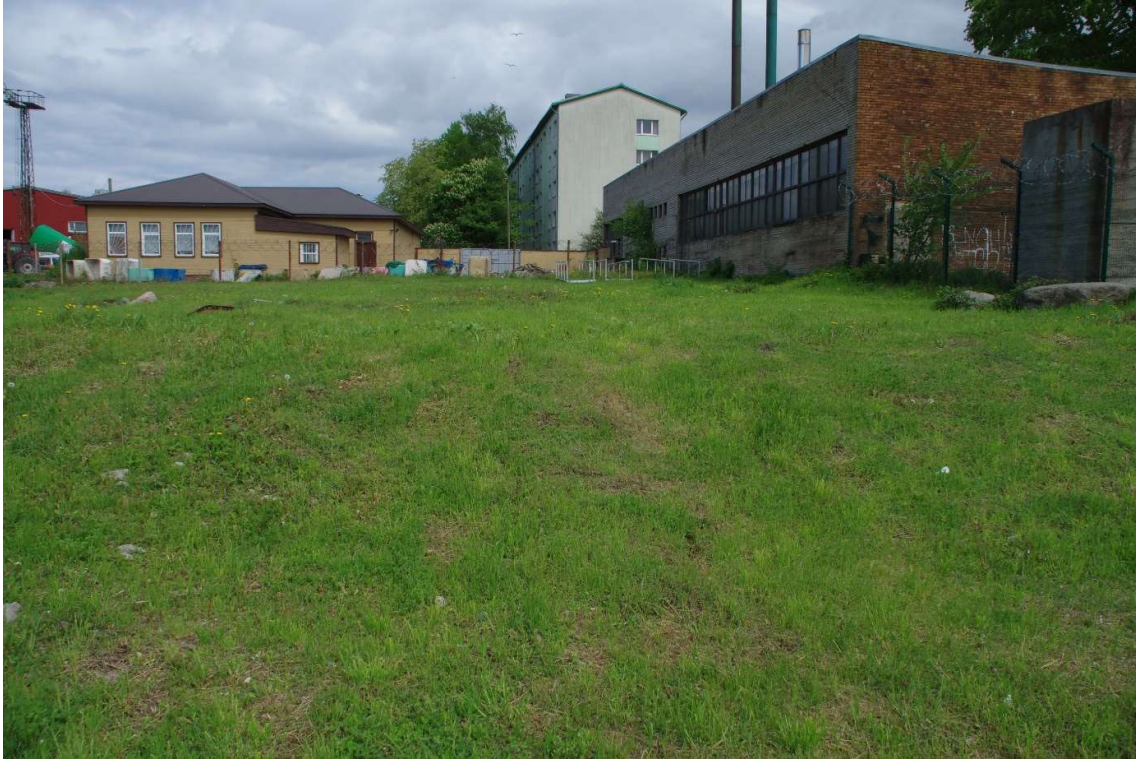
Foto 4. Taimestunud niidetav ala sadamaala põhjaosas, vaade kirdesse (28.05.2021 foto)
