**PIIRIPROTOKOLL nr LY2402200473**  
**Viljandi maakond Viljandi vald Kaavere küla**

**Aimla metskond 91**

Käesolev piiriprotokoll on koostatud maamõõtja Indrek Sauväli (litsents nr 617 MA-k, välja antud 26.02.2020) poolt piiri ja piirimärkide maastikul kindlakstegemise ja kättenäitamise kohta.

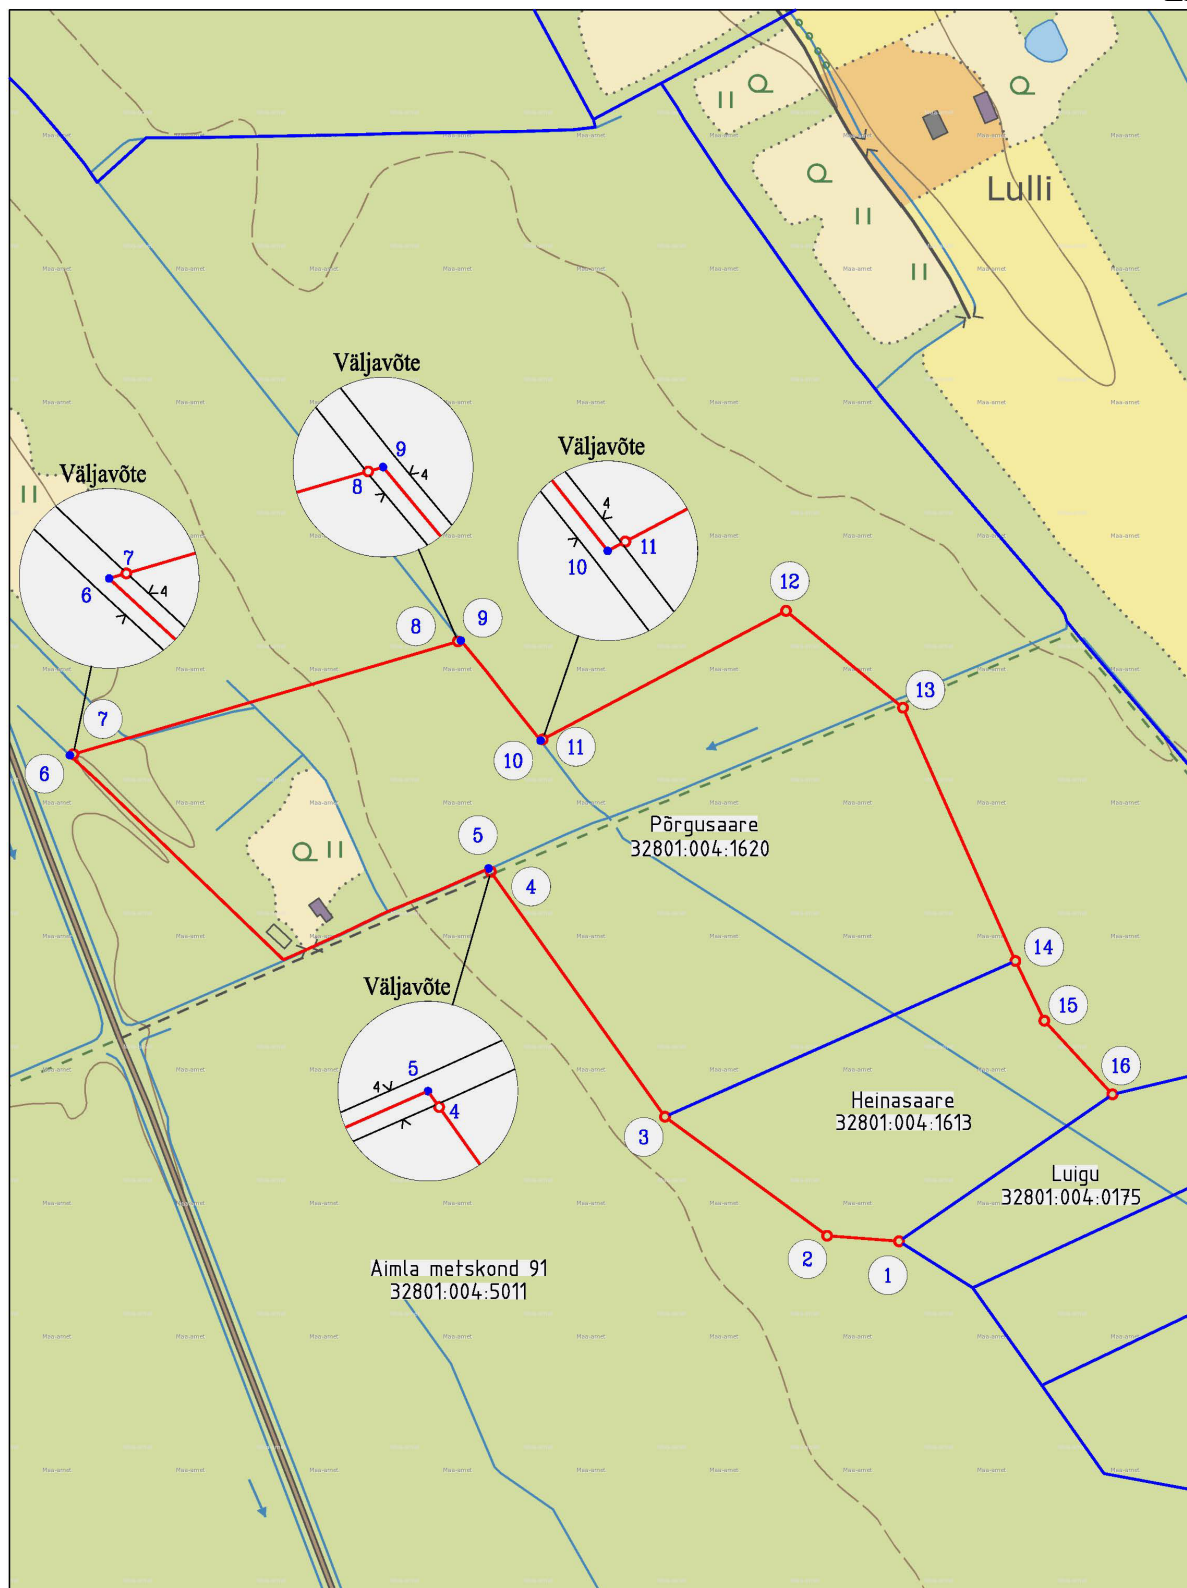
Piiripunktis nr 8 oli olemasolev metalltoru pinnases suhteliselt lahtiselt ning kergelt kõver. Metalltoru mõõdistamisel ilmnes, et selle asukoht maastikul on vastuolus Põrgusaare katastriüksuse piiriandmetega. Plaaniline erinevus oli 18.54 m. Suurim lubatud erinevus on kuni 0.7 m.

Põrgusaare katastriüksus on mõõdistatud suvalises koordinaatide süsteemis. Piirandmete võrdlemiseks mõõdistati kõik ülejäänud Põrgusaare katastriüksuse piirimärgid. Aimla metskond 91 katastriüksus on moodustatud plaanimaterjali alusel ja võrdluseks sobivad andmed puuduvad.

Piir määrati kindlaks nii, et piirimärk nr 8 taastati Põrgusaare katastriüksuse piiriandmete alusel ja loetakse õigeks käesoleva töö piirimärgi nr 8 koordineerimise andmed. Olemasolev metalltoru eemaldatakse.

Põrgusaare katastriüksuse plaanil olevad piirimärgid nr 6, 7 ja 9 on ringpiirivälised piirimärgid ja nende olemasolu maastikul ei ole vajalik.

Piirile lisati uued piirimärgid nr 7 ja 11, mis tähistati metalltorudega.

Piirimärk nr 8 taastati piiri kindlaks tegemise nr 1 alusel ja tähistati metalltoruga.

Piiripunktis nr 12 oli olemasolev piirikivi tähistatud tunnuspostiga.

Piirimärgi nr 14 varasem kirjeldus oli metalltoru. Maastikul oli piiritähiseks olemasolev tunnuspostiga varustatud piirikivi. Piirikivi asukoht sobis varasemate mõõtmisandmetega. Seepärast loeti õigeks piirimärgiks piirikivi ning metalltoru on tunnuspost. Piiri asukoht maastikul on muutmata.
