**Töö nr 251534**

**Tellija: Riigimetsa Majandamise Keskus**

**Objekti asukoht: Saare maakond, Saaremaa vald, Põripõllu küla**

## **TOHLU VOOLUSÄNGI TAASTAMISE PROJEKT**

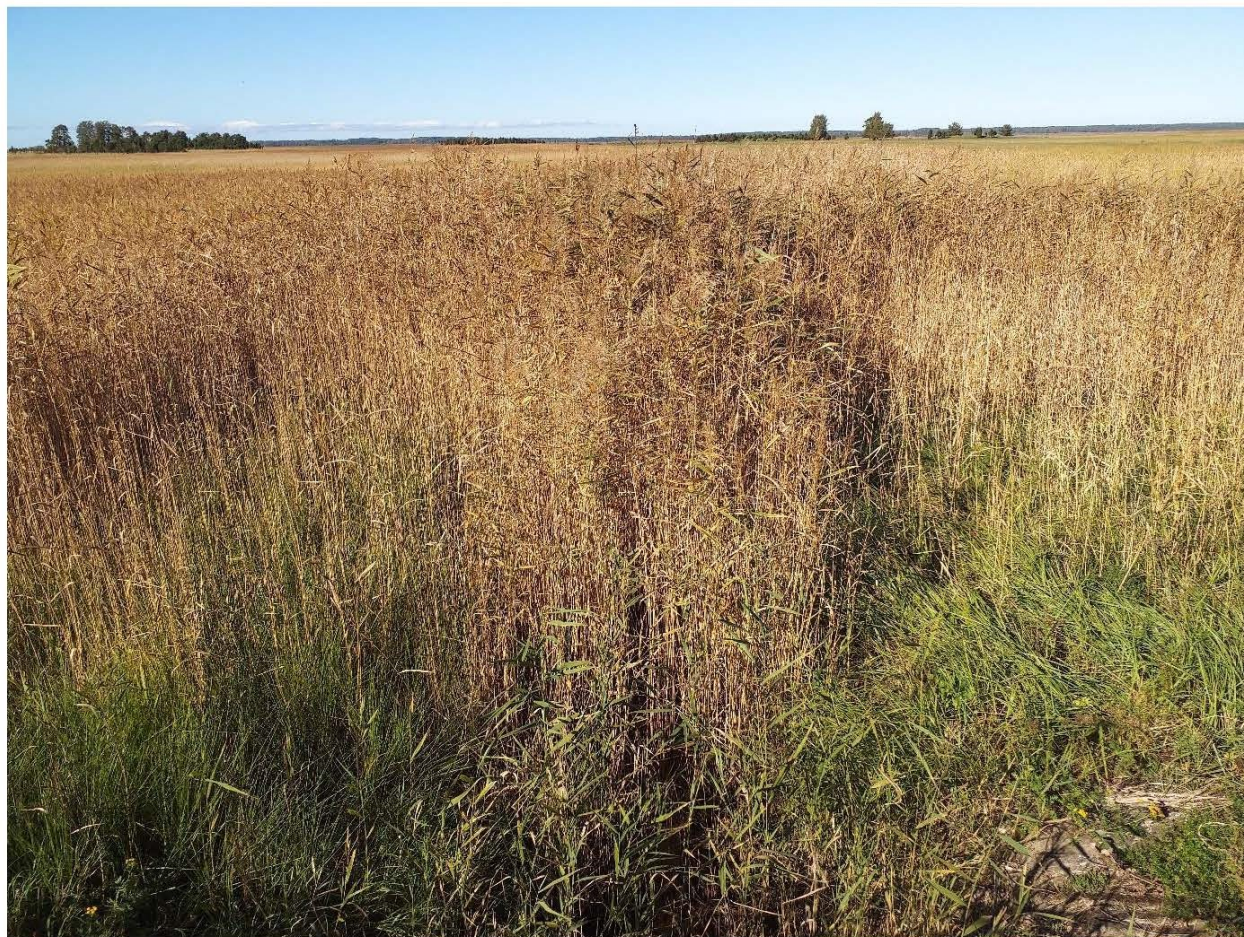
Joonis 3. Vaade tee truubilt põhja suunas Tohlule 19.09.2024 (autor: Anett Reilent).

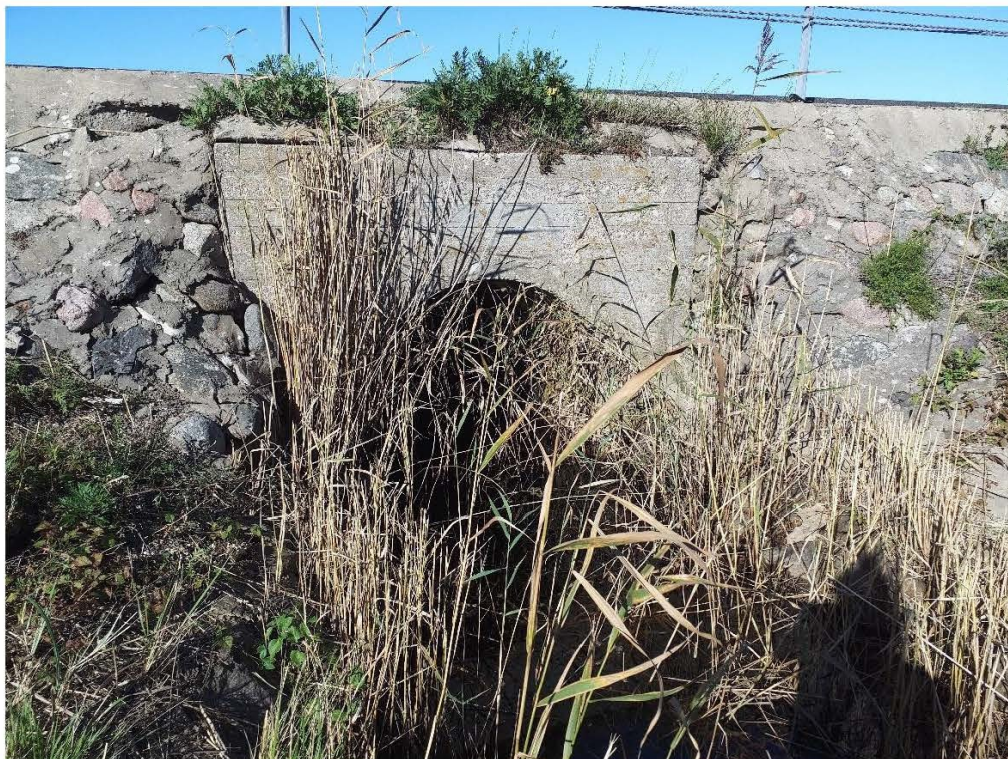
Joonis 4. Voolusängi eeluuringute käigus tuleb anda hinnang Tumala Orissaare Väikese väina tee nr 75 all oleva truubi läbilaskevõimele ja kõrgusele (autor: Anett Reilent 19.09.24).

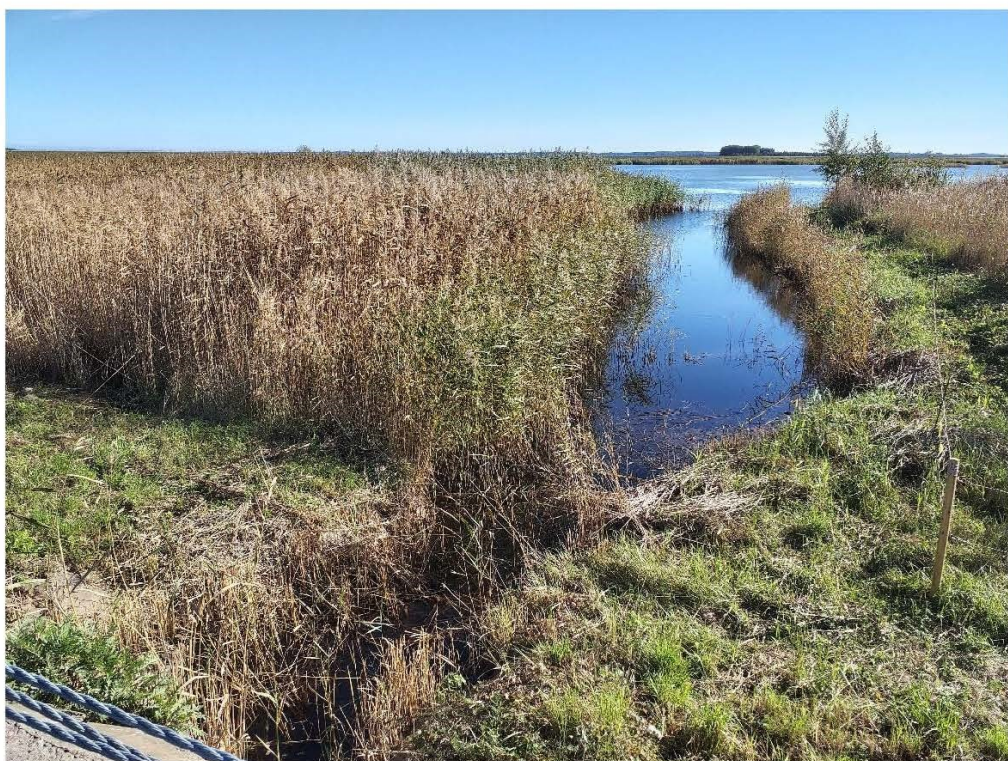
Joonis 5. Truubist lõuna suunas on voolusäng avatud 19.09.24 (autor: Anett Reilent).

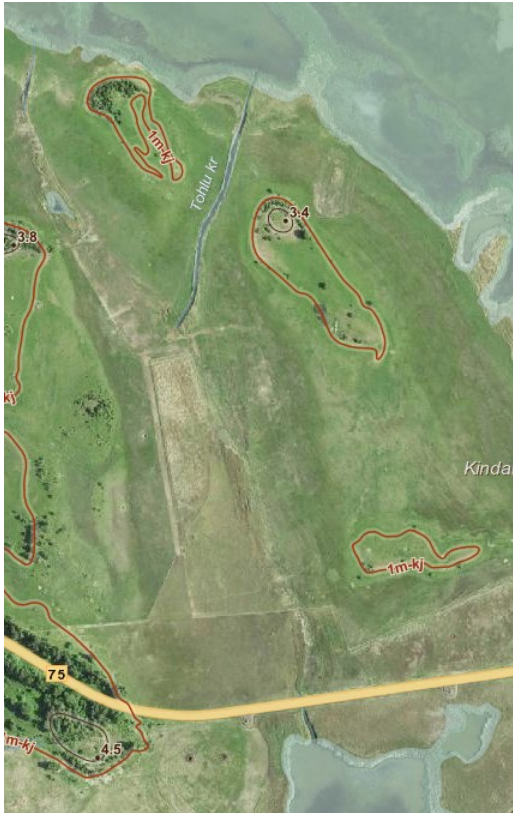
**Skeem 2.** Tohlu ajaloolise kraavi ligikaudne voolusäng (MaRu x-gis 2.0 hübriidkaart; 2025)

Tellija RMK koostatud tehnilise kirjelduse (Lisa 3) kohaselt on Tohlu kraav (EELIS kood VEE1700015) säilinud vaid EELIS (Eesti looduse Infosüsteem -Keskkonnaagentuur; edaspidi EELIS) registrisse kantud osas ligikaudu 400 m pikkusel lõigul. Tohlu kraavi ajalooline voolusäng ei ole ligikaudu 550 m pikkusel lõigul kuni tee nr 75 Tumala-Orissaare-Väikese väina teeni enam selgelt tuvastatav. MaRu x-gis 2.0 hübriidkaardilt (2025) on ajalooline terviklik voolusäng kuni tealuse truubini ligikaudselt eristatav (skeem 2).

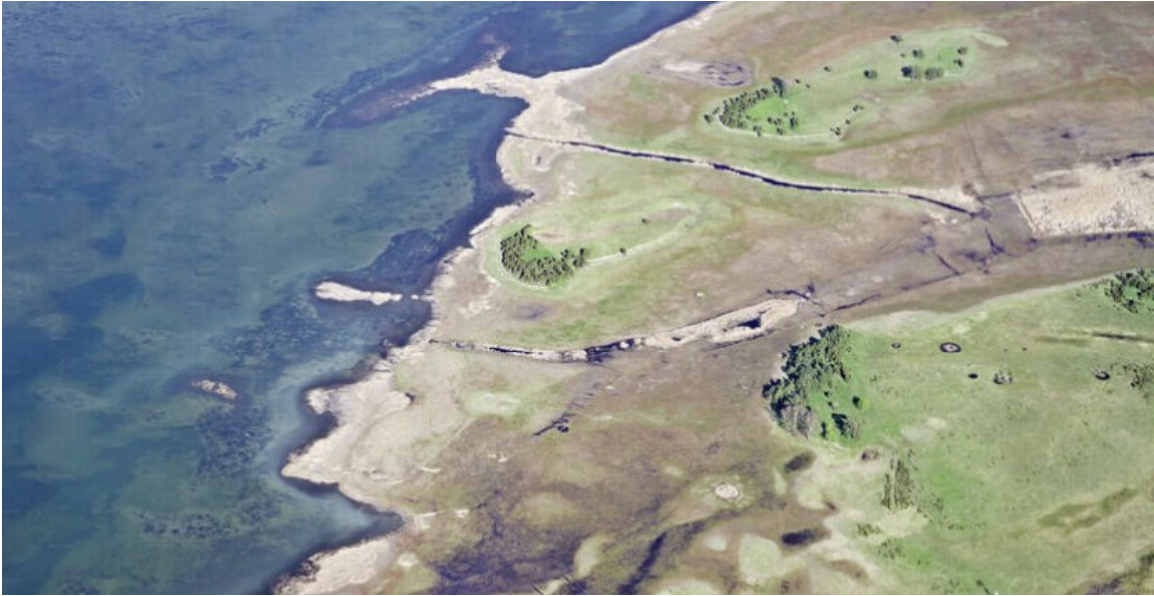
**Pilt 2.** Tohlu kraavi voolusängi säilinud osa (MaRu x-gis; Fotoladu pildistuse aeg 04.05.2024; väljavõte 01.10.2025)

Tohlu kraavi seisundi halvenemise üheks põhjuseks on eeldatavalt see, et Väikese väina tammiäärseid poollooduslikke kooslusi ei hooldatud ligikaudu 20 aastat. Kraavi ajalooline voolusäng on keskosas pillirooga jm taimestikuga kattunud, osaliselt kinni kasvanud ja kohati õõtsikuks muutunud (Pilt 2 ja Pilt 3). Halvemini tuvastatav kraaviosa jääb savimaardlale.

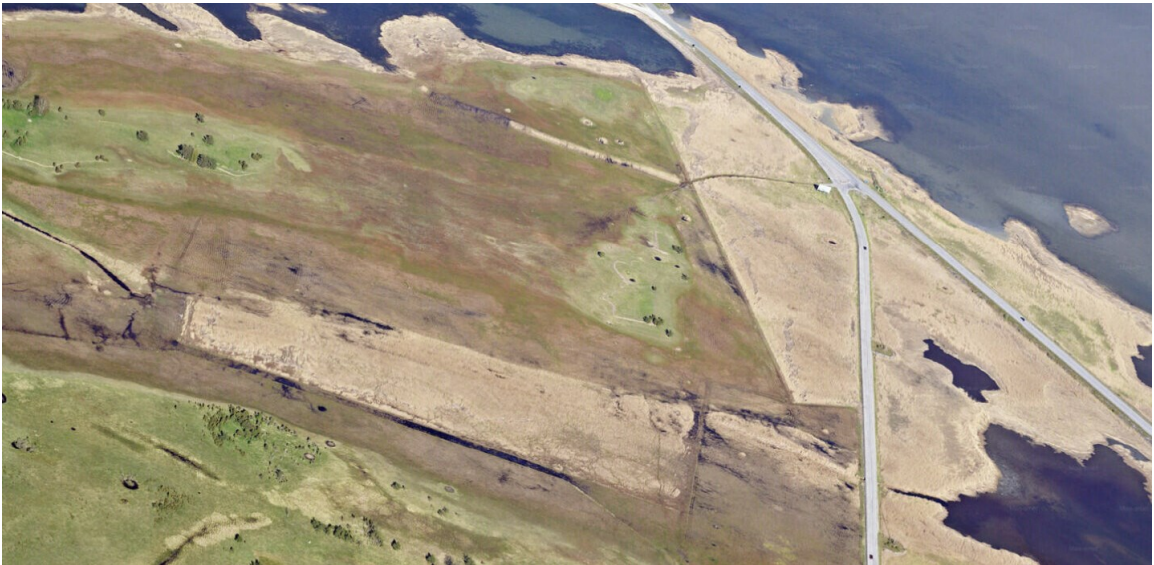
**Pilt 3.** Tohlu voolusängi halvemini tuvastatav osa (MaRu x-gis; Fotoladu, pildistuse aeg 04.05.2024; väljavõte 01.10.2025)

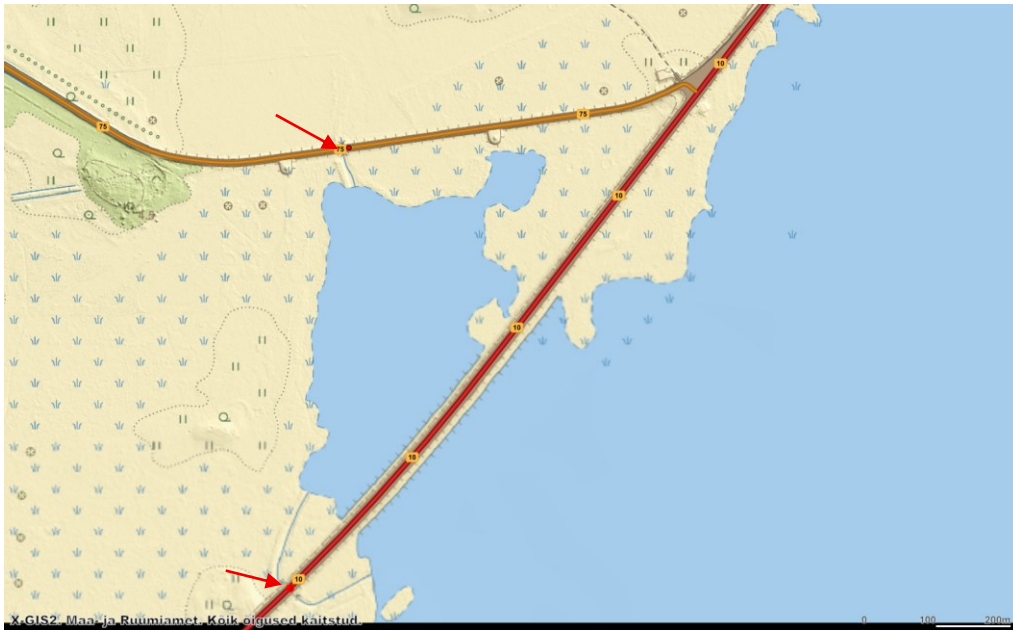
**Skeem 9.** Võimalikud kalade rändetakistused (MaRu x-gis 2.0; põhikaart 2025)

Kalade liikumist antud truup ei takista, kui merevee tase ei lange alla -0,70 m(abs), siis on truubis lõunapoolses otsas vett 20cm. Küsimus on ainult selles, et kuidas kalad sellesse tee leiavad. Lõuna poolt tulles peavad kalad läbima ka 10 Risti-Virtsu-Kuivastu-Kuressaare tee all oleva truubi (skeem 9). Selle truubi parameetrid on järgnevad  $\varnothing$  1500mm ja  $L=23,3$  m, mis on üle kahe korra pikem kui Tohlu kraavil asuv truup.

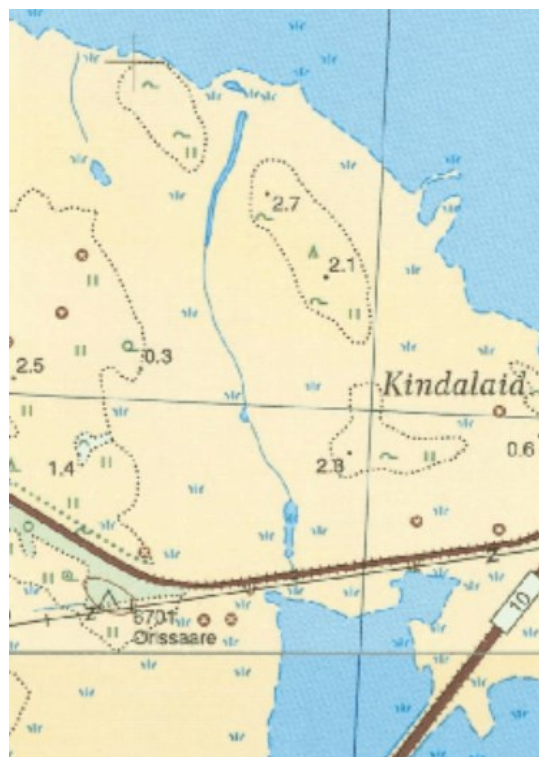
**Skeem 11.** Tohlu kraavi voolusäng;  
(MaRu x-gis 2.0 ajalooline kaart 1994-2020)

TTJA hoonestuslubade registri alusel on Tohlu kraavi (VEE1700015) voolusängi (laius 4-6 m) osas tehtud muudatus 19.11.2024. Põhikaardil on kraav märgitud vooluveekoguna merest ligikaudu 348 m pikkuselt ja teealusest truubist kuni loodusliku järveni (nimi teadmata; pindala 8,1 ha, ei ole avalikult kasutatav; EELIS kood VEE2072630; esmane registrikanne 06.10.2023) (skeem 10). MaRu x-gis 2.0 ajalooliste kaartide 1994-2020 põhikaardi (2004) alusel on Tohlu kraavi voolusäng olemas ja selgelt tuvastatav (skeem 11).

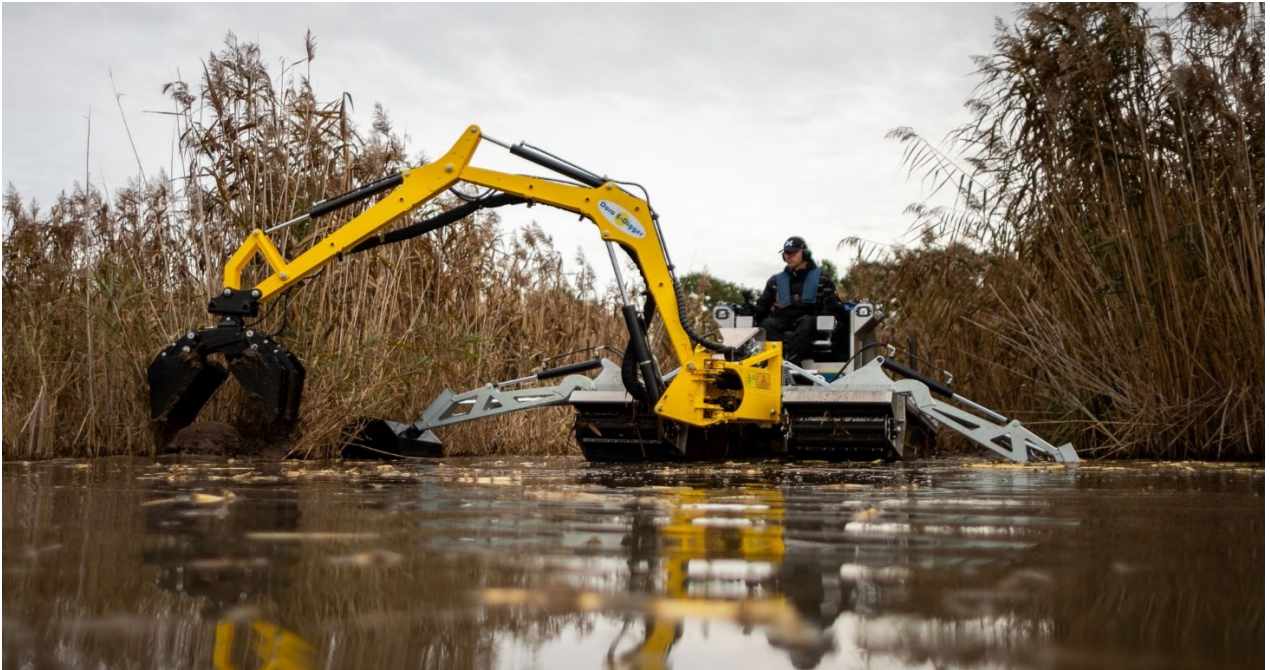
**Foto 1.** Truxori üks võimalik kasutus. (Foto internetist)

Tehnika osas on soovitatav (kuid mitte kohustuslik) kasutada Truxorit, mis liigub vee pinnal.
