OÜ Inseneribüroo STEIGER

Orava lubjakivimaardla Orava lubjakivikarjääri mäeeraldise jääkvaru ümberhindamise seletuskiri (varu seisuga 01.10.2025)

Töö nr 25/5387

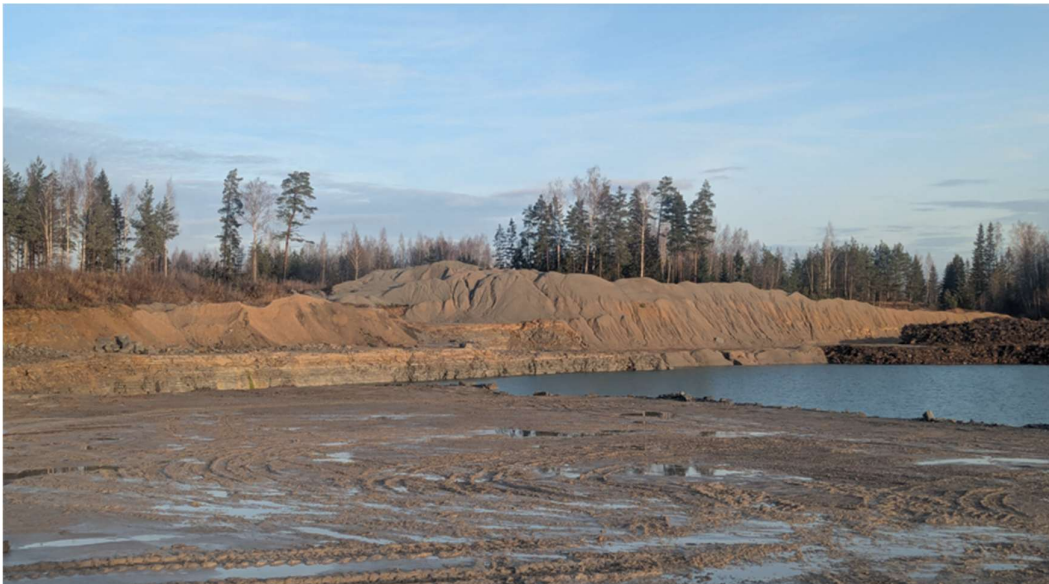
Foto 2.1. Vaade Orava lubjakivikarjääri kirde nurka (Foto: M. Tammekänd, 02.12.2025)

Orava lubjakivikarjääri mäeeraldisel (mäeeraldise teenindusmaa pindala 22,67 ha sh mäeeraldis 21,00 ha) kaevandab täitekruusa ja ehituslubjakivi OÜ Merko Kaevandused Keskkonnaameti 27.12.2016. a antud maavara kaevandamise loa Rapm-034 alusel (luba on ümberregistreeritud 18.10.2021. a) (Foto 2.1). Kaevandamisluba kehtib kuni 26.12.2046 a ning saadud kaevist kasutatakse üld- ja teedehituses ning killustiku tootmiseks. Mäeeraldis hõlmab endas Orava lubjakivimaardla ploki 1 (veepealne täitekruus), ploki 4 (veepealne ehituslubjakivi) ja ploki 5 (veealune ehituslubjakivi). Maavarade registri põhjal on seisuga 30.09.2025. a ploki 1 aT (15,17 ha) jääkvaru 154,778 tuh m³, ploki 4 aT (20,38 ha) jääkvaru 762,8 tuh m³ ja ploki 5 aT (20,38 ha) jääkvaru 649,9 tuh m³.

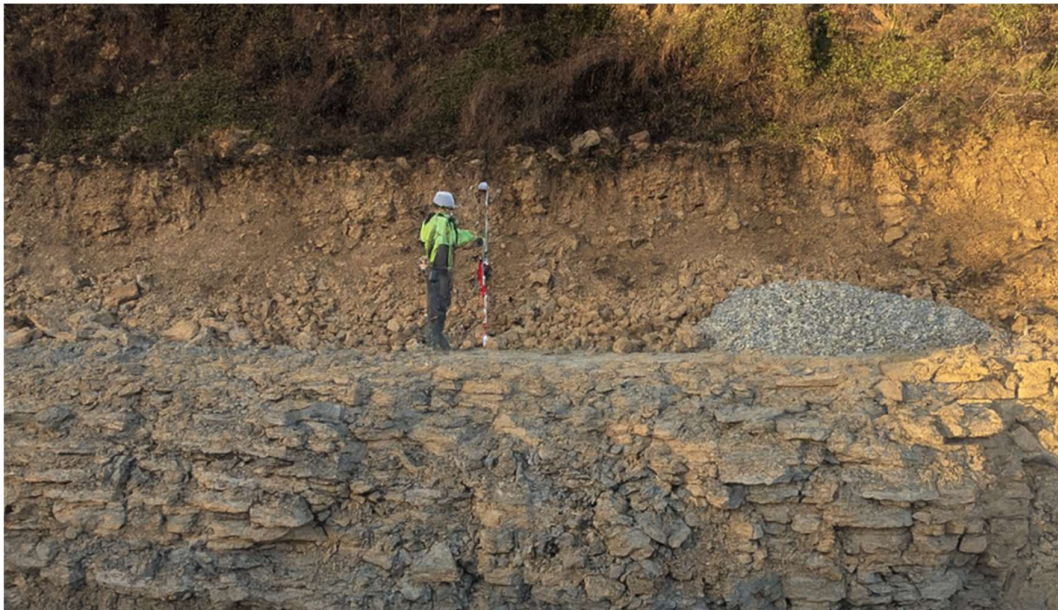
Foto 3.1. Lubjakivi lasumi fikseerimine karjääriseinas punktis P-1/25. Monoliitse lubjakivi pealispind asub 0,93 m madalamal, võrreldes varu arvutuse mudelis esitatud kõrgusega. Varasem lasum abs kõrgusel 56,05 m, korrigeeritud lasum abs kõrgusel 55,12 m (Foto: M. Tammekänd, 02.12.2025).

Välitöö käigus rajati karjääri kokku 16 uuringupunkti, sh 4 vaatluspunkti (P-1/25...P-4/25) (Foto 3.1), 2 seinapuhastust (P-5/25...P-6/25) (Foto 3.2) ja 10 kaevandit (P-7/25...P-16/25). Kuna moreen on väga paerähkne, sisaldades suuri paekivi plaate, ei õnnestunud kõikide kaevanditega monoliitse lubjakivi lasumini jõuda. Aluspõhja pealispind fikseeriti punktides P-1/25, P-2/25, P-3/25, P-5/25, P-6/25, P-7/25, P-8/25, P-9/25, P-10/25, P-13/25 ja neid andmeid kasutatakse uue lasumi modelleerimisel.

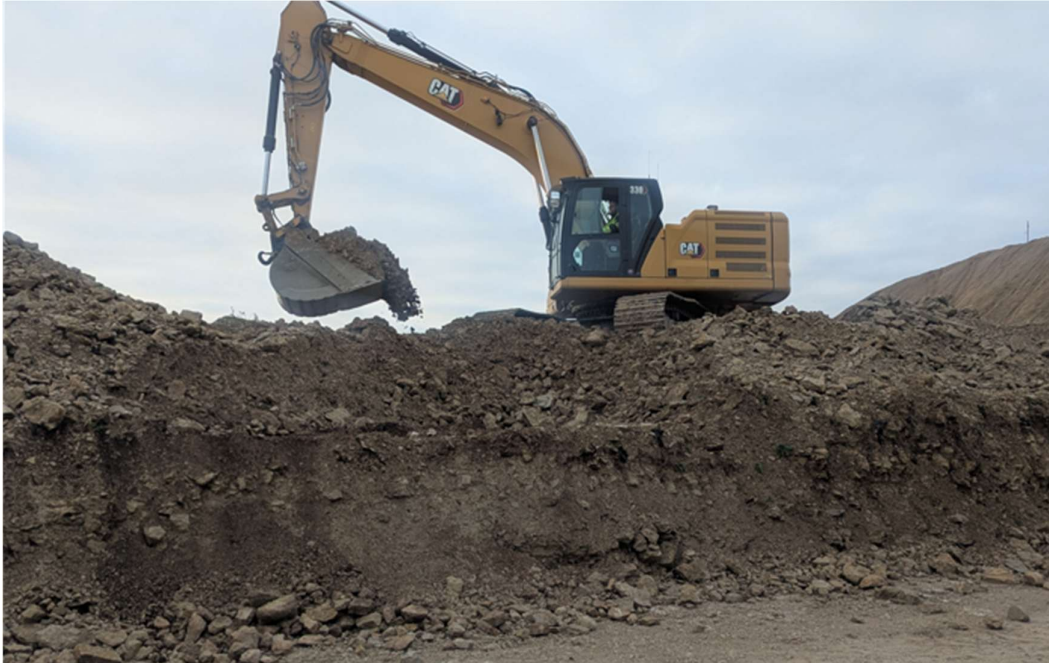
Foto 3.2. Seinapuhastus P-3/25. (Foto: M. Tammekänd 02.12.2025). Monoliitse lubjakivi pealispind asub 1,01 m madalamal võrreldes varu arvutuse mudelis esitatud kõrgusega. Varasem lasum abs kõrgusel 55,75 m, korrigeeritud lasum abs kõrgusel 54,74 m (Foto: M. Tammekänd, 02.12.2025).

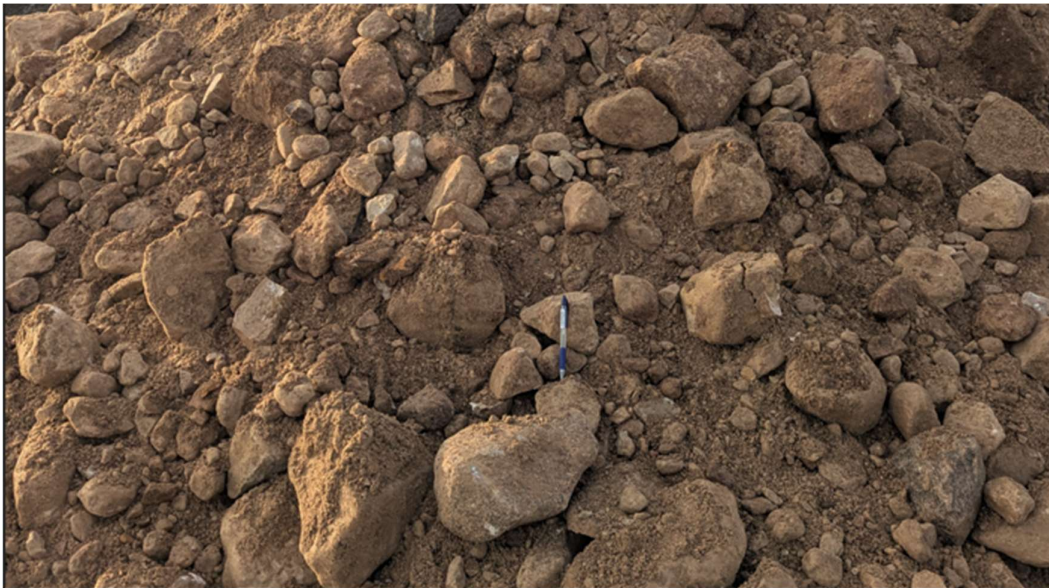
Foto 4.1. Nõrgalt kulutatud veeristega savikas kruus kaevandis P-11/25, täitekruusa plokis 1 aT.

Orava lubjakivikarjääri mäeeraldisel on kvaternaarisetted esindatud nõrgalt kulutatud veeriselise savika kruusaga ja moreeniga (Fotod 4.1 ja 4.2). Kruus on valdavalt karbonaatse koostisega, kulutamata kuni keskmiselt kulutatud, sisaldab veeriseid ja paeplaate. Valdava enamuse kvaternaarisetest moodustav moreen on paerähkne, varieerub värvuselt helepruunist hallini ja on rohkete paekivi plaatidega. Orava lubjakivikarjääris kaevandatakse täitekruusa plokist 1 aT, milles kasuliku kihi paksus maardla registrikaardi järgi on keskmiselt 1,5 m. Kruusa ja moreeni levik plokis on muutlik ja ebakorrapärane nii vertikaalselt kui pindalaliselt.

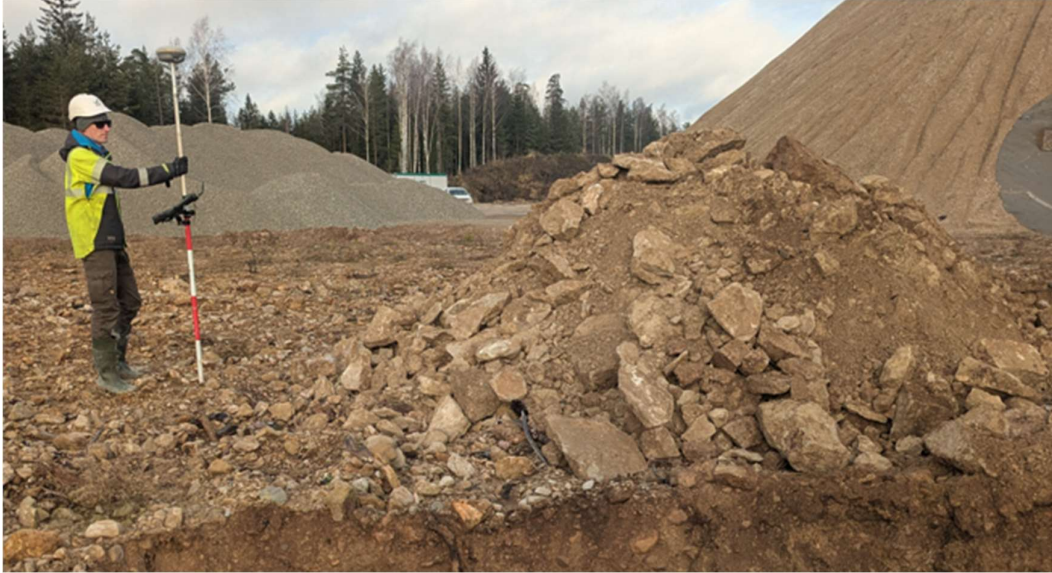
Foto 4.2. Paeplaatidega moreen kaevandis P-9/25, täitekrusa plokis 1 aT.

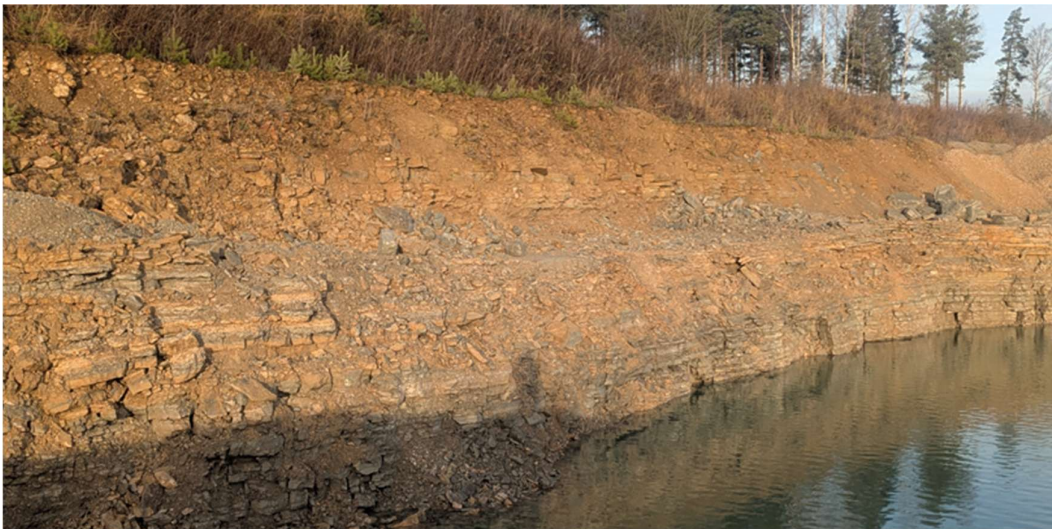
Foto 4.3. Aluspõhja astang Orava lubjakivikarjääri loodeservas.

Orava lubjakivikarjääri mäeeraldisel aluspõhjalise kasuliku kihi moodustavad peamiselt Alam-Siluri Juuru lademe Tamsalu kihistu (S₁tm) ja Varbola kihistu (S₁vr) karbonaatkivimid, aga paiguti ka Raikküla lademe Raikküla kihistu (S₁rk) karbonaatkivimid (Foto 4.3).

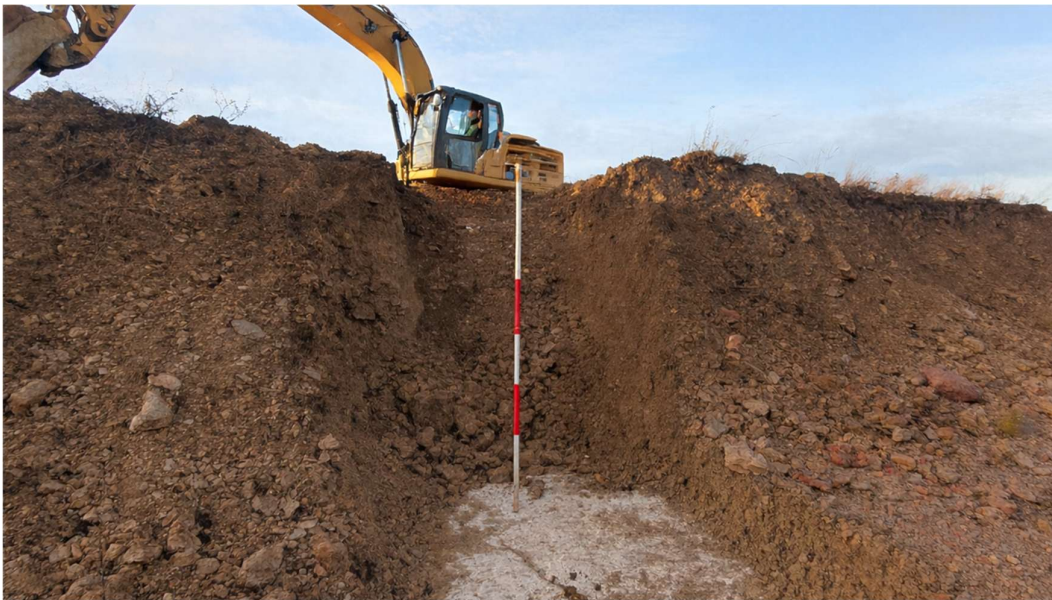
Foto 4.1.1. Seinapuhastus P-6/25. Monoliitse lubjakivi pealispind asub 0,14 m madalamal võrreldes varu arvutuse mudelis esitatud kõrgusega. Varasem lasum abs kõrgusel 54,45 m, korrigeeritud lasum abs kõrgusel 54,31 m.

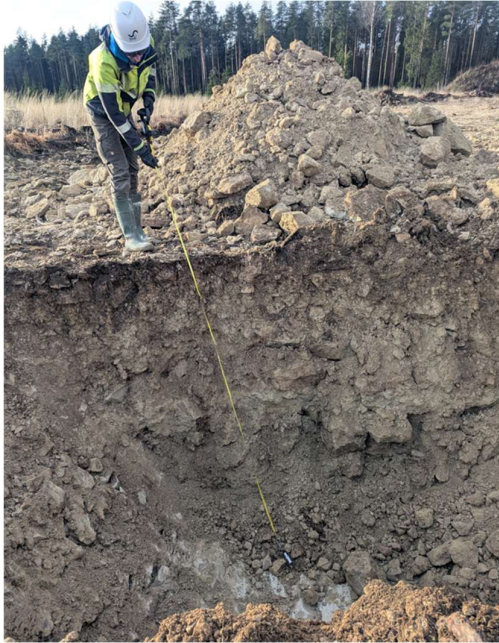
Foto 4.1.2. Moreen kaevandis P-10/25 (plokis 1 aT). Monoliitse lubjakivi pealispind samal abs kõrgusel 55,04 m, mis varasemalt.

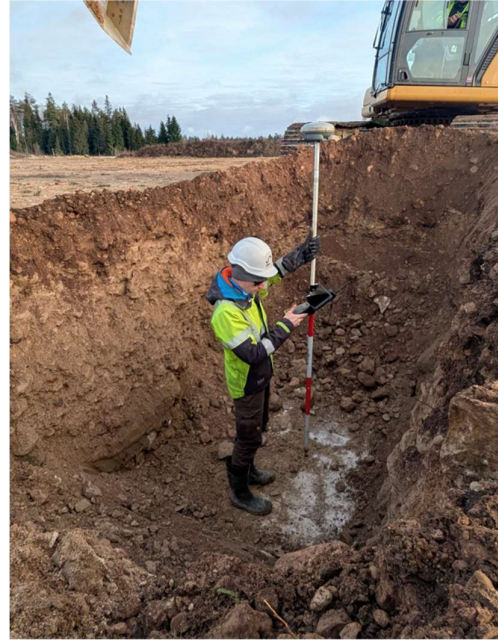
Foto 4.1.3. Moreen kaevandis P-7/25. Monoliitse lubjakivi pealispind 0,23 m madalamal võrreldes varu arvutuse mudelis esitatud kõrgusega. Varasem lasum abs 55,39 m, korrigeeritud lasum abs 55,16 m.

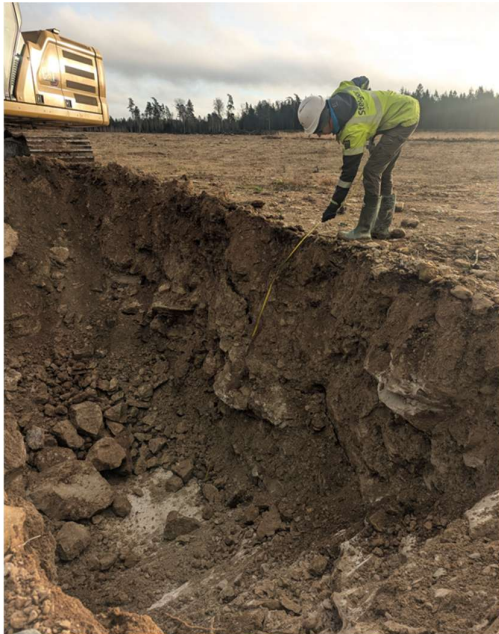
Foto 4.1.4. Kaevandis P-9/25 (plokis 1 aT) avaneb savikas moreen porsunud lubjakivi plaatidega. Monoliitse lubjakivi pealispind 0,45 m madalamal võrreldes varu arvutuse mudelis esitatud kõrgusega. Varasem lasum abs 55,38 m, korrigeeritud lasum abs 54,93 m.

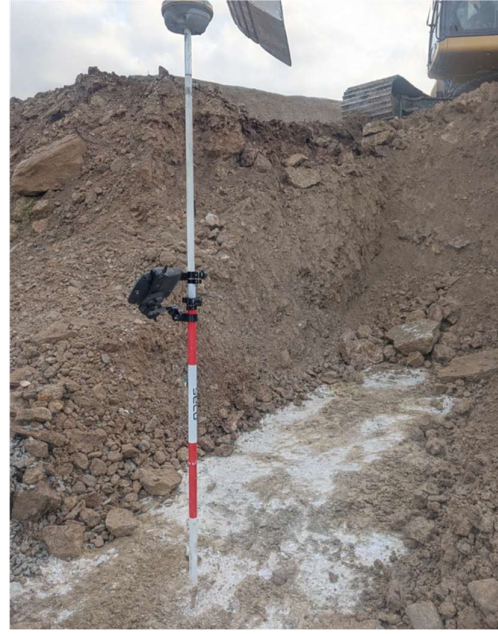
Foto 4.1.5. Punktis P-5/25 (plokis 1 aT) monoliitse lubjakivi pealispind asub 1,76 m madalamal võrreldes varu arvutuse mudelis esitatud kõrgusega. Varasem lasum abs kõrgusel 55,61 m, korrigeeritud lasum abs kõrgusel 53,85 m.

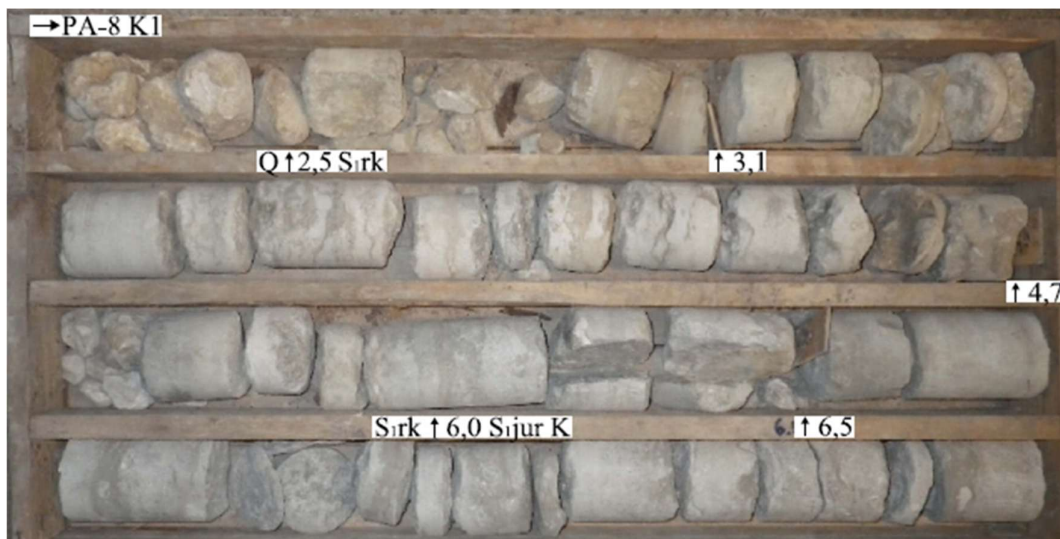
Foto 4.1.6. 2015. a puuraugus PA-8/15 oli varu arvutuse mudelis katendi paksuseks puuraugu kõrval paikneva kaevandi alusel 1,9 m (lasum abs 56,17 m). Südamiku väljatulek ülemises intervallis ~65% (murenemiskoorik). Monoliitse lubjakivi korrigeeritud lasum abs kõrgusel 55,07 m, st sügavusel 3,0 m.
