RMK projekti „*Ammendatud turbamaardlate vee-režiimi taastamise kompleksuuringu metoodika väljatöötamine ja uuringu läbiviimine*“ 2021. a toimunud taimestiku analüüside välitööde lühikokkuvõte

Koostajad: **Kai Vellak** ja **Edgar Karofeld**, Tartu Ülikool

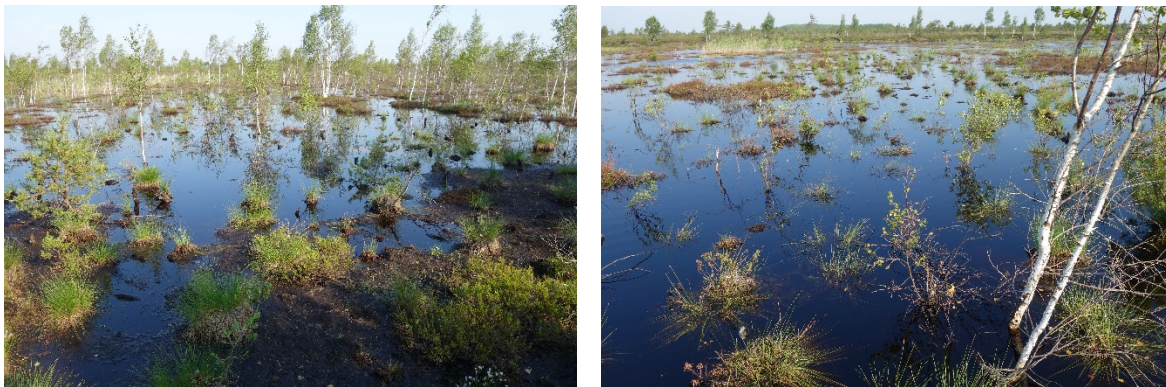
**Maima jääksoos** tehti korrastamine 2020. a, mille käigus täideti või suleti paisudega väljakute vahelised kraavid ja väljavoolud ning laotati turbasamblafragmente, mis kaeti põhuga. C ja E aladel ei olnud taimestiku analüüsi võimalik teha, kuna püsiruutude tähistust ei olnud üleujutuse tõttu veel taastatud. Kõrgenenud veetasemega ja osaliselt üleujutatud A ja B alade (Foto 3) taimestikus on aga toimunud suured muutused (Tabel 3).

Foto 3. Osaliselt üleujutatud Maima jääksoo A (vasakul) ja B ala (paremal) üldvaade.

A ja B alal on toimunud oluline vähenemine nii taimestiku üldkatvus, kui ka soon- ja sammaltaimede katvuses ning ka taimeliikide arvus. Maima A alal on soontaimede liikide arv võrreldes 2018. aastaga vähenenud 12-lt kaheksani ning sammaltaimede liikide arv neljalt nullini. B alal on liikide arv vähenenud vastavalt 13-lt kaheksani ning kolmelt kaheni. Kuna korrastamine toimus alles eelmisel aastal ja veetaseme tõus ei ole jõudnud veel kõikjal mõju

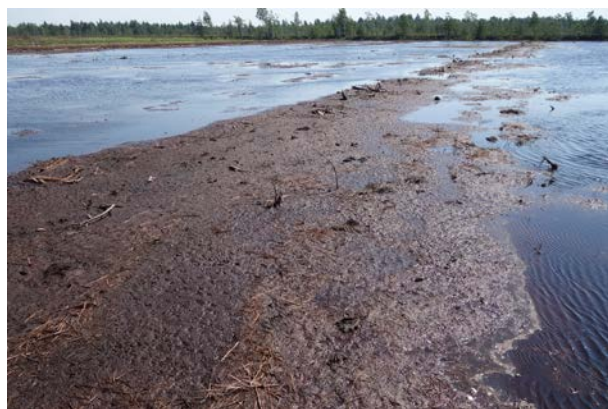
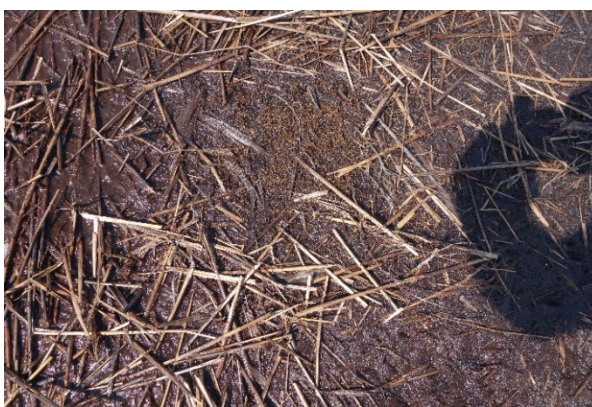
Turbasamblafragmentide korrastatavatel aladel soovitatakse veetase tõsta turbapinna lähedale ja vältida kestvaid üleujutusi ning stabiilsema veetaseme saavutamiseks ja lainetuse mõju vähendamiseks rajada ka tihendatud turbast madalad vallid. Maima jääksoos ujutati korrastamise järgselt suured alad üle (Foto 4) ning taimefragmentid ja põhk kanti tuule ja lainetuse mõjul suures osas ühte serva ning samblad ei ole kasvama hakanud. Kuni turbasamblafragmentid ei ole püsivalt paigale jäänud, kasvama hakanud ja moodustanud samblavaiba ei ole võimalik usaldusväärselt mõõta nende pikkuskasvu ega produktsiooni. 2022. a seire käigus otsitakse, kas selleks on tekkinud püsiva samblakattega alasid.

Foto 4. Turbasamblafragmentide ja põhuga korrastatud ning seejärel üleujutatud Maima jääksoo E ala üldvaade (vasakul) ja turbapinna lähivaade (paremal).
