Töö nr **4981-21**

KULLI KÜLA PÄRTLIMETSA KINNISTU

HARJU MAAKOND RAASIKU VALD KULLI KÜLA PÄRTLIMETSA

PINNASE REOSTUSUURINGU ARUANNE

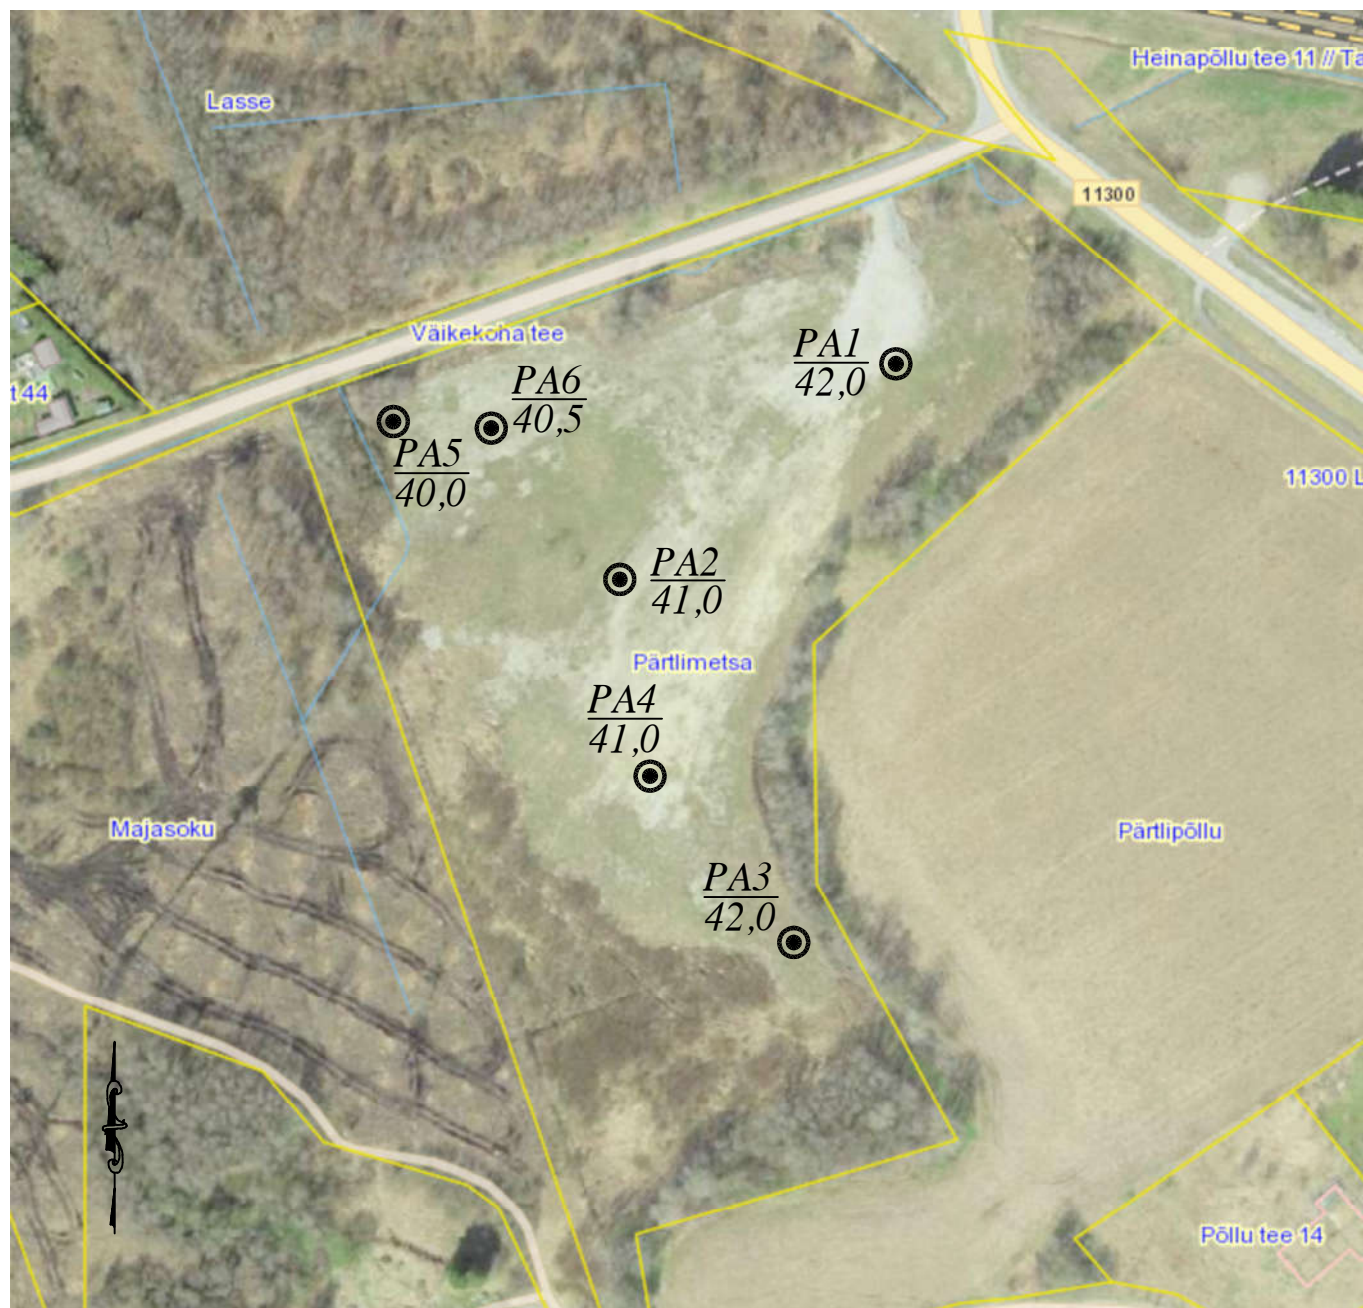
UURINGUPUNKTIDE ASUKOHAPLAAN

23.11.2021 tehti välitöö. Puuraugud PA1...PA4 ja PA6 rajati tellija poolt soovitud kohtadesse, PA5 asukohta tuli nihutada kraavi pervele, kuna võssakasvanud kallaste ja lume ning jääga kaetud kraav polnud ligipääsetav.

Puuraugud PA1...PA4 ja PA6 katavad uuritavat kinnistut suhteliselt ühtlase võrguna. PA5 paigutus pidi hindama võimalikku reostuslevi pinnaseveega dreni kraavi suunas.

PAI ● PUURAUK, NR $\overline{42,0}$ PUURAGU SUUDME
ABS.KÕRGUS, m

Uuringupunktide asukohaplaan on toodud lisas 1 ja puuraukude geotulbad lisas 2. Välitöö lõpus täideti puuraugud väljapuuritud pinnasematerjaliga.
