# PIIRIPROTOKOLL

Maatoiming nr 2024121110160/1

Viljandi maakond Põhja-Sakala vald Aimla küla

## Aaviku

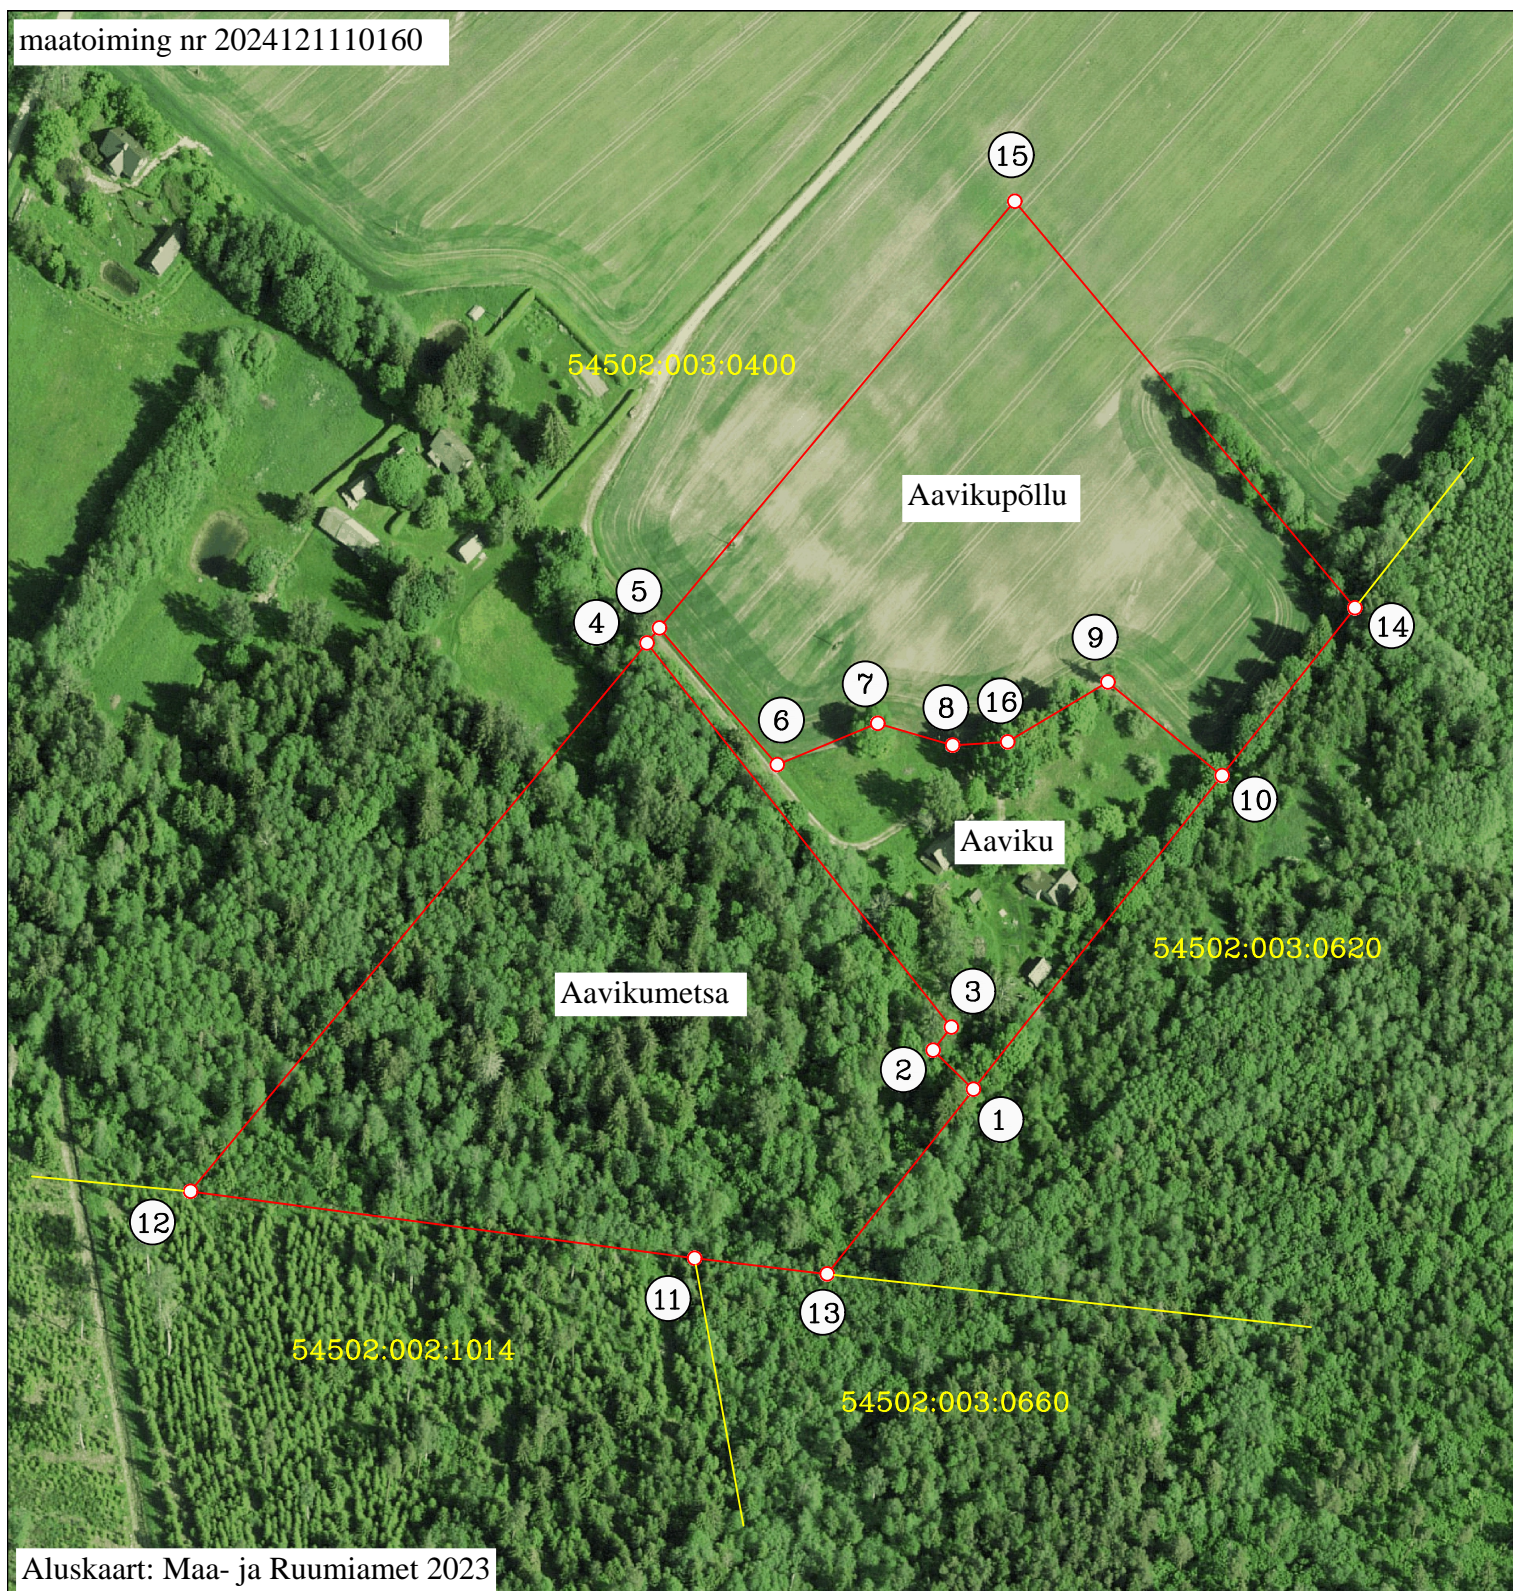
# Piiripunktide ja piiride skeem

maatoiming nr 2024121110160

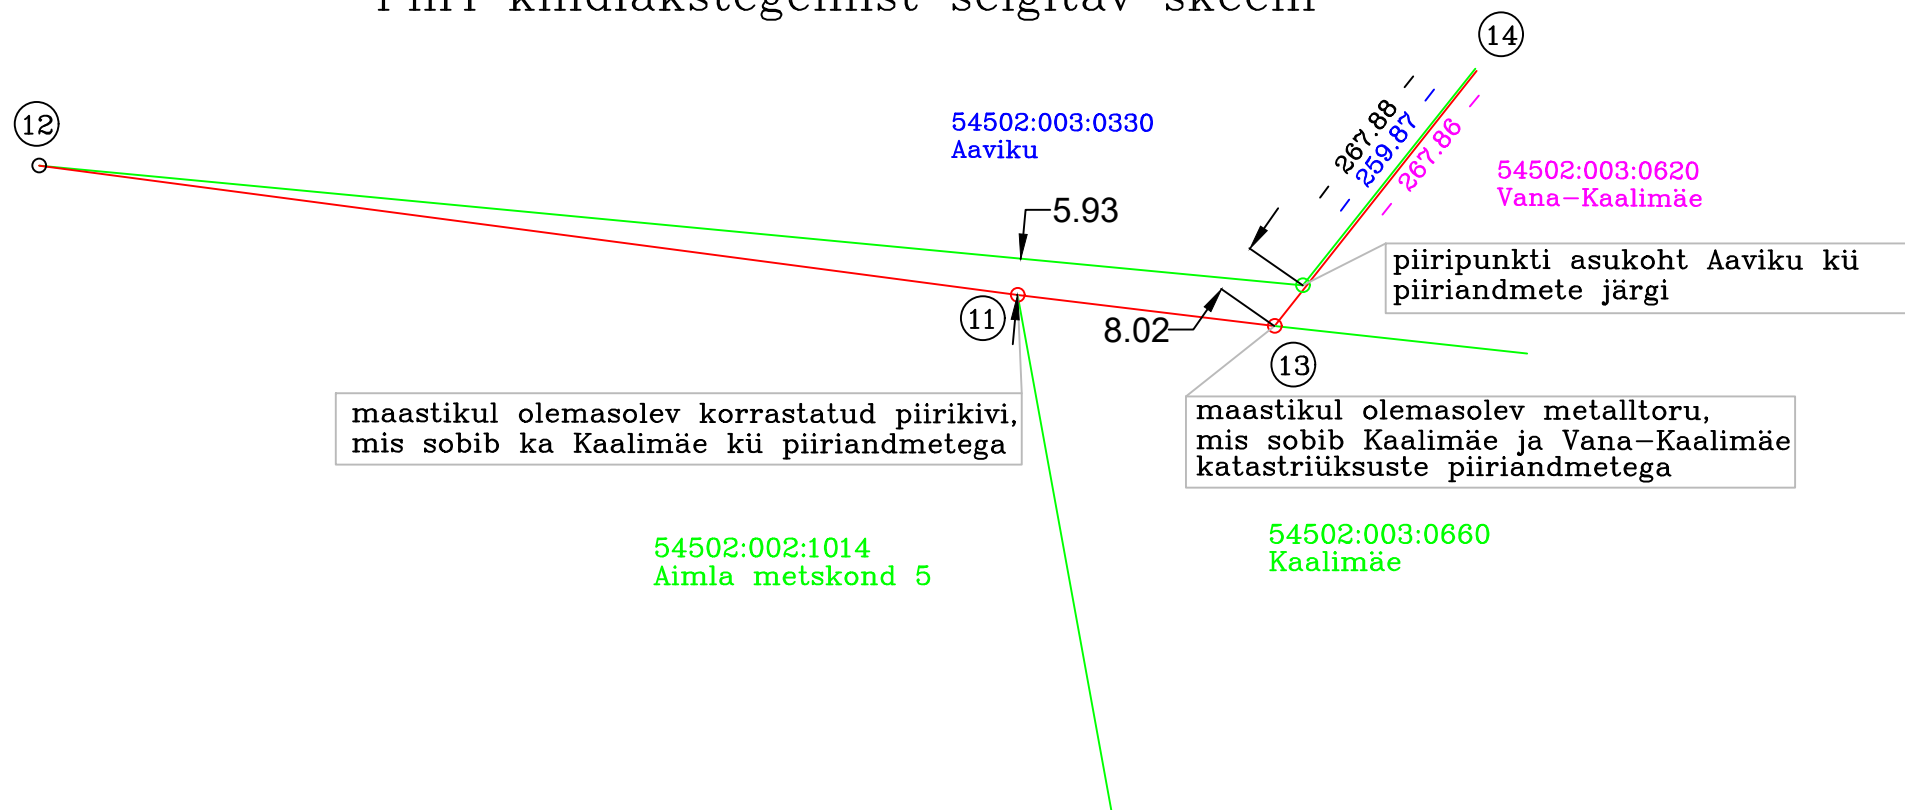
# Piiri kindlakstegemist selgitav skeem

- 1) **Põhjus:** Vastuolu Aaviku, Kaalimäe ja Vana-Kaalimäe katastriüksuste piiriandmetes. Piiripunkti asukohta erinevus piiriandmete järgi 8,02 m.

**Selgitus:** Maastikul on metalltoru, mille asukoht sobib Kaalimäe ja Vana-Kaalimäe katastriüksuste piiriandmetega, aga ei sobi Aaviku katastriüksuse piiriandmetega. Aaviku katastriüksuse piiriandmete järgi on piiripunkti asukoht 8,02 m kirde suunas. Arvestades puudutatud katastriüksuste piiriandmeid tekib katastriüksuste vahele vahe. Erinevus on ka Aaviku ja Vana-Kaalimäe katastriüksuste kehtivates piiriandmetes joonepikkuses lõigul 13-14(käesoleva töö numeratsioon). Aaviku mõõdistusel saadud 259,87m, Vana-Kaalimäe mõõdistusel saadud 267.86 m, erinevus 7,99 m. Käesoleval mõõdistusel saadud maastikul olevate piirimärkide(nr 13 ja 14) vaheline kaugus 267.88 m, sobib maastikul olevate piirimärkidega. Võib arvata, et Aaviku katastriüksuse varasemal mõõdistamisel on tehtud mõõdistusviga piiripunktis nr 13.

**Tulemus:** piiripunktis nr 13 jääb kehtima maastikul olemasolev piirimärk(metalltoru).

- 2) **Põhjus:** Vastuolu Aaviku, Kaalimäe ja Aimla metskond 5 katastriüksuste piiriandmetes. Piiripunkt ei asu Aaviku katastriüksuse piirisirgel, kui arvestada kehtivaid Aaviku katastriüksuse piiriandmeid, asukoha erinevus piiriandmete järgsest sirgest on 5,93 m.

**Selgitus:** Maastikul on piirikivi, aga ilma piirikivile omaste tunnusteta. Piirikivi asukoht sobib Kaalimäe katastriüksuse kehtivate piiriandmetega, aga see ei asu Aaviku katastriüksuse piirisirgel, kui arvestada Aaviku kehtivaid piiriandmeid. Kui arvestada aga maastikul olevate piirimärke (piiripunktid nr 13 ja 12) vahelist sirget, siis asub piirikivi piiripunktis nr 11 sirgel lubatud vea piires. Võib arvata, et Aaviku katastriüksuse varasemal mõõdistamisel on tehtud mõõdistusviga piiripunktis nr 13. Korrastasin piirikivi ja puurisin kivisse tsentriaugu.

**Tulemus:** piiripunktis nr 11 jääb kehtima maastikul olemasolev korrastatud piirikivi.
