LIGIPÄÄSETAVUSE FOORUM

Transpordi ja tehiskeskkonna
ligipääsetavuse analüüs.

Lõppraport

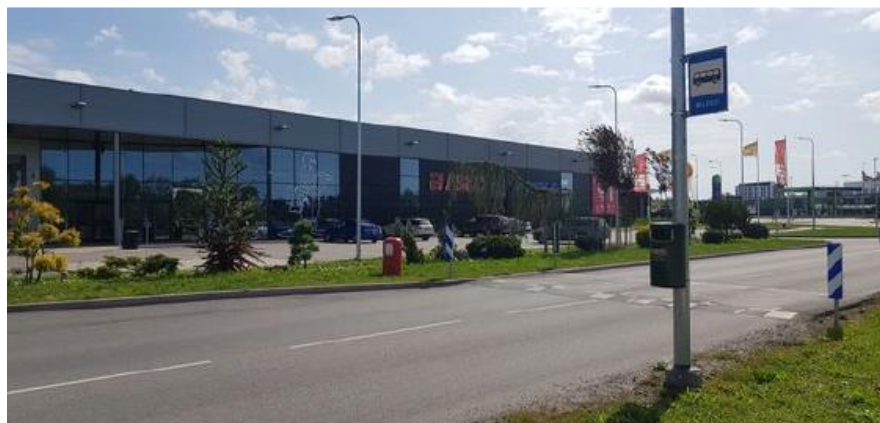
Mileedi bussipeatus Tartus (LS nr 131), skoor 16%. Olukord on mitterahuldav - kõnnitee, platvormi, ootekoja, istmepingi jms puudumise tõttu. Abivahendiga liikumine on võimalik ainult sõiduteel, mis teeb liikumise ohtlikuks.

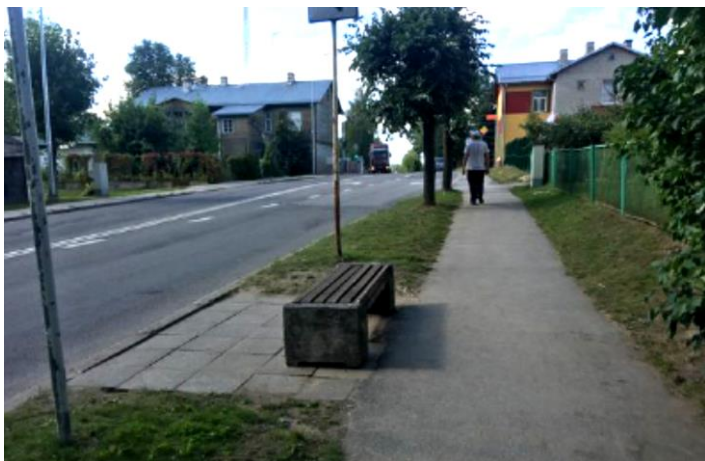
Foori bussipeatus, Valga (LS 134), skoor 29%. Peatuva bussini jõudmine on takistatud mittepiisava muruala ja istepingivahelise läbipääsuruumi tõttu .

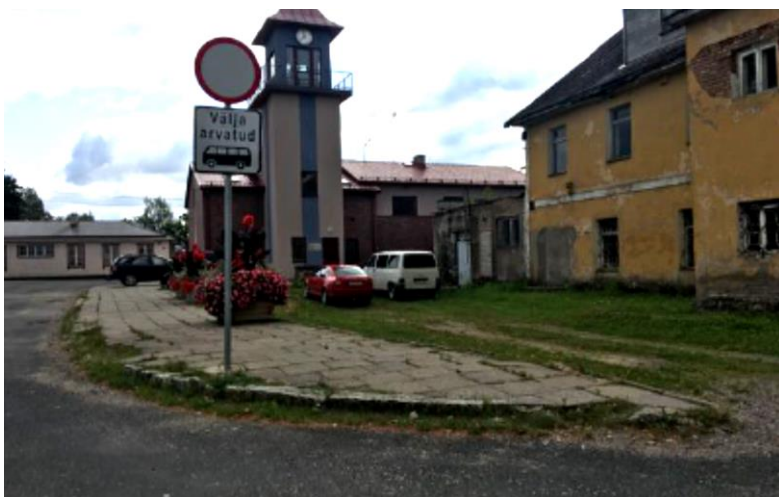
Abja-Paluoja bussipeatus (LS 158), skoor 22%. Kõnniteeosa lagunenud ja ebatasane, kõrged servad. Puudub peatuse märk, ootekoda jms, istepingid on eemal.

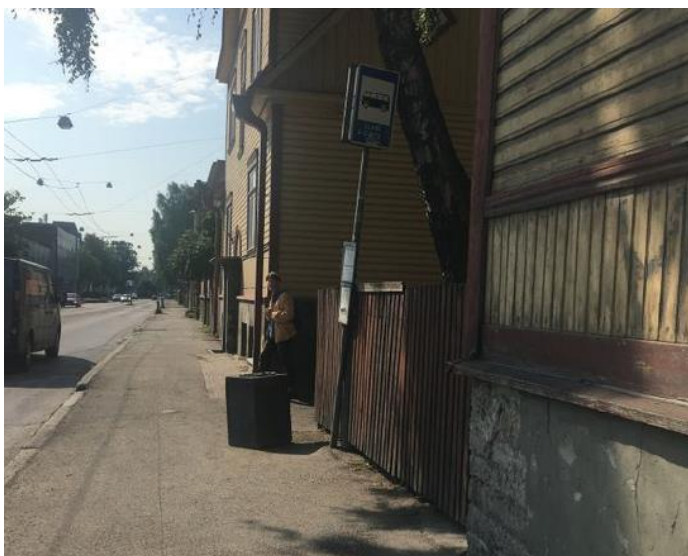
Ülase bussipeatus, Tallinn (LS 16, 37%). Ootekoja rajamine pole ilmselt võimalik, kuna see kitsendaks liikumisruumi kõnniteel.

Hinnati peatuse ootekoja või varikatuse olemasolu. Kui vastav element puudus, siis arvutati ootekoja paigaldus koos kõigi vajaminevate töödega. Ootekoja koosseisu kuulub ka nõuetekohane istepink. Keskmiseks tänapäevase ootekoja/paviljoni ja istepingi paigaldamise hinnaks kujunes ca 3000 eurot. Kuna ei ole olemas projekti iga peatuse kohta, kuhu ootepaviljon tuleks paigaldada, siis on hind saadud konsultatsioonide ja juba teostatud sarnasete tööde analüüsi teel.

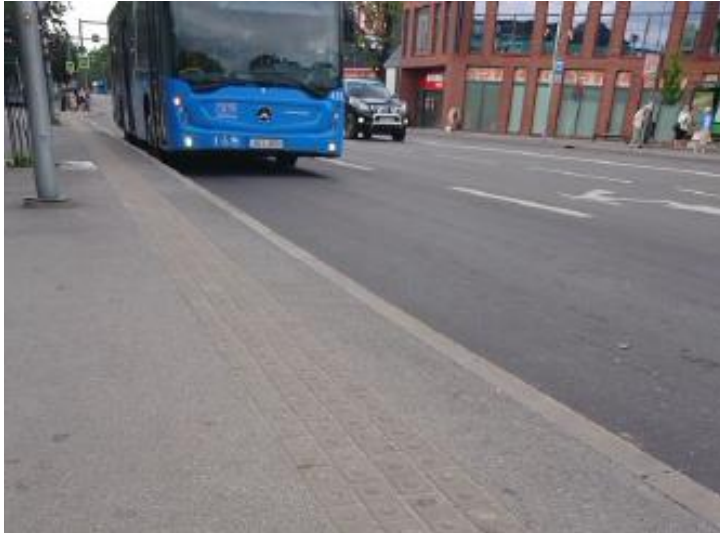
Kaardistatud peatustest on suunakiviks peetud **Pärnu Bussijaama linnaliinide peatuses** olemasolevat taktilist teekatet. Klassikalisel mõttel on tegemist mummukiviga, mis on laotud kõnnitee serva hoiatamiseks sõidutee ohu eest ning mida võib kasutada ka liikumissuuna määramisel, siiski oleks korrektne kasutada triibulist suunakivi.

Suunakivi on kasutatud ka Tartu Kesklinna bussipeatustes, nii liikumise suunamiseks, kui ka sõiduki esiukse peatumise koha tähistamiseks. Kuna aga konkreetsed taktilise teekatte paigaldamise reeglid puuduvad, siis seetõttu esineb ka erinevaid lahendusi.

Hinnati esiukse avanemise kohani suunamiseks kasutatud kombatavat reljeefset teekattematerjali. Nn suunakivi paigaldatakse tavaliselt alates ooteplatvormi või peatuse ala servast kuni bussi esiukse kohta tähistava mummukivi platsini. Töö mahuks on ühe peatuse kohta võetud 2 x 15 jm, kokku ca 10 m² ja see sisaldab olemasoleva teekatte eemaldamist, aluspõhja korrastamist/ valmistamist, suunakivide paigaldamist ning järeltöid. Arvutatud maksumus on ca 180.- eurot /m² ning antud hind võtab arvesse üksiktöö puhul kõrget üldkulu. Peatustes, kus on arvestatud ooteplatvormi rajamisega, ei ole eraldi juurde arvutatud mummukivi paigaldamist, sest see on arvesse võetud juba ooteplatvormi pinnakatte rajamise juures.

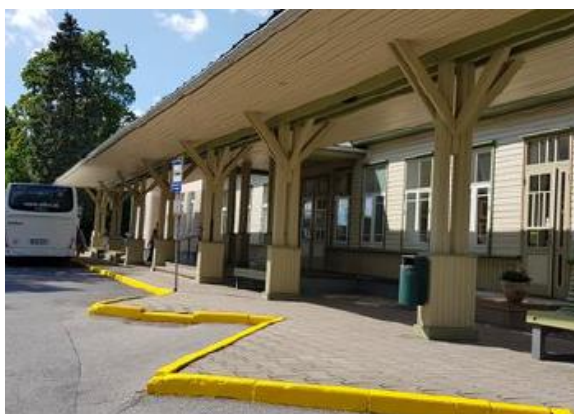
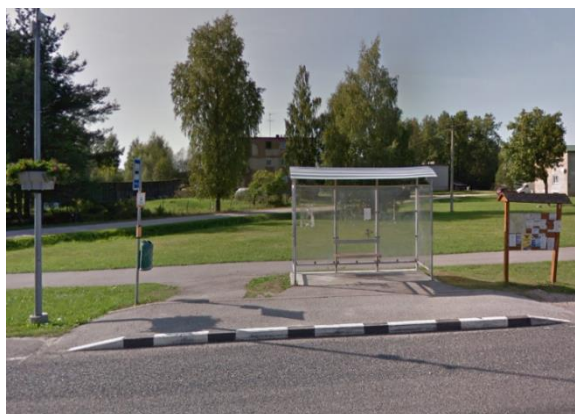
Türi bussijaam (LS 80, 82%) ja **Tsirculiina bussipeatus** (LS 139, 71%). Türil on kasutatud erksat kollast tähistust, Tsirculiinas musta-valge kirjut äärekivi tähistamist. Mõlemad variandid on vastuvõetavad ning parandavad serva nähtavust oluliselt.

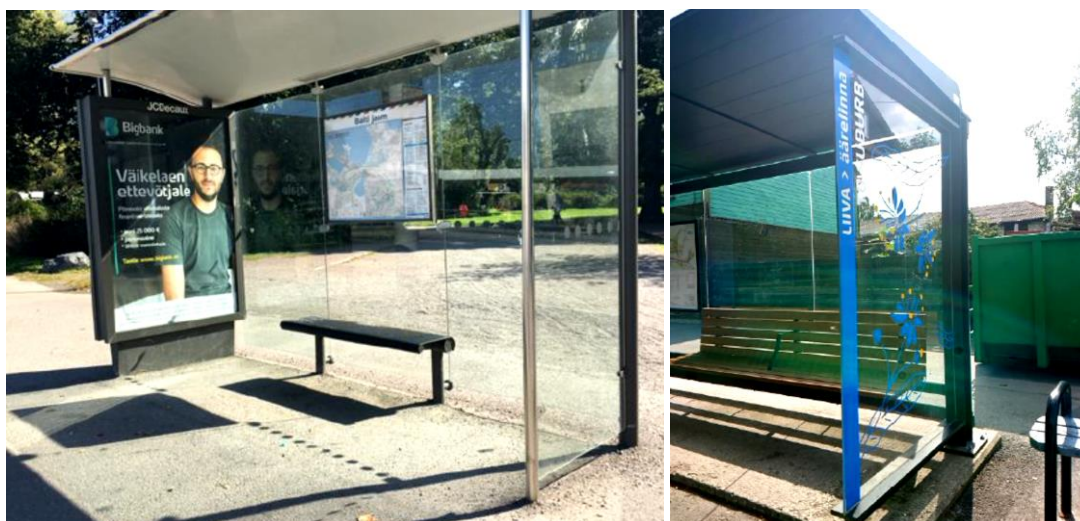
Balti jaama bussipeatus, Tallinn (LS 18, 75%). Ootepaviljoni klaaspindu katavad plakatid ja kaart ning kontrastsed kleebitsed.

Liiva bussipeatus, Pärnu (LS 108, 72%). Tähelepanuväärne on, et lisaks kontrastsuse mõttes funktsionaalselt kenale graafikale klaaspinnal, on lisaks märgitud ka peatuse nimi ja sõidusuund.

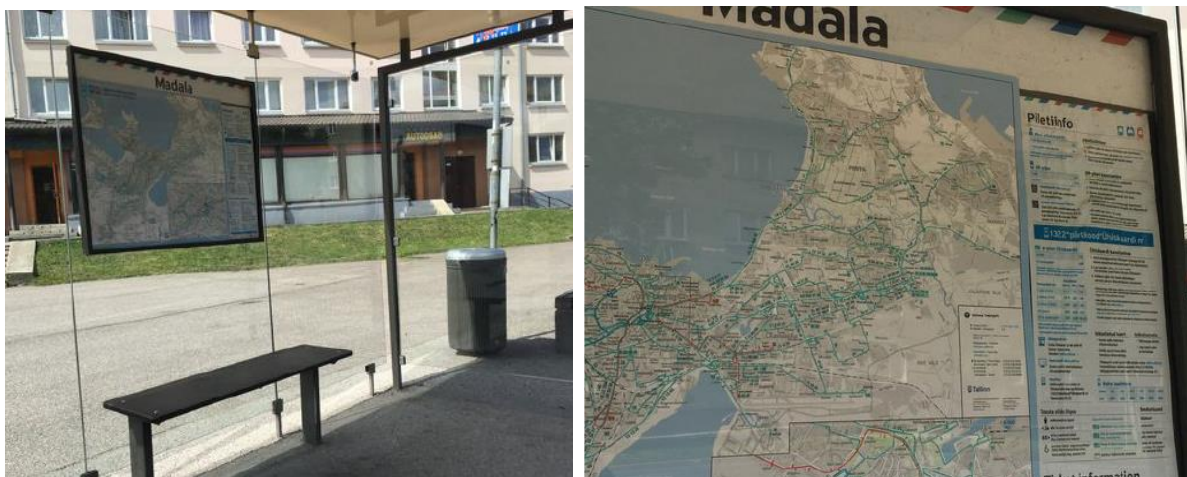
Madala bussipeatus, Tallinn (12, 79%). Tallinna bussipeatustes on ühtse kujunduse ja stiiliiga linnakaardid, vajalik info olemas. Madalapõhjaliste busside liikumisgraafiku leiab eraldi sõiduplaanilt.

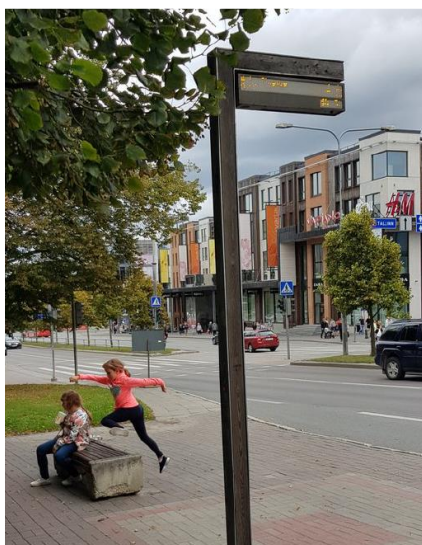
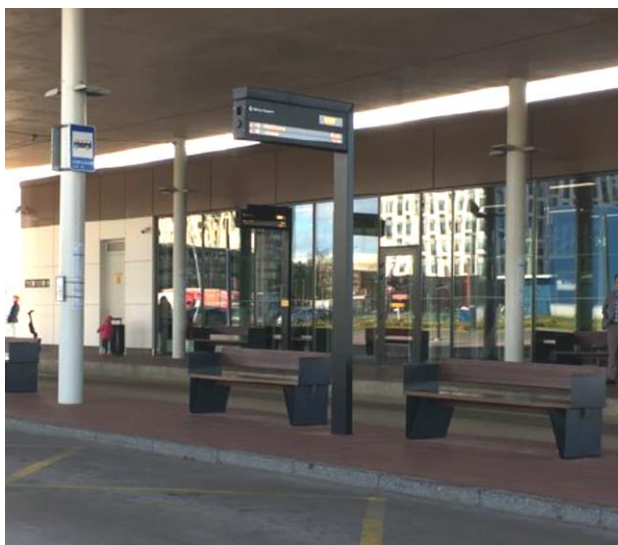
Kasutatud reaalaja tablood: **Tartu Kesklinn VI peatus** (LS 126, 90%) ja **Tallinna Lennujaama peatus** (LS47, 61%).

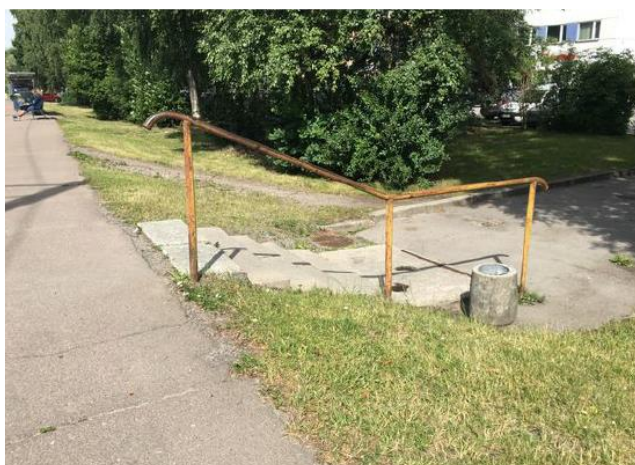
Humala peatus, Tallinn (LS 8, 68%). Peatus asub Meremeeste polikliiniku juures ning liikumine sinna on takistatud haljasala ja trepiga. Liikumisabivahendi kasutajal tuleb teha hoonesse pääsemiseks lisaks 100 m ring ümber haljasala, talvetingimustes on see vägagi raske.

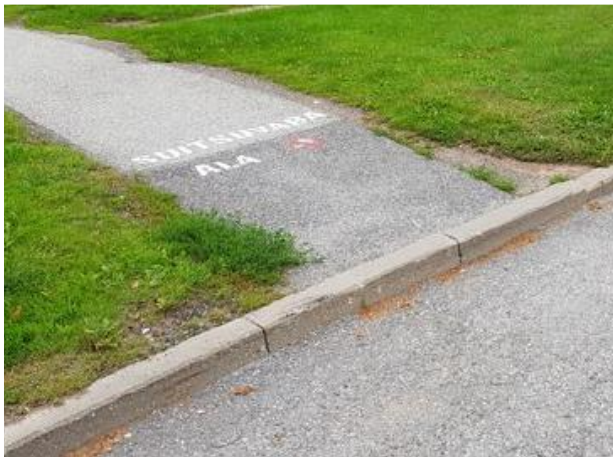
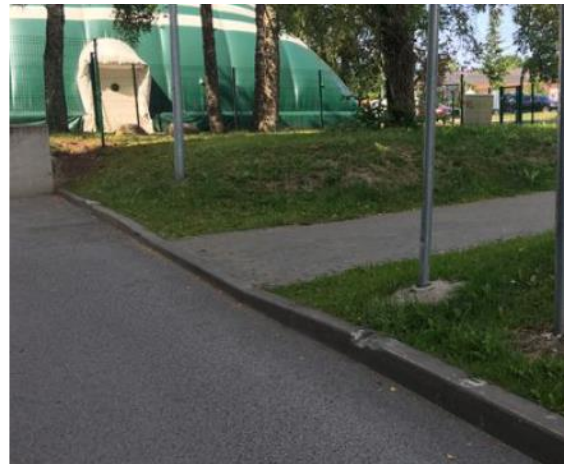
Lunini peatus, Tartu ja **Päevalille peatus**, Tallinn. Mõlemal on takistuseks kõrge äärekivi liikumisteel, vajalik võib olla kõrvalabi, sõltuvalt liikumisabivahendist.

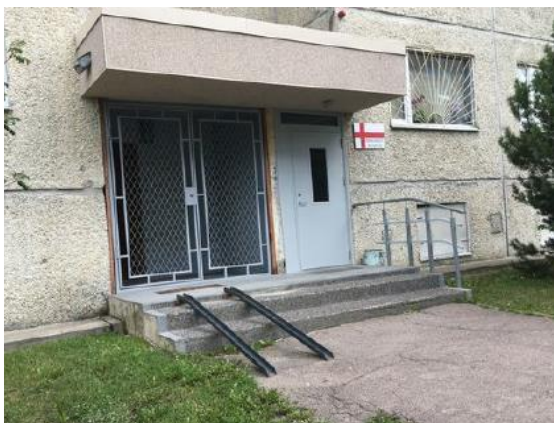
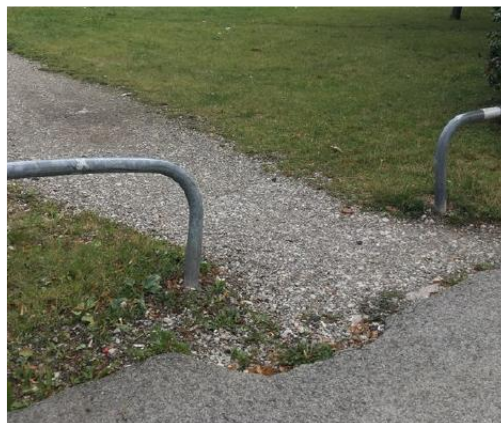
Mahtra bussipeatus, Tallinn. Pääs rehabilitatsiooniasutusse on takistatud lagunenu teekatte ja mitteligipääsetava sissepääsu tõttu.

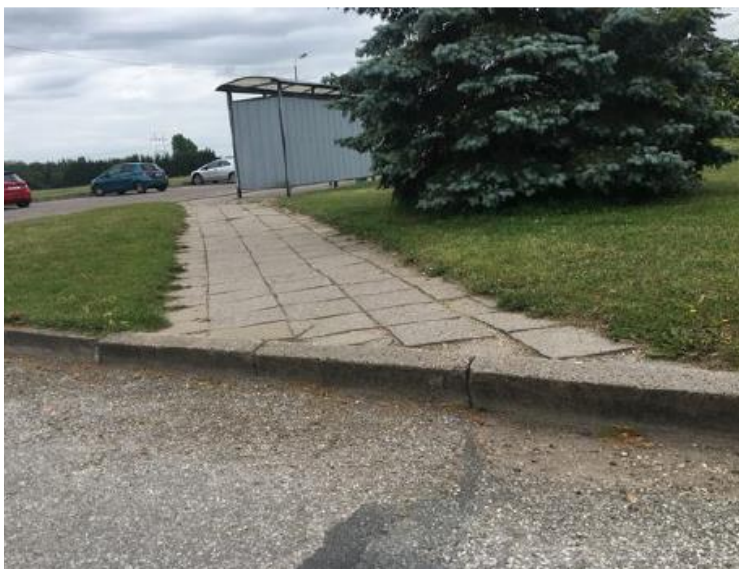
Viljandi Jämejala bussipeatus, kõrge äärekivi.

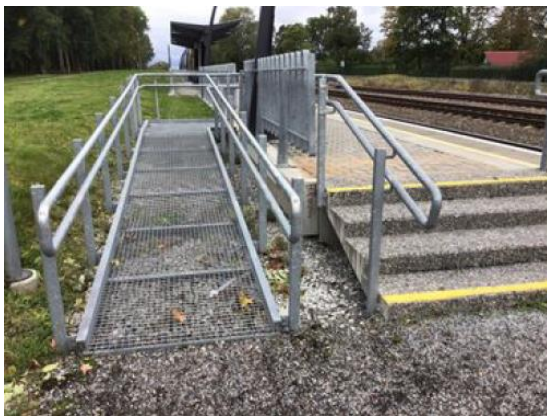
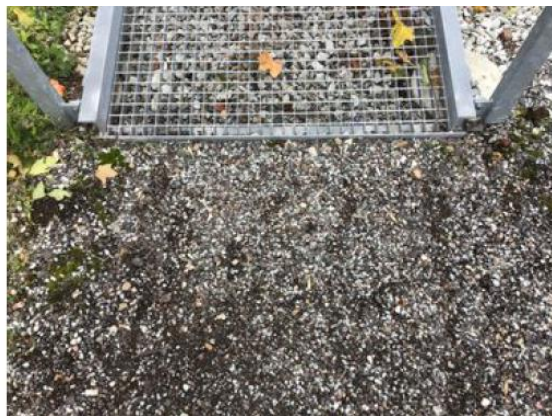
Näited: **Kadrina rongipeatus**, Lääne-Viru maakond (LS 89, 67%). Selle raudteepeatuse põhiprobleemiks on ligipääsuteed ooteplatvormini, põhiliseks teekatteks on lahtine killustik, kuhu liikumisabivahendi rattad sisse vajuvad, liikumine võib olla raskendatud ka elektrilise liikumisabivahendi kasutajale, vedavad rattad võivad killustikku kinni jääda. Ohtlik on ka ratastooliga panduselt laskumine, kus esirataste killustikuga kokkupuutumine võib liikumiskiirust järsult pidurdada ja põhjustada inimese toolist väljakukkumist.

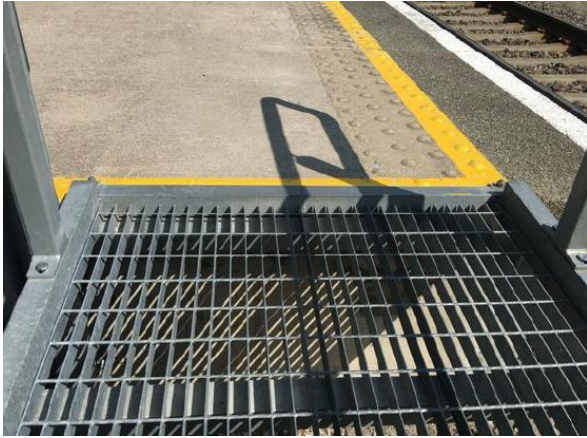
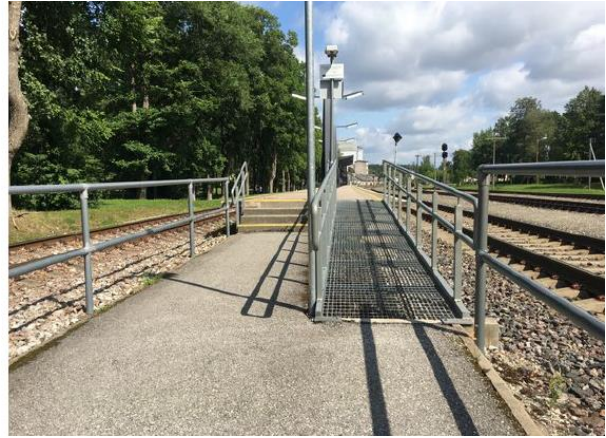
Photo 14

Elva rongipeatus, Tartu maakond (LS 127, 80%). Panduse ja ooteplatvormi üleminek on 25 mm servaga, mis teeb ratastoolikasutaja pääsu platvormile raskeks. Kaldes pinnalt üle serva liikumine on pea takistatud, **serv tuleb tasandada**. Teine füüsilist ligipääsu takistav asjaolu on kaldtee restiava, mis on pikema küljega liikumissuunas ning takistab oluliselt ratastooli lükkamist, kuna esirattad jäävad restiavasse kinni.

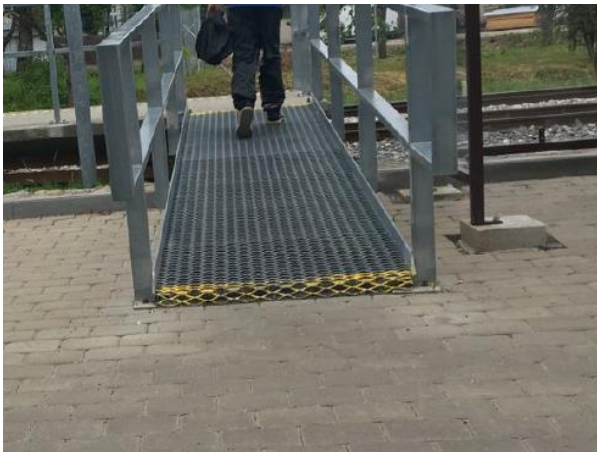
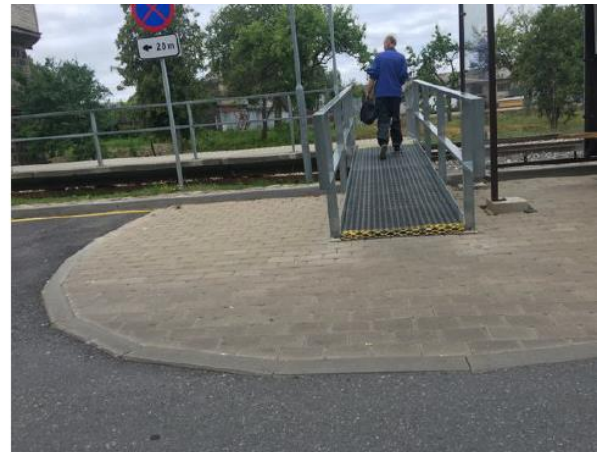
Viljandi rongipeatus, (LS 146, 75%). Pealesõitu kaldteele takistab ligi 50 mm kõrgune serv kalde alguses.

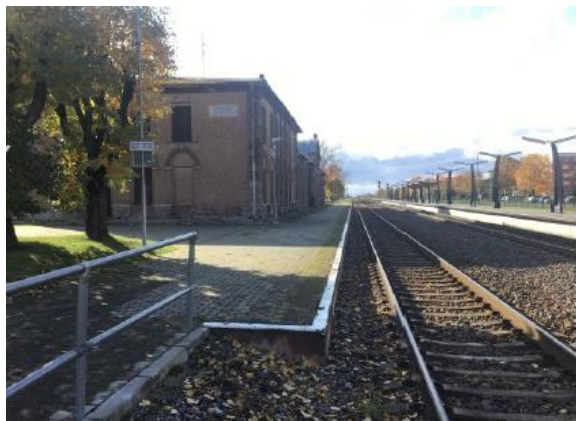
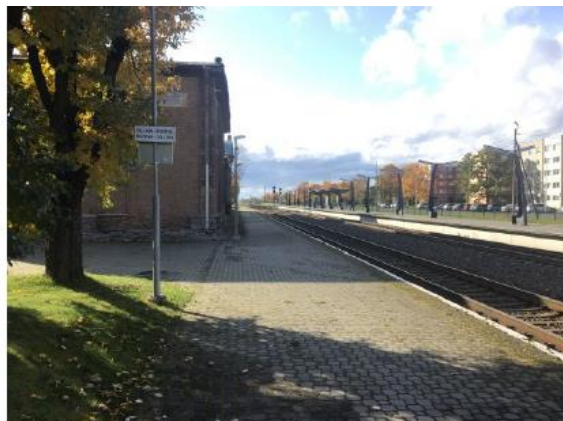
Kõik rongipeatused on märgatavad, va **Tapa rongijaama Tallinn-Moskva-Tallinn perroon** (LS 93, 47%), mida on raske märgata teiste kõrvalt. Perrooni tähistab pisike silt mõlemal pool otstes.

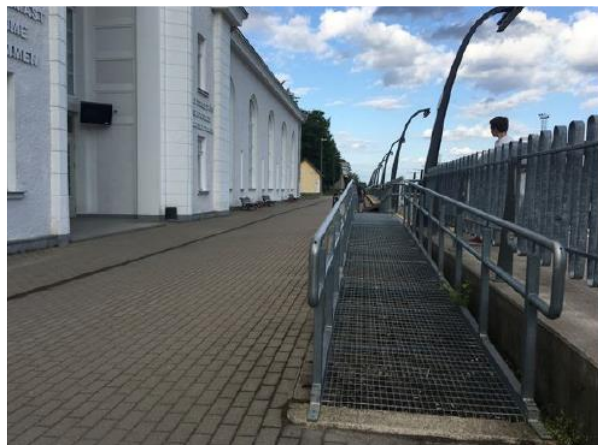
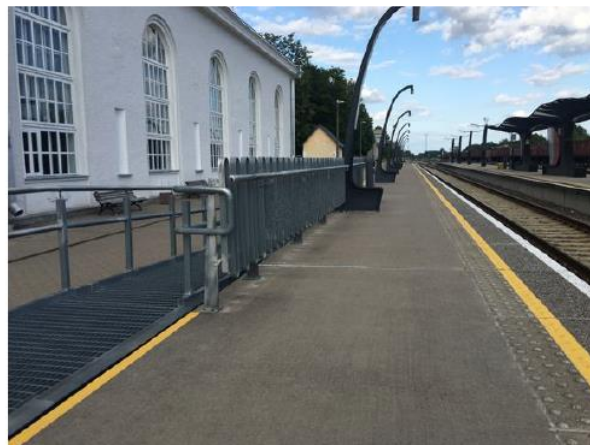
Näide: **Valga** raudteepeatus (LS 141, 65%). Varikatus platvormil puudub, varju on võimalik minna hoonesse, kuid liikumiskaskuse ja liikumisabivahendi korral on see raske ja aeganõudev.

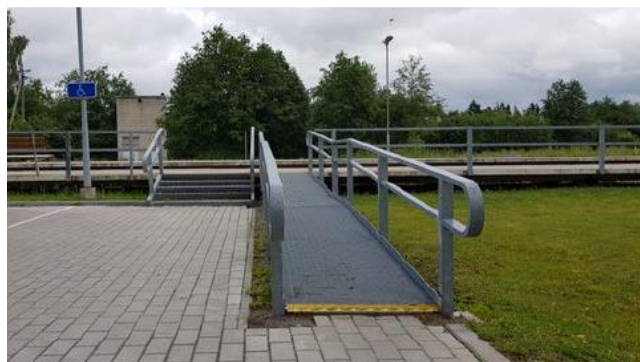
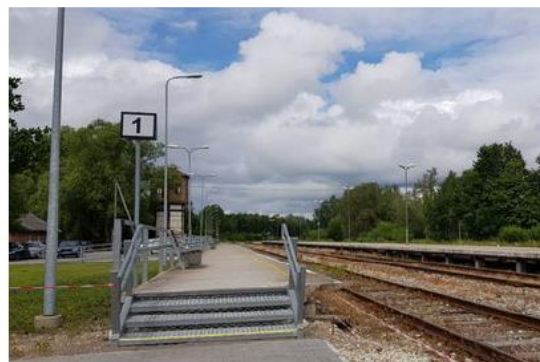
Rapla rongipeatus (LS 113, 55%).

63-st raudteepeatusest puudub varjualune 5-s peatuses (Rapla 2-l platvormil, Kohila, Tapa, Valga raudteepeatused). Varjualune peab platvormil olema, kuna jaamahoone vms varjualusega hoone võib asuda kaugel ning sinna liikumine võib osutuda tülikaks.

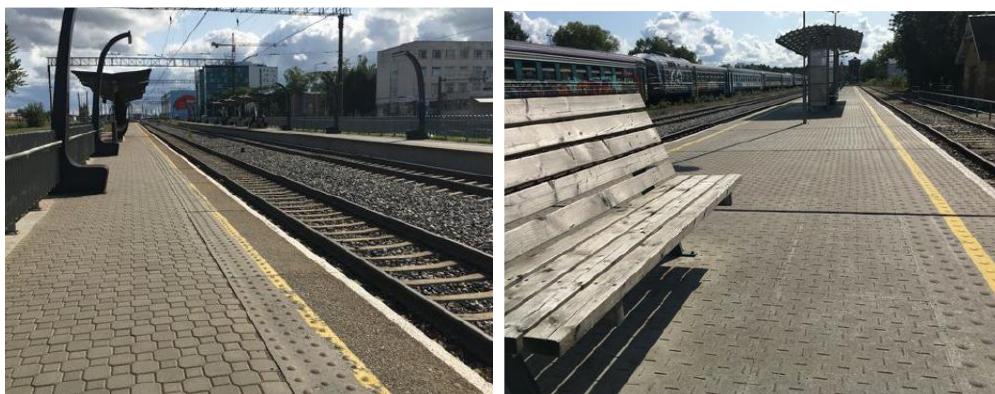
Näide: Ülemiste ja Tallinn-Väike ooteplatvormid.

Esineb kollase riba kulumist ja värvi koorumist, seda asjaolu on oluline arvestada ning värskendada värvkatet korrapäraselt.

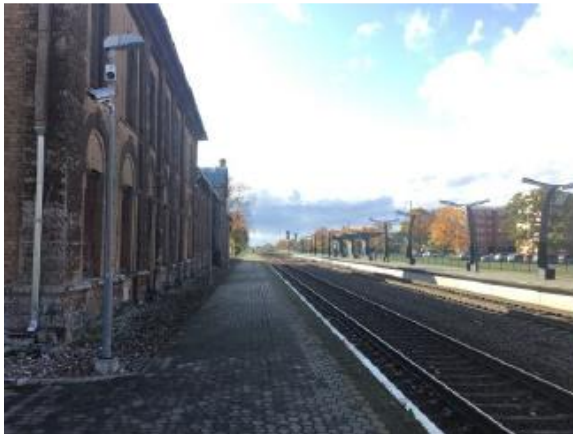
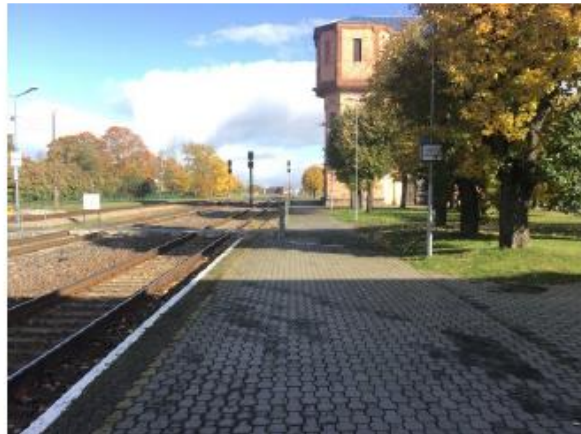
Istepingid on kõigis raudteepeatustes va Tapa perroon Tallinn-Moskva-Tallinn (LS 93, 47%). Tegemist on kaardistatud raudteepeatustest kõige vähem kohandatud platvormiga, millel ka kõige väiksem hinnanguskoor-47%. Kuna tegemist on marginaalse näitega, siis maksumuses ei arvesta.

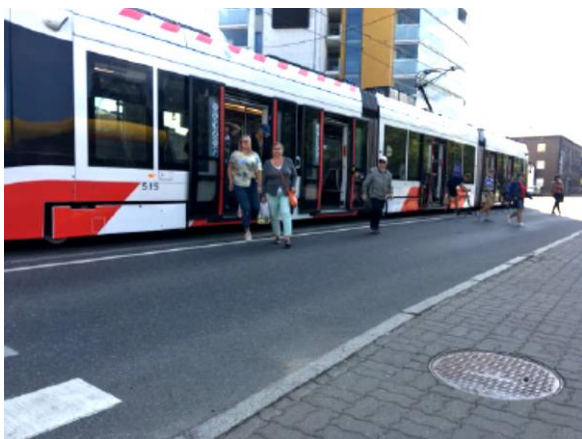
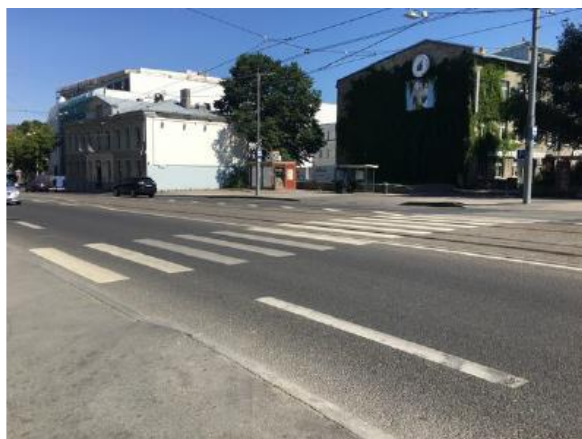
Kaardistatud trammipeatustest (25) on füüsilise ligipääsuga probleeme 3-l peatusel. Nii on **Kosmose (2 peatust, ootekoda olemas) ja Tallinn-Väike (puudub ka ootekoda) peatused ilma platvormita**, st trammi sisenemine toimub sõidutee tasapinnalt. Ratastooli jaoks tähendab see seda, et avatav trammiukse kaldpind moodustab ~35% kalde ning tavaratastooli kasutajale on sisenemine võimalik ainult kõrvalise abiga. **Elektrilise ratastoolikasutajale ei võimalda selline kalle sisenemist.** Platvormi puudumine on tõenäoliselt põhjendatud liiklusoludega.

On mõistetav, et liikluse seisukohast on tegemist keeruliste punktidega ning ooteplatvormi rajamine sõiduteele ei ole füüsiliselt võimalik. Seetõttu pole seda ligipääsetavuse kriteeriumit maksumuses arvestatud.

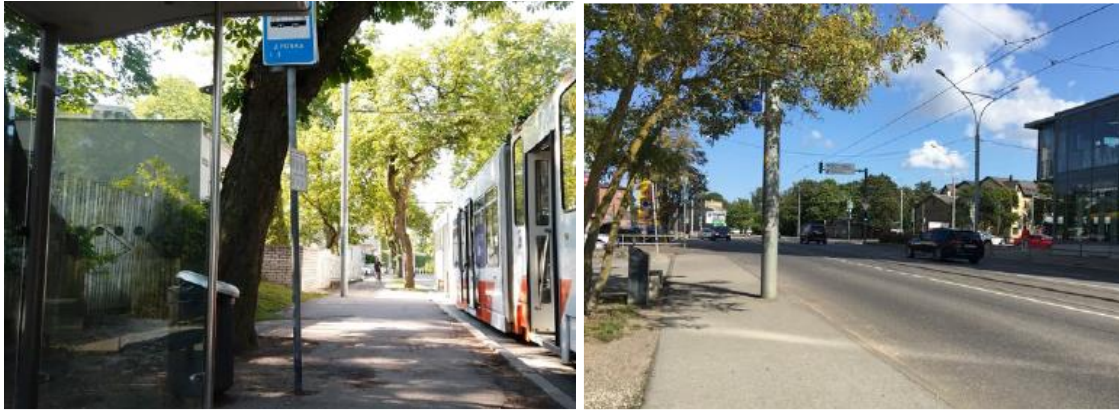
Poska trammipeatus Kadriorus (LS 48, 70%). Ootekoja peatus jääb suurte puude vahele, osaliselt on trammipeatuse märk ootekoja või roheluse varjus.

Tallin-Väike Tondi tn trammipeatus (LS 5, 12%). Siin on peatuse märk täielikult puuokste varjus, puudub ootekoda ja platvorm sõidutel. Tegemist on erivajadustega inimeste seisukohast üsna olulise kohaga, kõrval asub Põhja-Eesti Pimedate Ühing ning pimedate ja vaegnägijate liikuvus üsna suur.

Kohanduste maksumusega on arvestatud eelarvetabelis.

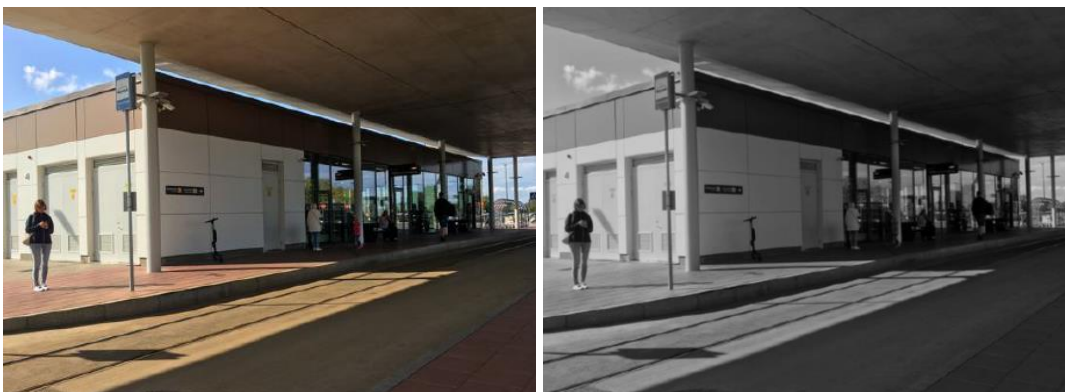
Näide: **Tallinna lennujaama** peatus, võrdluseks on m/v foto, kus hele sein ja postid ning valgustatud kõnnitee sulanduvad üheks halliks taustaks, vajalik on üksikelementide kontrastne tähistamine.

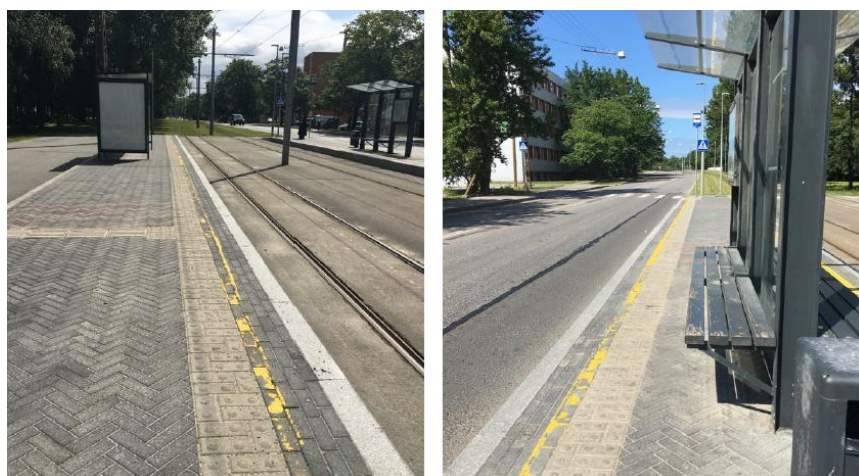
Näide: **Marati trammipeatus** Koplis (LS 13, 95%). Märgatav kollase värviriba kulumine, vaatamata suhteliselt hiljutisele rekonstrueerimisele.

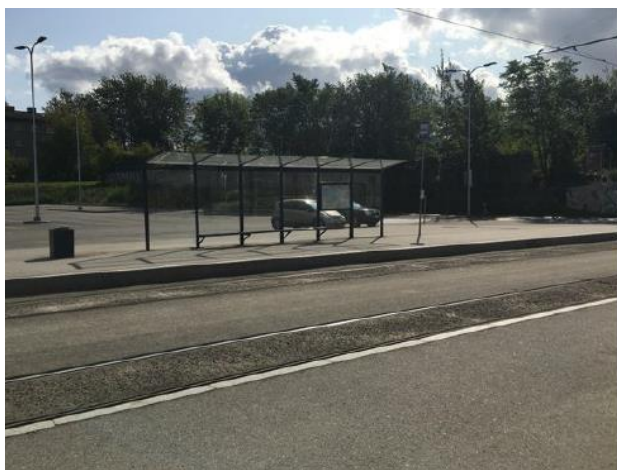
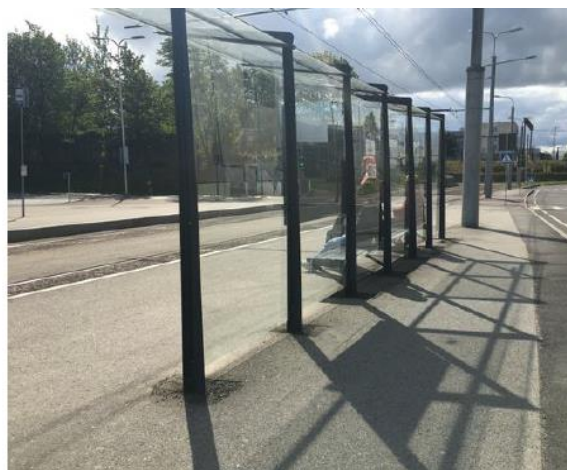
Ülemiste trammipeatus (LS 56, 75%): puudub nii serva, kui ka klaaspindade kontrastne tähistus, ei ole taktiliseid juhtteid, ega elektroonilist reaalaja tablood.

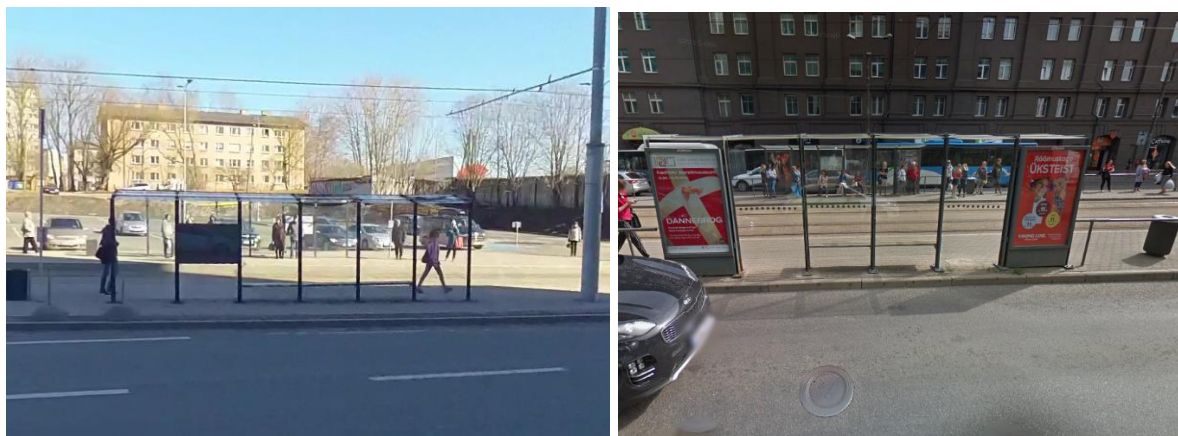
Näide Tallinna **Ülemiste** trammipeatusest, klaasi on väga raske märgata ka normaalnägemise korral.

Hobujaama peatus, kasutatud on kontrastseid kleep-mummusid ja plakateid.

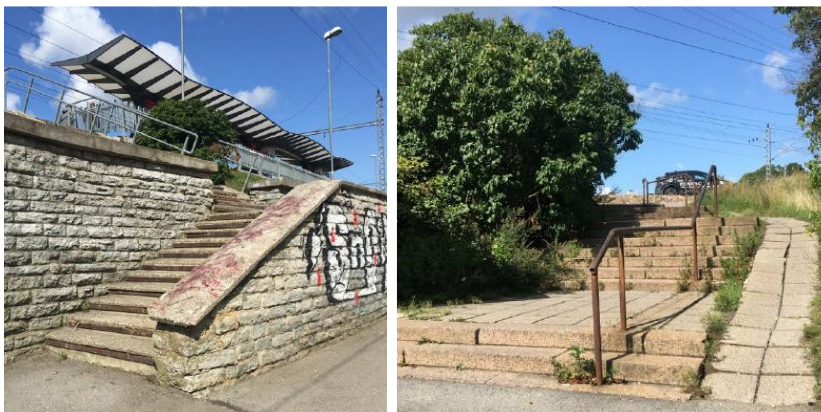
Kuna tegemist on linnaruumiga, siis praktiliselt kõikides peatustes on füüsiline liikumine piisavas ulatuses tagatud. Erand on Tondi peatuse ligipääs raudteepeatusest, kus liikumisabivahendi kasutaja peab läbima rongipeatusest trammipeatusesse liikumiseks ~150 m alla või ülesmäge. Olemasolev trepp ja plaattee on amortiseerunud ja liikumisabivahenditele ohtlik. Reljeefse pinnavormi tõttu tuleb kasutada tuleb pikemat, aga ohutumaid teed. Maksumuse arvestuses seda kriteeriumit ei arvestatud.

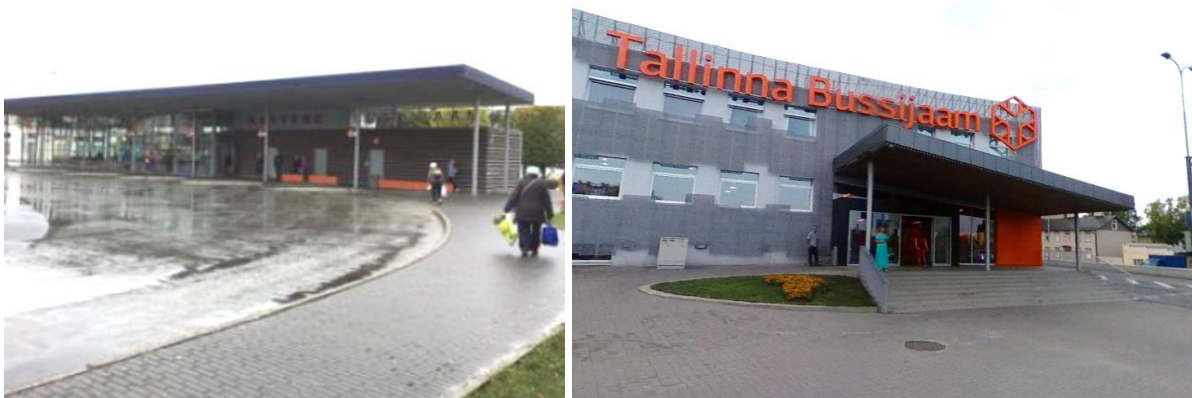
Näide: **Rakvere bussijaam** (LS 87, 24%), jaamahoone peaks olema suur, eemalt märgatav jaamahoone silt. Võrdluseks **Tallinna bussijaama** hoone (LS 46, 55%) erksa ja suure tähistusega.

Märgatava jaamahoone tähistuse puudumisel eelarvestati loetava infosildi paigaldamisega eeldatava maksumusega 1500 eurot.

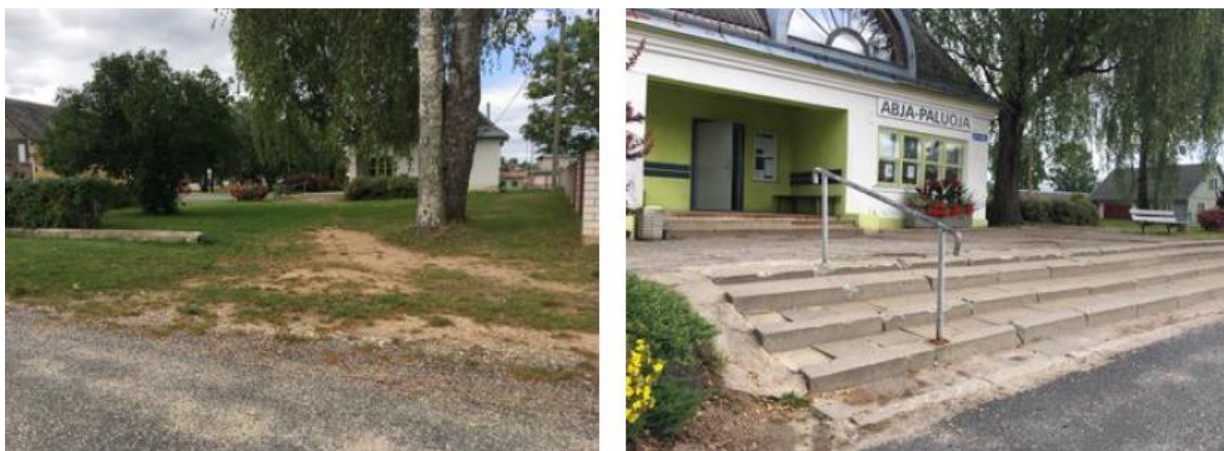
Probleemseid tänavaolusid oli jaamades 4-l korral 47-st, mis on hea tulemus. Olud olid puudulikud Sillamäe, Räpina ja Abja-Paluoja bussijaamades ning Kihnu lennuväljal. Eelarvestus on hinnanguline, puuduste korral eelarvestati ca 30 m² ulatuses kõvakatte paigaldust hoone lähiümbruses maksumusega ca 2000 eurot.

Näide: **Abja-Paluoja bussijaam** (LS 158, 33%), lagunenud teeosad, kruus, trepp.

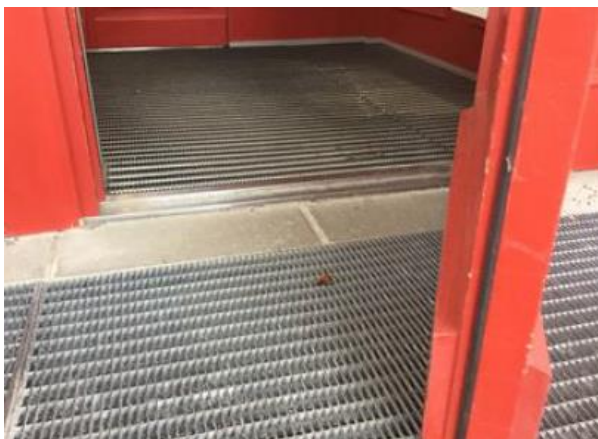
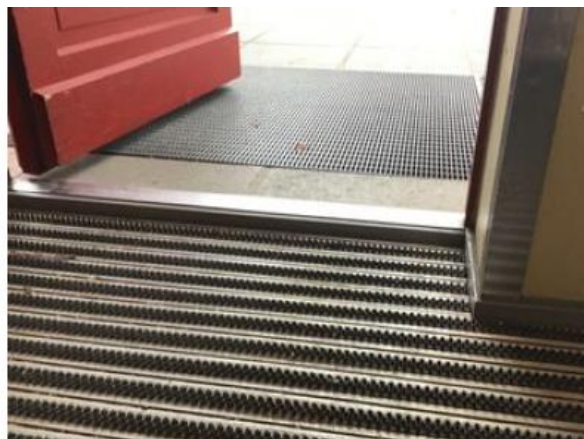
Näide: **Narva rongijaama sissepääsuks** (LS 63, 42%), lävi on kõrge mõlemas suunas liikudes, hoones on lisaks takistuseks harjasmatt, kuhu ratastooli rattad kinni jäävad. Vajalikud on tasandusplekid ja madalama jalamati kasutamine.

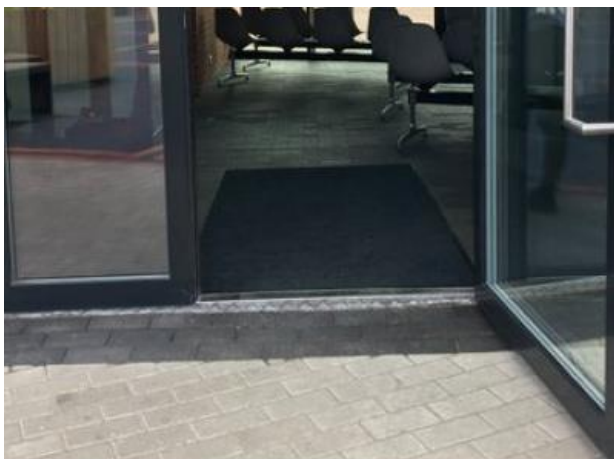
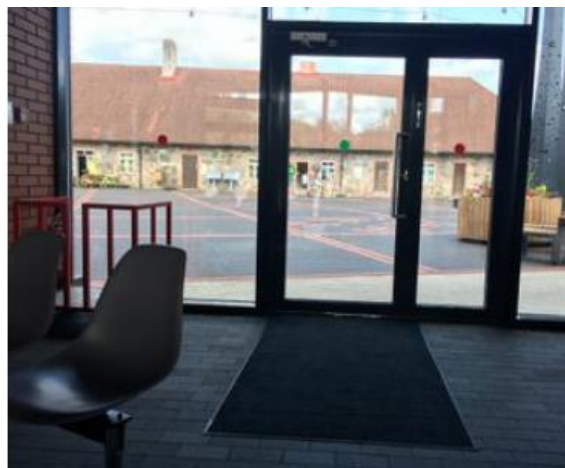
Näide: **Tõrva bussijaama sissepääs** (LS 140, 62%), läve kõrgus väljastpoolt on ~50 mm, mis on liiga kõrge, lävi vajab tasandamist.

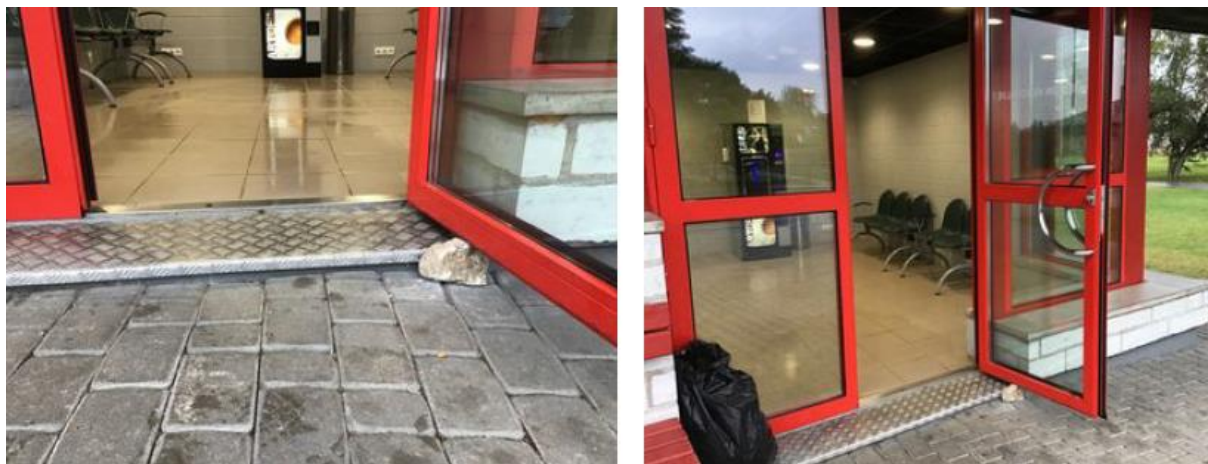
Näide: **Tamsalu bussijaam** (LS 92, 36%), tegemist on mitterahuldava olukorraga kus ratastooli rattad jäävad kahe serva taha kinni ning iseseisvalt siseneda on väga keeruline.

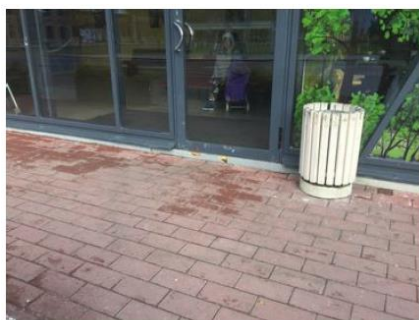
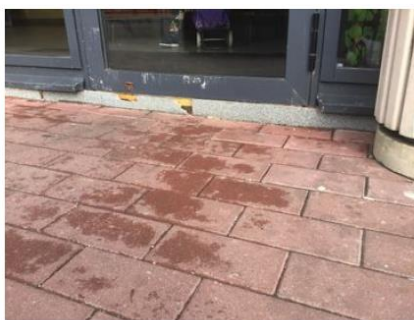
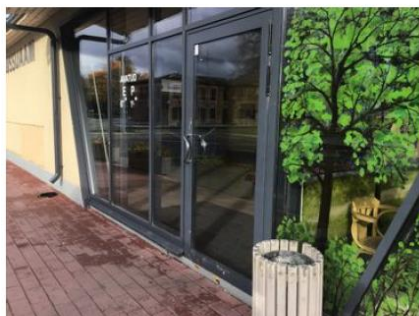
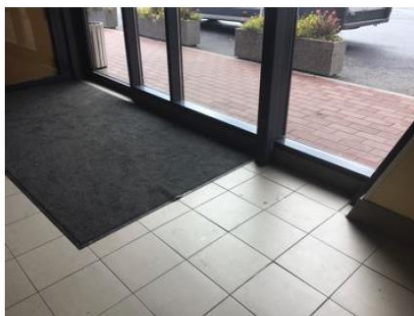
Näide: **Tapa bussijaama sissepääsuuks** (LS 93, 33%), ukse klaaspind on kontrastselt tähistamata, lisaks on ukse lävi ülikõrge (90 mm), siin ei piisa tasandusplekist, vaid kogu ukseesine ala on vaja tõsta ukse läveni ning tagada lauge pealeminek.

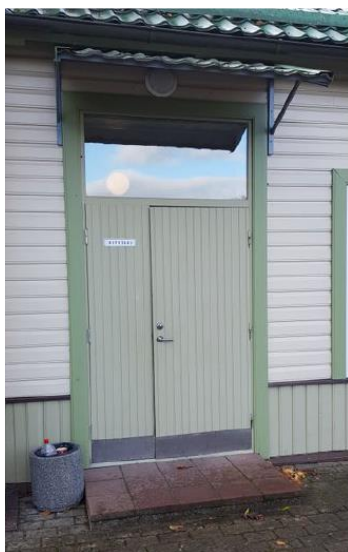
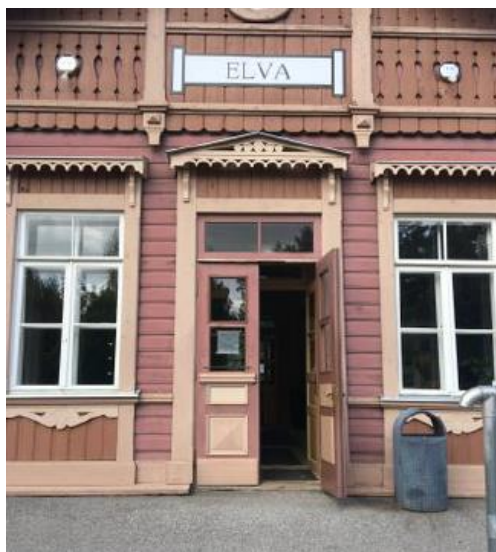
Näide: **Lelle raudteepeatuse** hoone (LS 112, 48%), lisaks kitsale uksele on ka aste ukse ees. **Elva raudteejaama sissepääs** (LS 127, 32%), laius 550 mm, millest üks pool on täilikult kinni, sissepääs vajab põhjalikku renoveerimist.

Vaadeldud juhtudel oli põhiliselt ukseava kitsam kahepoolsete uste korral. Probleemi lahendaks mõlema uksepoole avanemine ukseautomaatika abil, mille maksumuseks oleks ca 2500 ukseava kohta.

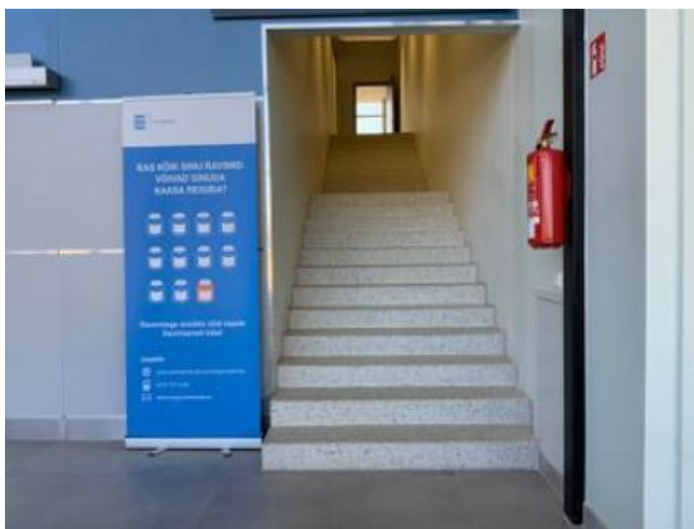
Näide: **Tartu Ülenurme lennujaam** (LS 134, 56%), lisaks seinavärviga sulanduvatele astmetele, puuduvad ka käsipuud mõlemal pool.

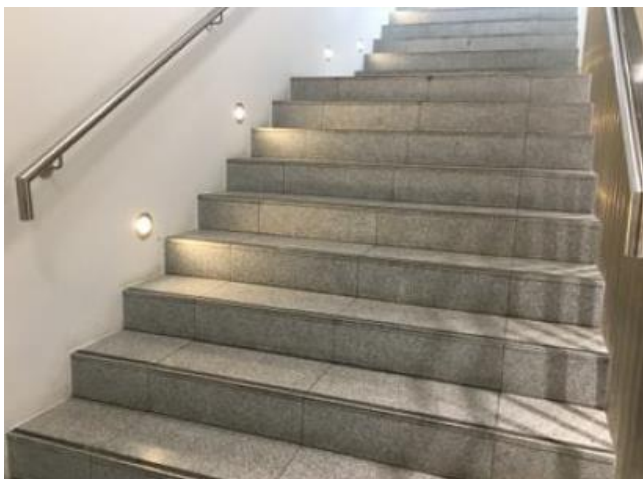
Näide: **Tallinna lennujaam** (LS 47, 50%), käsipuu ei ulatu üle astme otsa.

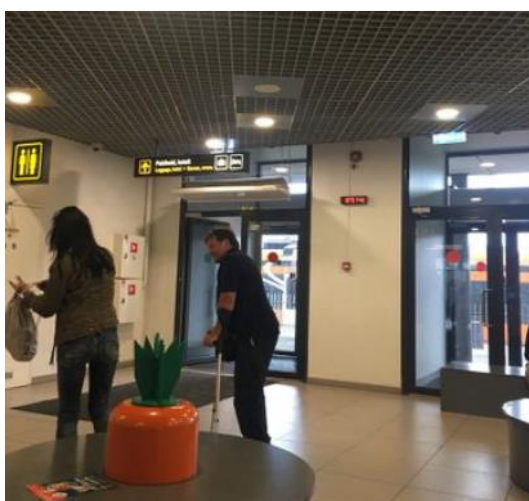
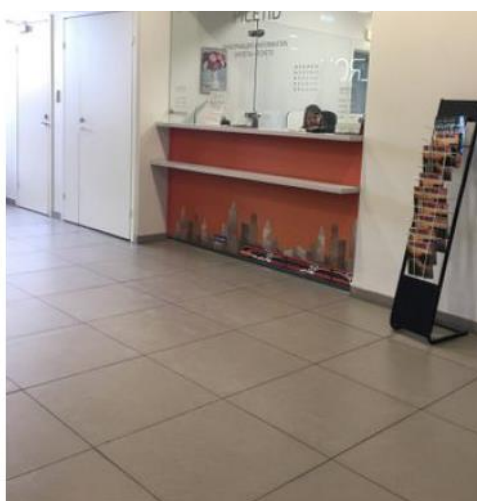
Näide: **Balti jaam Tallinnas** (LS 18, 54%), pildil karkudega isik libedavõitu põrandal, libedust näitab ka ukseava valguse peegeldus põrandal.

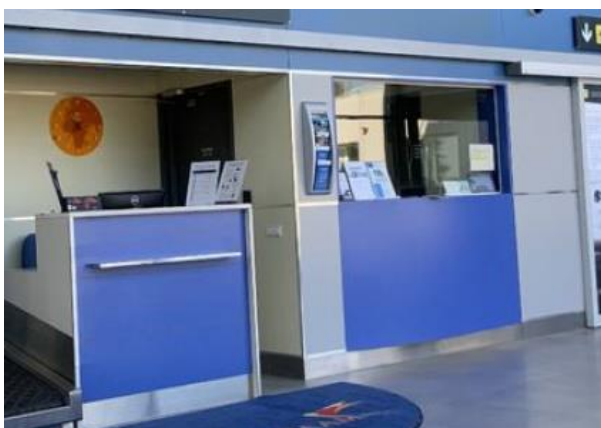
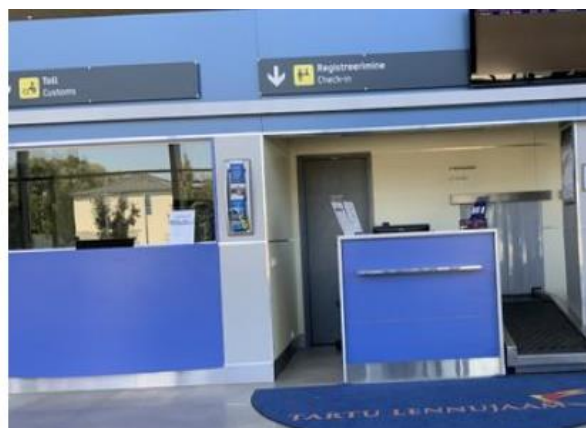
Näide: **Tartu Ülenurme lennuvälja** (LS 134, 56%) teeninduslettide kõrguseks on 1200 mm.

Probleemi esinemise korral eelarvestati madalama lisaleti paigaldamine summas keskmiselt ca 750 eurot.

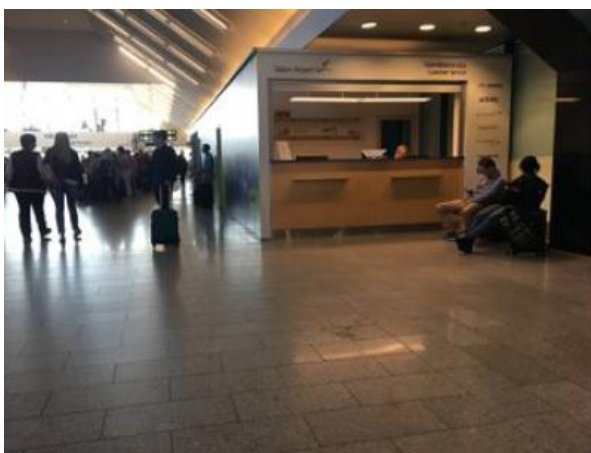
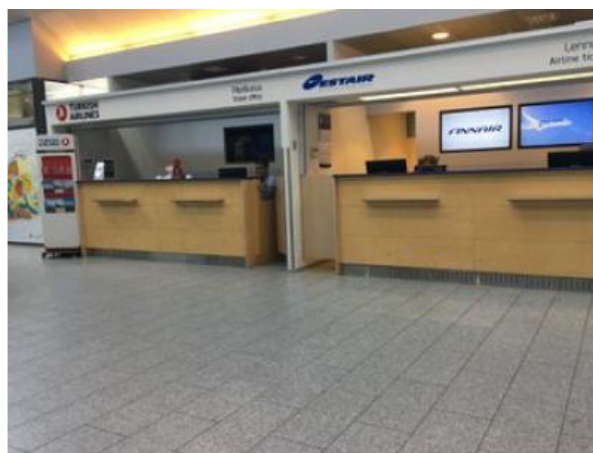
Näide: **Tallinna lennujaam** (LS 47, 50%), pildil on näha istuva inimese (sama on ligikaudu ka ratastoolikasutajal) kõrgus on teenindajaga võrreldes oluliselt madalam.

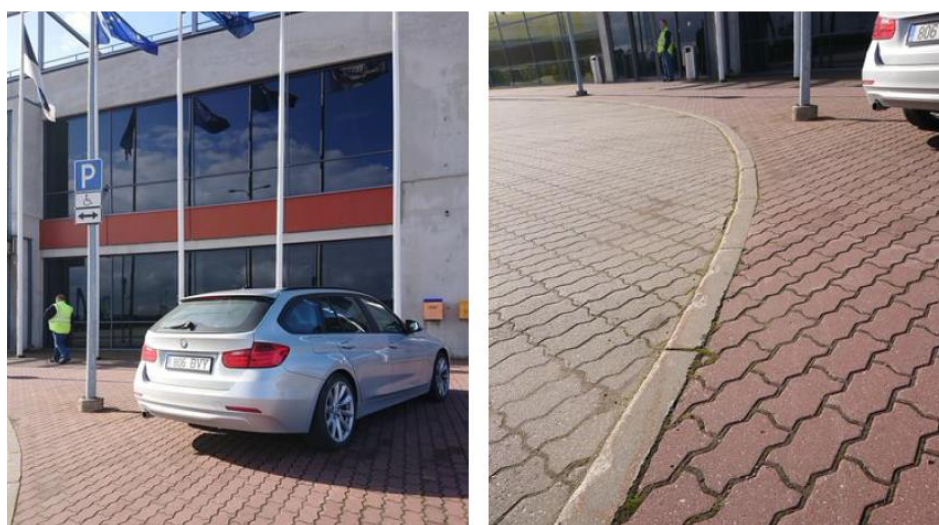
Paldiski Lõunasadama invaparkimine (LS 33, 56%), joonimine ja piktogramm puudub, invaparkimise märk on postil.

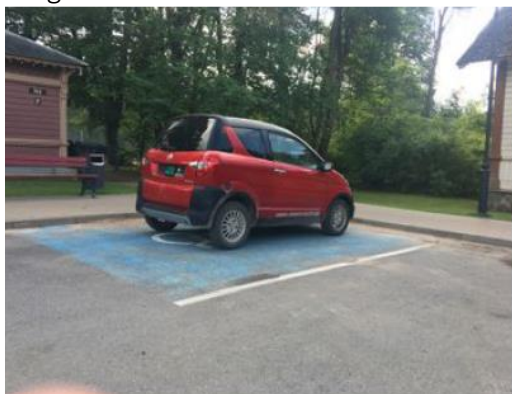
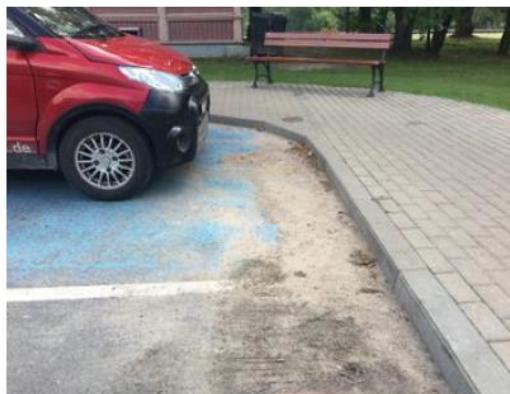
Näide: **Elva raudteejaama invaparkimine** (Ls 127, 63%), puudub lisatahvel ning äärekivid on kõrged.
