LIGIPÄÄSETAVUSE FOORUM

Transpordi ja tehiskeskkonna
ligipääsetavuse analüüs.

Lõppraport

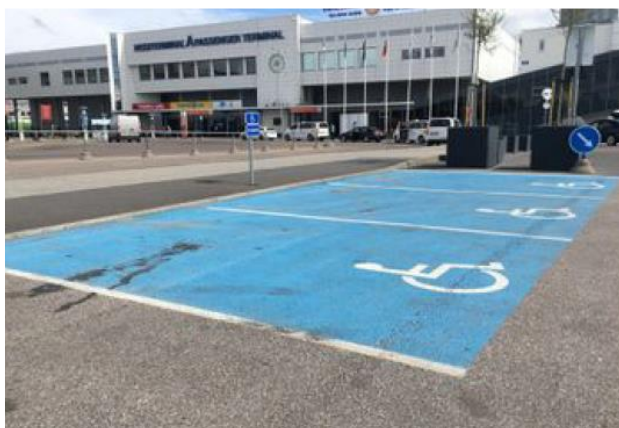
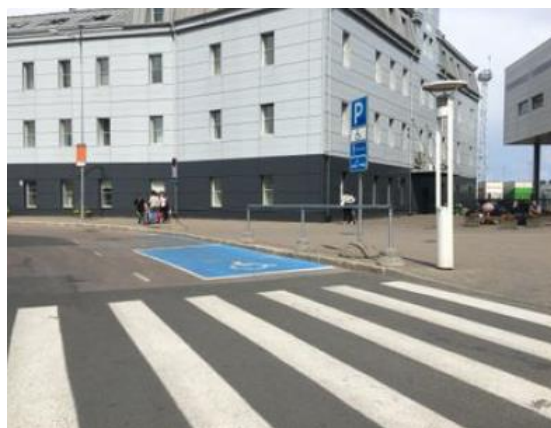
Näide: **Tallinna Vanasadama** 3-e kohaline invaparkimine asub sissepääsust ~100 m kaugusel, kuid see on ka arusaadav ja vastuvõetav, kuna siin on mõeldud pikemaajalist parkimist. Nõuetekohane parkimiskoht asub sissepääsu juures ca 15 m kaugusel.

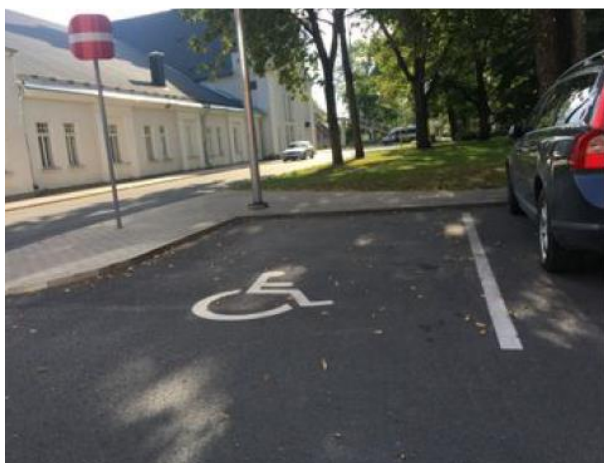
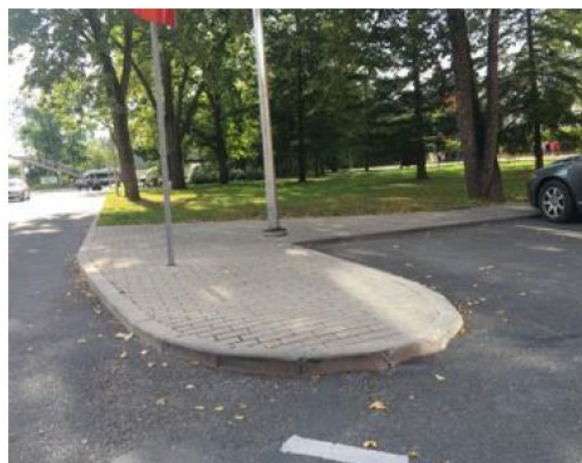
Näide: **Valga raudteejaama invaparkla** (LS 141, 63%). Puudub invaparkimist tähistav lisatahvel ning äärekivimadaldused.

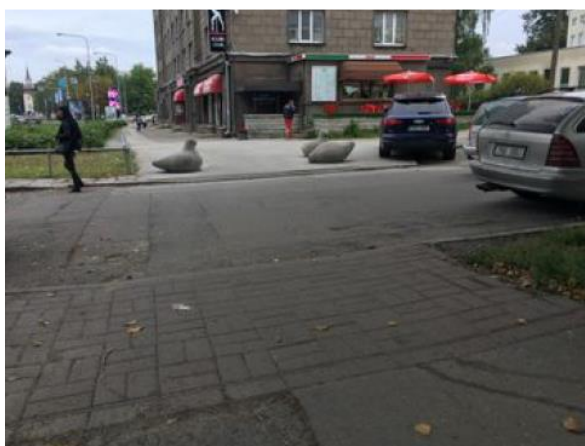
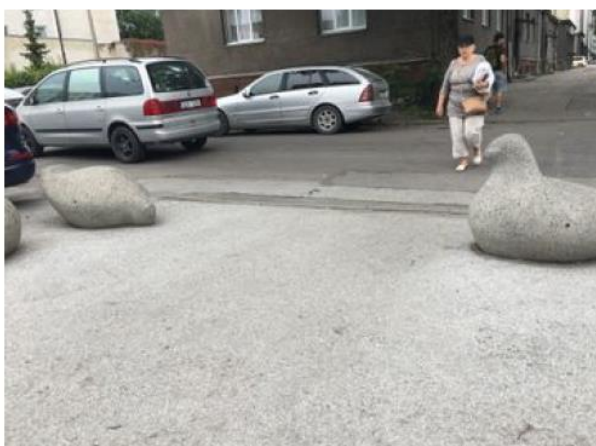
Näide: **Lastepolikliniku ülekäik** Tallinnas (LS 45, 0%). Tegemist on nii liikumisabivahendi kasutaja, kui ka nägemisvaegusega inimese seisukohast ühe probleemseima ülekäiguga. Betoontõkised ei ole kontrastsed, teekattega sama värvi, äärekivid ja on kõrged, teekate lagunenenud.

Lähtuvalt väga eriilmelistest ja erineva töömahukuse ning maksumusega takistustest eelarvestati ja kujundati keskmiseks maksumuseks 29 loendatud takistuspunkti kohta 1500 eurot.

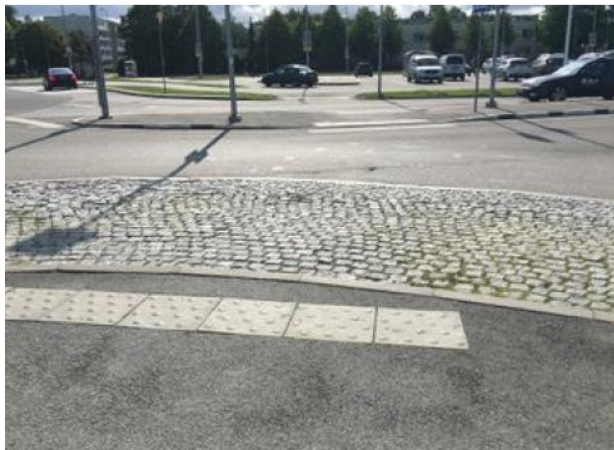
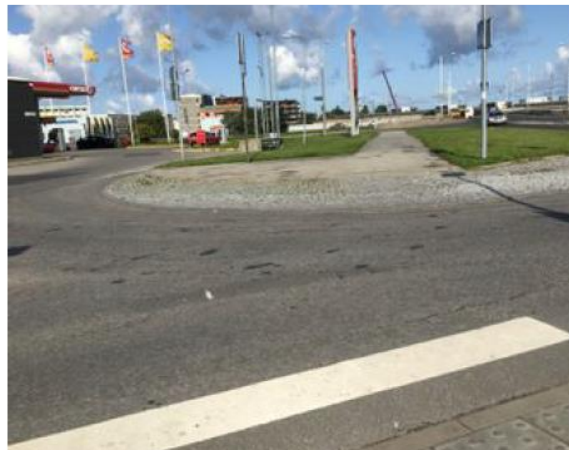
Võidujooksu tn ülekäik Lasnamäel (LS 28, 57%). Takistuseks on täringukivist laotud teeosa, mis on tavaratastoolile takistuseks. Ehitusmäärus sätestab, et *ülekäikudel ei tohi kasutada ebatasast teekattematerjali*.

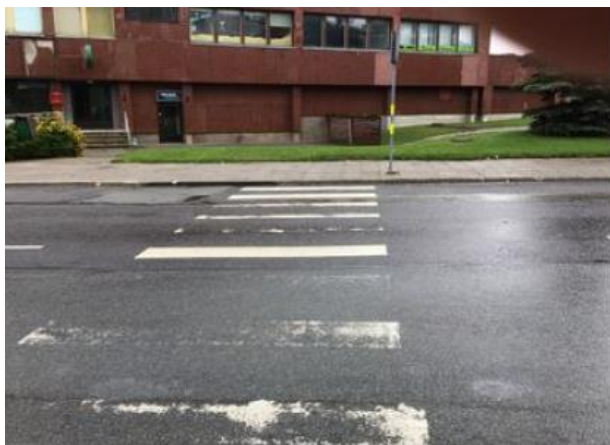
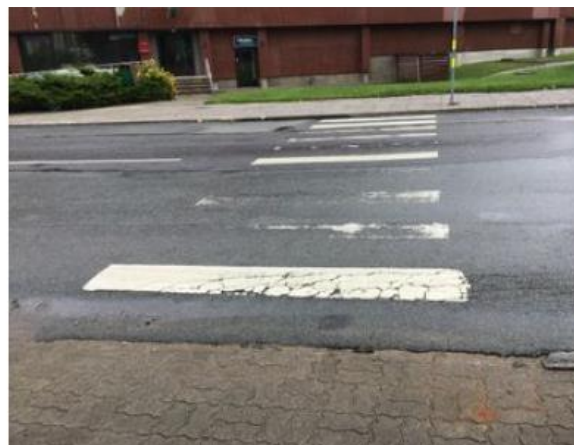
Koidula peatuse ülekäik Rakveres (LS 87, 0%). Iseloomulikud on lagunenud teekate, kõrge äärekivi, kulunud sebra jms.

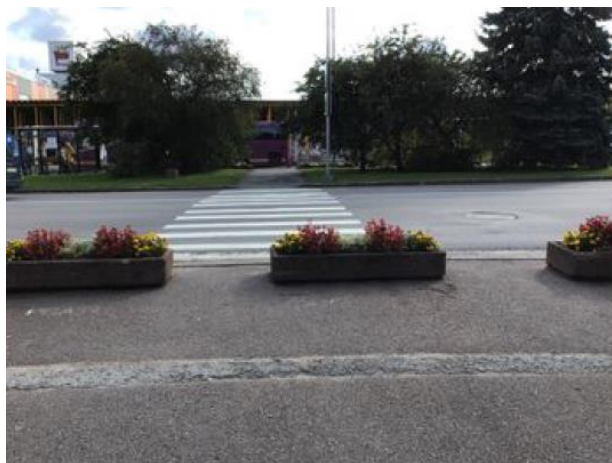
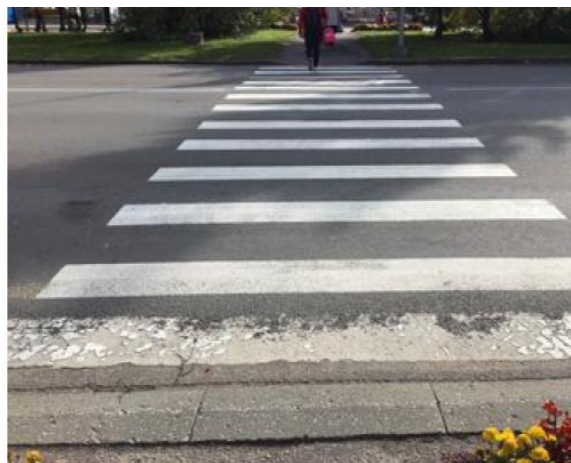
Jõhvi bussijaama ülekäik (LS 61, 58%). Ülekäigul on tähistamata lillepotid, ebatasane teekate ja üleminek sõiduteele.

Eelarvestatud liikumistee laiuselt (ca 900mm täringu või munakiviga kaetud teekattel) siledale kiviplaatide paigaldamiseks või lagunenud asfaldi parandamisega ca 10 m² ulatuses. Töö maksumuseks kujuneb keskmiselt 1600 eurot.

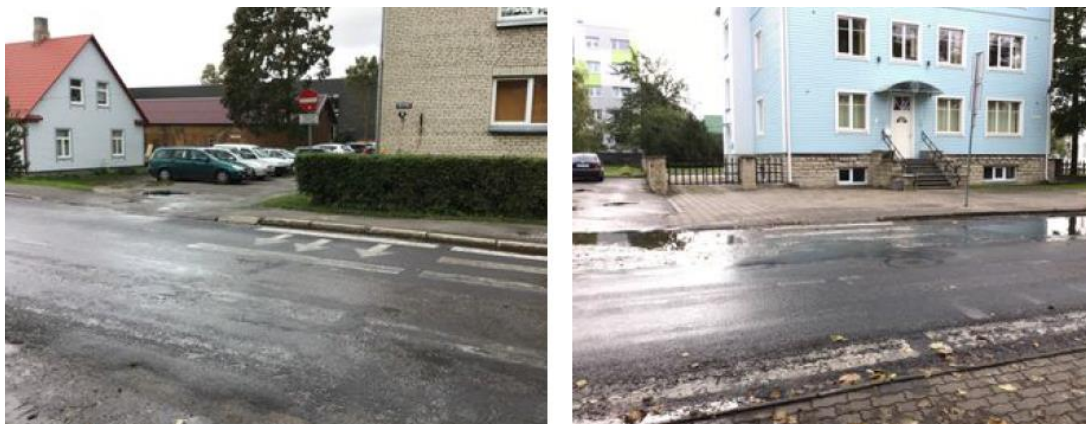
Rakvere polikliiniku ülekäik (LS 87, 8%), ülekäigul on takistuseks post, kumer ja lagunenud teekate üleminekutel.

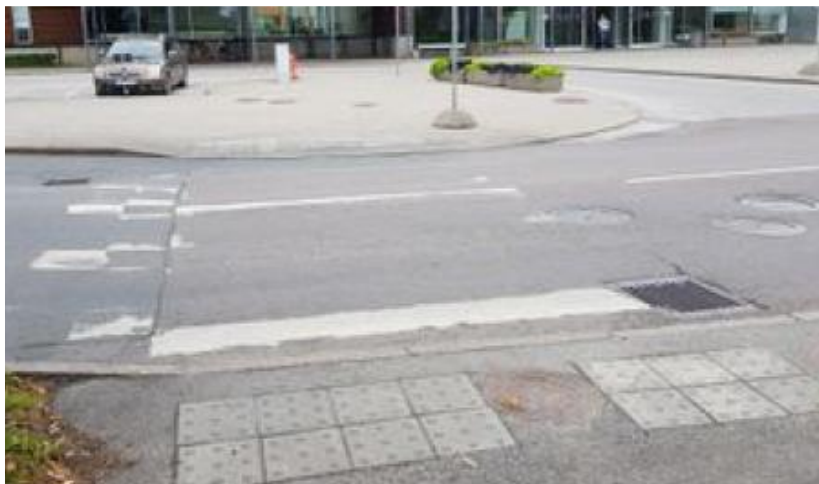
Näide: **Puusepa tn ülekäik** Tartu kliinikumi ees (LS 130, 67%). Mummukivi on paigaldatud, kuid sebra on täielikult kulunud.

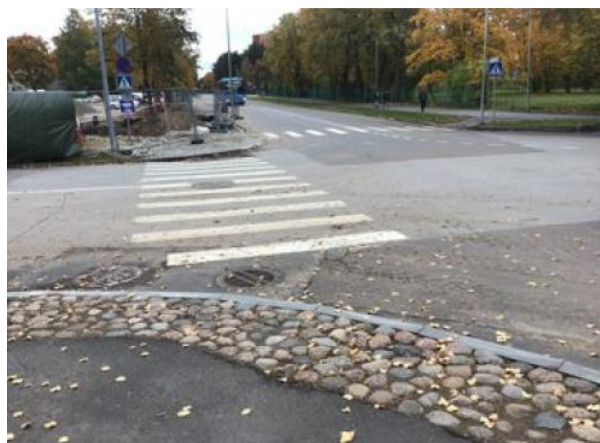
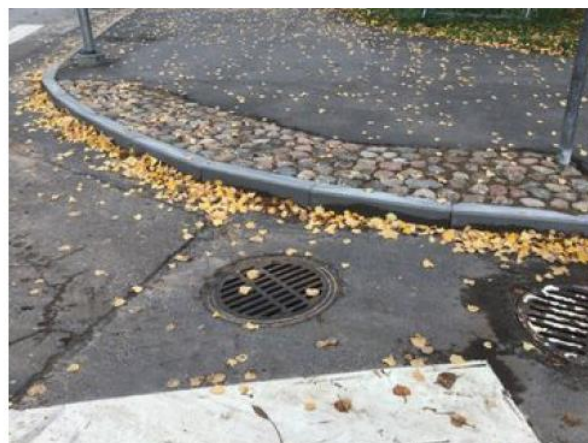
Näide: **Narva-Jõesuu Linnadevahelise peatuse ülekäik** (LS 67, 20%), lisaks kõrgele äärekivile on paigutatud munakivi äär. Iseseisev liikumisabivahendiga liikumine on oluliselt raskendatud.

Kõrgete ülekäiguservade puhul on eelarvestatud äärekivi madaldamised ja kõnniteepoolsele pinnale kalde rajamisega, mis tähendab pinnatööde teostamist ca 7-10 m² ületuses. Keskmiseks maksumuseks kujuneb 1500 eurot.

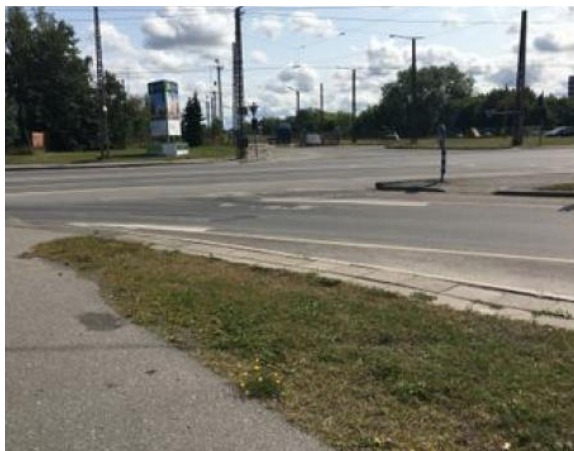
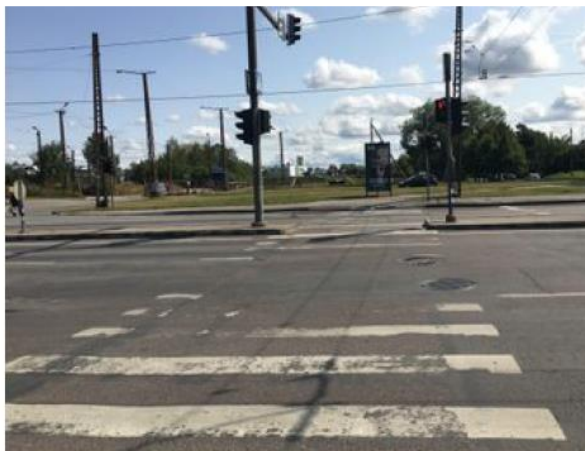
Näide: Mustamäe-Kadaka ristmiku ülekäik (LS 49, 21%). Praktiliselt kulunud sebrale lisaks on üleminekud kõnniteele vanadest betoonelementidest, mis on väga järsud.

Sebra korrastamine (värvimine) maksab keskmiselt 15-20 eurot /m², keskmiselt ühe ülekäigu värvimiseks on arvestatud 250 eurot.

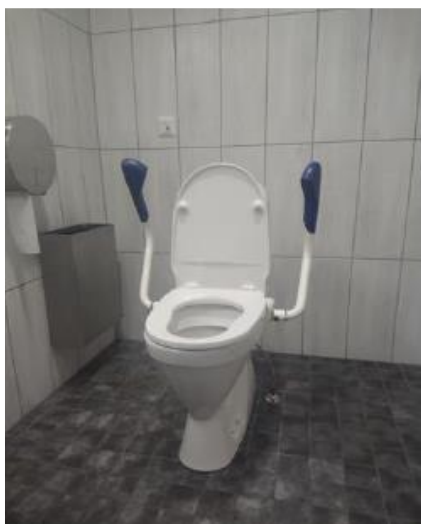
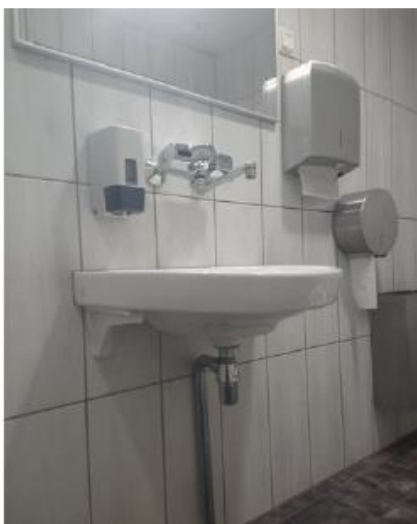
Näide: **Virtsu sadamahoone** (LS 111, 75%) invatualetis oleva peegli paigutus ei vasta nõuetele. Käetugedel puuduvad paberihoidjad ning seinal oleva paberirullini ei ulatu potil olles. Kõik need puudused on lihtsate vahenditega kõrvaldatavad.

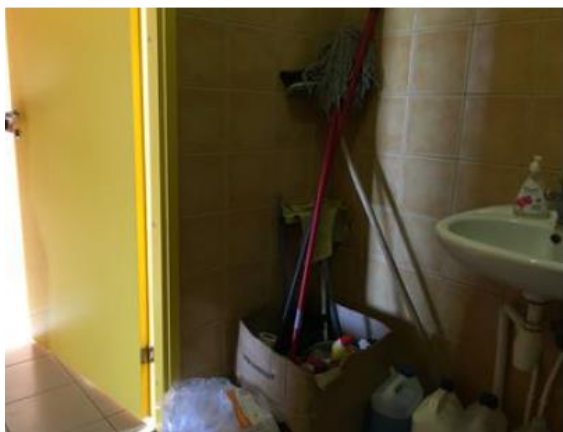
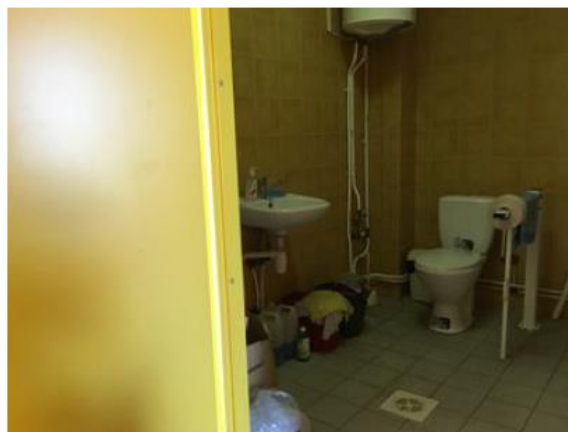
Näide: **Võru bussijaama invatualett** (LS 154, 52%), tualetis puudub tualeti tähistus, ukse lisakäepide ning kõik olulised invatualeti seadmed, lisaks on ruum koristaja panipaigaks muudetud.

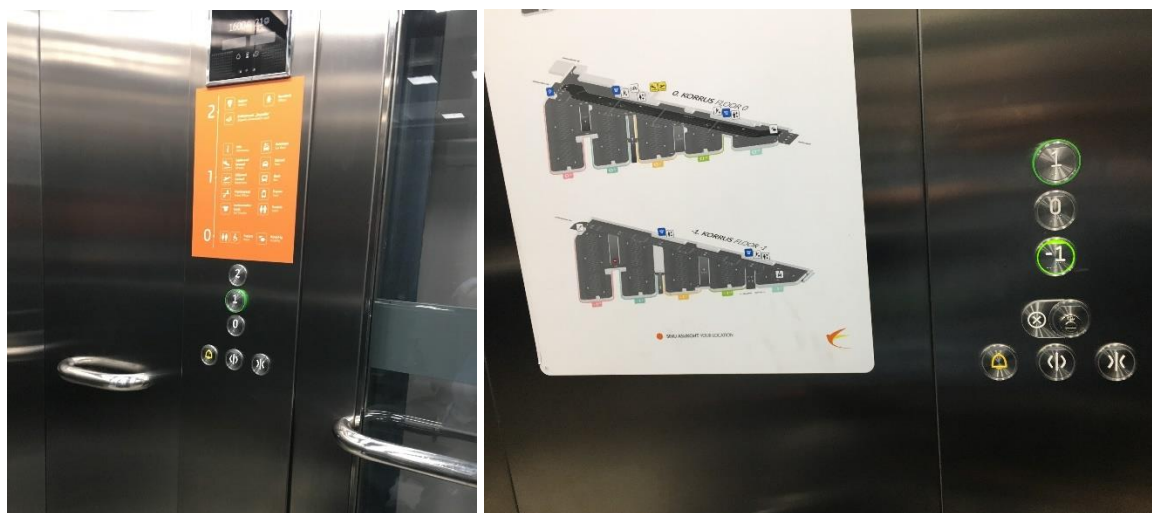
Kaardistatud hoonetest olid liftid Tallinna lennujaamas, Tallinna Vanasadamas, Viru Bussiterminali hoones ning Paldiski Lõunasadamas. Kõikide liftide kabiinid mahutasid vähemalt ühte suuremat liikumisabivahendit. Kasutatud oli reljefseid juhtnuppe, korrusteplaanid jms infot külastajatele. Puudusid korruste häälteavitused ja vaegkuuljate silmusvõimenduse süsteemid.

Näide: **Tallinna Lennujaama** ja parkimismaja liftide juhtnupudest.

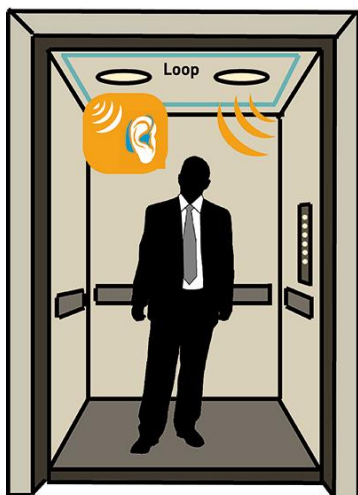
Näide – Silmusvõimendi lifti – siin on näidatud, kuidas silmuse kaablit (pildil sinise värviga laes) lifti paigaldada.

Vastavalt MKM määrusele nr. 28 Puudega inimeste erivajadustest tulenevad nõuded ehitisele §13 – Nõuded liftile, tuleb ka avalikus kasutuses olevad liftid varustada silmusvõimendiga. Siinjuures on silmas peetud eesmärki, et vaegkuuljal peab olema võimalik hädaolukorras suhelda häiret likvideeriva teeninduskeskusega. Eriti siis, kui ta on liftis näiteks üksi ega ole kedagi, kes kõnest arusaamisel saaks abistada. Eesmärk on tagada, et vaegkuulja saaks infot. Tavaliselt on liftis olemas küll kõlar, aga sellest tulev heli ei pruugi vaegkuuljale arusaadav olla.
