HÜDROLOOGILINE HINNANG SOOSALU TURBATOOTMISALA SETTEBASSEINIDELE NING MPS EESVOOLULE SOOSALU (MPS KOOD 6115050020170)

Maa- ja Ruumiamet palus oma 22.04.2026 kirjaga nr 13.2-1/26/4345-2 hinnata, kas taotletava Soosalu turbatootmisala olemasolevate settebasseinide parameetrid on piisavad vee puhastamiseks settest väljavoolude vähenemisel (varasema nelja väljavoolu asemel on taotlusega planeeritud kolm väljavoolu) ning anda hinnang maaparandussüsteemi eesvoolu Soosalu (MPS kood 6115050020170) toimimisvõimele, mis on Soosalu turbatootmisala eesvooluks.

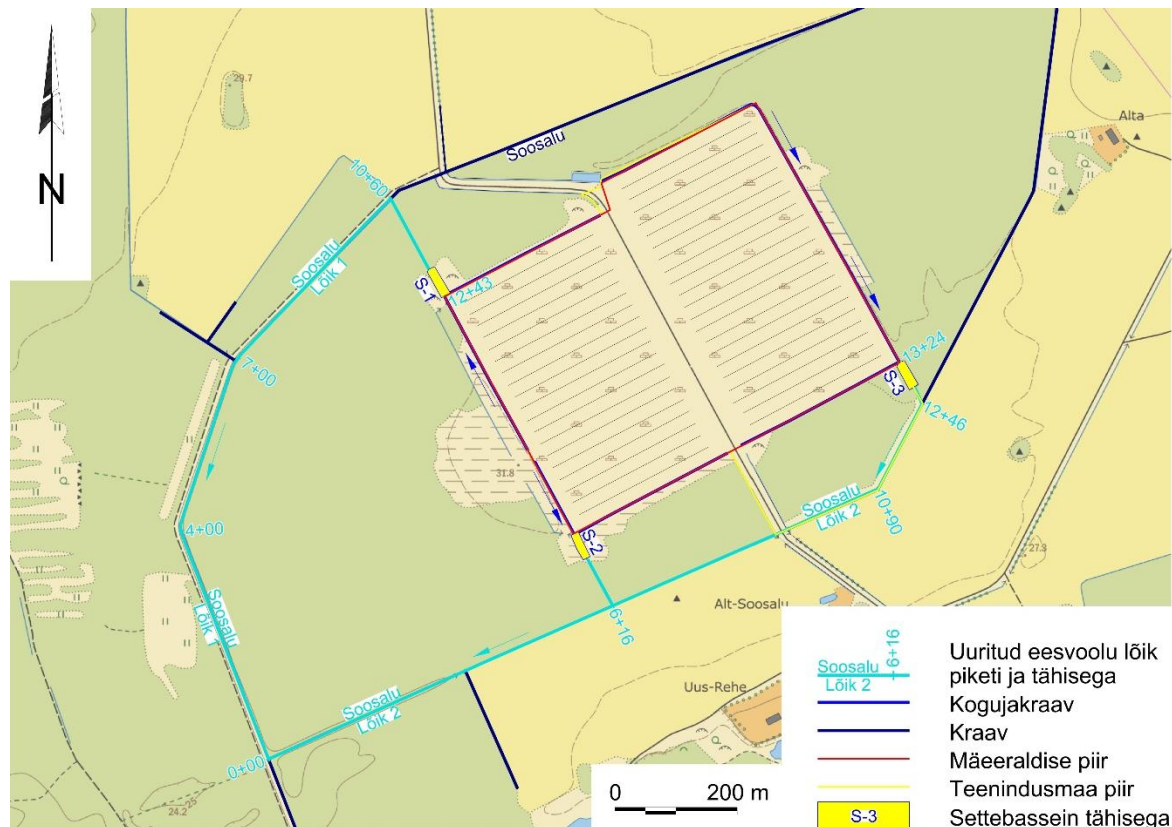
Settebasseini parameetrite kontrollimiseks viidi läbi välitöö, mille käigus mõõdistati Soosalu turbatootmisalale jäävad olemasolevad settebasseinid (3 tk) ja hinnati nende seisukorda. Samuti käidi läbi 2,3 km pikkune maaparandussüsteemi eesvoolu Soosalu (MPS kood 6115050020170) lõik, mis jääb turbatootmisala väljavooludest allavoolu (vt joonis 1).

Joonis 1 Välitöödel uuritud settebasseinid ja maaparandussüsteemi eesvool Soosalu (kasutatud Maa- ja Ruumiameti värvilist põhikaarti)
