Oru - 66001:004:0022

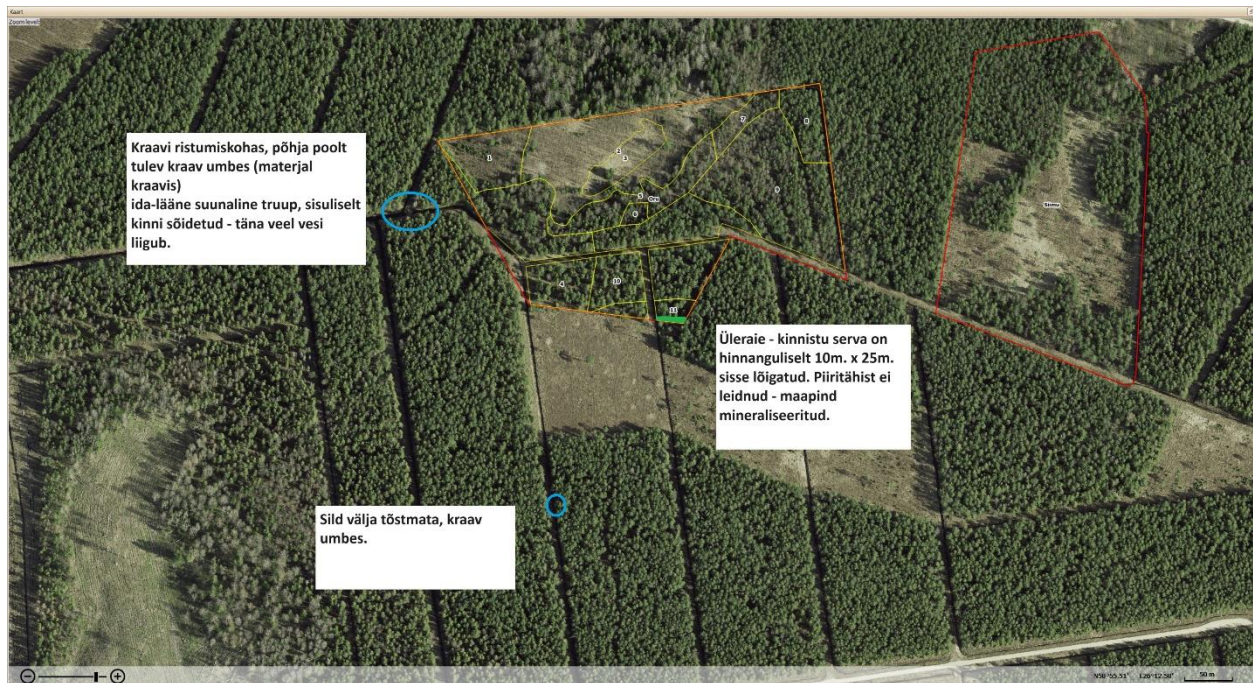
Oru kinnistu eraldus 11 lõuna serva on RMK raie käigus sisse lõigatud. (tähistatud rohelisega). Hinnanguliselt 10x25m. ala. Piiritähist (kivi) ei leidnud, kuid varasema raiega (teisel pool trassi) on selge vahe (foto 1) Fotol punase lindiga tähistatud oletatav nurga koht.
