**TÖÖ NR 2011-035**

ORU PARGI MAASTIKUKAITSEALA  
KÜLASTUSTARISTU  
REKONSTRUEERIMISPROJEKT  
PÕHIPROJEKT

TARTU, JUUNI 2011

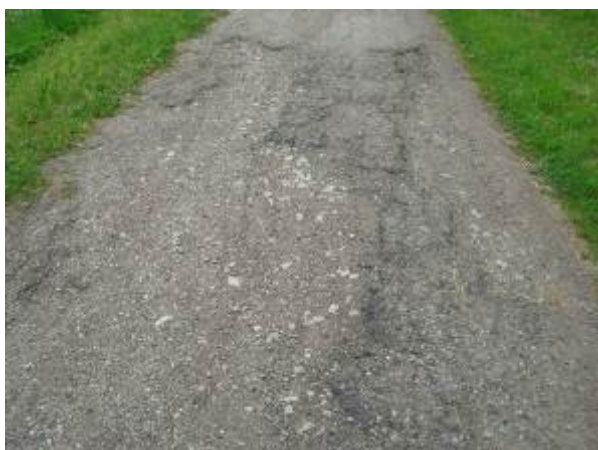
**Foto 22. Kergliiklustee Toila Oru pargis**  
(Kobras AS)

**Olemasolevate kergliiklusteede** katted on vanad, ebatasased ja pragudega (vt foto 22). Üksikutes kohtades on asfaltkate pinnavee poolt ära uhutud. Samuti pole lahendatud sademevee äravool.

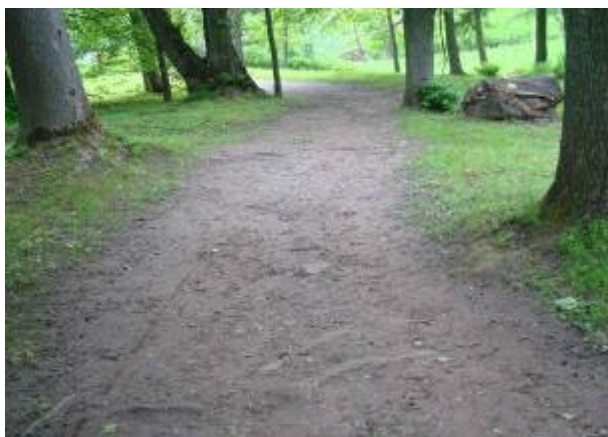
**Foto 24. Laiem metsarada/jooksurada**  
(Kobras AS)

Olemasolevad **metsarajad/jooksurajad** on katteta, inimesed kasutavad liiklemises ajapikku sisse tallatud metsaradu (vt fotod 24 ja 25).

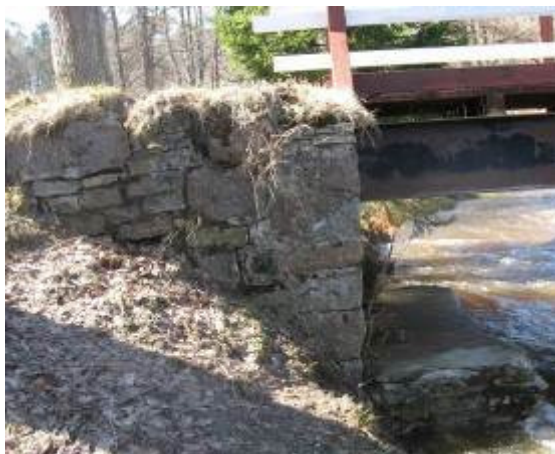
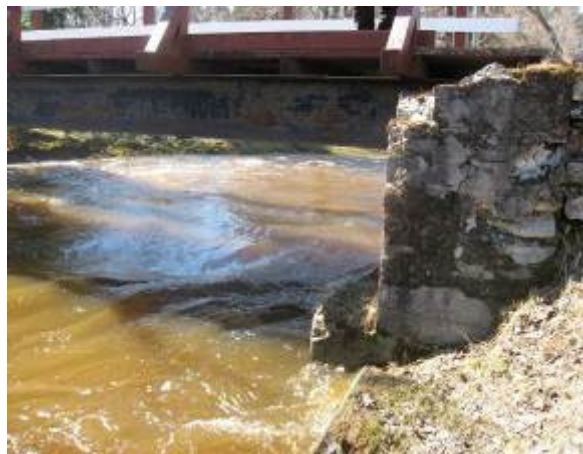
Foto 58. Sild nr 2

Element	Kogus	Ühik	Seisund 1	Seisund 2	Seisund 3	Seisund 4
Kaldasammas	2	tk			2	
Kaldasamba külgtiib	4	tk		2	2	
Koonusekindlustus	2	tk		1	1	
Servapruss	27,8	jm	27,2			
Silla pealesõit	10	jm		1	1	
Silla dekikate	27,8	M2	23,9		3,9	
Risttalad	7	tk	6	1		
Vuuk	4,0	2,0	2,0		2,0	
Käsi	27,8	jm	27,8			
Käsi postid	14	tk	13		1

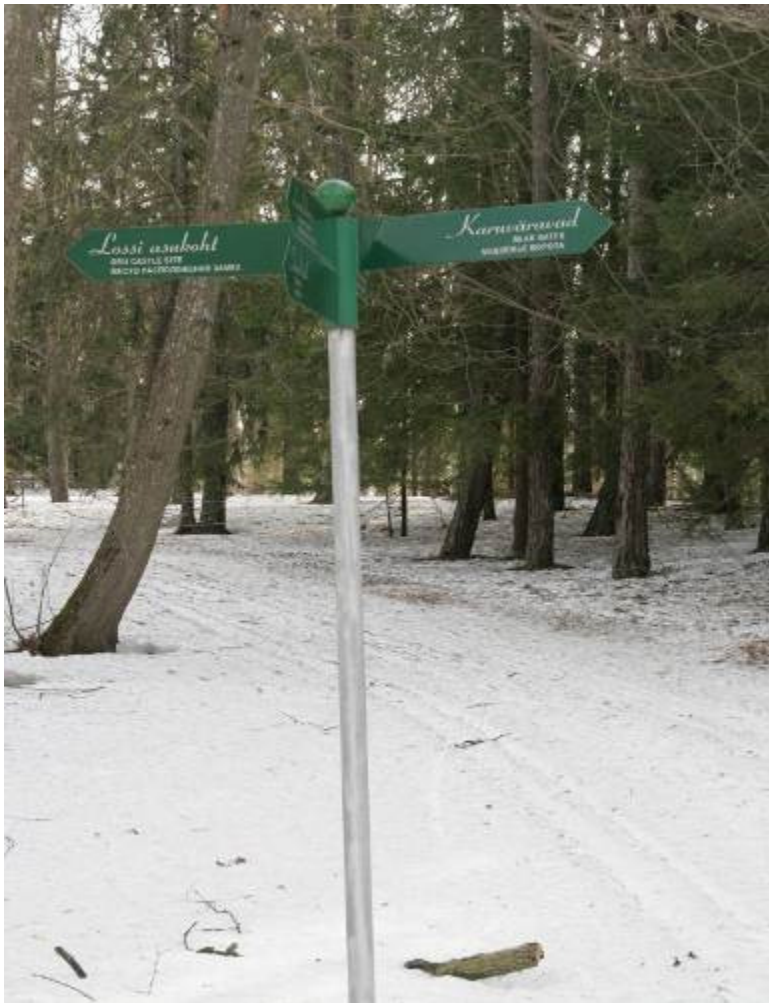
**Foto 69. Olemasolev pargi viit**

Pargis on olemas hästi väljatöötatud viidasüsteem (vt foto 69). Need on ca 3.6 m kõrguse posti otsa (maapealne osa) hülssidega kinnitatud tumerohelise pinna ning valge kolmekeelse (eesti, inglise ning vene keel) tekstiga metallviidad, viidalehe mõõtmed on 14x60 ja lehe paksus on ca 2 mm.

Käesoleva projektiga kavandatakse sama kujundusega viidasüsteemi osaline ümbertegemine, mis peamiselt puudutab tehnilist lahendust ning mille eemärgiks on viitade suurema vandaalikindluse tagamine. Projekteeritud metallilehe paksuseks on 4 mm, mis peab tagama viitade painutamiskindluse. Viitasid kandev post tuleb värvida viitadega samas toonis tumeroheliseks, sel moel on võimalik saavutada ka ühtsust pargi valgustite värvilahendusega. Posti läbimõõt peab olema vähemalt 6 cm ning seinapaksus 2 mm. Kasutada tuleb UV-kiirgusele vastupidavaid värve (näiteks poliüuretaanvärvid).

Viidad on otstarbekas asendada uutega täies mahus või gruppide kaupa selliselt, et ühtne stiil kogu pargis oleks tagatud.
