OHUTUSJUURLUSE
KESKUS

Tõsine õnnetusjuhtum
Ropka raudteeülesõidukohal
Tartumaal,
11. märtsil 2022

Tallinn, 30. jaanuar 2023

R110322

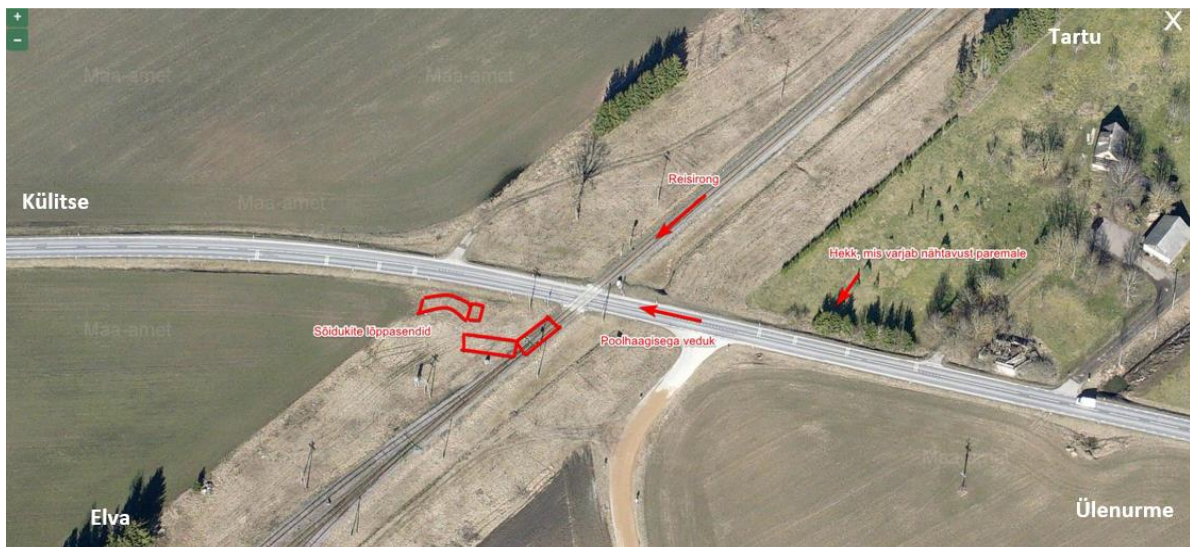
Juhtum leidis aset reedel, 11.03.2022 kell 17:35 Ropka jaamas km 436,018 asulavälisel alal üherööpmelisel teosal vahetult enne selle jaamateedeks hargnemist.

Raudteed ületas kõrvalmaantee T22132 Ülenurme – Külitse. Õnnetuspaik jäi maanteel 5,35 kilomeetrile. Koordinaadid N58,317359° ja E26,6337598°.

Foto 1. Õnnetuspaiga skeem (allikas: Transpordiamet)
